## 7. 절토사면(STA4+931~5+160(우))

본 시설물은 경기도 화성시 봉담읍 내리 산13-6, 비봉~매송간 도시고속도로 STA4+931 ~ 5+160 매송방향에 위치한 절토사면으로서 총 연장 229.0m, 높이 32.5m의 2종 시설물이다.

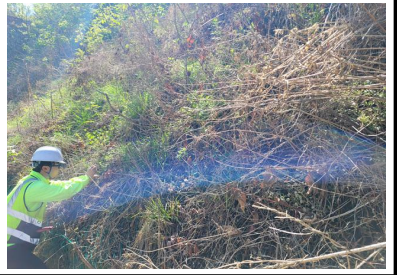
| 구분 | 위 치 | 깊이평균(mm) | 토양경도값(kg/cm <sup>2</sup> ) | 판 정 | |
|---|---|---|---|---|---|
| 검토의견 | 토양경도계를 이용한 토양경도시험결과, 15.3~22.5mm, 토양경도값 3.1~9.3kg/cm <sup>2</sup> 로 측정되었다. 대상 비탈면은 실트질 모래(조밀), 모래(보통) 상태로 평가되었다. | | | | |

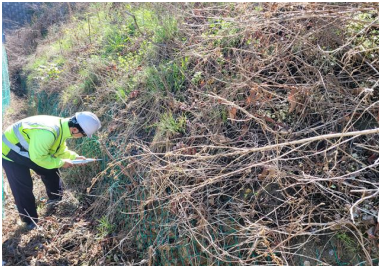
| 시험위치 | 상위50%<br>평균값 | 암석의<br>밀도(kN/m³) | 일축압축강도<br>추정 (MPa) | 암판정<br>결과 | 실시 전경 |
|---|---|---|---|---|---|
| 4+990 | 49.1 | 25.0 | 98.0 | 연암 | |
| 5+040 | 50.7 | 25.0 | 105.9 | 보통암 | |
| 검토의견 | 암반용 슈미트해머에 의한 반발경도 시험결과, 상위50% 평균값은 49.1~50.7 으로 측정되었으며, 일축압축강도추정 98.0~105.9MPa로 연암~보통암으로 판정되었다. | | | | |
