## 8. 절토사면(백학IC R-D 0+530~0+702(우))

본 시설물은 경기도 화성시 비봉면 양노리 산 26-26, 비봉~매송간 도시고속도로 백학IC R-D 0+530 ~ 0+702 에 위치한 절토사면으로서 총 연장 156.0m, 높이 30.0m의 2종 시설물이다.

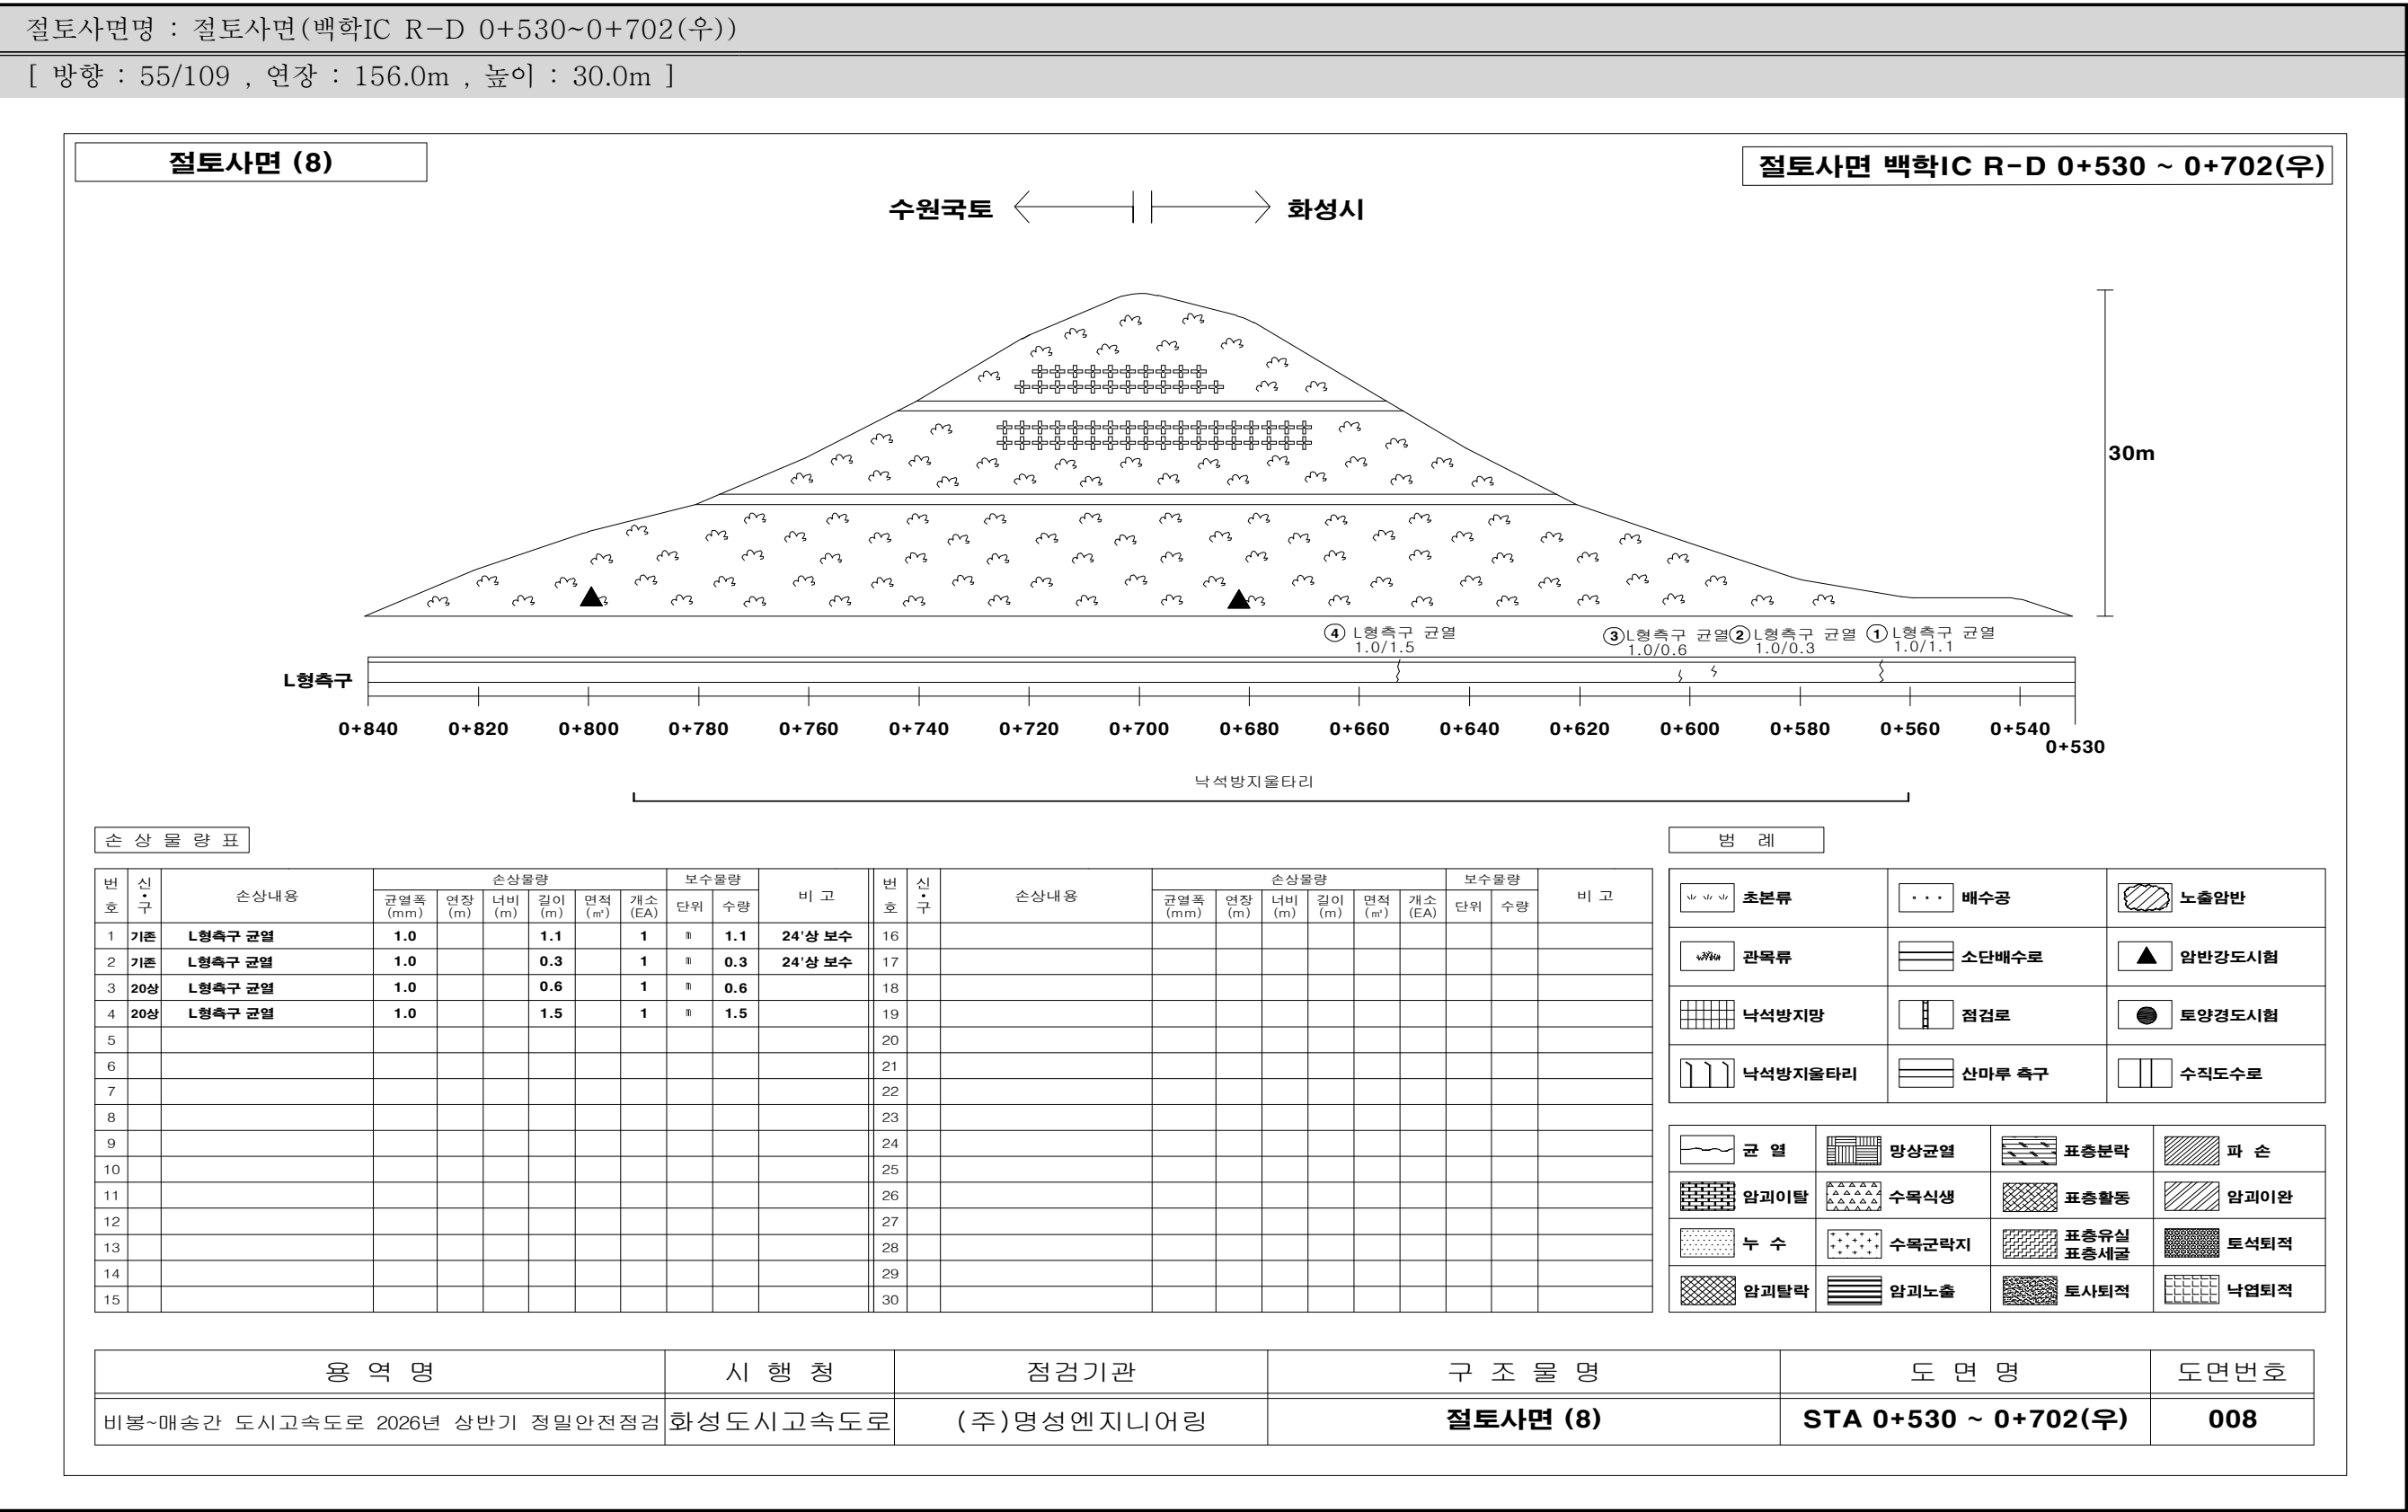
8.3.2 외관조사 결과 현황도(Face Map)

- 본 절토사면에 발생한 손상은 FMS자료는 등록이 되지 않았지만 육안조사로 조사한 결과 손상의 일부보수가 되었으며, 이는 관리주체가 실행한 일상적인 손상들의 보수이다.
- 외관조사의 주요 손상은 이격거리내 시설 L형측구에서 STA.0+600(1.0mm/1.5m), STA.0+650m(cw=3.0mm/1.5m)의 균열의 손상이 조사 되었다. 발생한 손상은 시공시 건조수축 및 환경적 영향에 의한 비구조적 손상으로 판단된다.

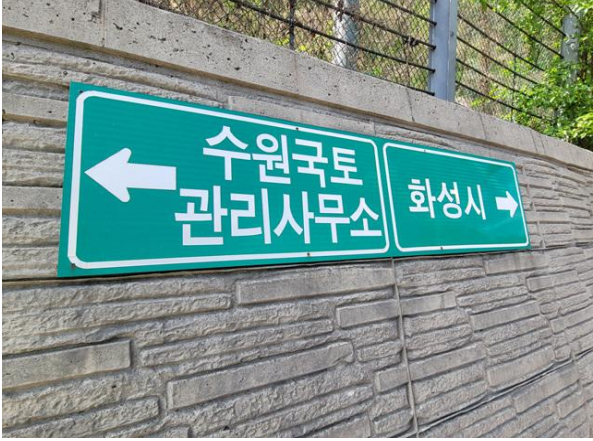
| 현 황 | 1구간 관리구간 표지판 | 현 황 | 1구간 공중이 이용하는 부위 상태양호 |
