## 5. 보강토옹벽(STA5+694~5+860(좌))

본 시설물은 경기도 화성시 매송면 원평리 539-19(원평교 A2, 원평1교 A1 하부)에 위치한 2중 시설물로서 연장 283.0m, 지면노출높이 8.5m의 블록식 보강토옹벽이다.

금회 정밀안전점검 대상시설물(보강토옹벽(STA5+694~5+860(좌)))은 광파기, 경사계 등을 이용하여 선형 및 수준측량, 경사도를 측정을 하였으며, [시설물의 안전 및 유지관리 실시 세부지침[안전점검·진단편](이하 ‘세부지침’)] 옹벽편에 근거하여 설계도서, 전회 정밀안전점검 값과 금회 정밀안전점검의 측정값을 비교 검토하여 침하 및 활동에 대해 검토하였다.

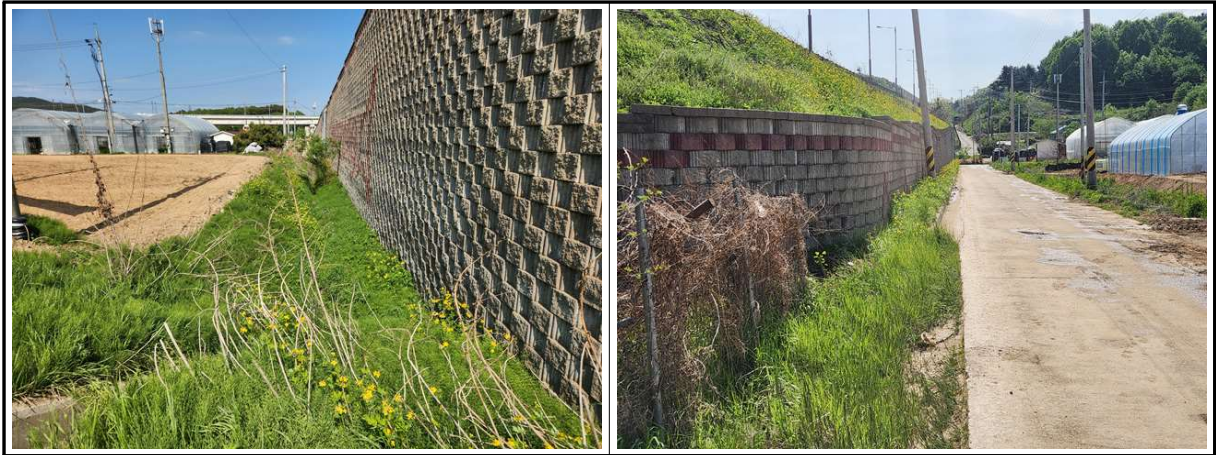
【사진 5.3.1】 지반, 기초부 전경

- 지반, 기초부에 대한 현장조사 결과, 침하, 활동, 전도 등 구조적인 손상결함 및 세굴이 없는 양호한 상태로 조사되었다.

- 지반, 기초부에 대한 현장조사 결과, 기존손상이 없는 상태로 확인되었고, 금회 정밀안전점검 조사결과, 침하, 활동, 전도 등 구조적인 손상결함 및 세굴이 없는 양호한 상태로 신규 손상 등은 조사되지 않았으나 주기적인 점검을 통하여 지반, 기초부의 손상발생 여부 확인 등의 유지관리가 필요할 것으로 사료된다.

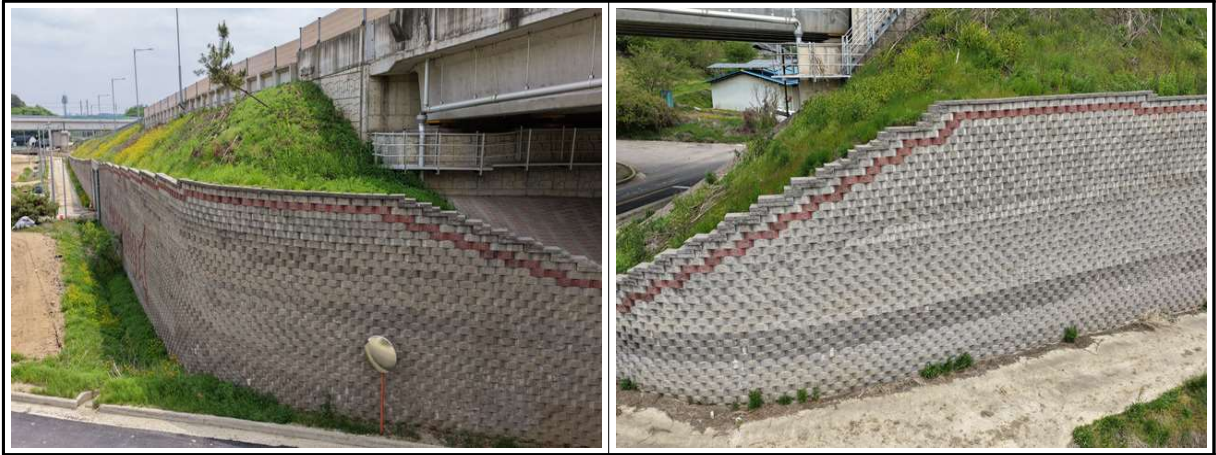
【사진 5.3.2】 전면부 전경

- 전면부에 대한 현장조사 결과, 블록 파손, 블록 균열(0.3mm미만), 파손 등의 손상이 조사되었다.

- 전회 점검과 비교결과, 기존손상인 블럭 균열(0.3mm미만), 블럭 파손의 손상이 확인되었으며, 금회 점검에서 시공시 밀착미흡구간 상부하중 증가, 외부충격 등 복합적인 원인으로 인한 블럭 파손 등의 손상이 신규손상으로 조사되었고, 일부 블럭 손상에 대하여 보수가 실시되었다.

- 전면부에서 조사된 블럭 균열(0.3mm미만), 블럭 파손의 경우 시공시 밀착 미흡구간의 상부하중 증가, 외부충격 등 시공초기 발생한 손상들로 추정되며, 손상은 국부적으로 발생되었고, 블럭 파손 또한 경미한 파손으로 조사되었다. 이에 손상별 표면처리, 단면보수 등의 적절한 공법을 선정하여 보수를 실시하고 손상의 재발생 여부를 확인하는 유지관리가 필요할 것으로 사료된다.

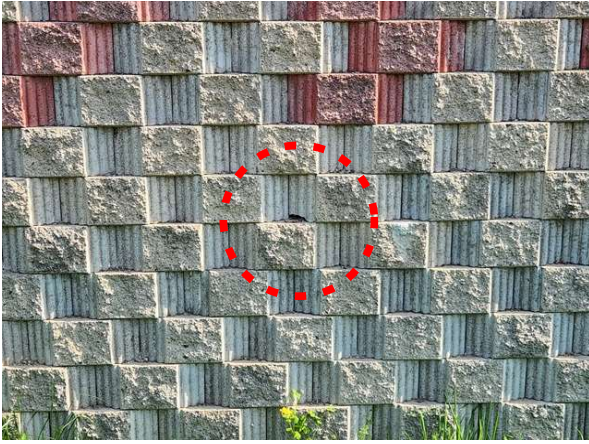
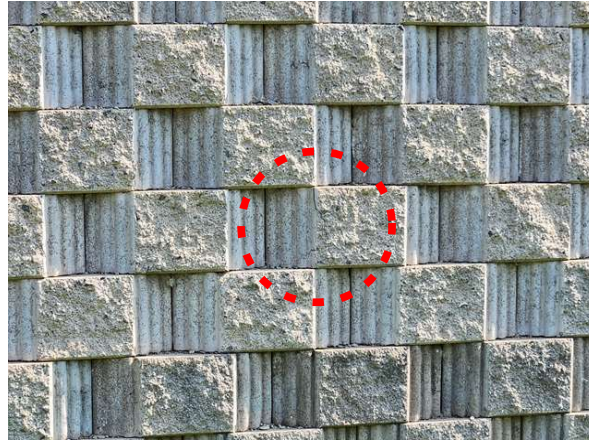
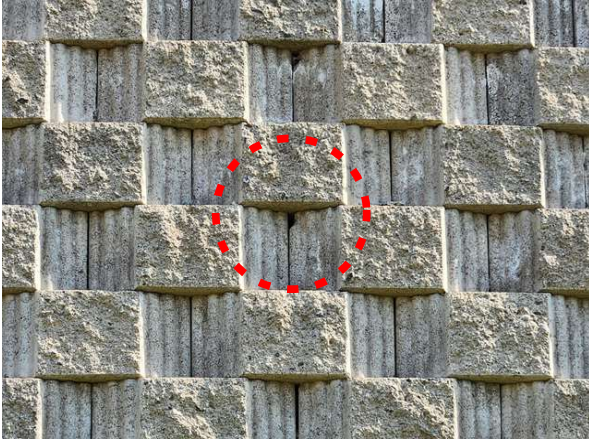
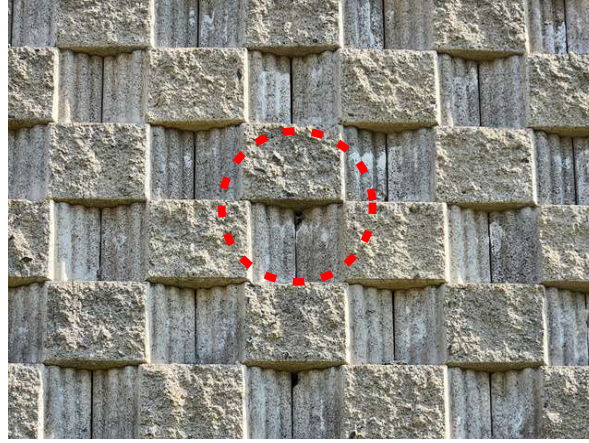
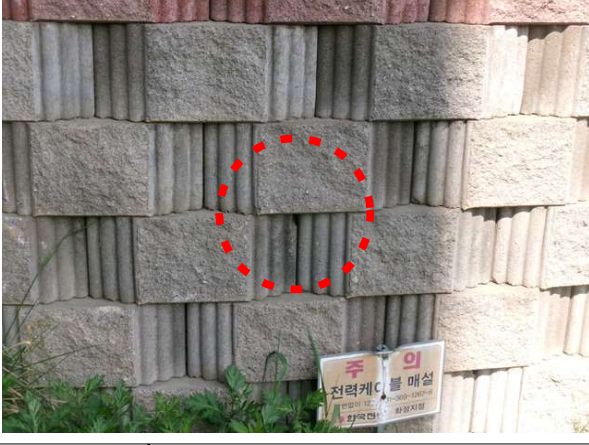
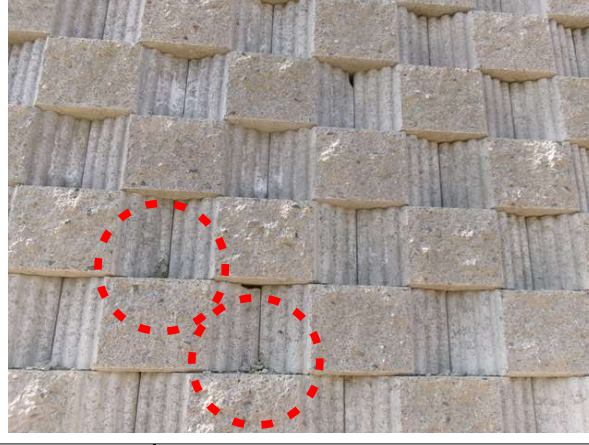
| 현 황 | • S7 블럭 균열(0.3mm미만) |

| 원 인 | • 시공미흡 등 |

| 대 책 | • 단면보수 |

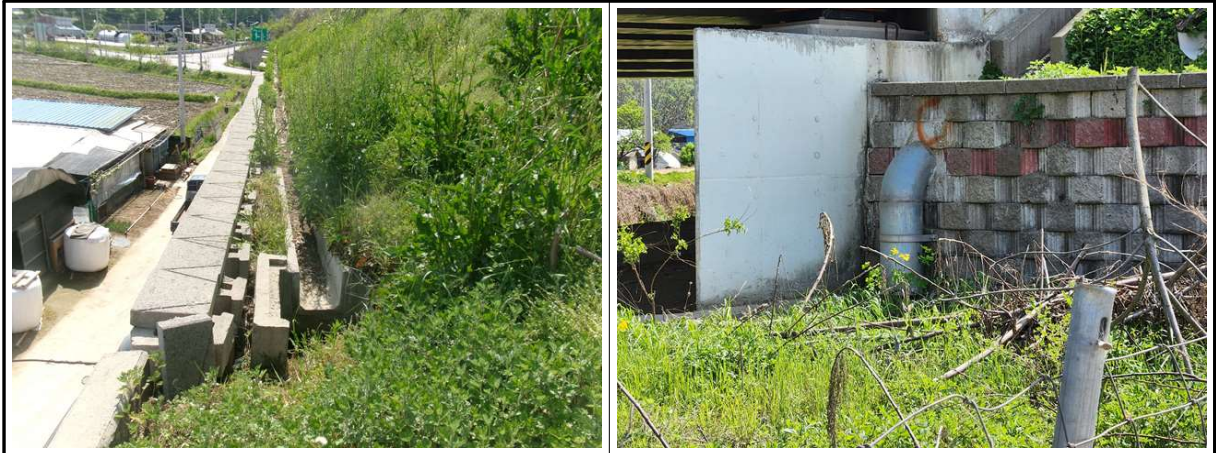
【사진 5.3.3】 배수시설 전경

- 배수시설에 대한 현장조사 결과, 본 옹벽의 배수시설인 상, 하부 배수로, 전면부 배수관에서 별도의 손상은 조사되지 않아 양호한 상태를 유지하고 있는 것으로 조사되었다.

- 배수시설에 대한 현장조사 결과, 에서 이물질퇴적, 막힘, 파손 등의 손상은 조사되지 않아 원활한 배수기능을 확보하고 있는 것으로 조사되어 주기적인 점검을 통한 유지관리를 실시하는 것이 바람직할 것으로 사료된다.

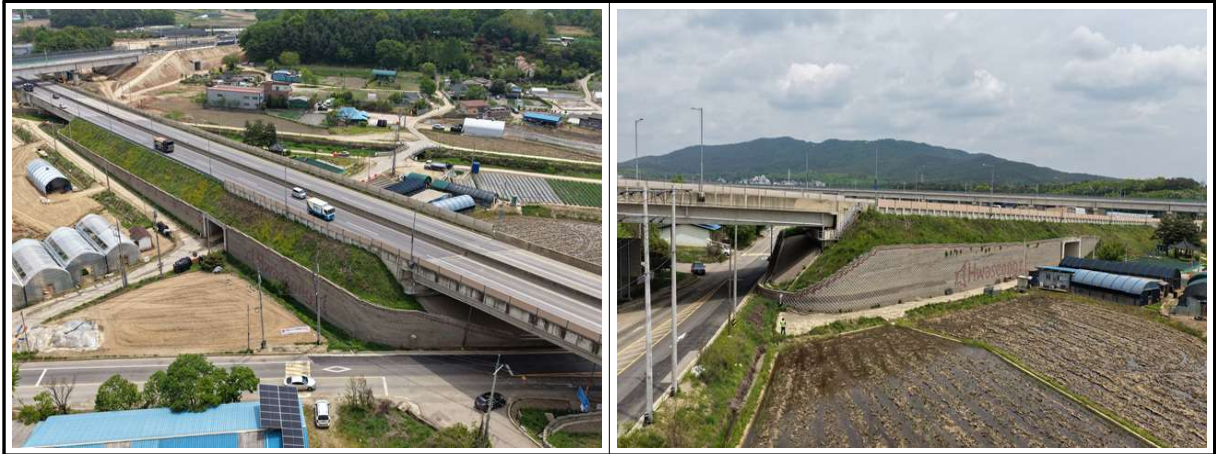
【사진 5.3.4】 주변영향인자 전경

- 주변영향인자(사면조사)에 대한 현장조사 결과, 상부 성토부 성토부 내의 침식, 유실 등의 손상이 없는 상태로 확인되었으나 상부 도로 포장부에서 포장균열의 손상이 조사되었다.

- 주변영향인자에 대한 현장조사 결과, 상부 성토부의 경우 침식, 유실 등 손상이 없는 양호한 상태로 확인되었으나 점검 당시에는 양호한 상태로 존재하여도, 이후의 유지관리 상태 및 예기치 않던 외적요인에 의해 잔존해 있던 위험요소가 일시적으로 노출되어 안전성에 영향을 미칠 수 있으므로 지속적인 점검 등의 유지관리를 통해 기능성과 안전성을 유지하는 것이 바람직할 것으로 판단된다.

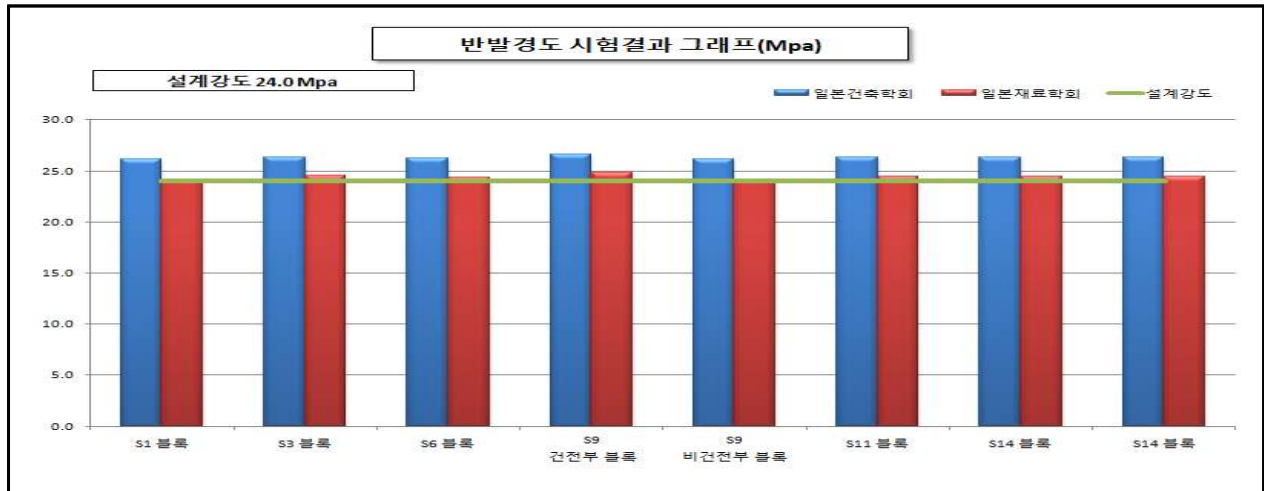
【그림 5.4.2】 반발경도시험 측정결과

- 반발경도법에 의한 압축강도 측정결과 26.2~26.6MPa로 측정되었으며, 설계기준압축강도 (24.0MPa)를 100%이상 상회하는 것으로 확인되었고, 전면부와 비전면부의 강도를 비교 및 검토한 결과, 비전면부의 강도가 전면부의 98.5%이상으로 큰 차이가 없는 것으로 분석되었다. 따라서 콘크리트의 내구성능은 양호한 상태인 것으로 판단되며, 콘크리트 강도는 공용년수 경과에 따른 강도저하가 없는 것으로 조사되었다.
