## 3.2 보강토옹벽 (온직1교 시점)

## 3.2 보강토옹벽(온직1교 시점)

본 시설물은 충청남도 청양군 남양면 온직리 579 에 위치한 연장 157.0m, 높이 10.1m, 블록식 옹벽으로 구성되어 있고, 2024년 준공후 약 2년간 공용중인 2종 시설물이다.

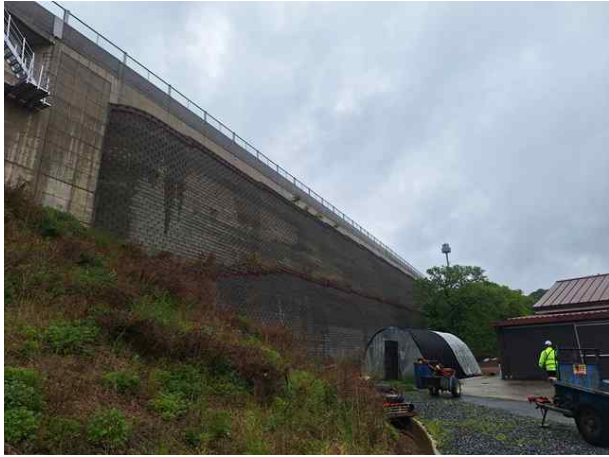
| 시점 전경 | 종점 전경 |

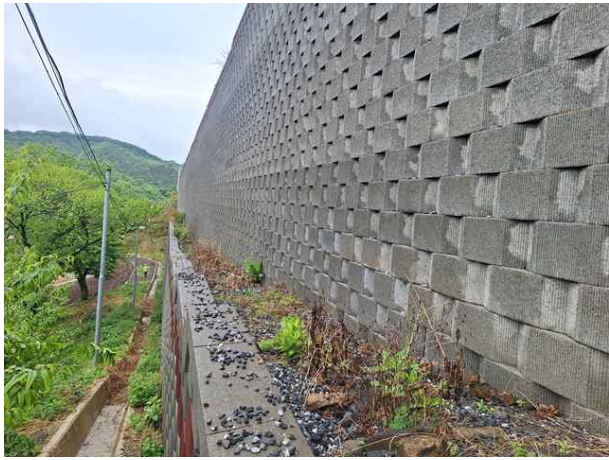
| 옹벽 상부 | 옹벽 하부 |

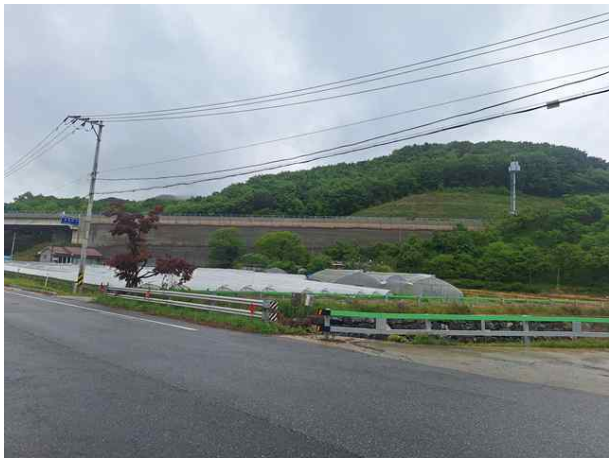
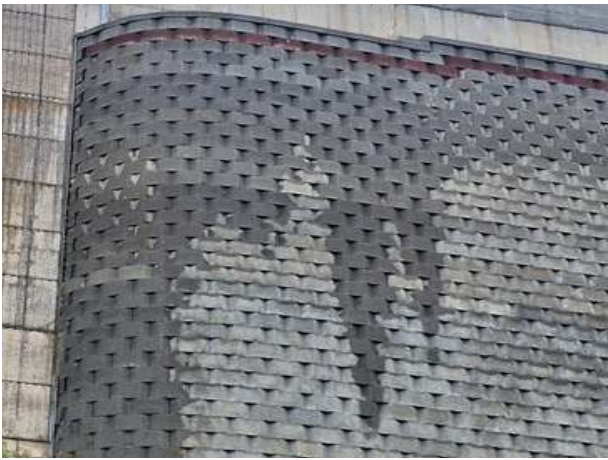
| 옹벽 전면부 | 옹벽 전면부 |

| 점검자 의견 | | 보강토옹벽(온직1교 시점)의 조사결과 지표면 노출부위(전면부) 블록 균열, 들뜸, 백태, 주변영향인자 상부 도로 포장마모 등의 손상이 국부적으로 발생하였다. 기 발생된 손상부의 경우 옹벽의 안전성에 영향을 미칠만한 손상은 아니나, 손상의 진전 방지를 위한 표면처리, 단면보수, 재포장 등의 보수가 필요하다. 해당 구조물의 경우 주기적인 점검을 통한 신규손상의 발생확인 등에 대한 유지관리를 실시하여 현재 상태를 유지하는 것이 바람직할 것으로 판단된다. | | | | |

| 점검부위 | | 점검결과 | 발생원인 | 조치<br>필요사항 | 사진<br>번호 |
|---|---|---|---|---|---|
| 지표면 노출부위 | | · 블록 균열<br>· 블록 들뜸<br>· 블록 백태 | · 시공미, 공용기간 증가<br>· 시공미흡, 외부충격<br>· 공용기간 증가, 외기노출 | · 표면처리<br>· 단면보수<br>· 주의관찰 | 01<br>02<br>03 |

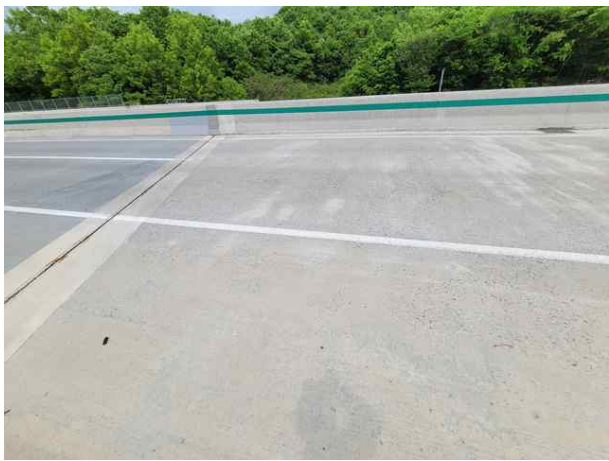
| 상부 도로포장 | 하부 배수시설 |

- 금회 정기안전점검 실시결과, 구조물에 안전성에 영향을 미치는 결함 및 손상은 발견되지 않았으며, 발생한 주요손상으로는 지표면 노출부위(전면부) 블록 균열, 들뜸, 백태, 주변영향인자 상부 도로 포장마모 등의 손상이 조사되었으며 내구성 확보 차원의 적절한 보수 및 주기적인 관찰을 실시하는 유지관리가 필요할 것으로 판단된다.
