# **일산대교 RAMP-I교 정밀안전진단보고서**

**2018. 06**

## 일산대교 RAMP-I교 정밀안전진단 결과표

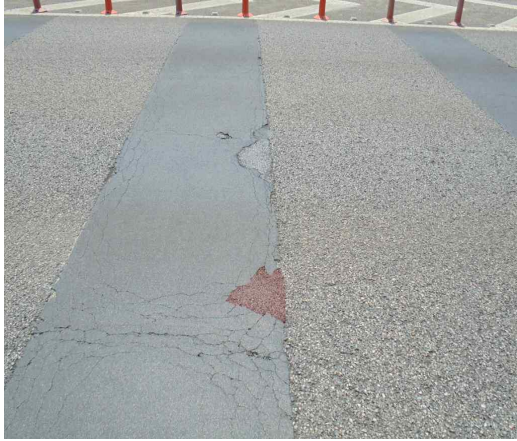
| 조사항목 | 교면포장, 바닥판, 교각 | |
|---|---|---|
| | 교면포장 미끄럼방지 망상균열/패임 | S21 RC슬래브 측면 균열(0.3mm이상) |

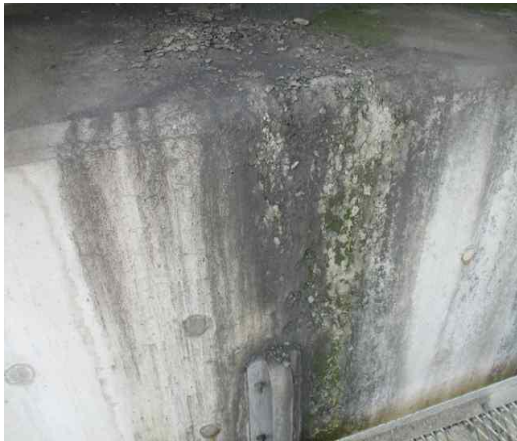
| 조사항목 | 교면포장, 바닥판, 교각 | |
|---|---|---|
| | IP19 교각 코핑 누수흔적 및 박리 | IP23 교각 코핑/받침콘크리트 박리,박락 |
| 손상현황 | - 포장망상균열, 슬래브측면 균열, 신축이음 누수에 의한 하부 부재 열화 등 | |

| 조사항목 | 교면포장, 바닥판, 교각 | |
|---|---|---|
| 점검항목 | - 손상보수 후 재손상 발생 여부의 지속적인 관찰 | |

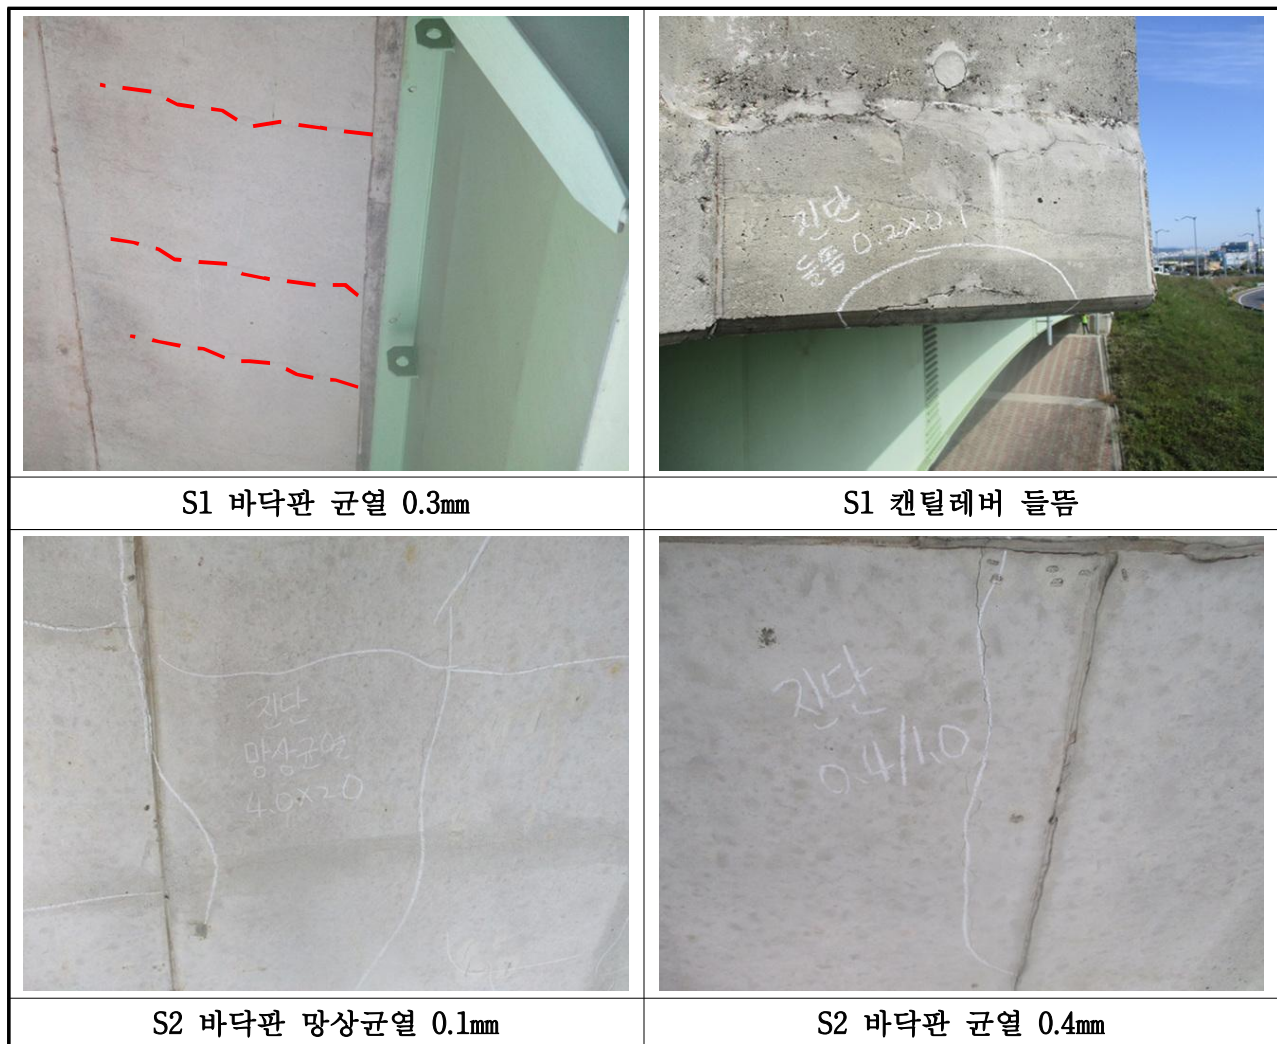
【사진 3.3】 바닥판 손상현황

- 바닥판 하면에 대한 외관조사 결과 캔틸레버 및 바닥판 전구간에 걸쳐 폭 0.1~0.4mm의 균열이 조사되었다.
- 바닥판 일부구간 망상균열, 재료분리, 굽힘, 균열부 백태 등의 손상이 조사되었다.

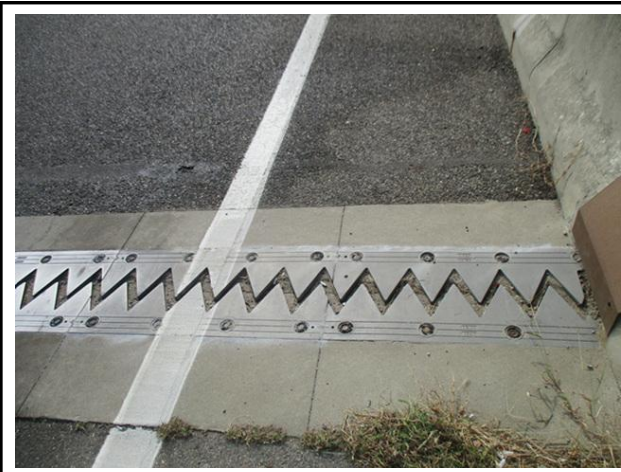
| A1 본체 유간 토사퇴적 | P5 본체 고무재 파손 |

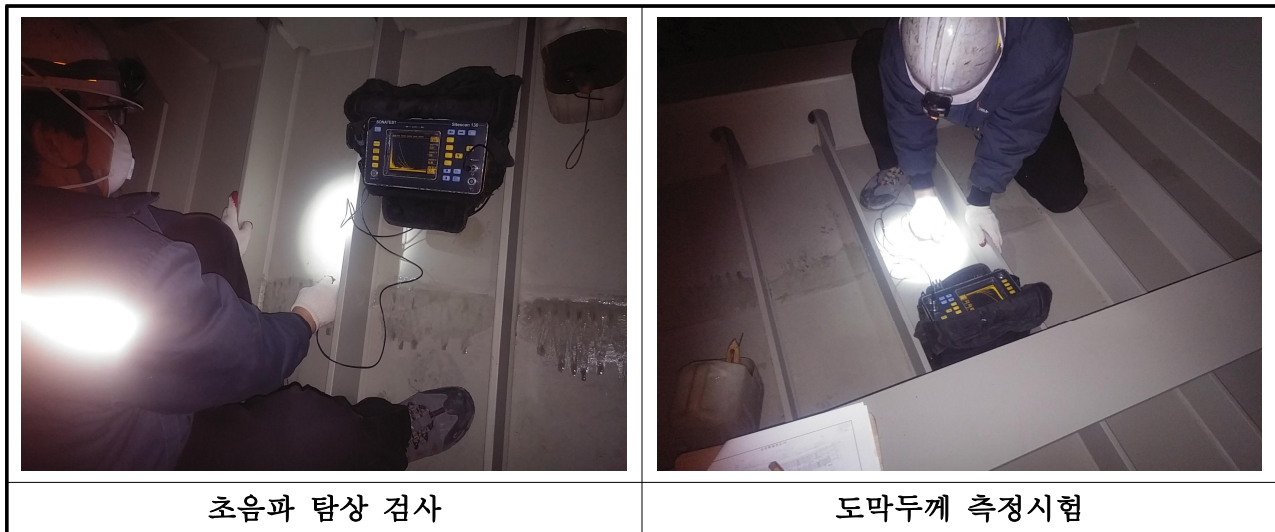
【사진 3.29】 강재 내구성조사 전경

초음파탐상시험으로 강박스 거더의 맞대기 용접부에 대해 용접상태를 검사한 결과, 전 개소에서 균열, 기공, 슬래그 및 용입부족 등의 내부결함이 없는 1등급(합격)으로 조사되었다.
