2019년 영동선 두원교(인천) 등 63개소  
정밀안전점검 및 제2종 성능평가 용역

## 외관조사망도 ( 백옥포교(강릉) )

한국도로공사 강원본부

백옥포교  
( 강릉방향 )

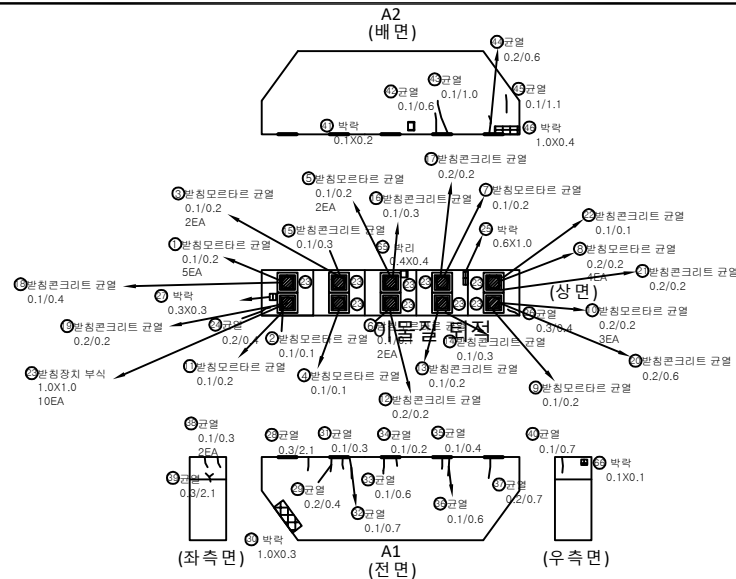
교각 / P3-2

| 번호 | 신/구 | 부재명 | 손 상 현 황 | 손 상 규 모 | | | | | | 비 고 |
|---|---|---|---|---|---|---|---|---|---|---|
| 32 | 구 | 교각 | 균열 | 0.1 | 0.7 | | m | 1 | 0.70 | |
| 33 | 구 | 교각 | 균열 | 0.1 | 0.6 | | m | 1 | 0.60 | |
| 37 | 구 | 교각 | 균열 | 0.2 | 0.7 | | m | 1 | 0.70 | |
| 45 | 구 | 교각 | 균열 | 0.1 | 1.10 | | m | 1 | 1.10 | |
| 50 | 구 | 교각 | 균열 | 0.3 | 2.1 | | m | 1 | 2.10 | |
| 52 | 구 | 교각 | 균열 | 0.2 | 4.0 | | m | 1 | 4.00 | |

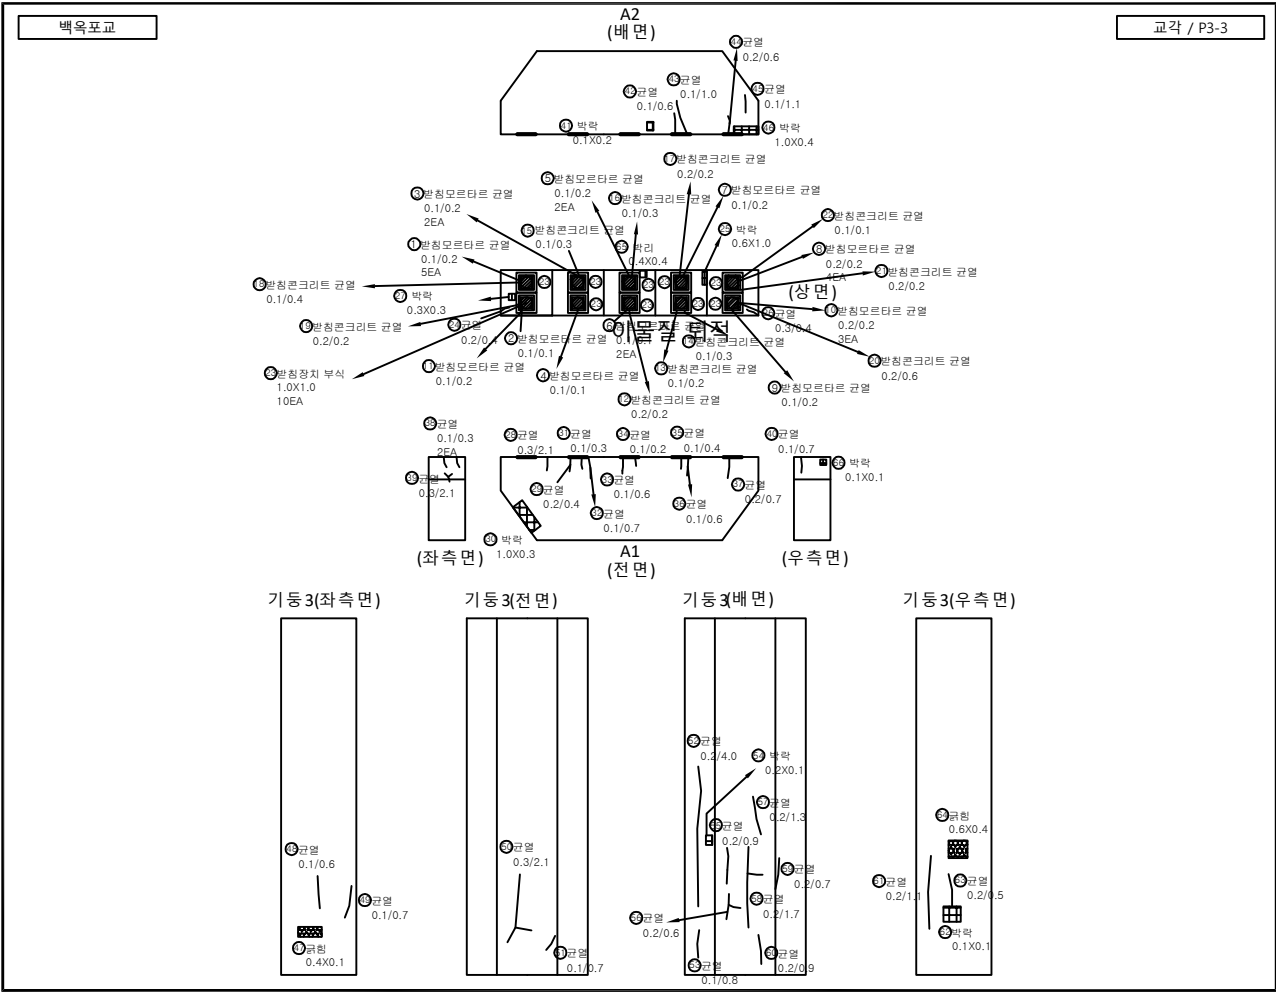
| | 강원본부 | 구조물명 | 백옥포교 (강릉) | 위 치 | P3-2 | 도면번호 | 021-2 / 021 |

| 손상물량표 | | | | | | | | | |
|---|---|---|---|---|---|---|---|---|---|
| 63 | 구 | 교각 | 균열 | 0.2 | 0.5 | | m | 1 | 0.50 |
| 64 | 구 | 교각 | 균열 | | 0.4 | 0.6 | m | 1 | 0.24 |
