2019년 영동선 두원교(인천) 등 63개소  
정밀안전점검 및 제2종 성능평가 용역

## 외관조사망도 ( 백옥포교(인천) )

한국도로공사 강원본부

백옥포교  
( 인천방향 )

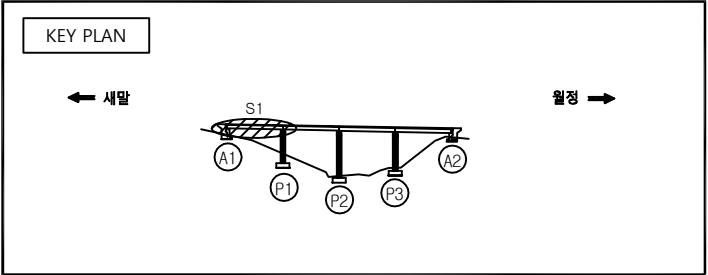
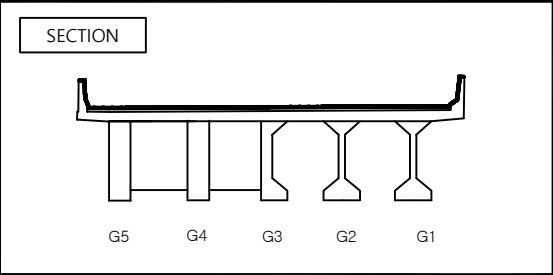
| | 강원본부 | 구조물명 | 백옥포교 (인천) | 위 치 | S1 | 도면번호 | 001 / 021 |

| 손상물량표 | | | | | | | | | | |
|---|---|---|---|---|---|---|---|---|---|---|
| 1 | 구 | 방호벽 | 균열 | 0.1 | 1.2 | | m | 1 | 1.20 | |
| 2 | 구 | 방호벽 | 균열 | 0.1 | 0.8 | | m | 1 | 0.80 | |
| 3 | 구 | 방호벽 | 균열 | 0.1 | 1.2 | | m | 1 | 1.20 | |
| 4 | 구 | 방호벽 | 균열 | 0.1 | 1.2 | | m | 1 | 1.20 | |
| 5 | 구 | 방호벽 | 균열 | 0.1 | 0.6 | | m | 1 | 0.60 | |
| 6 | 구 | 방호벽 | 균열 | 0.1 | 1.2 | | m | 1 | 1.20 | |
| 7 | 구 | 방호벽 | 균열 | 0.1 | 1.2 | | m | 1 | 1.20 | |
| 8 | 구 | 신속이음 | 본체 부식 | | 1.5 | | m | 1 | 1.50 | |
| 9 | 구 | 신속이음 | 유간부 토사퇴적 | | 0.1 | 2.0 | m <sup>2</sup> | 1 | 0.20 | |
| 10 | 신 | 방호벽 | 교면판 탈락 | | | | EA | 1 | 1.00 | |
| 11 | 신 | 신속이음 | 후타재 균열 | 0.3 | 0.4 | | m | 4 | 1.60 | |

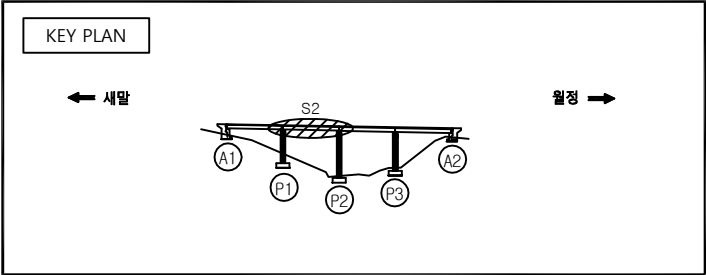
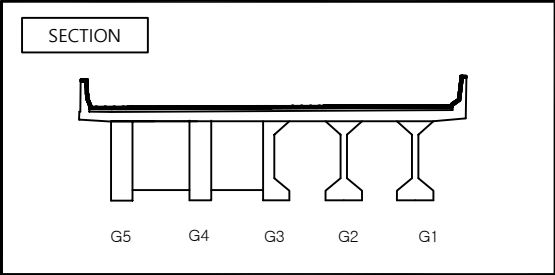
| | 강원본부 | 구조물명 | 백옥포교 (인천) | 위 치 | S2 | 도면번호 | 002 / 021 |

| 손상물량표 | | | | | | | | | | |
|---|---|---|---|---|---|---|---|---|---|---|
| 1 | 구 | 방호벽 | 균열 | 0.1 | 0.6 | | m | 1 | 0.60 | |
| 2 | 구 | 방호벽 | 균열 | 0.1 | 1.2 | | m | 1 | 1.20 | |
| 3 | 구 | 방호벽 | 균열 | 0.1 | 1.2 | | m | 1 | 1.20 | |
| 4 | 구 | 방호벽 | 균열 | 0.1 | 1.2 | | m | 1 | 1.20 | |
| 5 | 구 | 방호벽 | 균열 | 0.1 | 1.2 | | m | 1 | 1.20 | |
| 6 | 구 | 방호벽 | 철근노출 | | 0.1 | 0.1 | m <sup>2</sup> | 1 | 0.01 | |

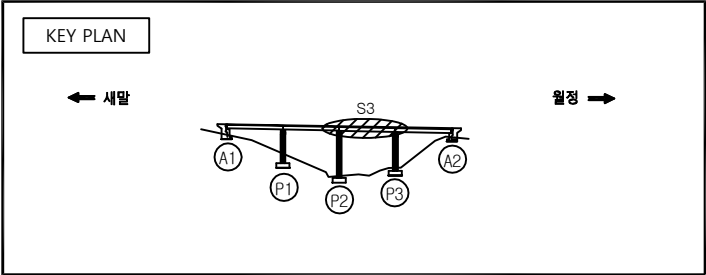
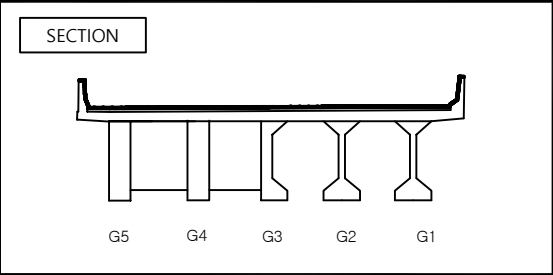
| 손상량량표 | | | | | | | | | | |
|---|---|---|---|---|---|---|---|---|---|---|
| 1 | 구 | 방호벽 | 박리 | | 0.3 | 2.0 | m <sup>2</sup> | 1 | 0.60 | 손상증가 |
| 2 | 구 | 방호벽 | 균열 | 0.1 | 1.2 | | m | 1 | 1.20 | |
| 3 | 구 | 방호벽 | 균열 | 0.1 | 1.2 | | m | 1 | 1.20 | |
| 4 | 구 | 방호벽 | 균열 | 0.1 | 1.2 | | m | 1 | 1.20 | |
| 5 | 구 | 방호벽 | 균열 | 0.1 | 1.2 | | m | 4 | 1.20 | |

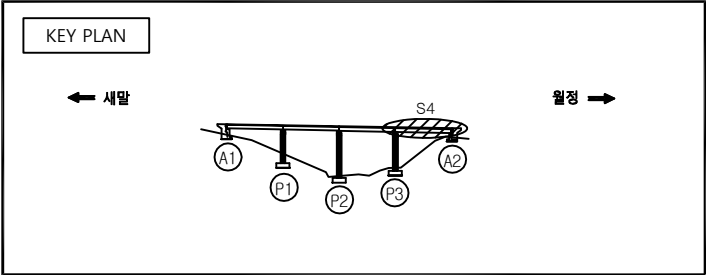
| 손상량량표 | | | | | | | | | | |
|---|---|---|---|---|---|---|---|---|---|---|
| 2 | 구 | 가로보 | 균열 | 0.1 | 0.3 | | m | 1 | 0.30 | |

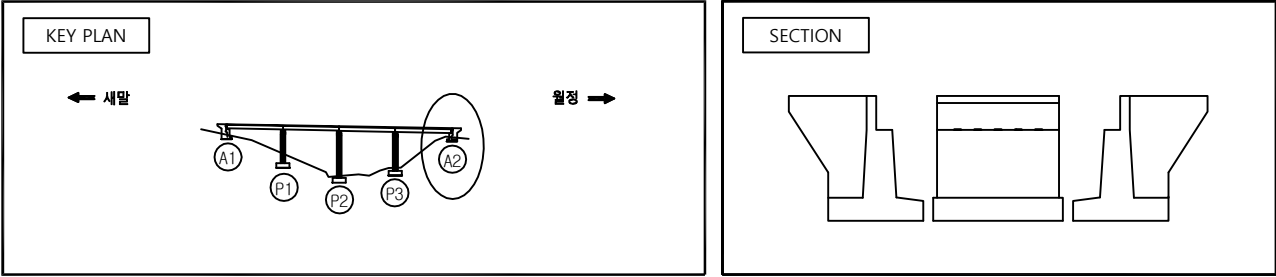
| 손상물량표 | | | | | | | | | | |
|---|---|---|---|---|---|---|---|---|---|---|
| 4 | 신 | 받침 | 받침 플레이트 부식 | | | | EA | 5 | 5.00 | |

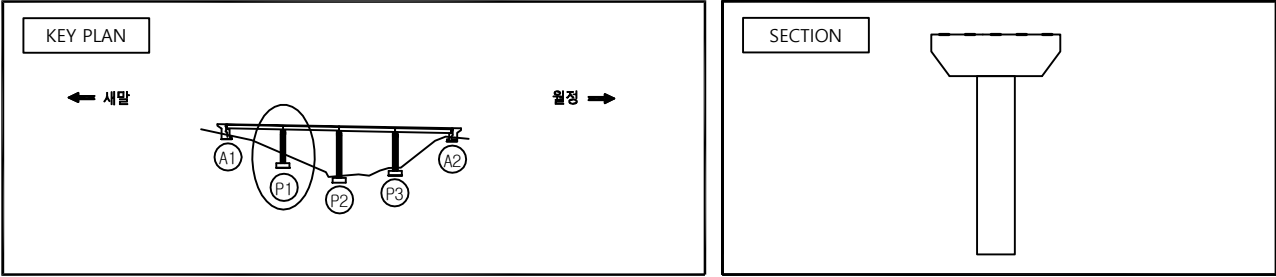
| 손상물량표 | | | | | | | | | | |
|---|---|---|---|---|---|---|---|---|---|---|
| 1 | 구 | 교각 | 망상균열 | 0.2 | 1.0 | 1.0 | m <sup>2</sup> | 1 | 1.00 | |
| 2 | 신 | 교각 | 점결로 부식 | | 0.5 | 0.3 | m <sup>2</sup> | 1 | 0.15 | |

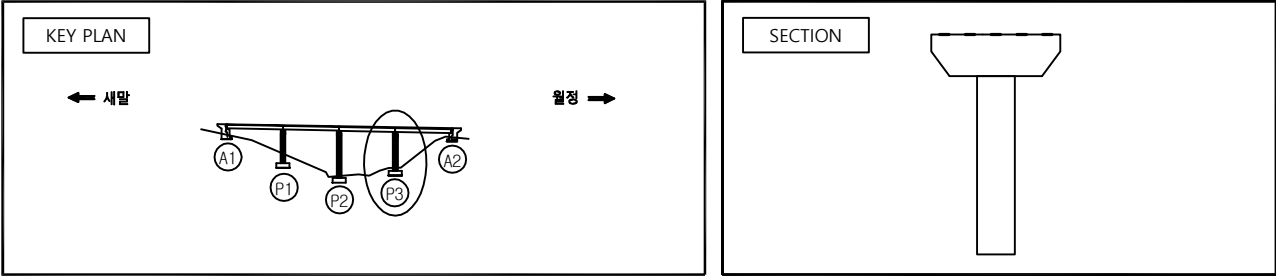
| 손상물량표 | | | | | | | | | | |
|---|---|---|---|---|---|---|---|---|---|---|
| 1 | 구 | 교각 | 균열 | 0.2 | 0.6 | | m | 1 | 0.60 | |
| 2 | 구 | 교각 | 균열 | 0.2 | 0.6 | | m | 1 | 0.60 | |
| 3 | 구 | 받침 | 받침콘크리트 균열 | 0.2 | 0.3 | | m | 3 | 1.50 | |
| 4 | 구 | 받침 | 받침콘크리트 균열 | 0.2 | 0.4 | | m | 2 | 0.80 | |
| 5 | 신 | 교각 | 점검로 부식 | | | | EA | 1 | 1.00 | |
