2019년 영동선 두원교(인천) 등 63개소  
정밀안전점검 및 제2종 성능평가 용역

## 외관조사망도 ( 평창IC1교 )

한국도로공사 강원본부

# 평창IC1교

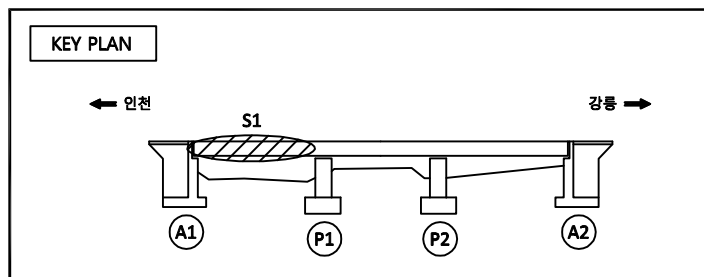
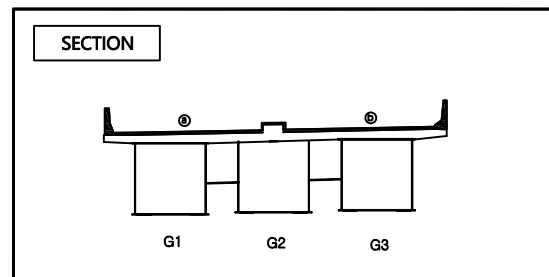
# 교면포장

| 손상량량표 | | | | | | | | | | 비 고 |
|---|---|---|---|---|---|---|---|---|---|---|
| 1 | 구 | 신축이음 | 신축이음장치분체부식 | | 0.10 | 2.00 | m² | 1 | 0.20 | |
| 2 | 구 | 신축이음 | 후타재 마모 | | 0.80 | 0.80 | m² | 1 | 0.64 | |
| 3 | 구 | 신축이음 | 후타재 균열 | 0.20 | 0.40 | | m | 3 | 1.20 | |
| 7 | 구 | 교면포장 | LMC 포장균열 | 0.20 | 5.00 | | m | 1 | 5.00 | |
| 13 | 구 | 신축이음 | 유간부 이물질퇴적 | | 15.00 | 0.05 | m² | 1 | 0.75 | |
| 14 | 구 | 신축이음 | 차수판 볼트 탈락 | | | 1.00 | m² | 2 | 2.00 | |
| 15 | 신 | 교면포장 | LMC 포장균열 | 0.20 | 5.00 | | m | 1 | 5.00 | |

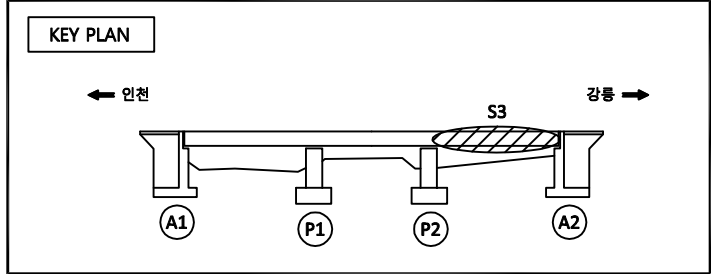
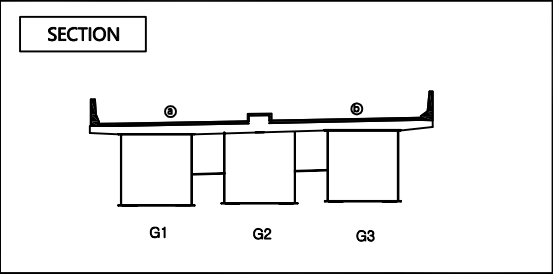
| 손상물량표 | | | | | | | | | | 비 고 |
|---|---|---|---|---|---|---|---|---|---|---|
| 1 | 구 | 교면포장 | LMC 포장균열 | 0.20 | 4.00 | | m | 1 | 4.00 | |
| 7 | 구 | 교면포장 | LMC 포장균열 | 0.20 | 20.00 | | m | 1 | 20.00 | |
| 10 | 구 | 교면포장 | 신축이음장치본체부식 | | 0.10 | 2.00 | m² | 1 | 0.20 | |
| 11 | 구 | 교면포장 | 후타재 균열 | 0.20 | 0.40 | | m | 7 | 2.80 | |
| 14 | 구 | 교면포장 | 신축이음장치 본체부식 | | 0.10 | 4.00 | m² | 1 | 0.40 | |

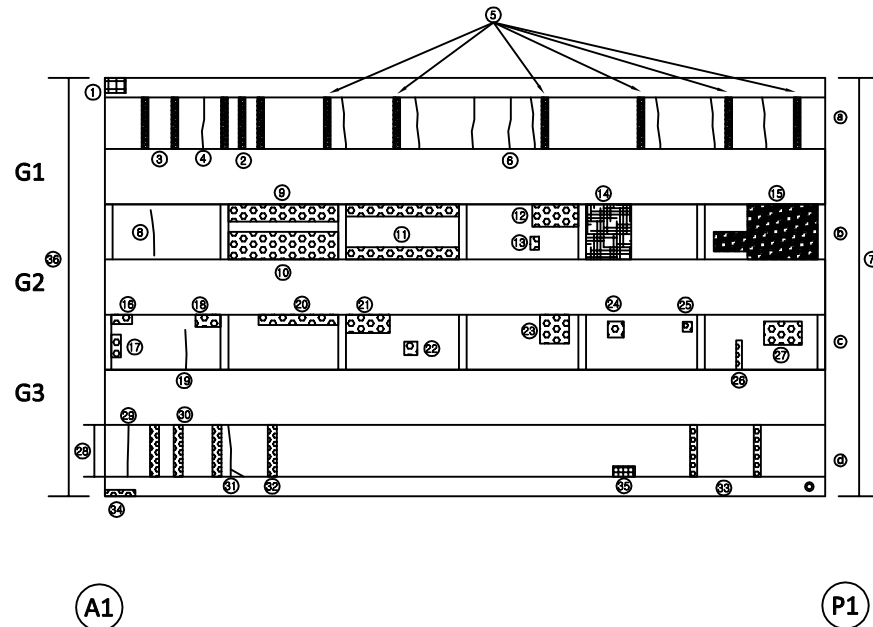
바닥판하면 / S1

| 손상량량표 | | | | | | | | | | |
|---|---|---|---|---|---|---|---|---|---|---|
| 4 | 구 | 바닥판하면 | 균열 | 0.20 | 0.80 | | m | 1 | 0.80 | |
| 7 | 구 | 바닥판하면 | 신축이음하면 누수 | | 15.00 | | m | 1 | 15.00 | |
| 14 | 구 | 바닥판하면 | 망상균열 | 0.20 | 2.50 | 2.50 | m² | 1 | 6.25 | |
| 15 | 구 | 바닥판하면 | 망상균열 | 0.20 | 2.50 | 5.00 | m² | 1 | 12.50 | |
| 28 | 구 | 바닥판하면 | 신축이음하면 누수 | | 1.00 | | m | 1 | 1.00 | |
| 30 | 구 | 바닥판하면 | 벽태 | | 0.80 | 0.20 | m² | 3 | 0.48 | |

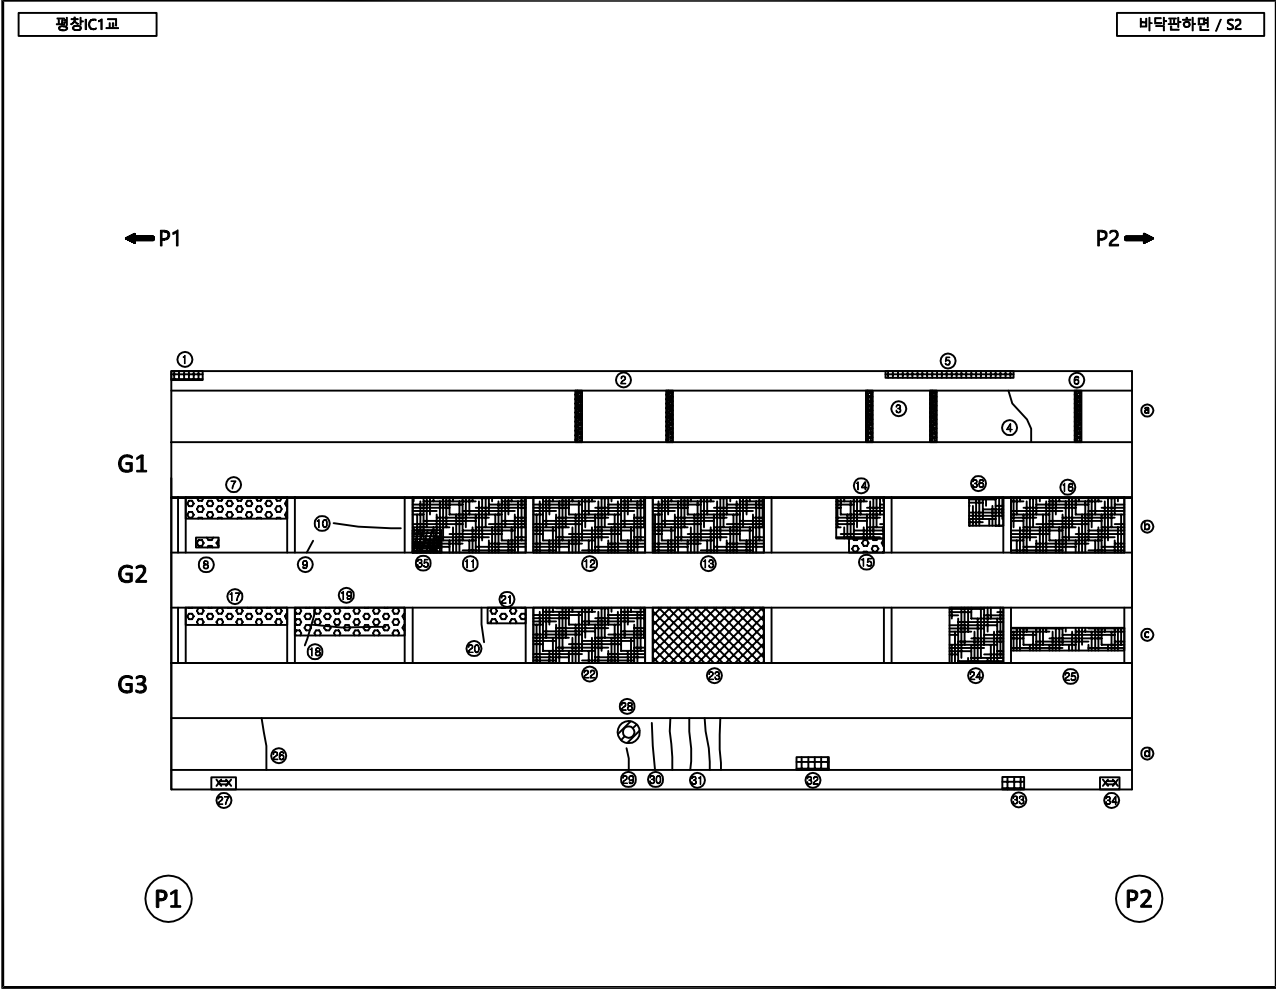
| | 강원본부 | 구조물명 | 평창IC1교 | 위 치 | S2 | 도면번호 | 008-1 / 024 |

| 손상량량표 | | | | | | | | | | |
|---|---|---|---|---|---|---|---|---|---|---|
| 11 | 구 | 바닥판하면 | 망상균열 | 0.20 | 2.60 | 5.00 | m² | 1 | 13.00 | |
| 16 | 구 | 바닥판하면 | 망상균열 | 0.20 | 5.00 | 3.00 | m² | 1 | 15.00 | |
| 22 | 구 | 바닥판하면 | 망상균열 | 0.20 | 2.60 | 5.00 | m² | 1 | 13.00 | |
| 28 | 구 | 바닥판하면 | 배수관 부식 | | 0.30 | 0.90 | m² | 1 | 0.27 | |

| 번호 | 신/구 | 부재명 | 손상현황 | 손상량량표 | | | | | 비고 |
|---|---|---|---|---|---|---|---|---|---|
| 36 | 신 | 바닥판하면 | 광상균열 | | 1.00 | 1.50 | m <sup>2</sup> | 1 | 1.50 |

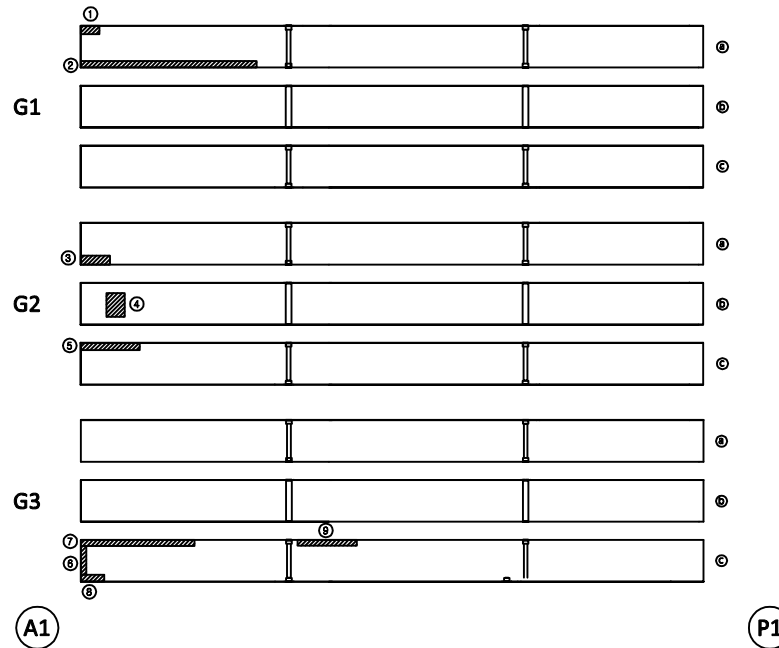
거더 외부 / S1

| 손상량량표 | | | | | | | | | | 비 고 |
|---|---|---|---|---|---|---|---|---|---|---|
| 1 | 구 | 거덕 외부 | 강재부식 | | 0.10 | 10.00 | m² | 1 | 1.00 | |
| 2 | 구 | 거덕 외부 | 강재부식 | | 0.40 | 0.20 | m² | 1 | 0.08 | |

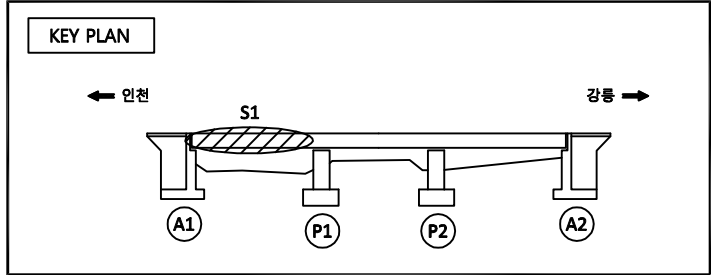
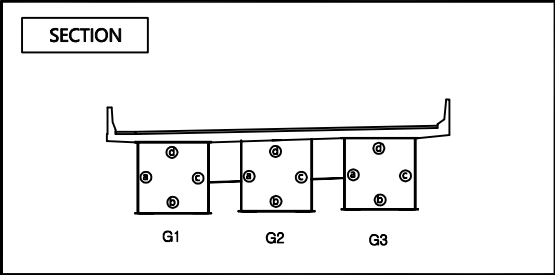
| 손상량량표 | | | | | | | | | | |
|---|---|---|---|---|---|---|---|---|---|---|
| 1 | 구 | 거더 내부 | 강재부식 | | 2.40 | 2.40 | m² | 1 | 5.76 | |
| 2 | 구 | 거더 내부 | 점부식 | | 0.20 | 0.20 | m² | 1 | 0.04 | |
| 6 | 구 | 거더 내부 | 강재표면백태오염/누수 | | 0.20 | 0.10 | m² | 1 | 0.02 | |
| 13 | 구 | 거더 내부 | 강재부식 | | 2.40 | 3.00 | m² | 1 | 7.20 | 19보수 |
| 14 | 구 | 거더 내부 | 강재부식 | | 2.40 | 1.00 | m² | 1 | 2.40 | 19보수 |

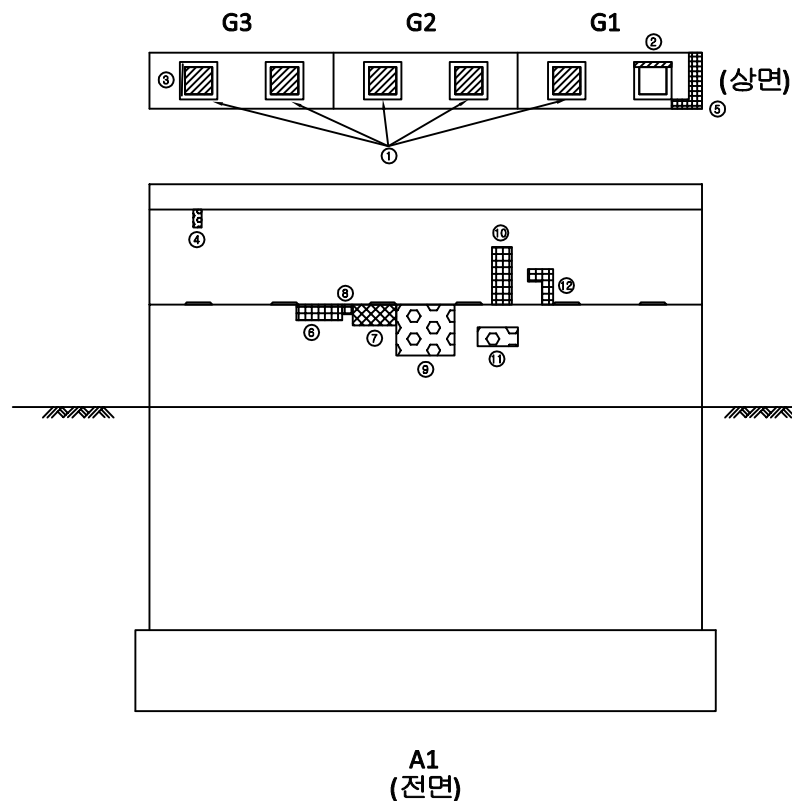
교대 / A1

| 손상량량표 | | | | | | | | | | 비 고 |
|---|---|---|---|---|---|---|---|---|---|---|
| 30 | 구 | 교대 | 균열 | 0.20 | 0.80 | | m | 1 | 0.80 | 19보수 |
| 31 | 구 | 교대 | 박리 | | 0.40 | 0.20 | m² | 1 | 0.08 | 19보수 |
