## 제 3 장 현장조사 및 시험

본 과업 대상교량인 속사천6교는 강원도 평창군 용평면 이목정리(영동선 인천기점 190.53km 지점)에 위치하고 있으며, 1999년도에 준공되어 약 20년 정도의 공용기간이 경과한 상태이며, 주행 왕복 4차로 교량이다.

본 교량의 제원은 총연장 220.0m(35.0m+3@50.0m+35.0m) 총 폭 24.210m인 교량이며, 상부구조는 5경간 연속 Steel Box Girder 형식으로서, 하부구조의 교대는 역T형(4기), 교각은 T형(8기) 구조이고 기초는 교대는 말뚝기초, 교각은 직접기초로 시공되어 있다.

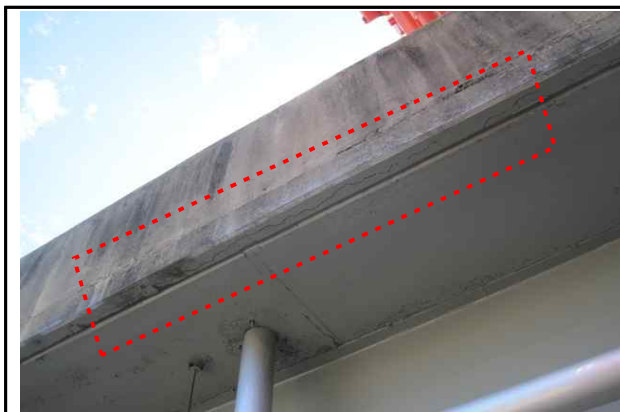
- 캔틸레버 하면에 대한 현장조사 결과, 콘크리트 박리 및 박락, 표면오염 등의 손상이 조사되었으며, 이는 물끓기 홈 주위 교면수 침투, 외부 우수유입 등에 의한 손상으로 판단된다. 기 점검시 조사된 물끓기 홈 미설치의 경우 보수를 실시한 것으로 확인되었으며, 현재 상태는 양호한 것으로 조사되었다. 또한, 기존 물끓기 홈 미설치 및 배수관 주변 누수에 의해 발생된 콘크리트 표면열화 및 박리의 경우 일부 보수를 실시한 것으로 확인되었으며, 현재 보수부의 경우 재손상이 없는 양호한 상태인 것으로 조사되었다.
- 바닥판하면 현장조사 결과, Deck Plate의 경우 교면수 유입, 공용기간 증가에 의한 백태, 부식 등의 손상이 조사되었으며, 기 점검 이후 일부 손상에 대한 보수를 실시한 것으로 확인되었다. S1에 발생된 콘크리트 표면열화의 경우 신축이음 하부로부터 유입된 우수에 의한 것으로 판단되며, 손상 정도는 경미한 것으로 확인되었다.

S1 캔틸레버 박리(0.2m×3.6m)

- 캔틸레버에 발생한 박리, 박락, 표면열화 등의 손상은 방호벽과 바닥판 접합부로 침투한 우수가 측면으로 누수가 진행 되면서 발생한 결함으로 판단되며, 손상의 진전 방지 및 내구성 증진을 위한 단면보수 등의 조치를 취하는 것이 바람직 할 것으로 판단된다.
- 데크플레이트 백태 및 부식의 경우 교면수 침투, 우수 유입 등에 의한 손상으로 판단되며, 손상의 진전 방지 및 내구성 증진을 위한 재도장 등의 조치가 요망된다.

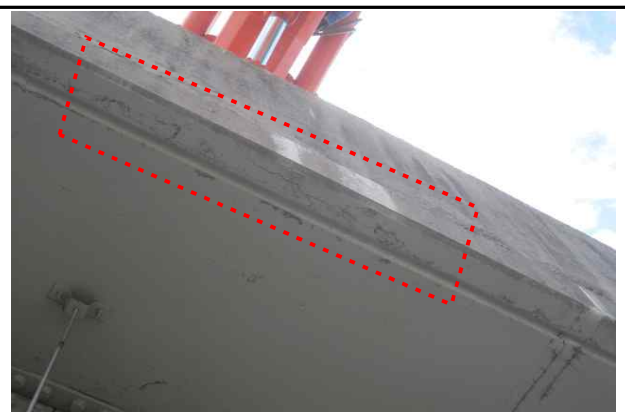
S1 캔틸레버 박리(1.5m×0.2m)

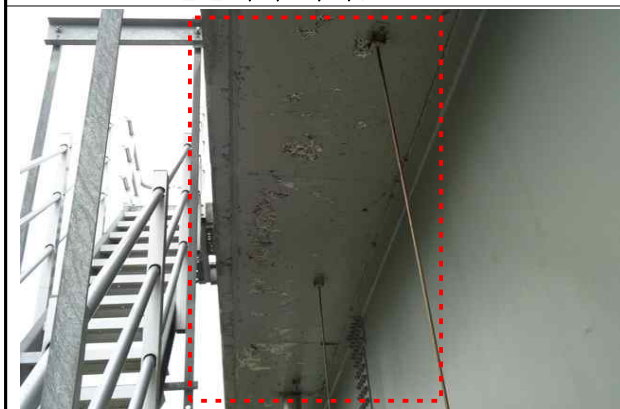
S2 보수부 박리(0.5m×2.0m)

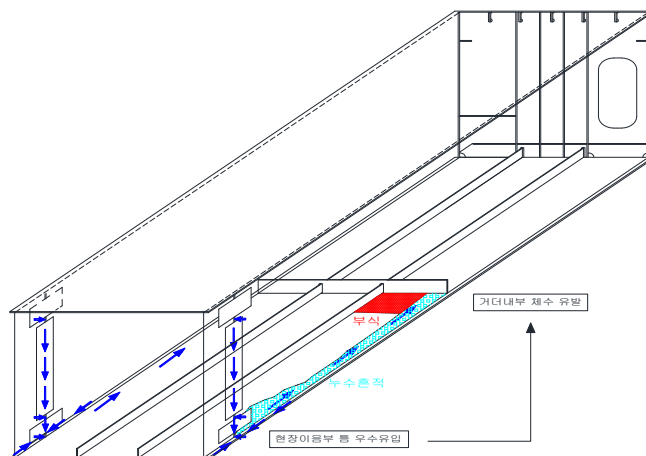
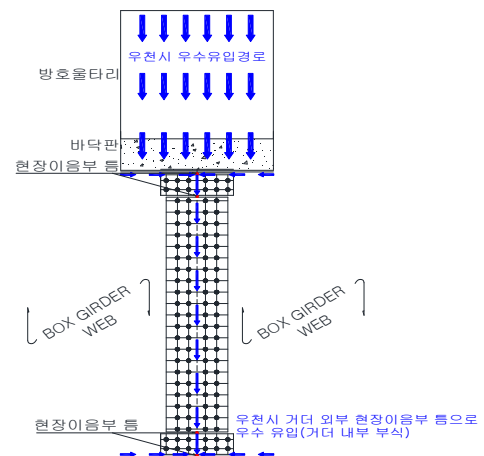
【사진 3.6】 거더 내부 손상현황

- 거더 내부에 대한 현장조사 결과 Splice부 실링재 누락으로 인해 우수유입흔적, 이물질퇴적, 점부식 등의 손상이 발생하였다.
- 강재손상은 접합부의 용접상태와 도장상태는 전반적으로 양호한 상태이며, Splice부 또한 볼트풀림이 없는 양호한 상태로 조사되었다. 다만, 일부구간 Splice부 실링재 누락으로 인한 외부 우수유입으로 인해 강재부식, 백태오염 및 Splice부 볼트부식 등의 손상이 발생한 상태이다.

- 거더 내부에 발생한 우수유입은 현장이음부 틈새에 실린트 주입 이전에 발생한 손상이며 현재 우수가 유입되고 있고, 장기 방치시 강재에 부식이 진행되어 단면손실이 발생되므로 내구성 확보를 위하여 보수가 필요하다. 거더 내부에 발생한 백태오염, 부식, 볼트부식 등의 손상부 역시 외부 우수유입에 의해 발생한 손상으로 손상의 진전 방지를 위한 재도장 등의 조치가 요망된다. 거더 내부 일부에 발생한 용접불량의 경우 시공미흡에 의해 발생한 손상으로 구조물의 내구성에 영향을 미칠만한 손상은 아니므로 주의관찰 하여도 무방하다.
- 거더 외부에 발생한 점부식 및 볼트부식의 경우 도장 공사전 전처리미흡, 공용기간 증가에 따른 도장 노후화, 우수접촉 등에 의한 것으로 판단되며 먼처리 후 부분 재도장 보수가 요구된다. 그 외 거더 외부에 조사된 손상은 구조물에 영향을 미치는 손상이 아니므로 유지관리하는 것이 바람직하다.

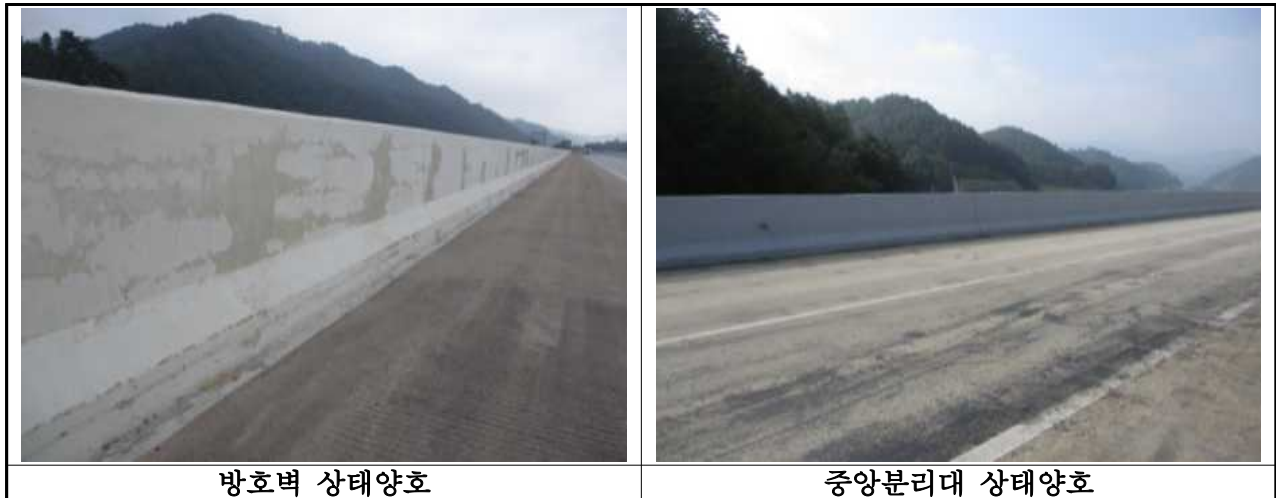
【사진 3.24】 방호벽 및 중앙분리대 손상현황

- 방호벽에 대한 현장조사 결과 손상이 없는 양호한 상태인 것으로 조사되었다.

- 방호벽 및 중앙분리대의 경우 기존 점검시 실시한 보수작업으로 인해 현재 손상이 없는 양호한 상태인 것으로 조사되었으며, 추후 주기적인 점검을 통한 유지관리를 실시하여 현재 상태를 유지하는 것이 바람직 할 것으로 판단된다.

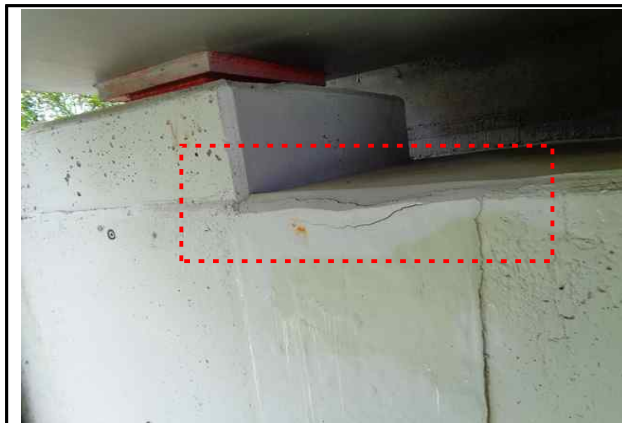
A1 구체 보수부 박리(0.2m×0.6m)

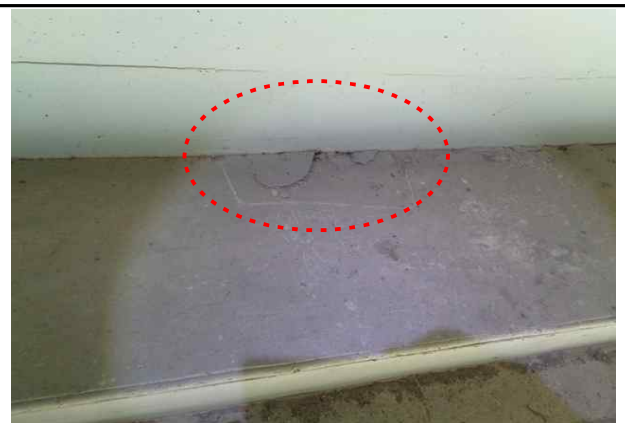
A1 법면 상부 박리(0.2m×0.5m)

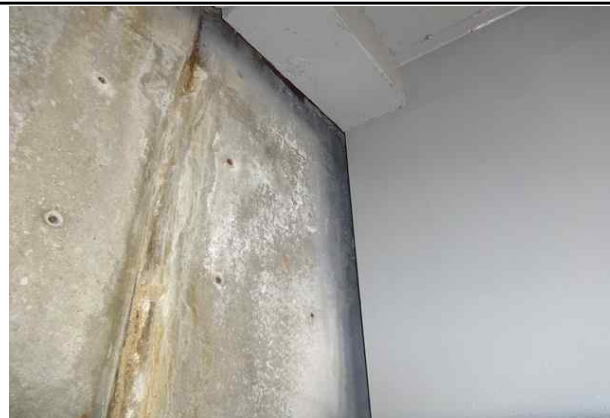
A2 홍벽 백태(0.4m×0.2m)

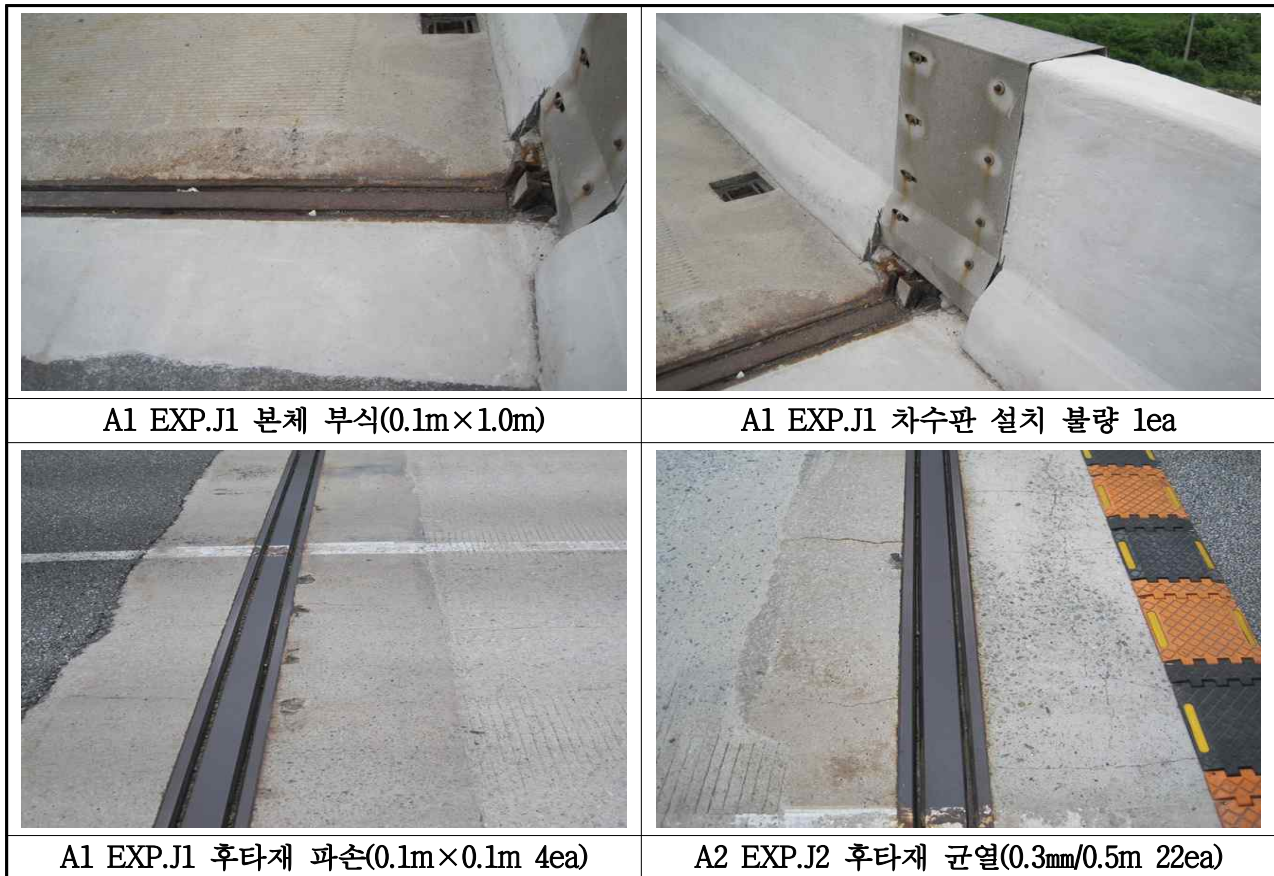
【사진 3.42】 신축이음장치 손상현황

- 신축이음 현장조사 결과 후타재 균열(0.3mm내 · 외), 후타재 파손, 본체 부식 및 유간 토사퇴적 등이 조사되었다.
- 차수판의 경우 차수판 설치 불량 및 볼트 탈락이 일부구간 발생된 것으로 조사되었다.

- 금회 점검에서 신축이음에 대하여 기 점검 결과를 토대로 손상 진전여부를 검토한 결과, 후타재 파손의 경우 기 점검 이후 일부보수를 실시하였으며, 이로 인해 물량이 감소된 것으로 확인되었다. 본체 부식 및 차수판 설치불량, 볼트탈락의 경우 기 점검 이후 추가 발생한 손상으로 인해 물량이 증가하였다.

- 신축이음 본체에서는 차량통행으로 인한 분산먼지 등에 의한 이물질퇴적이 조사되어 청소가 필요하며, 신축부 부식 손상은 현재 신축작용에 문제는 없는 상태로서 주의관찰을 통한 유지관리가 필요하다.
- 후타재에 조사된 폭 0.3mm내 · 외 균열은 건조수축 및 차량반복하중에 의하여 발생한 것으로 표면보수를 통한 유지관리가 필요하고, 후타재 파손은 중차량 통행에 의한 운하중의 반복작용에 의한 손상으로 차량의 주행성 확보를 위하여 단면보수가 요구된다.
- 신축이음 A1 하부 누수의 경우 신축이음 열화에 의한 손상으로 판단되며, 이는 신축이음 하면 및 하부에 위치한 부재의 부식 및 열화를 촉진 시킬 수 있으므로 물받이 설치를 통한 우수 유도가 필요할 것으로 판단된다. 또한 공용중 발생한 손상인 차수판 설치 불량 및 볼트탈락의 경우 우수 차단을 위한 정비가 요망된다.

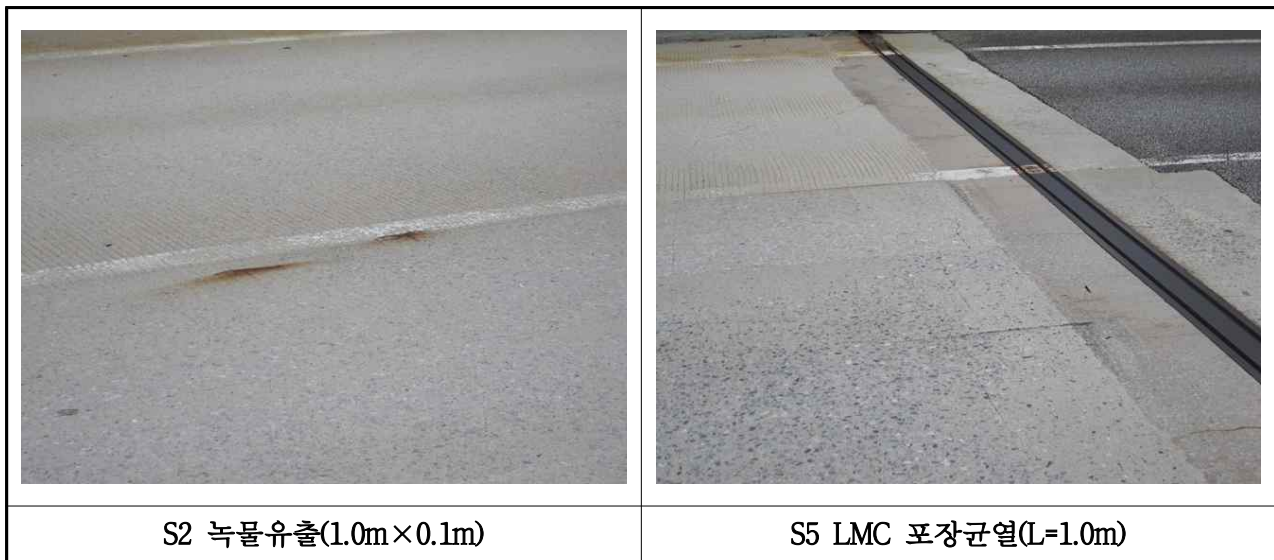
【사진 3.45】 교면포장 손상현황

- 현장조사 결과 LMC 포장균열 및 녹물유출이 조사되었다.

- 금회 점검에서 교면포장에 대하여 기 점검 결과를 토대로 손상 진전여부를 검토한 결과, 기존 손상의 진전은 없는 것으로 확인되었으며, 일부구간 추가 발생한 손상으로 인한 물량이 소폭 증가하였다.

- 교면포장에 발생한 LMC 포장균열의 경우 공용기간 증가 및 차량반복하중에 의해 발생한 손상으로 판단된다. 기 손상부의 경우 손상 정도가 경미하여 주의관찰 후 손상의 진전 시 적절한 조치를 취하는 것이 바람직 할 것으로 판단된다.
- S2 경간에 발생한 녹물유출의 경우 균열부를 통한 우수유입에 의해 발생한 손상으로 판단되며, 손상 정도가 경미하여 주의관찰 후 손상의 진전 시 적절한 조치를 취하는 것이 바람직 할 것으로 판단된다.

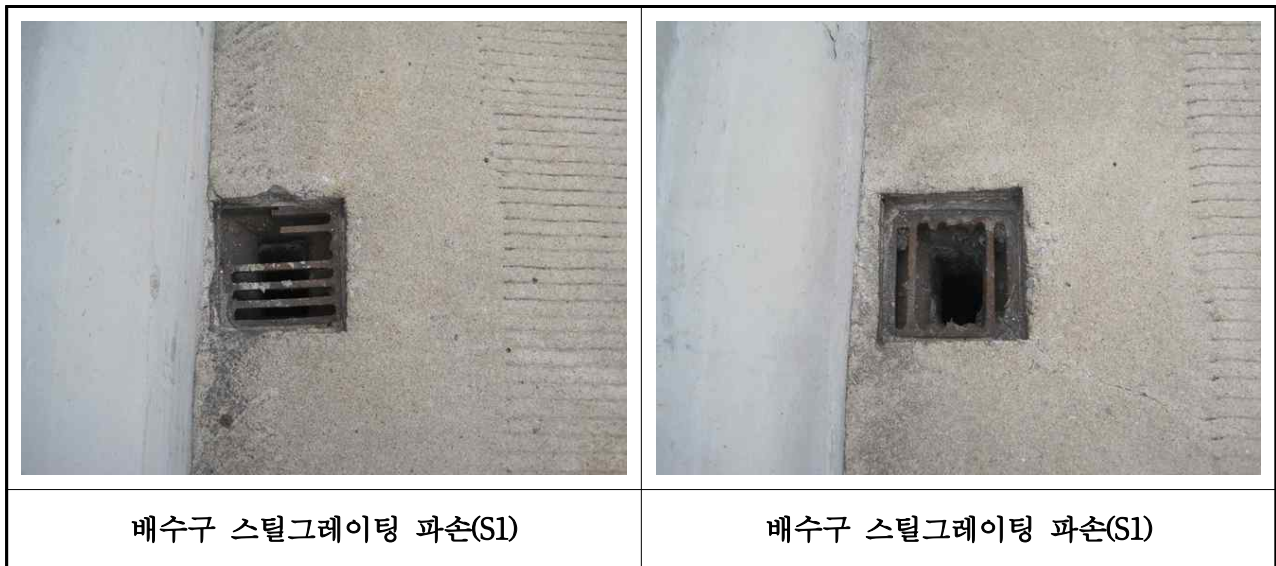
【사진 3.47】 배수시설 손상현황

- 배수시설에 대하여 기 점검 결과를 토대로 손상 진전여부를 검토한 결과, 금회 점검에서 손상의 진전은 없는 상태로 조사되어 물량 또한 증가가 없는 상태로 조사되었다.

- 배수시설에 발생한 배수구 스틸그레이팅 파손은 공용기간 증가에 따른 열화, 우수유입에 의한 부식, 외부충격 등에 의해 발생된 것으로 판단되며, 손상의 진전 방지 및 원활한 배수기능 확보를 위한 정비가 필요할 것으로 판단된다.

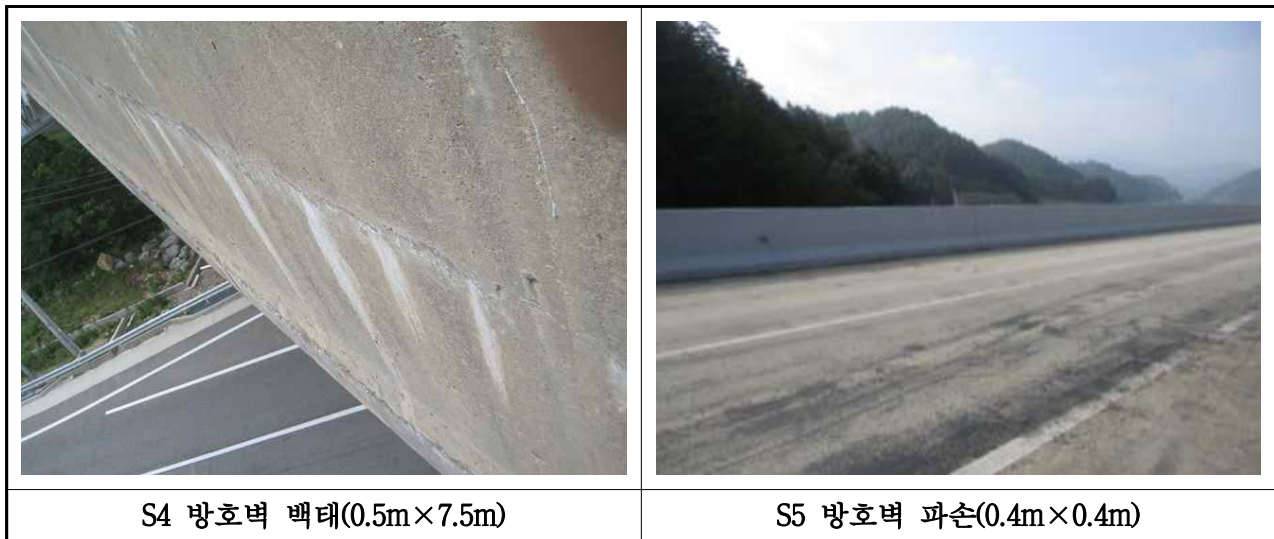
【사진 3.49】 방호벽 및 중앙분리대 손상현황

- 방호벽 및 중앙분리대에 대하여 기 점검 결과를 토대로 손상 진전여부를 검토한 결과, 박락, 균열, 파손의 경우 기 점검 이후 추가 발생한 손상에 의한 물량 증가가 확인되었으며, 그 외 손상의 경우 기 점검 이후 손상의 진전은 없는 것으로 분석되었다.

- 방호벽 및 중앙분리대에 발생한 박락, 파손, 균열의 경우 공용중 외부 충격, 우수 유입 등에 의해 발생한 손상으로 손상의 진전 방지 및 구조물의 내구성 증진을 위한 단면보수 등의 조치가 필요할 것으로 판단된다.
- 백태 및 표면열화의 경우 우수유입, 공용기간 증가에 의한 열화 등의 원인으로 인해 발생한 것으로 판단되며, 손상의 진전 방지를 위한 표면보수 등의 조치가 요망된다.

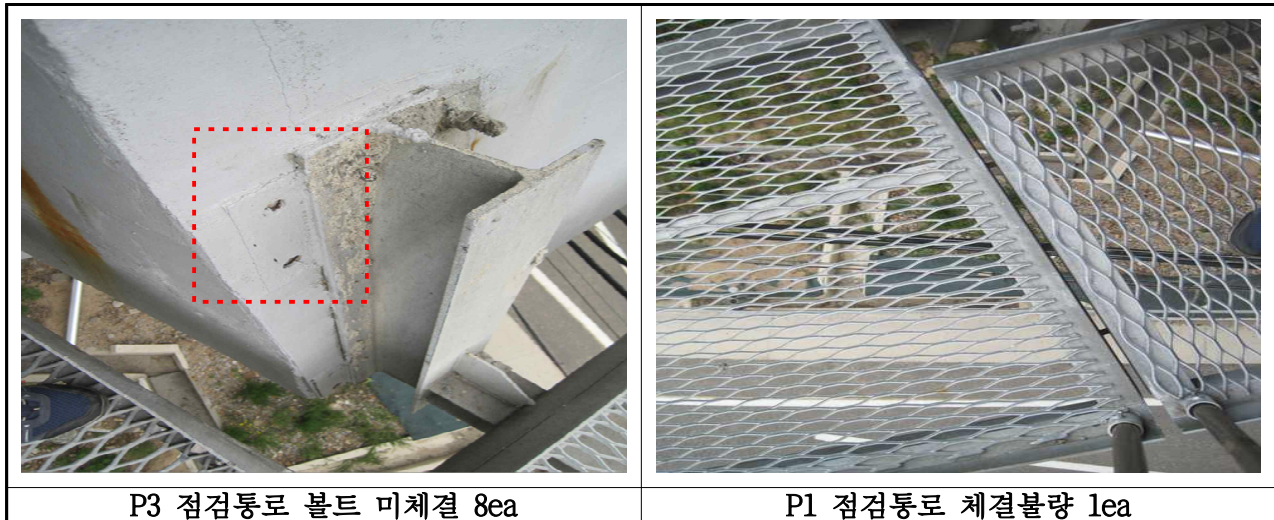
【사진 3.51】 교량 점검시설 손상현황

- 방호벽 및 중앙분리대에 대하여 기 점검 결과를 토대로 손상 진전여부를 검토한 결과, 일부구간 점검통로 볼트미체결 및 체결불량이 추가 발생되어 손상물량이 증가된 것으로 확인되었다.

- 점검통로 볼트 미체결 및 체결불량의 경우 시공미흡에 의한 손상으로 판단되며, 구조물의 원활한 유지관리 및 작업자의 안전성 확보를 위한 정비가 필요할 것으로 판단된다.

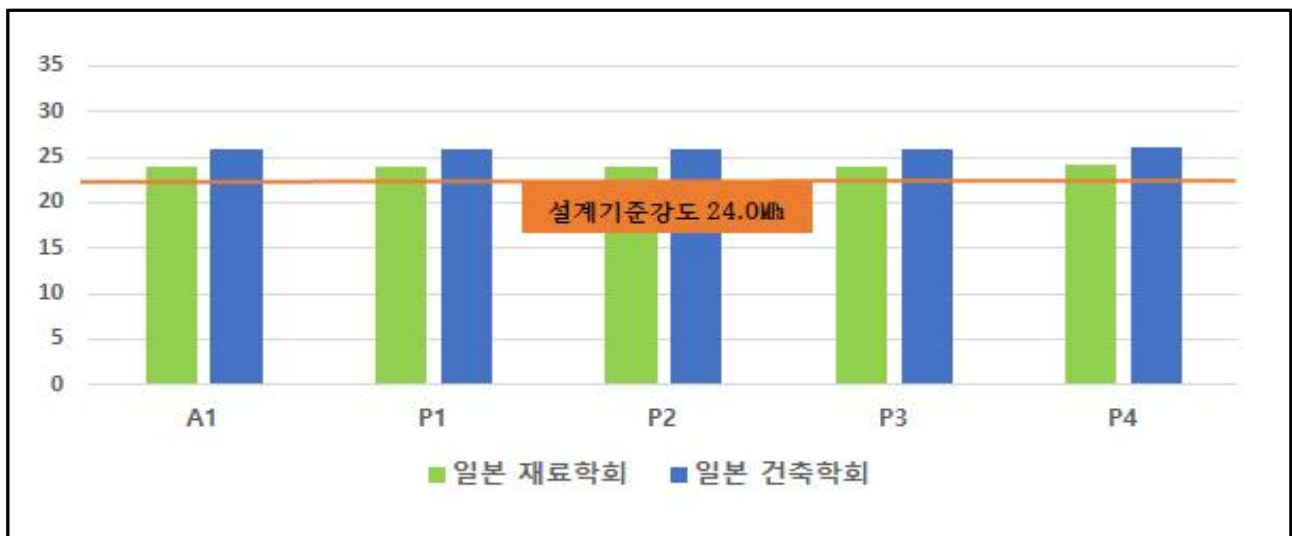
【그림 3.10】 하부구조 평균압축강도 추정결과

- 반발경도법에 의한 압축강도 측정결과 상부구조 27.2~29.1MPa, 하부구조 24.0~26.1MPa 로 측정 되었으며, 금회 실시한 속사천6교(인천)는 모두 설계기준 압축강도(상부: 27.0MPa, 하부: 24.0MPa)를 상회하는 것으로 강도 저하가 없는 것으로 판단된다.

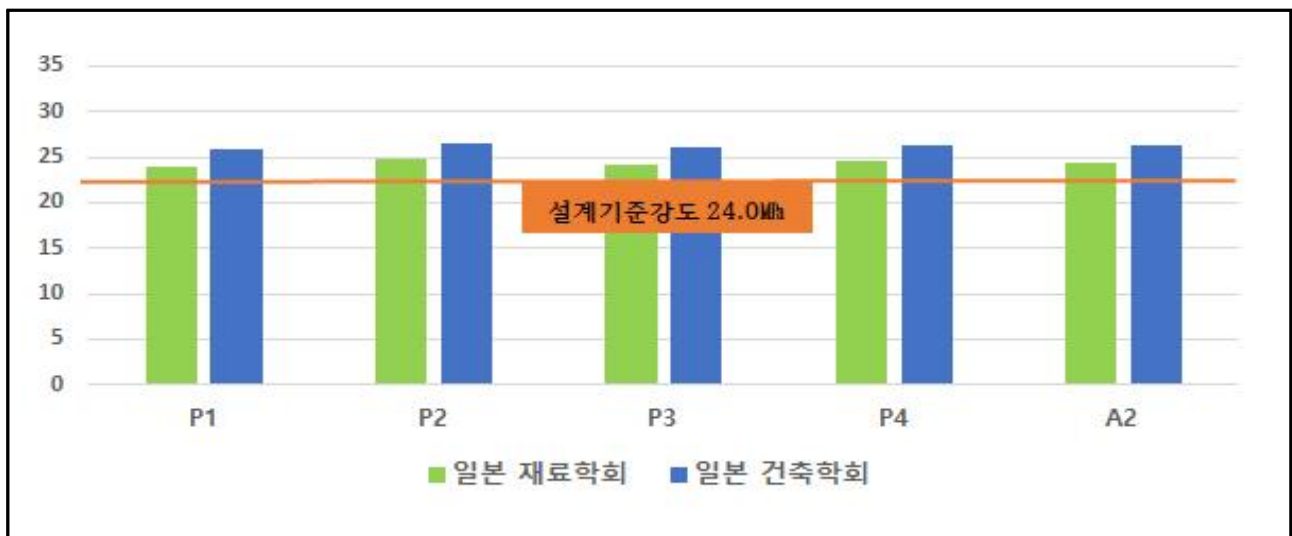
【그림 3.13】 하부구조 평균압축강도 추정결과

- 반발경도법에 의한 압축강도 측정결과 상부구조 27.0~31.3MPa, 하부구조 24.0~26.5MPa 로 측정 되었으며, 금회 실시한 속사천6교(강릉)는 모두 설계기준 압축강도(상부: 27.0MPa, 하부: 24.0MPa)를 상회하는 것으로 강도 저하가 없는 것으로 판단된다.
