2019년 영동선 두원교(인천) 등 63개소  
정밀안전점검 및 제2종 성능평가 용역

## 외관조사망도 ( 속사천6교(인천) )

한국도로공사 강원본부

속사천6교(인천) 외관조사망도

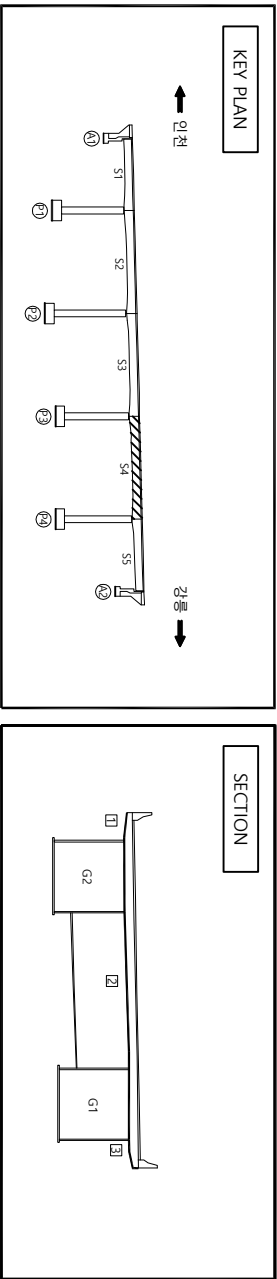
| | 강원본부 | 구조물명 | 속사천6교(인천) | 위 치 | S4 | 도면번호 | 009 / 046 |

| 손상물량표 | | | | | | | | | | |
|---|---|---|---|---|---|---|---|---|---|---|
| 1 | 구 | 바닥판하면 | 데크플레이트 박열손상 | | 0.10 | 2.50 | m <sup>2</sup> | 14 | 3.50 | |
| 3 | 구 | 바닥판하면 | 데크플레이트 부식 | | 0.10 | 2.50 | m <sup>2</sup> | 31 | 7.75 | |
| 4 | 구 | 바닥판하면 | 데크플레이트 부식 | | 0.10 | 2.50 | m <sup>2</sup> | 34 | 8.50 | |
| 5 | 구 | 바닥판하면 | 데크플레이트 부식 | | 0.10 | 1.00 | m <sup>2</sup> | 1 | 0.10 | |
| 6 | 구 | 바닥판하면 | 데크플레이트 부식 | | 2.00 | 0.10 | m <sup>2</sup> | 1 | 0.20 | |
| 7 | 구 | 바닥판하면 | 데크플레이트 부식 | | 2.50 | 0.10 | m <sup>2</sup> | 1 | 0.25 | |
| 8 | 구 | 바닥판하면 | 데크플레이트 부식 | | 5.00 | 0.10 | m <sup>2</sup> | 1 | 0.50 | 보수원료 |

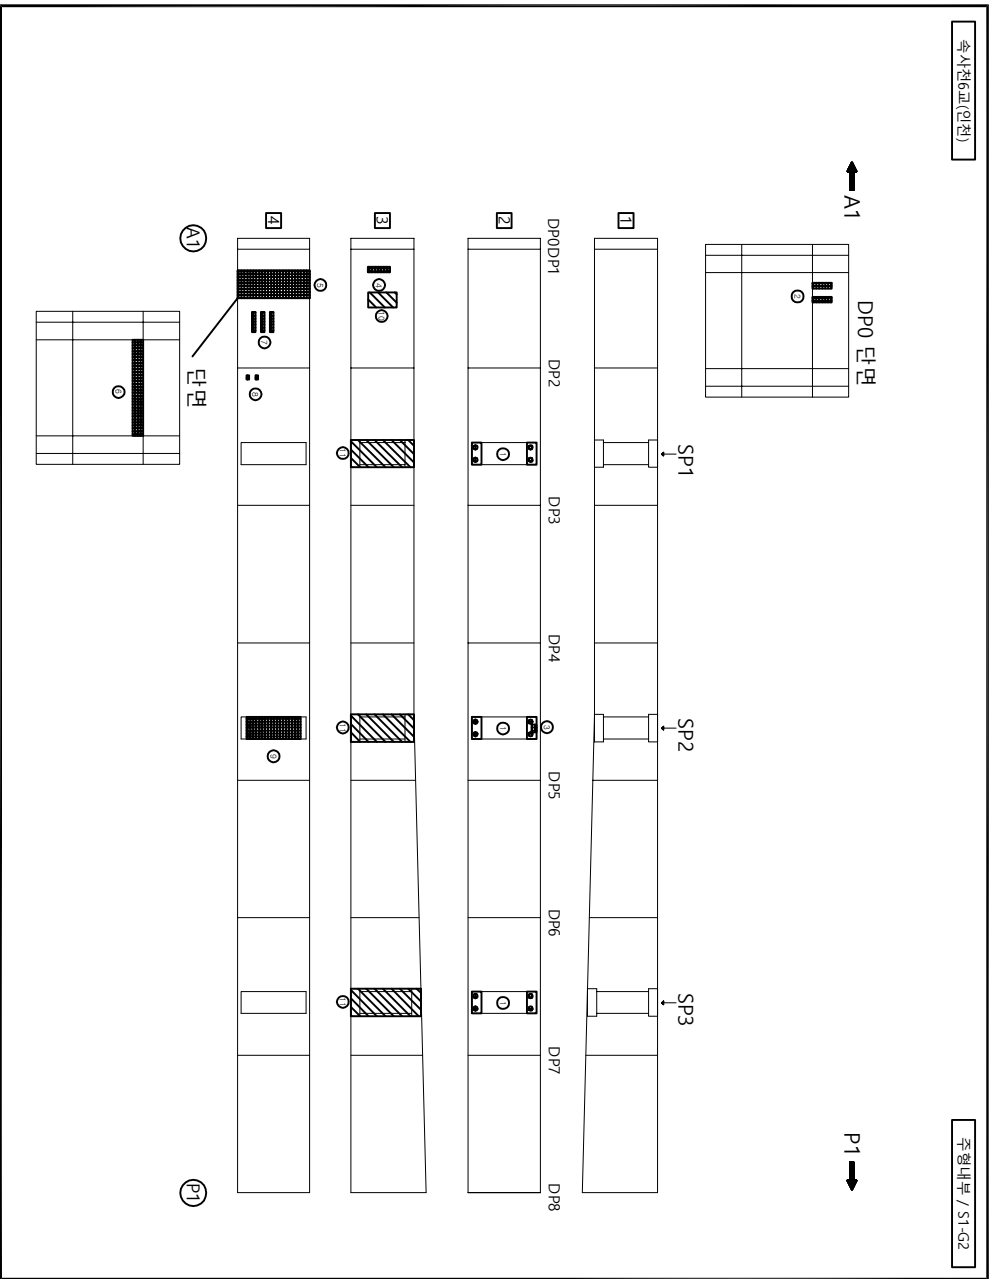
020 / 046

| 산실물량표 | | | | | | | | | |
|---|---|---|---|---|---|---|---|---|---|
| 3 | 구 | 주형내부 | 플트부식 | | 0.30 | 0.40 | m <sup>2</sup> | 1 | 0.12 |
| 4 | 구 | 주형내부 | 강제부식 | | 0.05 | 1.20 | m <sup>2</sup> | 1 | 0.06 |
| 5 | 구 | 주형내부 | 철부식 | | 1.10 | 2.40 | m <sup>2</sup> | 1 | 2.64 |
| 6 | 구 | 주형내부 | 강제부식 | | 0.05 | 2.00 | m <sup>2</sup> | 1 | 0.10 |
| 7 | 구 | 주형내부 | 점부식 | | 0.10 | 0.80 | m <sup>2</sup> | 3 | 0.24 |
| 8 | 구 | 주형내부 | 점부식 | | 0.10 | 0.05 | m <sup>2</sup> | 2 | 0.01 |
| 9 | 구 | 주형내부 | 플트부식 | | 0.40 | 1.80 | m <sup>2</sup> | 1 | 0.72 |
| 10 | 구 | 주형내부 | 강제부식 | | 0.05 | 1.00 | m <sup>2</sup> | 1 | 0.05 |

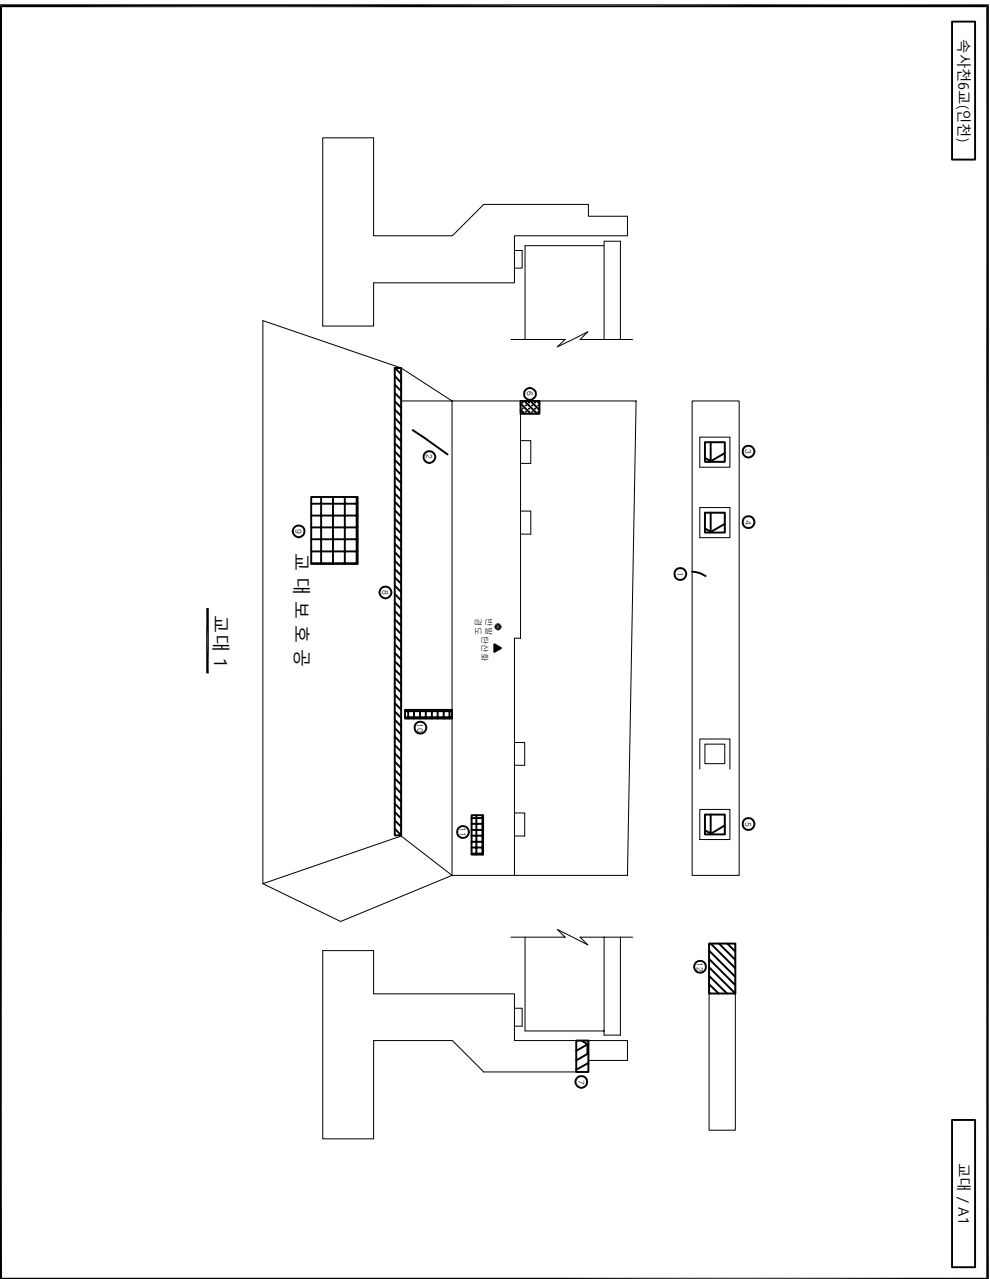
| | 강원본부 | 구조물명 | 속사천6교(인천) | 위 치 | A1 | 도면번호 | 041 / 046 |

| 산상물량표 | | | | | | | | | | |
|---|---|---|---|---|---|---|---|---|---|---|
| 4 | 구 | 발침 | 발침상치 부식 | | 0.20 | 2.00 | m <sup>2</sup> | 1 | 0.40 | 보수원료 |
| 5 | 구 | 발침 | 발침상치 부식 | | 0.20 | 1.40 | m <sup>2</sup> | 1 | 0.28 | |
| 12 | 구 | 교대 | 신축이음장치 본체부식 | | 1.00 | 1.00 | m <sup>2</sup> | 1 | 1.00 | |

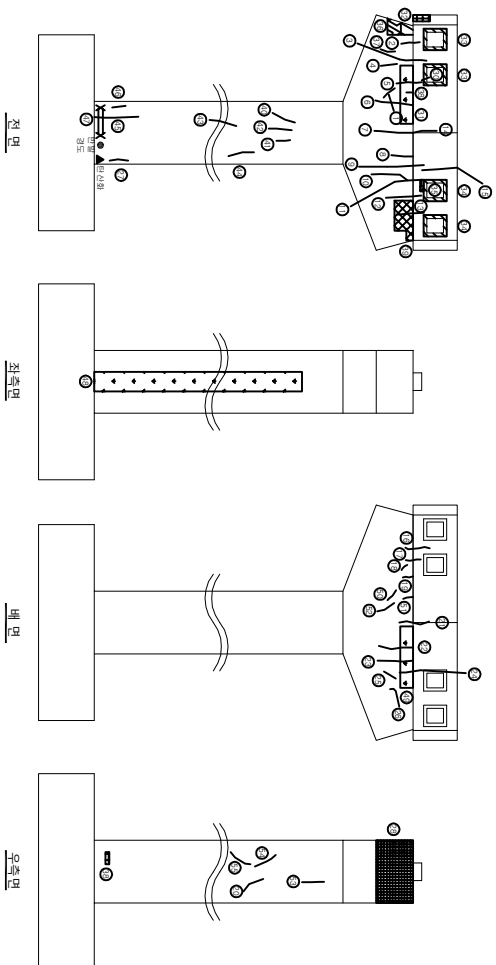
| | 강원본부 | 구조물명 | 속사천6교(인천) | 위 치 | P1 | 도면번호 | 043-2 / 046 |

| 산상물량표 | | | | | | | | | | |
|---|---|---|---|---|---|---|---|---|---|---|
| 2 | 구 | 교각 | 균열 | 0.10 | 0.40 | | m | 1 | 0.40 | |
| 8 | 구 | 교각 | 균열 | 0.30 | 3.50 | | m | 1 | 3.50 | |
| 9 | 구 | 교각 | 균열 | 0.30 | 1.80 | | m | 1 | 1.80 | |
| 26 | 구 | 교각 | 망상균열 | 0.60 | 0.80 | | m <sup>2</sup> | 1 | 0.48 | |

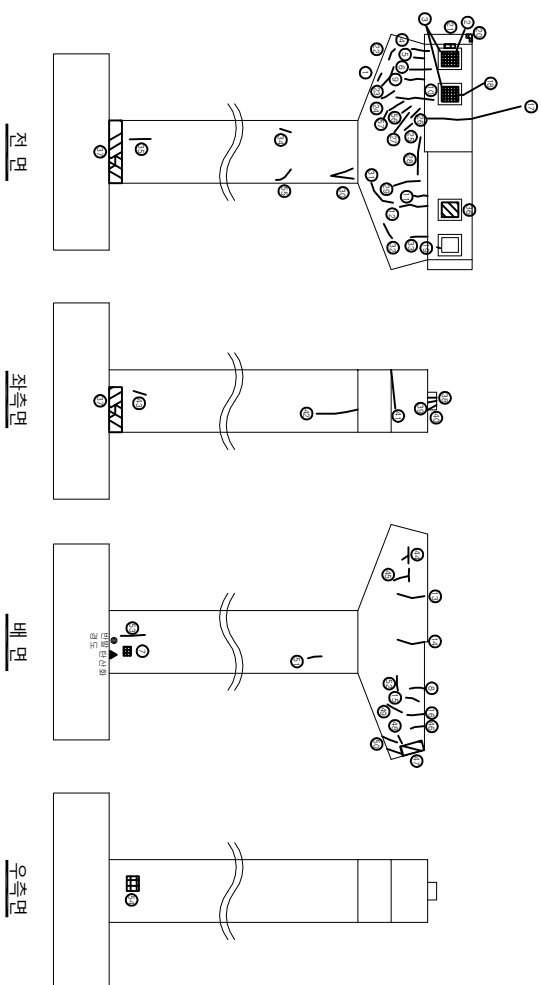
| | 강원본부 | 구조물명 | 속사천6교(인천) | 위 치 | P4 | 도면번호 | 046-2 / 046 |

| 번호 | 인/구 | 부재명 | 손상현황 | 손상규모 | | | 비고 |
|---|---|---|---|---|---|---|---|
| 1 | 구 | 교각 | 균열 | 0.20 | 0.80 | m | 1 |
| 3 | 구 | 받침 | 받침상지 부식 | 0.70 | 0.70 | m <sup>2</sup> | 2 |
| 31 | 구 | 교각 | 균열 | 0.20 | 2.50 | m | 1 |
