# 제 6 장 보수·보강 및 유지관리방안

본 과업 대상교량인 속사IC2교는 강원도 평창군 용평면 속사리(영동선 인천기점 191.74km 지점)에 위치하고 있으며, 1999년도에 준공되어 약 20년 정도의 공용기간이 경과한 상태이며, 왕복 4차로(인천방향 2차로, 강릉방향 2차로) 교량이다.

본 교량의 제원은 총연장 100.0m(2@50.0m) 총 폭 각각 10.405m인 교량이며, 상부구조는 2경간 연속 Steel Box Girder 형식으로서, 하부구조의 교대는 역T형, 교각은 구주식 구조이고 기초는 교대는 확대기초, 교각은 확대기초로 시공되어 있다.

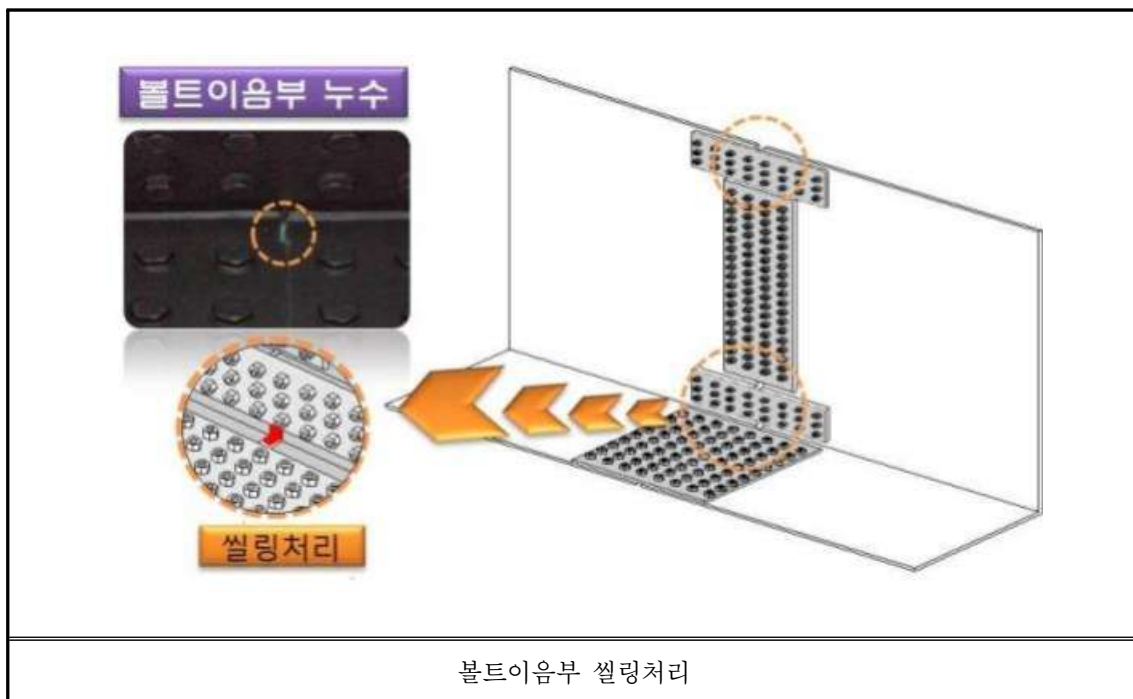
【그림 6.7】 씰링처리 방안

거더 내부 볼트이음부와 다이어프램에는 연결틈새와 스캐럽이 발생되며, 이 부분을 통한 우수 등 수분이 유입되어 내부에 물이 고일 수 있으므로 이를 차단하기 위하여 충전재 작업을 다음과 같이 실시한다.

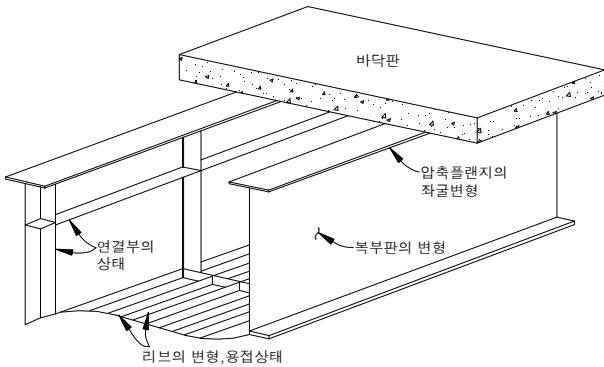
| 점 검 부 위 | | 점 검 항 목 |
|---|---|---|
| | | 〈거더 내부 실링재 누락〉 |
| | | 〈거더 내부 부식〉 |

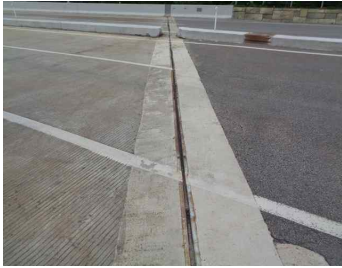
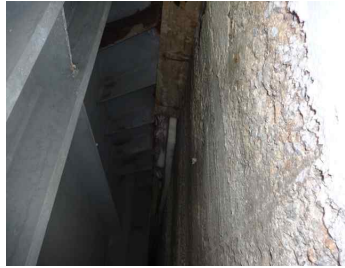
| 점 검 부 위 | | 점 검 항 목 |
|---|---|---|
| 주요 손상 | | 〈본체 부식〉 |

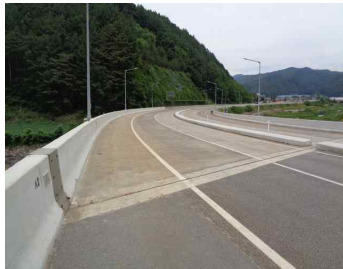
| 점 검 부 위 | | 점 검 항 목 |
|---|---|---|
| 주요<br>부위 | <p style="text-align: center;">〈LMC 포장 전경〉</p> | <p style="text-align: center;">〈교면포장 상태 양호〉</p> |
