2019년 영동선 두원교(인천) 등 63개소  
정밀안전점검 및 제2종 성능평가 용역

## 외관조사망도 ( 속사IC2교(진입) )

한국도로공사 강원본부

# 속사IC2교

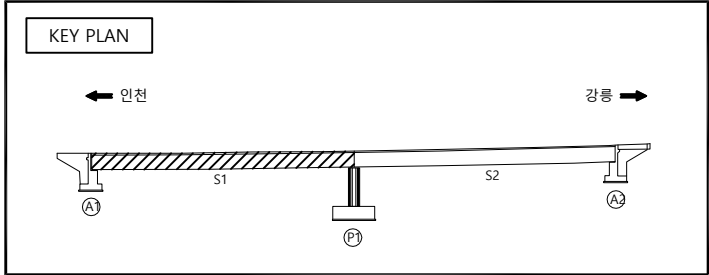
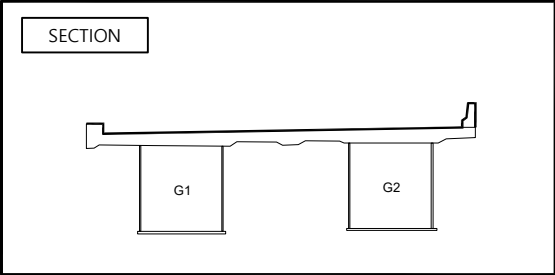
# 교면포장

| 손상물량표 | | | | | | | | | | |
|---|---|---|---|---|---|---|---|---|---|---|
| 1 | 구 | 교면포장 | 배수구 스톱그레이딩 파손 | | | | EA | 1 | 1.00 | |
| 2 | 구 | 교면포장 | 배수구 막힘 | | | | EA | 3 | 3.00 | |
| 3 | 구 | 중분대 | 콘크리트 박리 | | 50.00 | 0.60 | m² | 1 | 30.00 | |
| 4 | 구 | 중분대 | 콘크리트 박락 | | 40.00 | 1.10 | m² | 1 | 44.00 | |

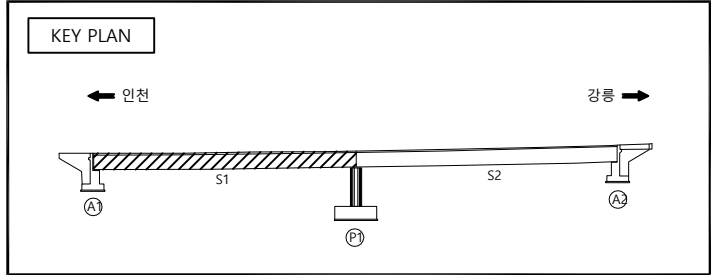
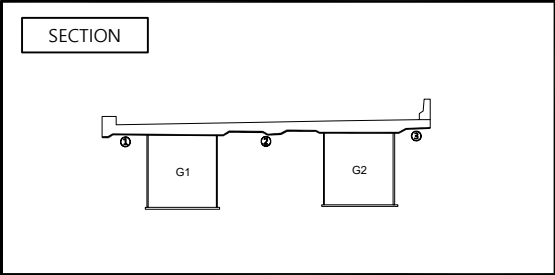
| 손상량량표 | | | | | | | | | | |
|---|---|---|---|---|---|---|---|---|---|---|
| 4 | 구 | 바닥판하면 | 배수관 부식 | | 4.50 | 0.50 | m <sup>2</sup> | 5 | 0.60 | |
| 7 | 구 | 바닥판하면 | 망상균열 | | 2.00 | 3.50 | m <sup>2</sup> | 1 | 7.00 | |
