2019년 영동선 두원교(인천) 등 63개소  
정밀안전점검 및 제2종 성능평가 용역

## 외관조사망도 ( 속사IC2교(진출) )

한국도로공사 강원본부

속사IC2교  
( 진출방향 )

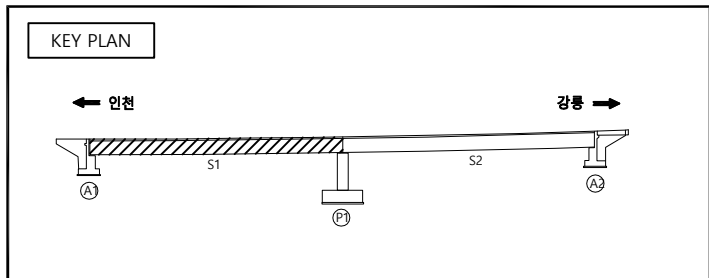
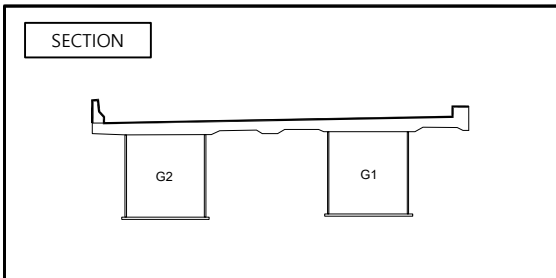
# 교면포장

| 손상량량표 | | | | | | | | | | |
|---|---|---|---|---|---|---|---|---|---|---|
| 1 | 구 | 방호벽 | 박락 | | 5.0 | 0.25 | m' | 1 | 1.25 | 19보수 |
| 2 | 구 | 방호벽 | 박락 | | 50.0 | 0.25 | m' | 1 | 12.50 | 19보수 |
| 3 | 구 | 방호벽 | 박락 | | 0.8 | 0.3 | m' | 1 | 0.24 | |
| 4 | 구 | 방호벽 | 철근노출 | | 7.0 | 1.1 | m' | 1 | 7.70 | |
| 5 | 구 | 배수시설 | 스틸그레이팅 망실 | | | | EA | 1 | 1.00 | |
| 6 | 신 | 방호벽 | 보수재 박락 | | 2.00 | 0.30 | m' | 1 | 0.60 | |

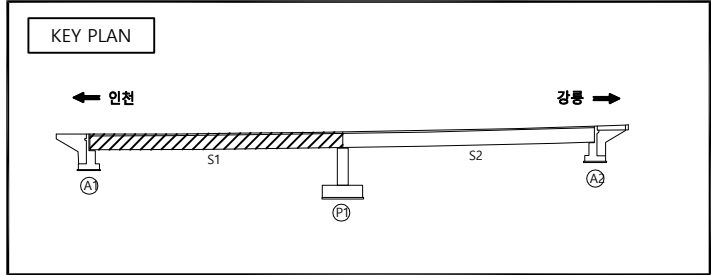
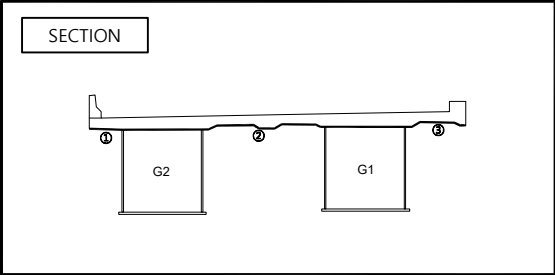
| 손상량량표 | | | | | | | | | | 비 고 |
|---|---|---|---|---|---|---|---|---|---|---|
| 1 | 구 | 배수시설 | 배수관 부식 | | 3.0 | 0.5 | m' | 4 | 6.00 | |
| 2 | 구 | 바닥판하면 | 균열 | 0.4 | 2.0 | | m | 1 | 2.00 | |

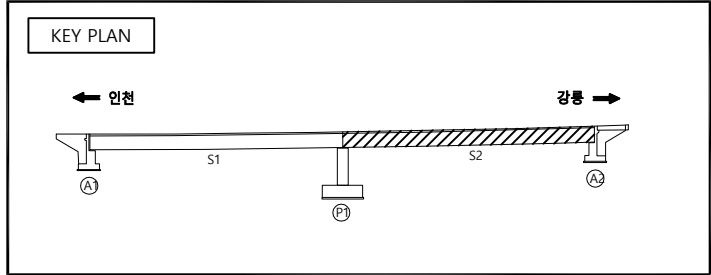
| 손상량량표 | | | | | | | | | | |
|---|---|---|---|---|---|---|---|---|---|---|
| 2 | 구 | 바닥판하면 | 배수관 부식 | | 3.0 | 0.5 | m' | 4 | 6.00 | 손상추가 |

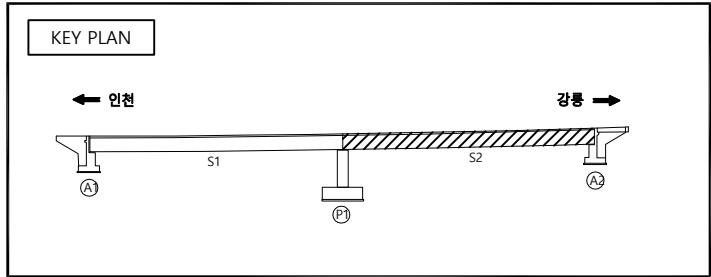
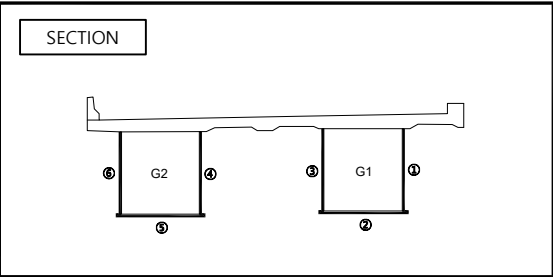
| 손상물량표 | | | | | | | | | | |
|---|---|---|---|---|---|---|---|---|---|---|
| 1 | 신 | 주형내부 | 점부식 | | 1.0 | 1.8 | m' | 1 | 1.80 | |

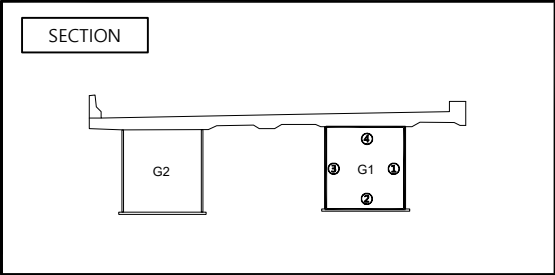
| 손상물량표 | | | | | | | | | | |
|---|---|---|---|---|---|---|---|---|---|---|
| 1 | 신 | 주형내부 | 점부식 | | 1.2 | 1.8 | m' | 1 | 2.16 | |

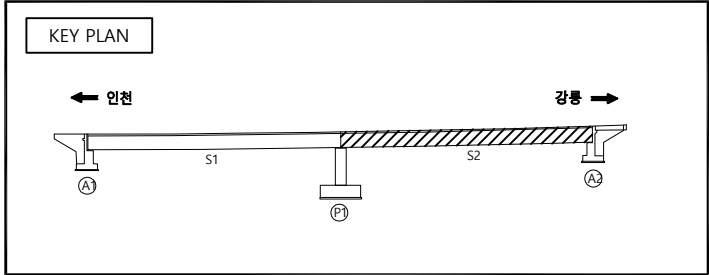
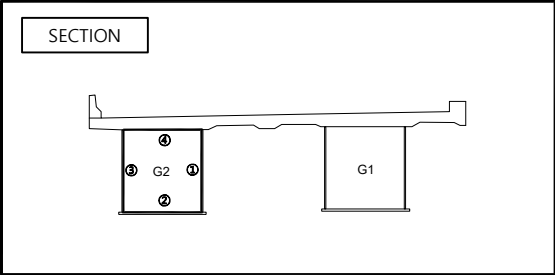
| 손상물량표 | | | | | | | | | | |
|---|---|---|---|---|---|---|---|---|---|---|
| 4 | 신 | 주형내부 | 점부식 | | 0.2 | 1.0 | m² | 1 | 0.20 | |

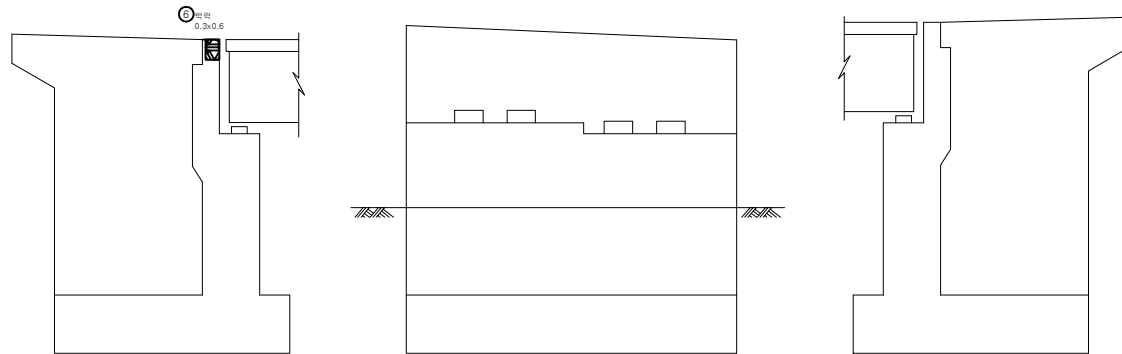
교대 / A2

| 번호 | 신/구 | 부재명 | 손상현황 | 손상규모 | | | | | | 비고 |
|---|---|---|---|---|---|---|---|---|---|---|
| 1 | 구 | 교대 | 보수재 균열 | 0.1 | 0.6 | | m | 1 | 0.60 | |
| 2 | 구 | 교대 | 보수재 균열 | 0.1 | 1.8 | | m | 1 | 1.80 | |
| 3 | 구 | 교대 | 보수재 균열 | 0.1 | 0.2 | | m | 4 | 0.80 | |
| 4 | 구 | 교대 | 보수재 균열 | 0.1 | 1.9 | | m | 1 | 1.90 | |
| 5 | 구 | 교대 | 보수재 균열 | 0.1 | 1.5 | | m | 1 | 1.50 | |
| 6 | 구 | 방침 | 방침모르타르 균열 | 0.2 | 0.1 | | m | 1 | 0.10 | |
| 7 | 구 | 방침 | 방침콘크리트 균열 | 0.3 | 0.2 | | m | 1 | 0.20 | |
| 9 | 구 | 방침 | 방침장치 부식 | | 0.5 | 0.4 | m² | 4 | 0.80 | |
| 14 | 구 | 방침 | 방침콘크리트 균열 | 0.3 | 0.4 | | m | 1 | 0.40 | |
| 16 | 신 | 교대 | 균열 | 1.0 | 1.5 | | m | 1 | 1.50 | |

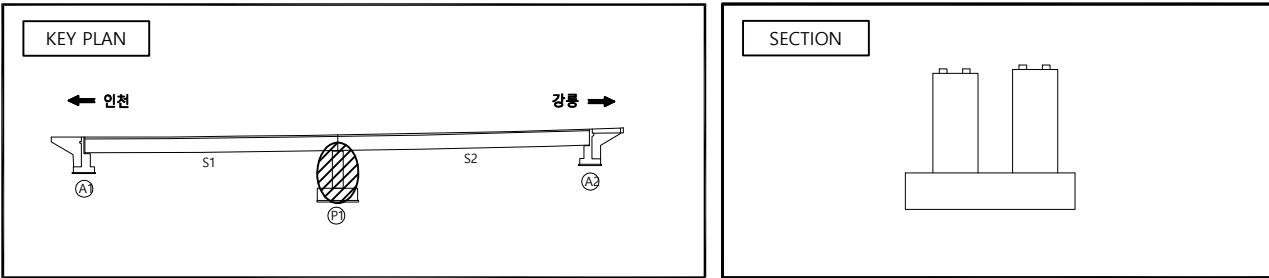
| 손상량량표 | | | | | | | | | |
|---|---|---|---|---|---|---|---|---|---|
| 1 | 구 | 교각 | 균열 | 0.2 | 0.8 | | m | 1 | 0.80 |
| 3 | 구 | 받침 | 받침콘크리트 균열 | 0.2 | 0.2 | | m | 1 | 0.20 |
| 4 | 구 | 교각 | 균열 | 0.2 | 1.2 | | m | 1 | 1.20 |
| 5 | 구 | 교각 | 균열 | 0.2 | 0.2 | | m | 1 | 0.20 |
| 6 | 구 | 교각 | 균열 | 0.2 | 0.5 | | m | 1 | 0.50 |
| 7 | 구 | 받침 | 받침콘크리트 균열 | 0.1 | 0.2 | | m | 1 | 0.20 |
| 8 | 구 | 교각 | 균열 | 0.2 | 0.2 | | m | 1 | 0.20 |
| 9 | 구 | 교각 | 균열 | 0.2 | 0.2 | | m | 1 | 0.20 |
| 10 | 구 | 받침 | 받침콘크리트 균열 | 0.2 | 0.3 | | m | 1 | 0.30 |
| 12 | 구 | 받침 | 받침장치 부식 | | 0.2 | 2.0 | m <sup>2</sup> | 1 | 0.40 |
| 13 | 구 | 받침 | 받침콘크리트 균열 | 0.1 | 0.2 | | m | 1 | 0.20 |
| 14 | 구 | 받침 | 받침콘크리트 균열 | 0.1 | 0.2 | | m | 1 | 0.20 |
| 15 | 구 | 받침 | 받침콘크리트 균열 | 0.2 | 0.2 | | m | 1 | 0.20 |
| 16 | 구 | 받침 | 받침콘크리트 균열 | 0.2 | 0.3 | | m | 1 | 0.30 |
| 17 | 구 | 교각 | 균열 | 0.2 | 1.0 | | m | 1 | 1.00 |
| 18 | 구 | 받침 | 받침모르타르 균열 | 0.1 | 0.1 | | m | 1 | 0.10 |
| 19 | 구 | 받침 | 받침모르타르 균열 | 0.1 | 0.2 | | m | 1 | 0.20 |
| 20 | 구 | 받침 | 받침모르타르 균열 | 0.1 | 0.1 | | m | 1 | 0.10 |
| 22 | 구 | 받침 | 받침장치 부식 | | 0.4 | 2.0 | m <sup>2</sup> | 1 | 0.80 |
| 23 | 구 | 받침 | 받침모르타르 균열 | 0.1 | 0.1 | | m | 1 | 0.10 |
| 24 | 구 | 받침 | 받침장치 부식 | | 0.8 | 0.8 | m <sup>2</sup> | 1 | 0.64 |
| 25 | 구 | 교각 | 균열 | 0.1 | 1.8 | | m | 1 | 1.80 |
| 27 | 구 | 교각 | 균열 | 0.2 | 0.7 | | m | 1 | 0.70 |
| 29 | 구 | 교각 | 균열 | 0.1 | 1.3 | | m | 1 | 1.30 |
| 30 | 구 | 교각 | 박락 | | 0.2 | 0.2 | m <sup>2</sup> | 1 | 0.04 |
| 31 | 구 | 교각 | 균열 | 0.1 | 0.6 | | m | 1 | 0.60 |

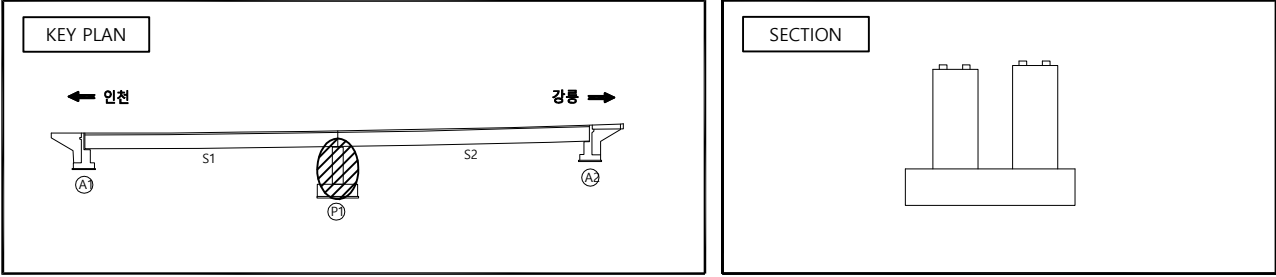
| 손상량량표 | | | | | | | | | |
|---|---|---|---|---|---|---|---|---|---|
| 32 | 구 | 교각 | 균열 | 0.1 | 1.0 | | m | 1 | 1.00 |
| 35 | 구 | 받침 | 받침콘크리트 균열 | 0.1 | 0.2 | | m | 1 | 0.20 |
| 36 | 구 | 교각 | 균열 | 0.1 | 1.6 | | m | 1 | 1.60 |
| 37 | 구 | 교각 | 균열 | 0.1 | 1.0 | | m | 1 | 1.00 |
| 38 | 구 | 교각 | 균열 | 0.1 | 0.6 | | m | 1 | 0.60 |
| 40 | 구 | 받침 | 받침콘크리트 균열 | 0.1 | 0.2 | | m | 1 | 0.20 |
| 41 | 구 | 교각 | 균열 | 0.1 | 0.7 | | m | 1 | 0.70 |
| 42 | 구 | 받침 | 받침콘크리트 균열 | 0.1 | 0.3 | | m | 1 | 0.30 |
