2019년 영동선 두원교(인천) 등 63개소  
정밀안전점검 및 제2종 성능평가 용역

## 외관조사망도 ( 속사교(인천) )

한국도로공사 강원본부

속사교  
( 인천방향 )

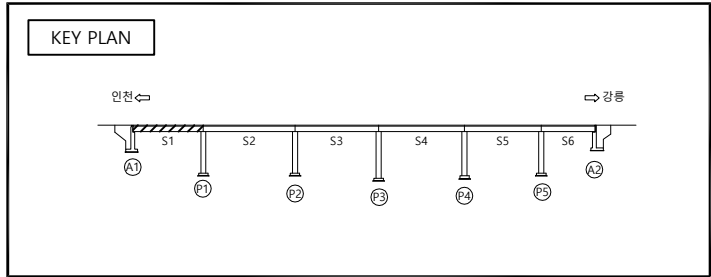
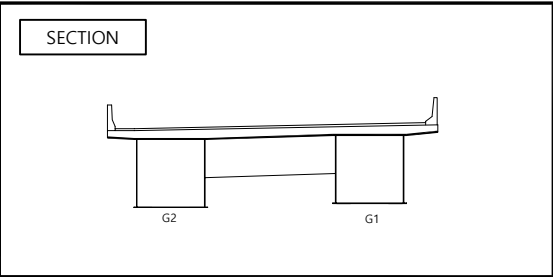
| 손상물량표 | | | | | | | | | | |
|---|---|---|---|---|---|---|---|---|---|---|
| 1 | 구 | 바닥판하면 | 데크플레이트 부식 | | 0.30 | 0.50 | m² | 1 | 0.15 | 보수완료 |
| 2 | 구 | 바닥판하면 | 누수흔적 | | 0.40 | 2.00 | m² | 1 | 0.80 | |
| 3 | 구 | 바닥판하면 | 데크플레이트 부식 | | 0.40 | 2.00 | m² | 1 | 0.80 | 보수완료 |

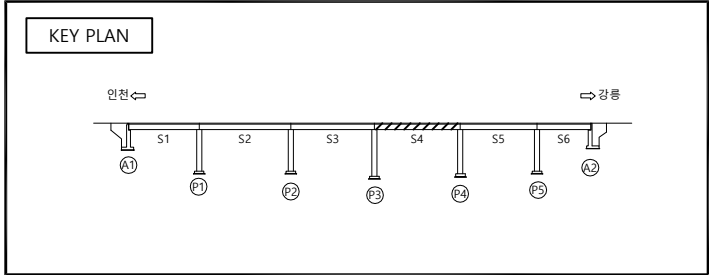
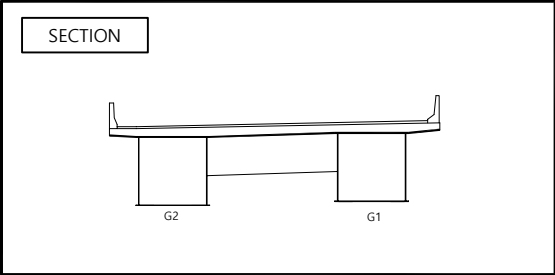
| 손상물량표 | | | | | | | | | | |
|---|---|---|---|---|---|---|---|---|---|---|
| 1 | 구 | 바닥판하면 | 데크플레이트 부식 | | 2.50 | 0.20 | m' | 3 | 1.50 | |
| 2 | 구 | 바닥판하면 | 데크플레이트 부식 | | 2.50 | 0.20 | m' | 1 | 0.50 | |
| 3 | 구 | 바닥판하면 | 데크플레이트 부식 | | 0.20 | 0.50 | m' | 1 | 1.00 | |
