2019년 영동선 두원교(인천) 등 63개소  
정밀안전점검 및 제2종 성능평가 용역

## 외관조사망도 ( 속사교(강릉) )

한국도로공사 강원본부

속사교  
( 강릉방향 )

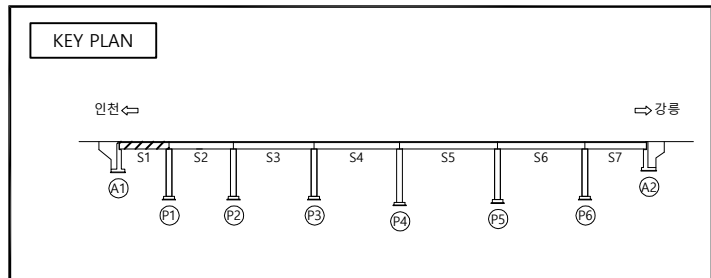
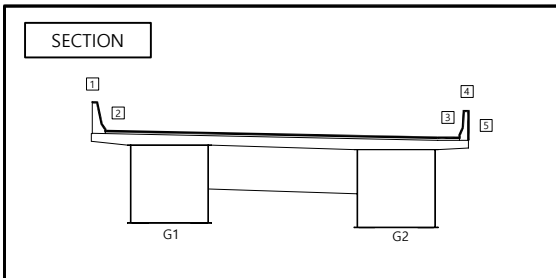
# 교면포장

| 손상량량표 | | | | | | | | | | |
|---|---|---|---|---|---|---|---|---|---|---|
| 1 | 구 | 방호벽 | 백태 | | 0.30 | 7.50 | m' | 1 | 2.25 | |
| 2 | 구 | 방호벽 | 콘크리트 파손 | | 0.30 | 1.00 | m' | 1 | 0.30 | |
| 3 | 구 | 방호벽 | 백태 | | 0.30 | 2.50 | m' | 1 | 0.75 | |
| 4 | 구 | 방호벽 | 콘크리트 박리 | | 0.20 | 0.60 | m' | 1 | 0.12 | 보수완료 |
| 5 | 구 | 방호벽 | 콘크리트 파손 | | 0.30 | 5.00 | m' | 1 | 1.50 | |
| 6 | 구 | 배수시설 | 스틸그레이팅 변형 | | | | EA | 1 | 1.00 | |
| 7 | 구 | 방호벽 | 콘크리트 박리 | | 0.20 | 1.00 | m' | 1 | 0.20 | 보수완료 |
| 8 | 구 | 방호벽 | 콘크리트 박리 | | 0.25 | 11.00 | m' | 1 | 2.75 | 보수완료 |
| 9 | 구 | 방호벽 | 백태 | | 0.30 | 5.00 | m' | 1 | 1.50 | |
| 10 | 구 | 신축이음 | 후타재 마모 | | 12.00 | 0.30 | m' | 2 | 7.20 | |
| 11 | 구 | 신축이음 | 유간부 이물질퇴적 | | 12.00 | 0.05 | m' | 1 | 0.60 | |
| 12 | 신 | 신축이음 | 후타재 박리 | | 0.30 | 1.00 | m' | 1 | 0.30 | |

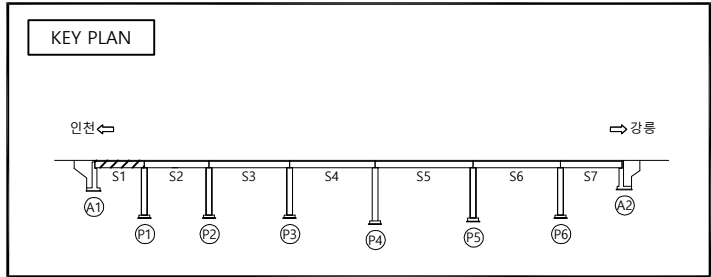
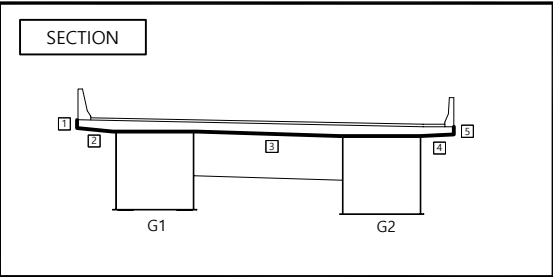
| 손상량량표 | | | | | | | | | | |
|---|---|---|---|---|---|---|---|---|---|---|
| 2 | 구 | 바닥판하면 | 데크플레이트 부식 | | 5.00 | 0.20 | m² | 1 | 1.00 | |
| 3 | 구 | 바닥판하면 | 볼트부식 | | 0.20 | 0.20 | m² | 1 | 0.04 | |
| 4 | 구 | 바닥판하면 | 강재부식 | | 0.30 | 0.50 | m² | 1 | 0.15 | |
| 6 | 구 | 바닥판하면 | 데크플레이트 부식 | | 0.20 | 2.50 | m² | 1 | 0.50 | |
| 7 | 구 | 바닥판하면 | 데크플레이트 부식 | | 0.20 | 2.00 | m² | 1 | 0.40 | |
| 8 | 구 | 바닥판하면 | 데크플레이트 부식 | | 0.20 | 5.00 | m² | 1 | 1.00 | |

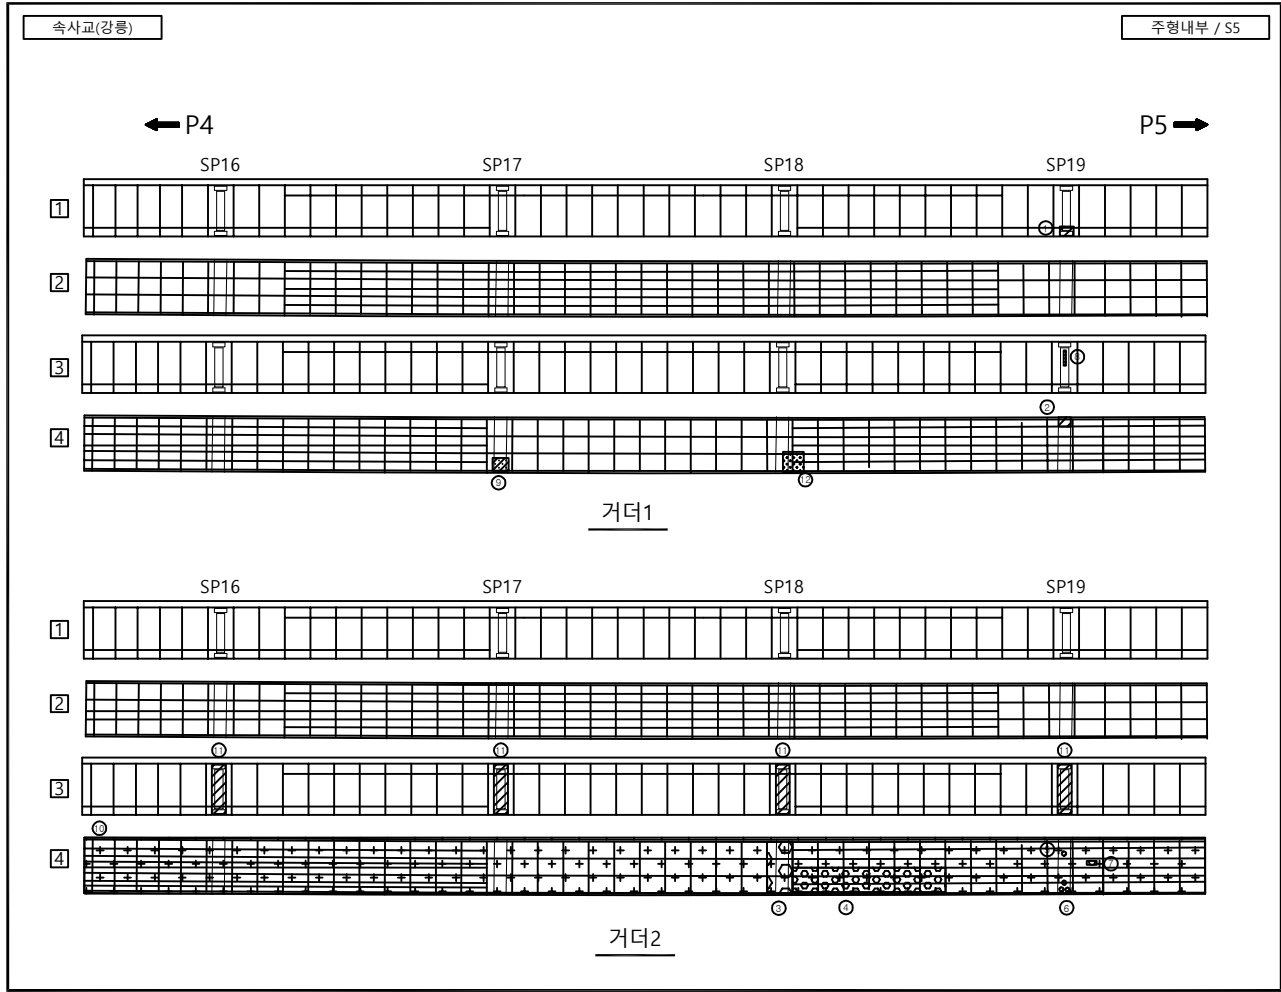
2019년 영동선 두원교(인천) 등 63개소  
025 / 043

| 손상물량표 | | | | | | | | | | |
|---|---|---|---|---|---|---|---|---|---|---|
| 1 | 구 | 주형내부 | 강재부식 | | 0.05 | 0.10 | m <sup>2</sup> | 1 | 0.01 | |
| 2 | 구 | 주형내부 | 강재부식 | | 0.05 | 0.25 | m <sup>2</sup> | 1 | 0.01 | |
| 5 | 구 | 주형내부 | 볼트부식 | | 0.10 | 0.10 | m <sup>2</sup> | 1 | 0.01 | |
| 6 | 구 | 주형내부 | 볼트부식 | | 0.10 | 0.10 | m <sup>2</sup> | 3 | 0.03 | |

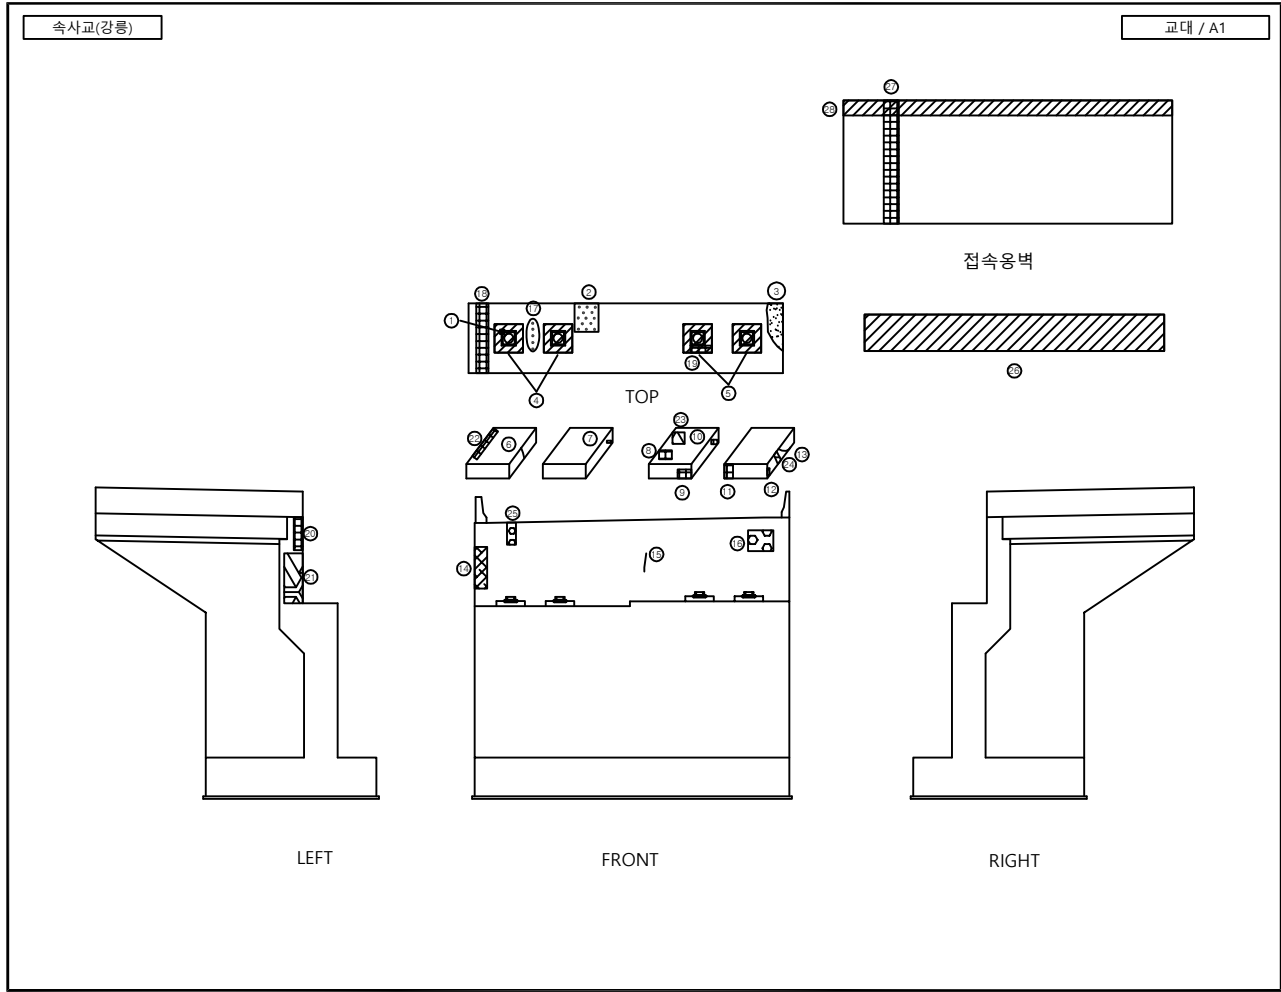
2019년 영동선 두원교(인천) 등 63개소  
035 / 043

| 손상량량표 | | | | | | | | | | |
|---|---|---|---|---|---|---|---|---|---|---|
| 4 | 구 | 받침 | 받침장치 부식 | | 0.60 | 0.80 | m' | 2 | 0.96 | |
| 5 | 구 | 받침 | 받침장치 부식 | | 0.60 | 0.80 | m' | 2 | 0.96 | |
| 6 | 구 | 받침 | 받침콘크리트 균열 | 0.20 | 0.30 | | m | 1 | 0.30 | |
| 14 | 구 | 교대 | 보수재 망상균열 | | 0.40 | 1.90 | m' | 1 | 0.76 | 보수완료 |
| 15 | 구 | 교대 | 균열 | 0.30 | 0.40 | | m | 1 | 0.40 | |
| 26 | 구 | 신축이음 | 신축이음하면 부식 | | | | EA | 1 | 1.00 | 누수동반 |
| 28 | 구 | 교대 | 누수흔적 | | 10.00 | 0.10 | m' | 1 | 1.00 | |

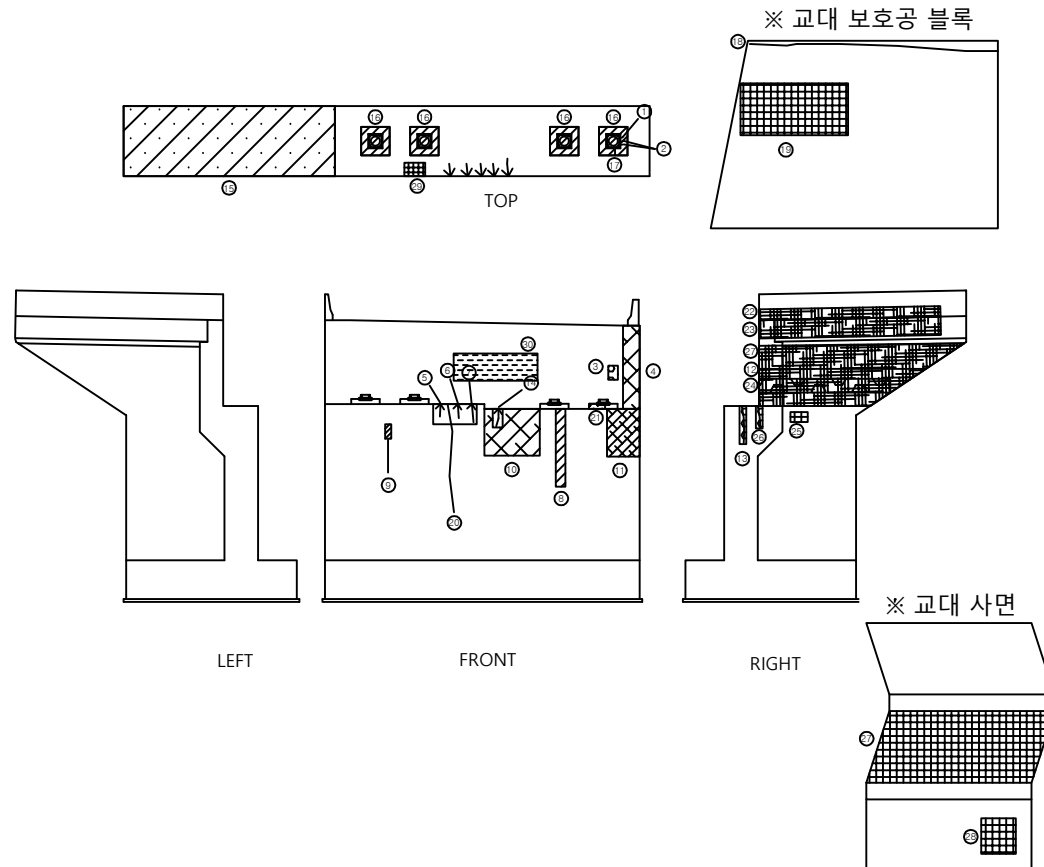
교대 / A2

| 번호 | 신/구 | 부재명 | 손상현황 | 손상규모 | | | | | | 비고 |
|---|---|---|---|---|---|---|---|---|---|---|
| 1 | 구 | 받침 | 받침모르타르 균열 | 0.20 | 0.10 | | m | 1 | 0.10 | |
| 2 | 구 | 받침 | 받침모르타르 균열 | 0.20 | 2.00 | | m | 2 | 4.00 | |
| 4 | 구 | 교대 | 망상균열 | | 3.00 | 1.40 | m² | 1 | 4.20 | |
| 5 | 구 | 교대 | 보수재 균열 | 0.30 | 0.80 | | m | 1 | 0.80 | |
| 6 | 구 | 교대 | 보수재 균열 | 0.20 | 0.40 | | m | 1 | 0.40 | |
| 7 | 구 | 교대 | 보수재 균열 | 0.10 | 0.55 | | m | 1 | 0.55 | |
| 8 | 구 | 교대 | 누수흔적 | | | | EA | 1 | 1.00 | |
| 10 | 구 | 교대 | 망상균열 | | 2.50 | 1.20 | m² | 1 | 3.00 | |
| 11 | 구 | 교대 | 망상균열 | | 1.20 | 1.40 | m² | 1 | 1.68 | |
| 12 | 구 | 교대 | 망상균열 | | 1.90 | 1.50 | m | 1 | 2.85 | 보수부 |
| 13 | 구 | 교대 | 균열/백태 | | 1.00 | 0.20 | m² | 1 | 0.20 | |
| 14 | 구 | 교대 | 보수재 균열 | 0.30 | 0.90 | | m | 1 | 0.90 | |
| 16 | 구 | 받침 | 받침장치 부식 | | 0.50 | 0.70 | m² | 4 | 1.40 | |
| 17 | 구 | 받침 | 받침콘크리트 균열 | 0.10 | 0.10 | | m | 1 | 0.10 | |
| 20 | 구 | 교대 | 균열 | 0.20 | 1.40 | | m | 1 | 1.40 | |
| 22 | 구 | 교대 | 망상균열 | | 4.00 | 0.50 | m² | 1 | 2.00 | |
| 23 | 구 | 교대 | 망상균열 | | 4.00 | 1.50 | m² | 1 | 6.00 | |
| 26 | 구 | 교대 | 균열/백태 | | 0.40 | 0.20 | m² | 1 | 0.08 | |

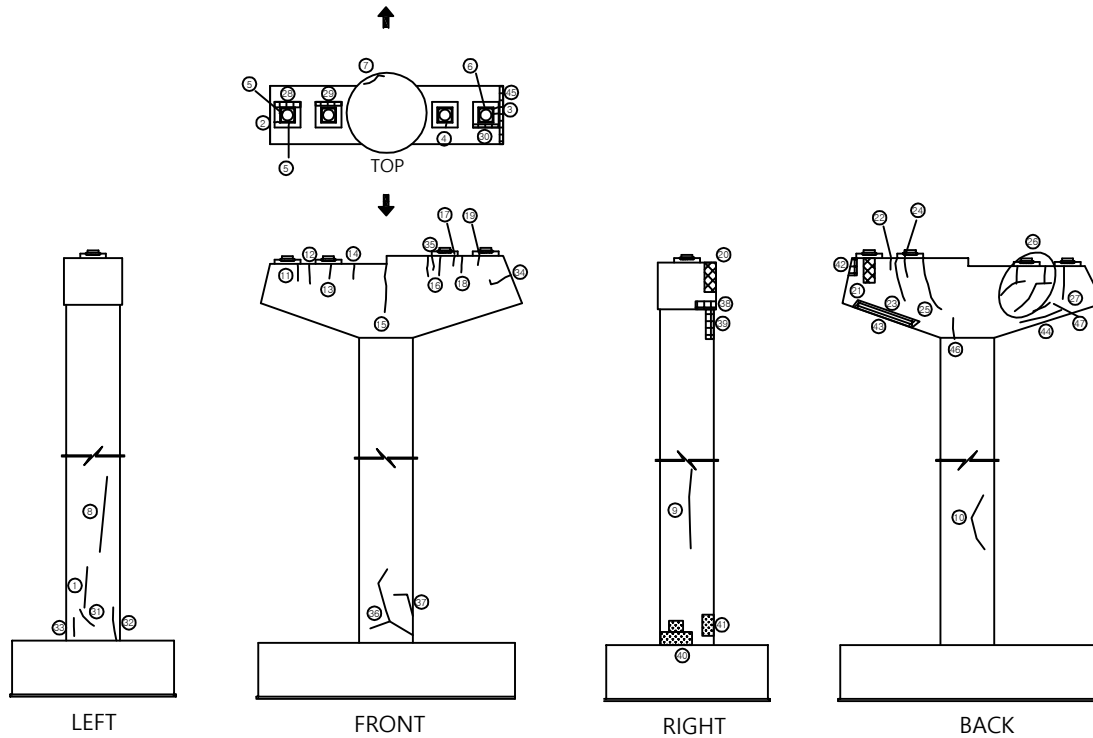
교각 / P1

| 번호 | 신/구 | 부재명 | 손상현황 | 손상규모 | | | | | | 비고 |
|---|---|---|---|---|---|---|---|---|---|---|
| 1 | 구 | 교각 | 균열 | 0.10 | 1.00 | | m | 1 | 1.00 | |
| 2 | 구 | 받침 | 받침콘크리트 균열 | 0.10 | 0.20 | | m | 1 | 0.20 | |
| 3 | 구 | 받침 | 받침콘크리트 균열 | 0.10 | 0.50 | | m | 2 | 1.00 | |
| 4 | 구 | 받침 | 받침콘크리트 균열 | 0.20 | 0.20 | | m | 1 | 0.20 | |
| 5 | 구 | 받침 | 받침콘크리트 균열 | 0.10 | 0.10 | | m | 2 | 0.20 | |
| 6 | 구 | 받침 | 받침콘크리트 균열 | 0.10 | 0.10 | | m | 1 | 0.10 | |
| 7 | 구 | 교각 | 균열 | 0.40 | 2.00 | | m | 1 | 2.00 | |
| 8 | 구 | 교각 | 균열 | 0.20 | 2.00 | | m | 1 | 2.00 | |
| 9 | 구 | 교각 | 균열 | 0.10 | 2.00 | | m | 1 | 2.00 | |
| 10 | 구 | 교각 | 균열 | 0.10 | 3.00 | | m | 1 | 3.00 | |
| 11 | 구 | 교각 | 균열 | 0.10 | 0.30 | | m | 1 | 0.30 | |
| 12 | 구 | 교각 | 균열 | 0.10 | 0.50 | | m | 1 | 0.50 | |

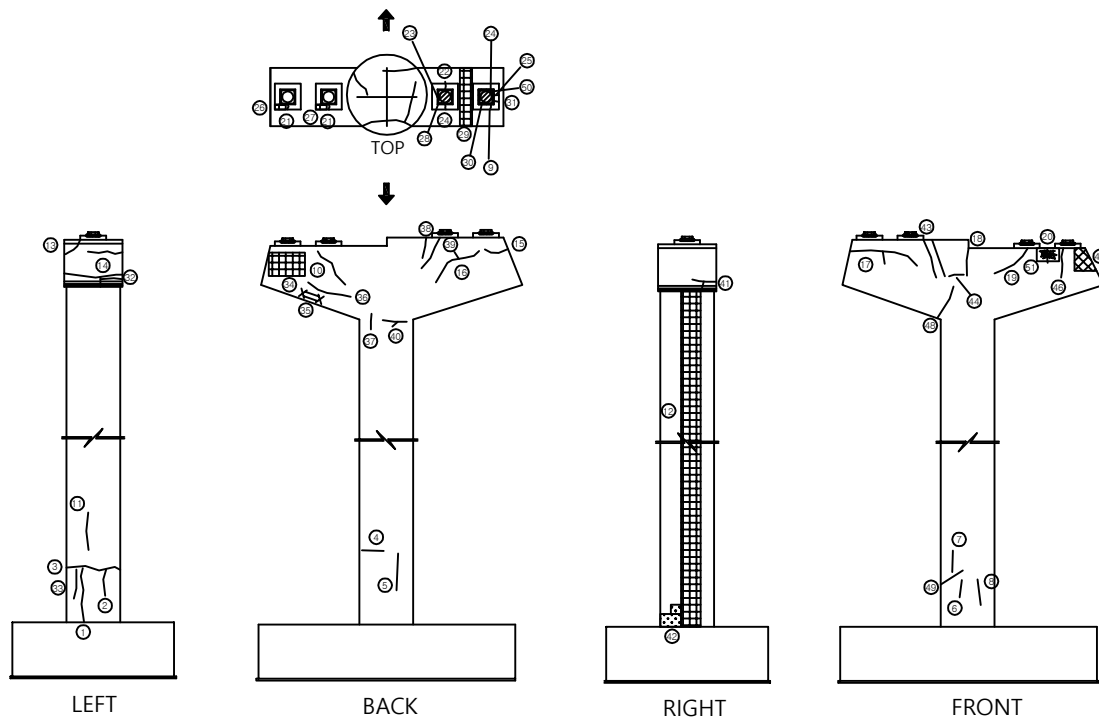
교각 / P6

| 번호 | 신/구 | 부재영 | 손상현황 | 손상규모 | | | | | | 비고 |
|---|---|---|---|---|---|---|---|---|---|---|
| 1 | 구 | 교각 | 균열 | 0.20 | 1.20 | | m | 1 | 1.20 | |
| 2 | 구 | 교각 | 균열 | 0.20 | 1.60 | | m | 1 | 1.60 | |
| 3 | 구 | 교각 | 균열 | 0.10 | 7.00 | | m | 1 | 7.00 | |
| 4 | 구 | 교각 | 균열 | 0.10 | 1.00 | | m | 1 | 1.00 | |
| 5 | 구 | 교각 | 균열 | 0.10 | 1.70 | | m | 1 | 1.70 | |
| 6 | 구 | 교각 | 균열 | 0.10 | 1.00 | | m | 1 | 1.00 | |
| 7 | 구 | 교각 | 균열 | 0.10 | 1.00 | | m | 1 | 1.00 | |
| 8 | 구 | 교각 | 균열 | 0.10 | 1.20 | | m | 1 | 1.20 | |
| 9 | 구 | 받침 | 받침콘크리트 균열 | 0.20 | 0.40 | | m | 1 | 0.40 | |
| 10 | 구 | 교각 | 균열 | 0.20 | 1.20 | | m | 1 | 1.20 | |
| 11 | 구 | 교각 | 균열 | 0.10 | 1.30 | | m | 1 | 1.30 | |
| 13 | 구 | 교각 | 균열 | 0.10 | 0.80 | | m | 1 | 0.80 | |
| 14 | 구 | 교각 | 균열 | 0.20 | 1.00 | | m | 1 | 1.00 | |
| 15 | 구 | 교각 | 균열 | 0.10 | 0.80 | | m | 1 | 0.80 | |
| 16 | 구 | 교각 | 균열 | 0.20 | 2.00 | | m | 1 | 2.00 | |
| 17 | 구 | 교각 | 균열 | 0.20 | 2.30 | | m | 1 | 2.30 | |
| 18 | 구 | 교각 | 균열 | 0.10 | 0.70 | | m | 1 | 0.70 | |
| 19 | 구 | 교각 | 균열 | 0.20 | 1.20 | | m | 1 | 1.20 | |
| 20 | 구 | 교각 | 균열 | 0.10 | 0.30 | | m | 1 | 0.30 | |
| 21 | 구 | 받침 | 받침콘크리트 균열 | 0.10 | 0.20 | | m | 2 | 0.40 | |
| 22 | 구 | 받침 | 받침콘크리트 균열 | 0.10 | 0.30 | | m | 1 | 0.30 | |
| 23 | 구 | 받침 | 받침모르타르 균열 | 0.10 | 0.20 | | m | 1 | 0.20 | |
| 24 | 구 | 받침 | 받침모르타르 균열 | 0.10 | 0.30 | | m | 1 | 0.30 | |
| 25 | 구 | 받침 | 받침콘크리트 균열 | 0.30 | 0.30 | | m | 1 | 0.30 | |
| 28 | 구 | 받침 | 받침장치 부식 | 0.10 | 0.50 | | m <sup>2</sup> | 1 | 0.05 | |
| 30 | 구 | 받침 | 받침장치 부식 | 0.20 | 2.00 | | m <sup>2</sup> | 1 | 0.40 | |
| 31 | 구 | 받침 | 받침모르타르 균열 | 0.20 | 0.10 | | m | 1 | 0.10 | |
