## 제 3 장 현장조사 및 시험

금회 정밀안전점검대상인 진부2터널(인천)은 강원도 평창군 진부면 하진부리 산251-1에 위치하고 있으며, 연장 185m, 폭 9.6m의 2차선 터널이다.

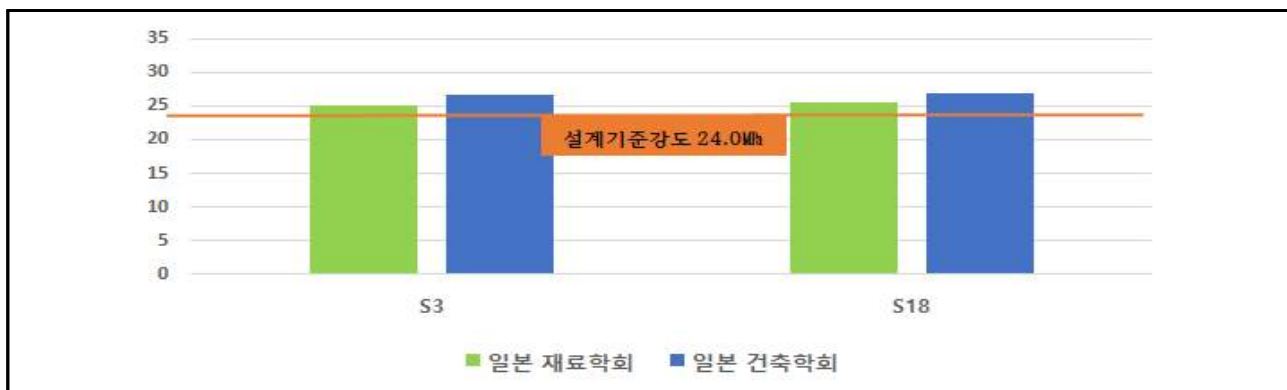
【그림 3.8】 콘크리트 라이닝 평균압축강도 추정결과

- 반발경도법에 의한 압축강도 측정결과 25.2~26.7MPa로 측정 되었으며, 금회 실시한 진부2터널(인천)은 모두 설계기준 압축강도(24.0MPa)를 상회하는 것으로 강도 저하가 없는 것으로 판단된다.
- 따라서, 금회 시험을 실시한 진부2터널(인천)의 라이닝 콘크리트 강도는 공용년수 경과에 따른 강도 저하가 발생되지 않은 것으로 판단된다.
