# 01. 절토사면

## 절토사면 외관조사 현황도(Face Map)

**철도사면명(위치) : 부산울산선(부산) 47.05K**

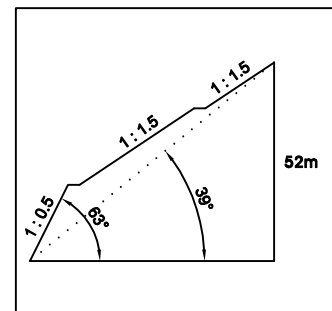
| Bieniawski의 RMR분류 | | | | | | | | | | | | N o. | | 1구간 | | | 2구간 | | | 3구간 | | | | | | | | | | | |
|---|---|---|---|---|---|---|---|---|---|---|---|---|---|---|---|---|---|--|---|---|---|---|--|--|--|--|--|--|--|--|--|
| 조 사 자 소 견 | 위험도 | | 피해도 | | <div>• 전체적으로 식생이 불량한 구간과 양호한 구간이 확연히 구분됨</div> <div>• 시점부 산마루 측구 및 소단배수로⑥⑦ 외에는 자연수로가 발달하고 STA.370 위치에 계곡부를 형성하고 있는 것이 불안요소로 작용할 가능성이 있고 STA.0+090~100 1소단 하부 일부구간에 누수 및 세굴이 확인되어 이에 대한 대책으로 수평배수공의 추가 설치가 필요함</div> <div>• 낙석방지망의 노출구간의 식생기반재 추가시공 및 식생 불량구간의 식생공을 통한 보수가 필요하고 식생의 뿌리가 활착되어 고정되기까지 철저한 관리가 필요함</div> <div>• 2소단 콘크리트 배수로의 균열 및 파손, 사면하부 옹벽의 균열의 보수가 필요하고 추가손상 및 진전여부에 대한 주의 관찰이 요구됨</div> | | | | | | | | | | | | | | | | | | | | | | | | | | |
