# 제 6 장 보수·보강 및 유지관리방안

본 시설물은 경기도 이천시 신둔면 도암리에 위치한 STEEL BOX GIRDER교 교량으로서 3ea의 Girder로 구성되어 있으며, 총연장은 100.0m(30+40+30)이고 양방향 중 성남방향 폭은 13.94m(편도 3차로)이다.

수하3교(상)에 대한 정밀안전점검을 수행한 결과, 본 구조물은 시공 시 시공 정밀도의 저하로 인하여 발생된 구조물의 결함(Defect)과 공용 중 시간의 경과와 주변의 환경인자에 의한 재료의 열화에 의한 손상(Damage)이 발생하여 있는 것으로 조사되었다.

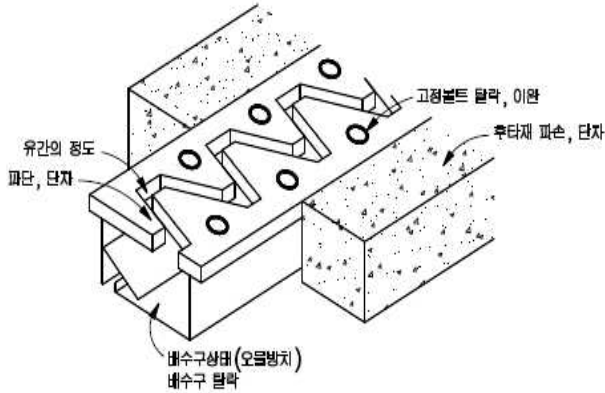
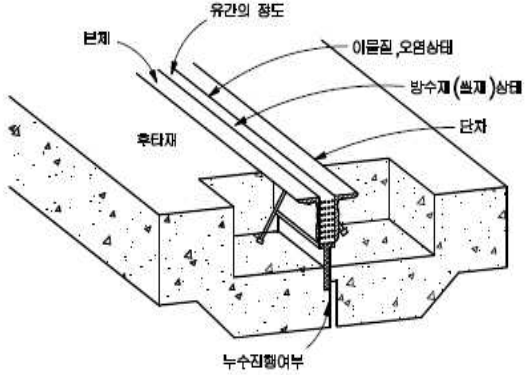
| 점 부 위 | | 점 검 항 목 |
|---|---|---|
| | 〈후타재 균열〉 | 〈후타재 균열〉 |
| | | 〈후타재 망상균열〉 |

| | 손상 내용 | 보수방안 | 물량 | 단위 | 우선순위 |
|---|---|---|---|---|---|
| 신축이음 | 후타재 균열 | 주의관찰 | 1.50 | m | 3순위 |
| | 후타재 망상균열 | 주의관찰 | 0.50 | m <sup>2</sup> | 3순위 |

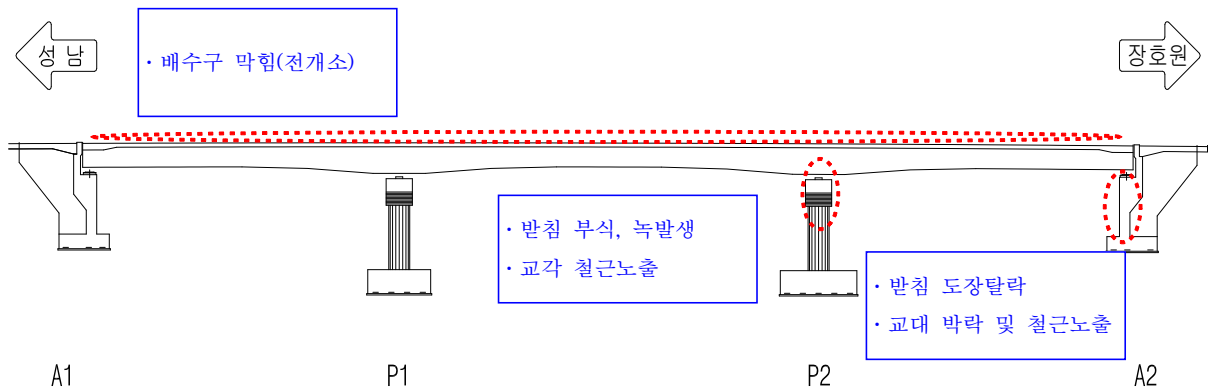
- ① 교대 및 교각
  - 박락 및 철근노출
  - 진전 및 추가손상 발생 여부 확인
- ② 교량받침
  - 받침 도장탈락, 부식 녹발생
  - 진전 및 추가손상 발생 여부 확인
- ③ 배수시설
  - 포장부 배수구 막힘
  - 진전 및 추가손상 발생 여부 확인
