## 제 3 장 현장조사 및 시험

본 시설물은 경기도 이천시 신둔면 도암리에 위치한 STEEL BOX GIRDER교 교량으로서 3ea의 Girder로 구성되어 있으며, 총연장은 100.0m(30+40+30)이고 양방향 중 장호원방향 폭은 13.94m(편도 3차로)이다.

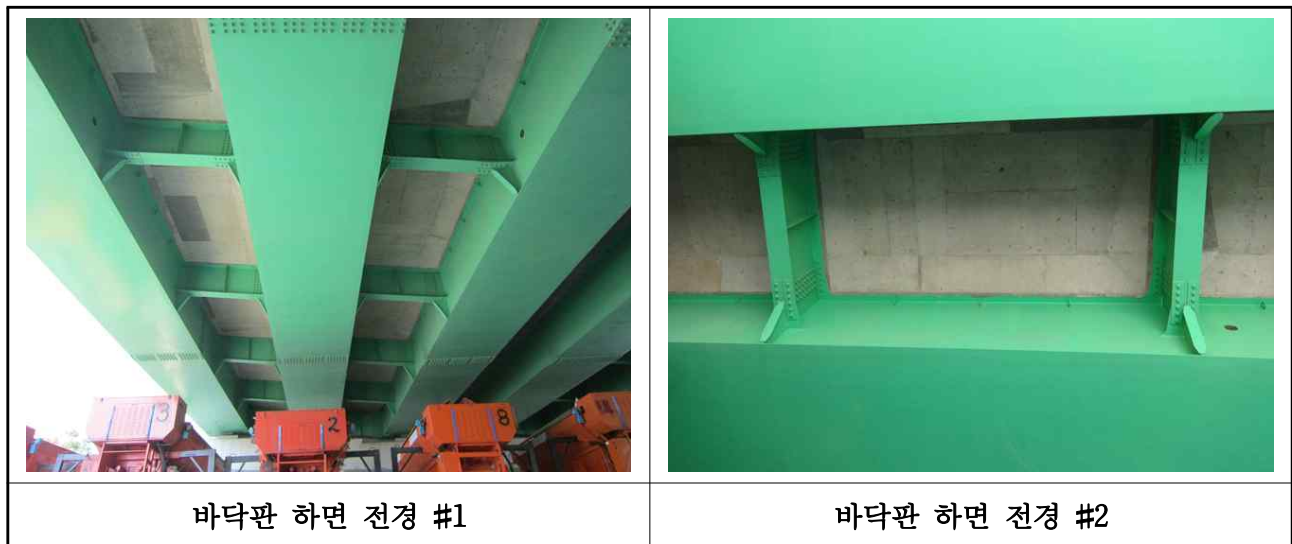
【사진 3.2】바닥판 전경

- 바닥판하면 현장조사 결과, 백태, 재료분리 및 철근노출, 박락 등의 손상이 신규 조사되었다.

- 바닥판 하면은 최초 정밀안전점검으로 초기점검시 손상이 없는 상태로 확인되었고, 금회 정밀안전점검 시 정밀조사로 인한 백태, 재료분리, 박락, 철근노출 등의 신규 손상이 확인되었다.

- 조사된 콘크리트 재료분리, 박락, 철근노출의 단면손상은 시공시 마감 미흡, 다짐불량 등의 복합적인 원인에 의한 손상이며, 철근노출의 경우 피복 부족에 의한 손상으로 단면보수, 방청 등의 조치가 필요할 것으로 사료된다.

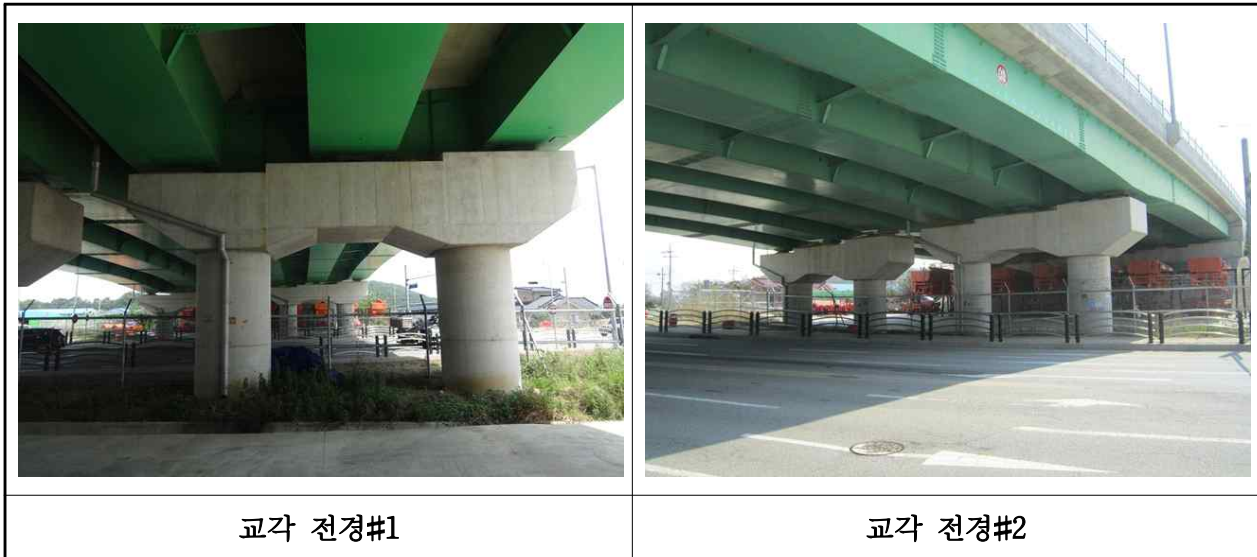
【사진 3.11】 교각 전경

- 교각에 대한 현장조사 결과 폭 0.3mm미만 균열, 망상균열이 조사되었다.

- 교각에 대하여 기 점검 결과를 토대로 손상 진전여부를 검토한 결과, 금회 점검에서 기존 손상 물량은 균열(0.3mm미만), 망상균열이 일부 증가한 상태로 조사되었다..

- 교각 코핑 및 기둥부에 발생한 폭 0.3mm미만 균열 및 망상균열은 건조수축, 온도변화, 거푸집 조기탈형 등의 복합적인 원인에 의한 비구조적 소수의 균열로서 표면보수를 실시하여 내구성을 확보가 바람직할 것으로 판단된다.

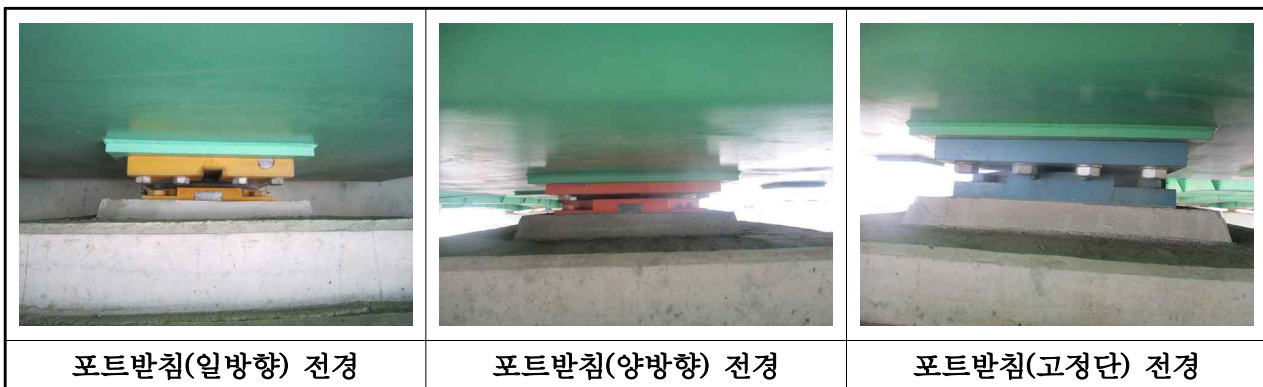
【사진 3.13】 교량받침 전경

- 현장조사 결과 기능장애 또는 기능저하를 유발할 손상은 발생하지 않은 상태로, 경미한 도장불량이 조사되었으며, 교량받침 무수축물탈에 폭 0.3mm미만 균열이 국부적으로 조사되었다.

- 교량받침에 대하여 기 점검 결과를 토대로 손상 진전여부를 검토한 결과, 금회 점검시 받침콘크리트 균열, 플레이트 부식, 녹발생, 도장탈락, 도장박리 등의 손상이 신규 조사되었다.

- 플레이트 발생된 도장탈락의 손상은 시공 미흡에 의한 손상으로 손상부는 유지관리를 위하여 재도장이 필요하다.
- 무수축물탈에서 조사된 균열은 국부적으로 발생된 균열로 현 상태에서 별도의 조치보다는 유지관리 후 손상진전 및 추가 손상 발생 시 일괄 보수하는 것이 바람직 할 것으로 판단된다.

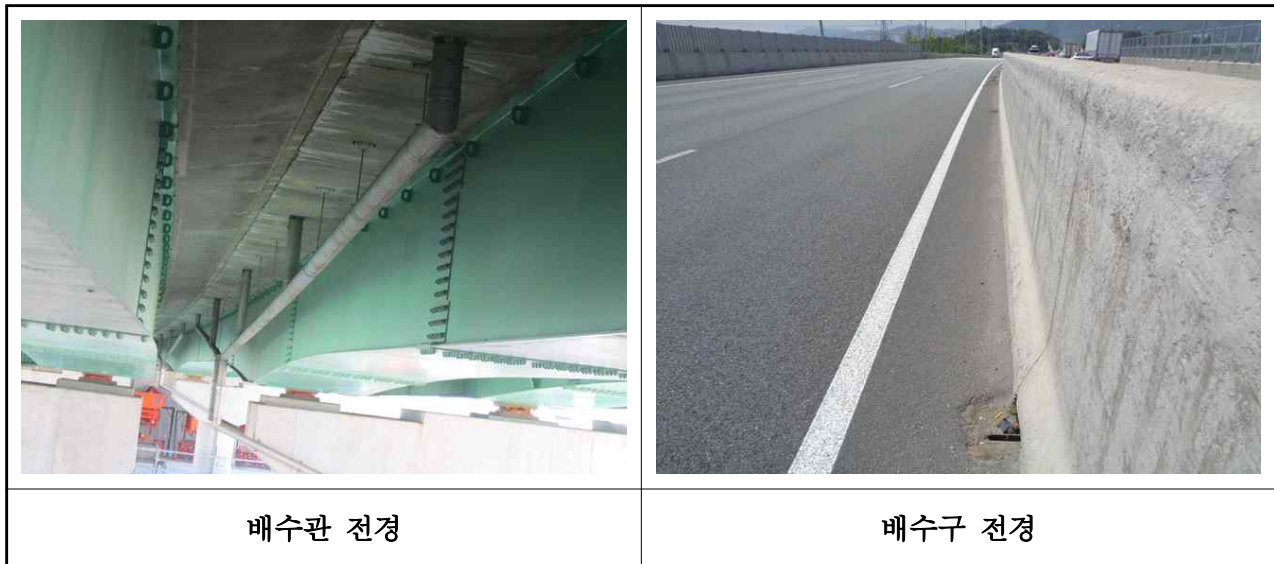
【사진 3.21】 배수시설 전경

- 배수시설에 대하여 기 점검 결과를 토대로 손상 진전여부를 검토한 결과, 배수구 막힘이 신규 조사되었다.

- 배수시설에 발생한 배수구 막힘은 공용중 발생한 손상으로 주기적인 청소 등의 정비 등의 유지관리가 요구된다.

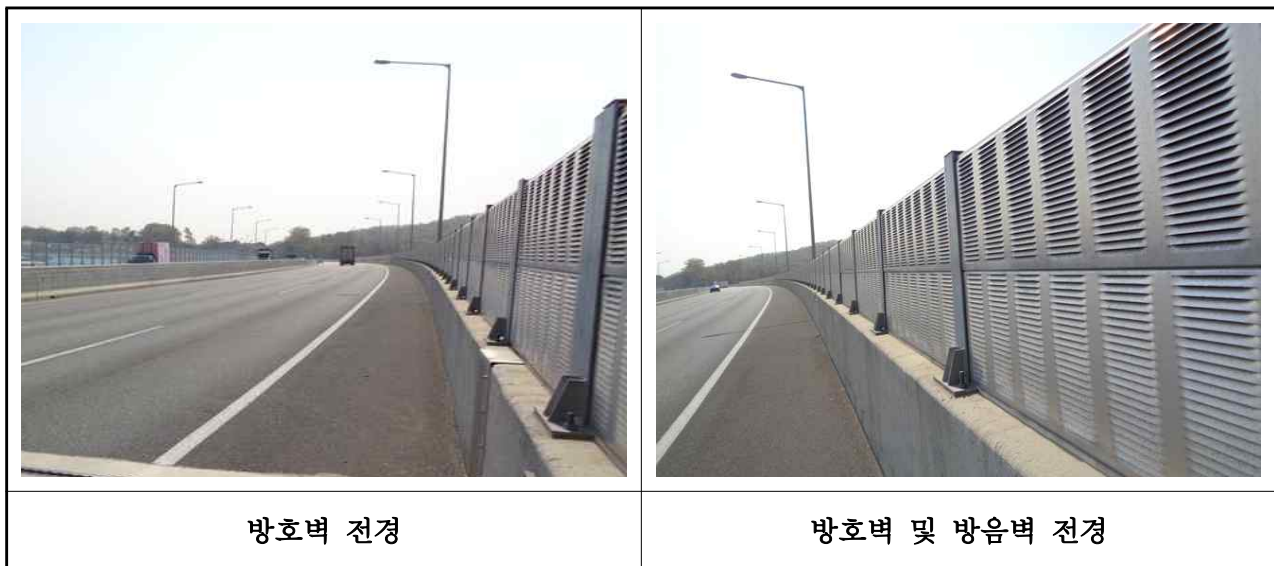
【사진 3.23】 방호벽 및 중앙분리대 전경

- 방호벽에 대한 현장조사 결과, 초기 점검 이후 균열이 다수 보수되었고, 미 보수된 0.3mm미만 균열이 확인되었다.

- 방호벽에 대하여 기 점검 결과를 토대로 손상 진전여부를 검토한 결과, 초기 점검 이후 방호벽 표면처리가 실시되었고, 일부 균열이 추가 조사되었다.

- 방호벽 및 중분대에 발생한 폭 0.3mm미만 균열은 건조수축, 온도변화, 거푸집 조기탈형 등의 복합적인 원인에 의한 비구조적 소수의 균열로서 표면보수를 실시하여 내구성을 확보가 바람직할 것으로 판단된다.
