## 제 3 장 현장조사 및 시험

본 과업 대상교량인 이호육교는 경기도 여주시 강천면 이호리에 위치하고 있으며, 1999년도에 준공되어 약 21년 정도의 공용기간이 경과하였으며, 상행 3차로, 하행3차로로 시공된 교량이다.

본 교량의 제원은 총연장 30.0m(1@30.0m), 폭 25.83m인 교량으로서, 상부구조는 PF Girder 형식, 하부구조 교대는 역T형 구조이고 기초는 강관파일 기초로 시공되어 있다. 교량의 평면 선형은 사각(90°)이 없는 직선( $R=\infty$ )을 이루고 있으며, 종단경사는 시점에서 종점으로 +0.3533%의 상향기울기를 형성하고 있다.

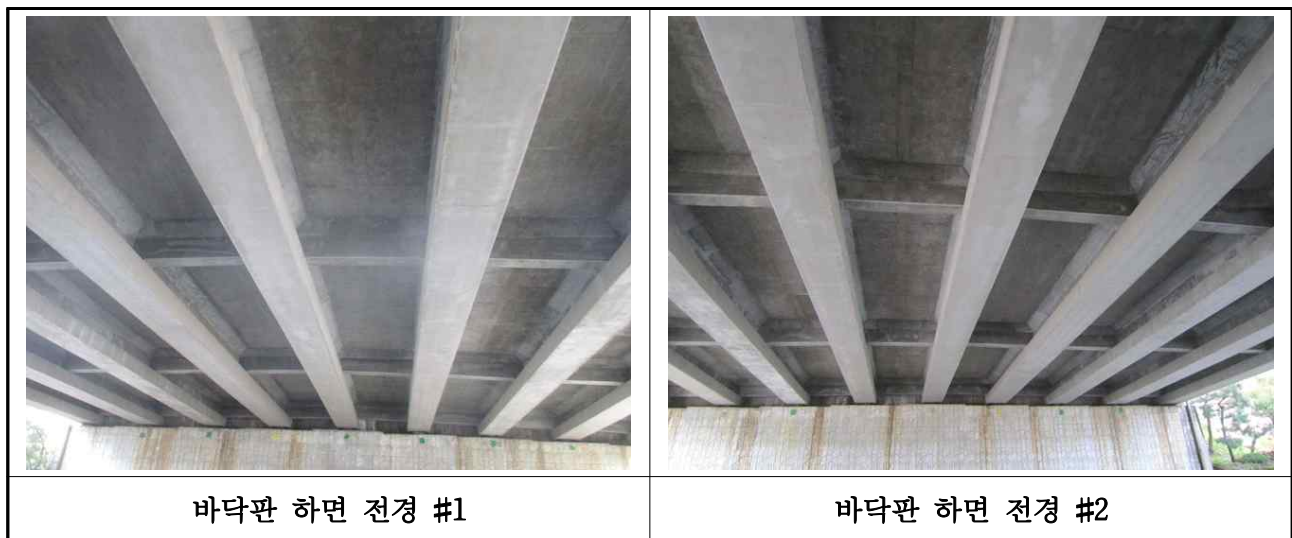
【사진 3.2】 바닥판하면 전경

- 바닥판 하면은 균열 및 단면손상 등 특기할 만한 손상이 없는 양호한 상태인 것으로 조사되었으며, 전회 점검시에도 손상은 없는 것으로 확인되었다.

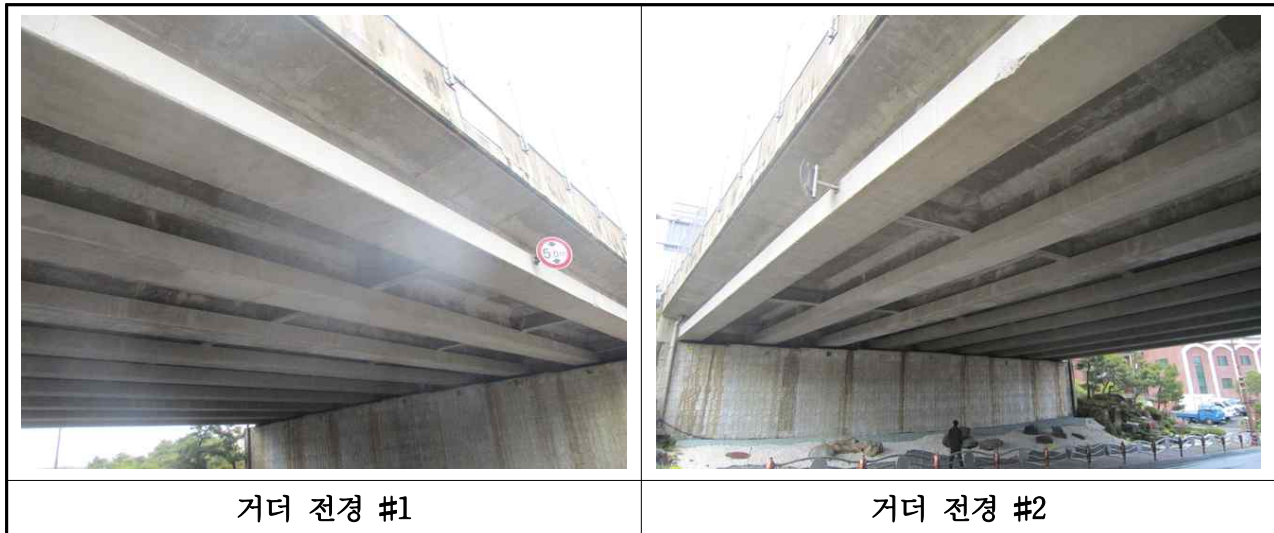
【사진 3.3】 거더 전경

- 거더에 대한 현장조사 결과 균열(폭0.1~0.3mm), 백태, 박리, 박락, 파손 및 철근노출, 표면보호제 박락 등의 손상이 확인되었다.

- 거더에 발생한 박리, 박락 및 철근노출은 기존의 신축이음을 통해 유입된 우수가 반복적인 동결융해에 의해 발생한 것으로 판단되며, 내구성 확보를 위한 철근방청 및 단면보수가 필요한 상태이다. 균열의 경우 폭 0.3mm미만에 대해서는 표면보수를 실시하고, 폭 0.3mm 균열의 경우 교량받침 플레이트 매립부위에 주로 발생한 것으로 주입보수 등을 실시하는 것이 바람직하다.

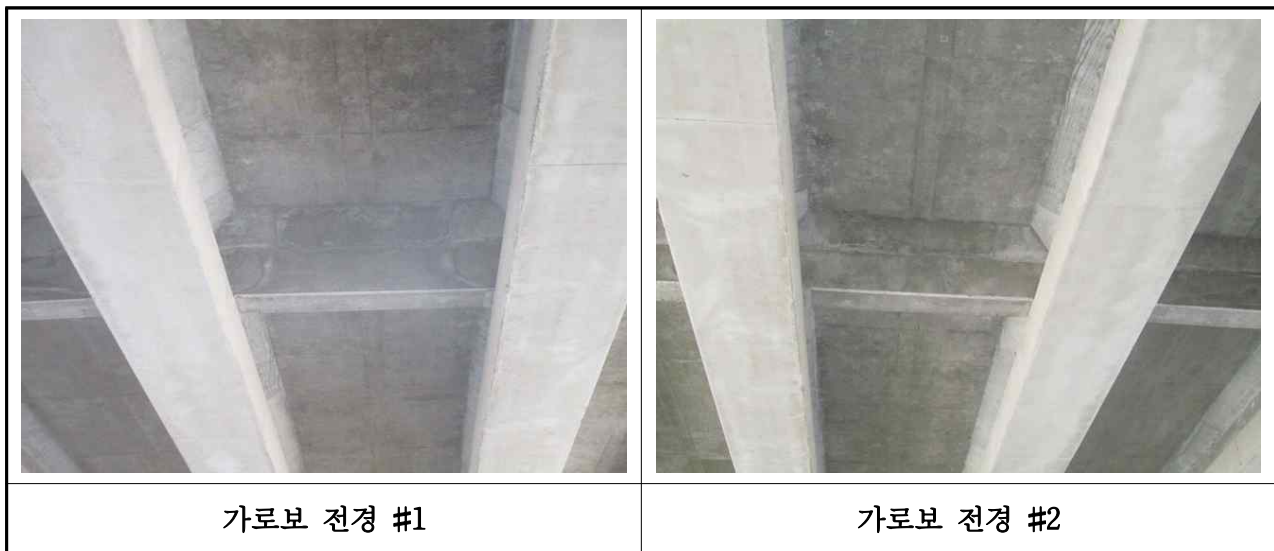
【사진 3.5】 가로보 전경

- 가로보에 대한 현장조사 결과 철근노출 손상이 조사되었다.

- 가로보 일부 구간에 발생한 철근노출 손상은 공용기간 증가 등에 의한 열화로 판단되며, 내구성 확보 차원의 단면보수가 필요하다.

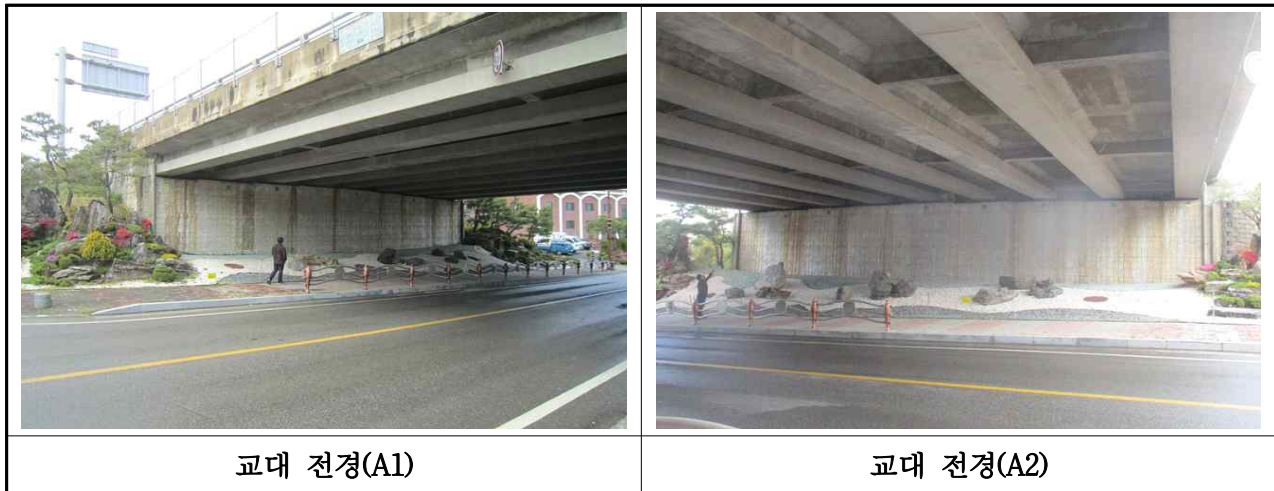
【사진 3.7】 교대 전경

- 교대 A1, A2에 대한 외관조사 결과 균열(폭0.3mm미만), 백태, 박리, 박락 및 철근노출, 재료분리, 폐콘크리트 적치, 표면오염 등의 손상이 발생한 것으로 조사되었다.

- 기존 신축이음을 통한 우수유입으로 인한 누수흔적이 확인되었고, 이로 인한 표면오염 등 표면열화 현상이 나타났다.
- 재료분리, 박락, 철근노출 등은 손상의 정도나 범위가 중대한 위험 수준은 아니나 내구성 유지를 위해 단면보수 등의 유지관리가 필요하다.
- 균열의 경우 비구조적인 균열로서 폭 0.3mm미만에 대해서는 표면보수를 실시하고, 폭 0.3mm 균열의 경우 주입보수가 필요하다.

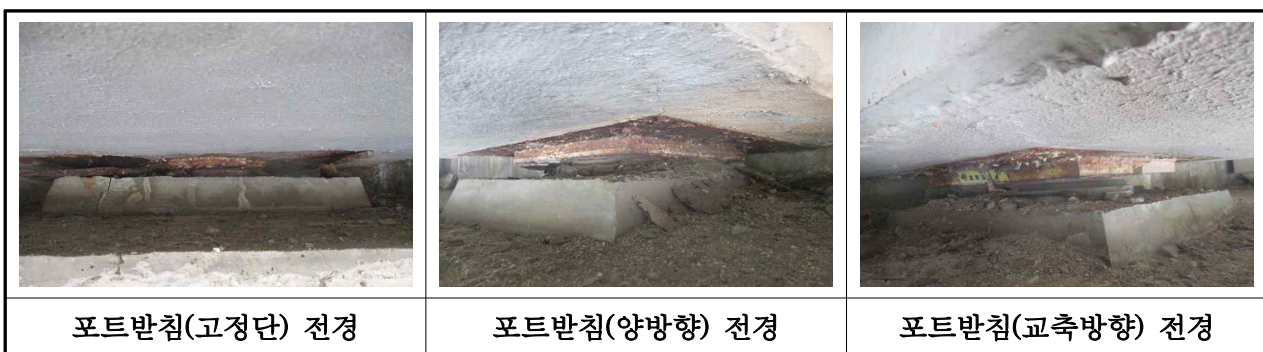
【사진 3.9】 교량받침 전경

- 현장조사 결과 전개소 교량받침 부식과 일부 받침 무수축물탈 박락 등의 손상이 조사되었다. 현재 받침에서 조사된 부식, 무수축물탈 박락 등은 원활한 가동을 위해 전개소 교체가 필요한 상태이다.

- 받침 본체에 발생한 부식은 기존 신축이음 하부 누수에 의한 2차 손상으로 판단되며, 현재 발생한 부식 손상은 다소 심한 상태로서, 무수축물탈 박락과 더불어 원활한 받침 가동을 위해 전개소 교체가 필요한 것으로 판단되나, 받침교체시 구체적인 사항은 내진성능검토 실시 후 교체 하는 것이 바람직할 것으로 사료된다.

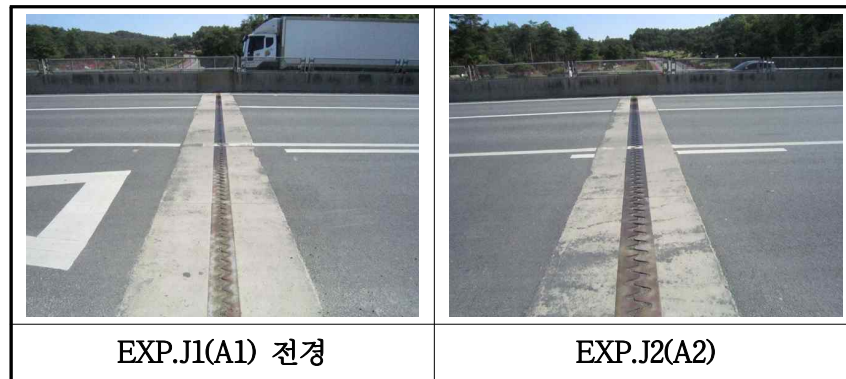
【사진 3.13】 신축이음장치 전경

- 신축이음 현장조사 결과 후타재 균열(0.3mm미만) 및 마모, 본체 이물질퇴적 등이 조사되었다. 한편 기존 손상인 신축이음 차수판 미설치 구간에 대해서는 차수판을 설치한 것으로 확인되었다.

- 신축이음에 발생한 후타재 균열 및 마모는 차량 통행하중 및 충격, 콘크리트 열화 등으로 인한 손상으로 판단되며, 표면처리 및 단면보수 실시 등 유지관리가 필요하다.

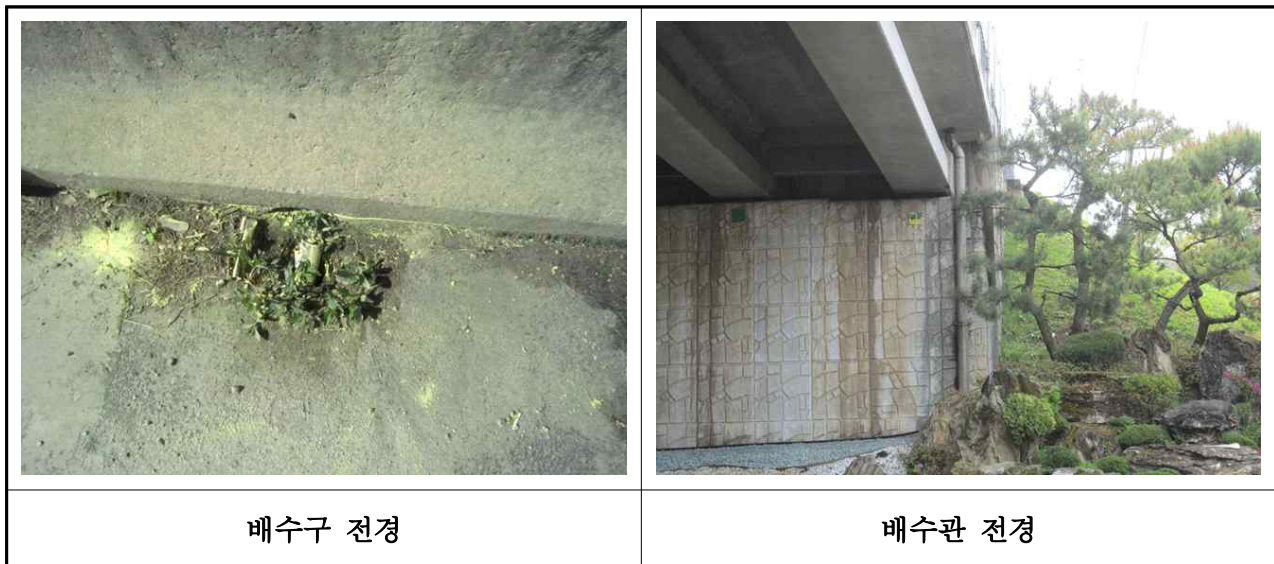
【사진 3.18】 배수시설 전경

- 배수시설에 대한 현장조사 결과, 배수관 연결부 누수 및 막힘과, 교면 배수구 이물질 퇴적에 의한 막힘 등이 조사되었다.

- 현재 발생한 배수구 및 배수관 막힘, 누수 등에 대해서는 원활한 배수기능 향상을 위해 주기적인 청소 등 정비를 실시하는 것이 바람직하다.

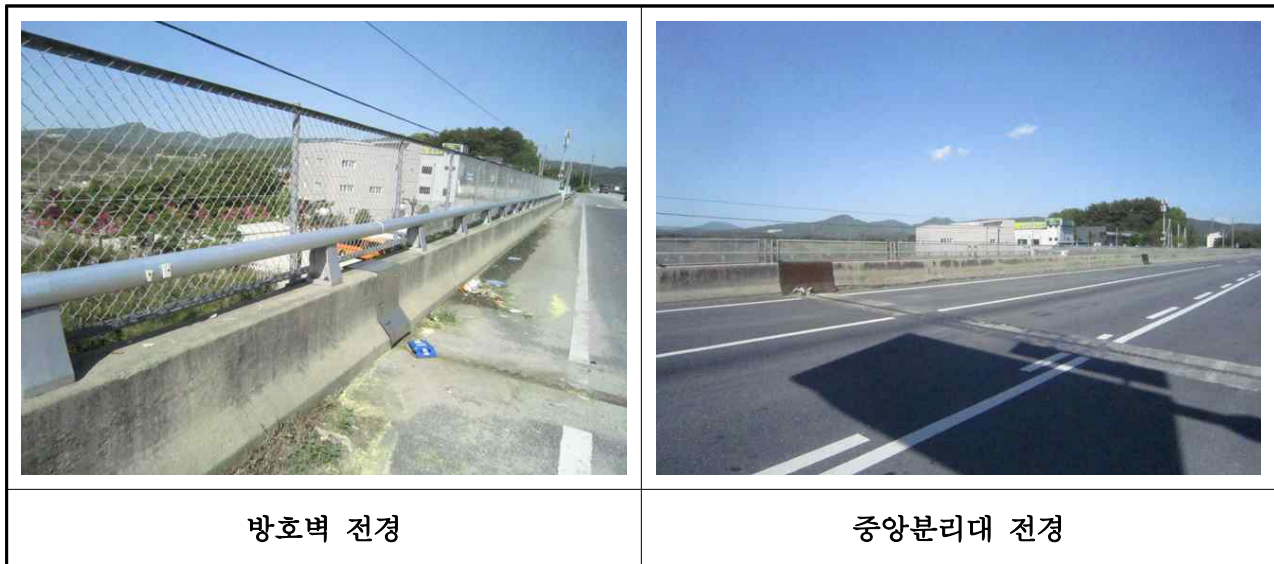
【사진 3.20】 방호벽 및 중앙분리대 전경

- 방호벽에 대한 조사 결과, 기존 손상인 균열, 박리 등의 손상이 조사되었다.

- 방호벽에 발생한 균열, 박리 등은 초기 건조수축, 공용기간 증가 등에 의한 손상으로 내구성확보를 위한 표면보수, 단면보수를 실시하여야 할 것으로 판단된다.
