## 제 3 장 현장조사 및 시험

금회 성능평가 대상인 오천터널(상)은 경기도 이천시 마장면 회억리에 위치하고 있으며, 연장 457.0m, 폭 9.306m의 2차선 터널이다.

쟁문형식은 진입부 원통절개형, 진출부 면벽식으로 시공된 난형식의 터널로 2004년 12월 21일에 준공되었으며, 현장조사 및 시험 결과는 다음과 같다.

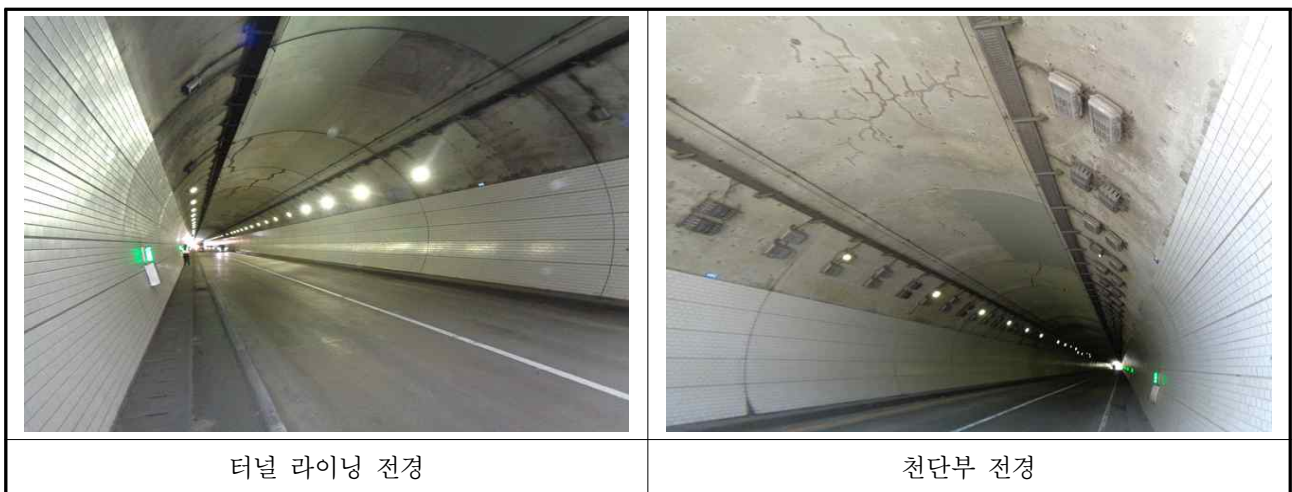
【사진 3.3】 터널 라이닝 천단부 전경

천단부는 폭 0.3mm미만의 균열, 공동, 조인트 들뜸 및 박락, 표면오염, 피복부족이 일부 구간에 조사되었다.

천단부는 균열, 공동, 조인트 들뜸 및 박락, 표면오염, 피복부족 손상이 일부 구간에 국부적으로 발생되었다. 균열은 라이닝 콘크리트의 계절변화에 따른 건조수축 및 온도변화에 의한 구속과 시공초기 발생된 균열에 대해 미보수된 비구조적 균열로 판단된다. 본 구조물에 발생된 균열은 구조물의 안전성에는 큰 영향이 없으나 장기적으로 내구성 저하방지를 위한 표면보수 등의 적절한 보수가 필요할 것으로 판단되며, 조인트부 들뜸 및 박락의 경우, 손상부를 제거하고 단면보수를 실시하더라도 경과년수가 증가함에 따라 기존 콘크리트와 보수재와의 불연속면에서 박리가 발생하여 재손상의 가능성이 높다. 따라서 안전사고 예방차원에서 유지관리하는 것이 적절하다고 판단된다.

금회 점검시 조사된 공동, 표면오염, 피복부족의 경우 시공미흡, 타설불량, 공용기간 증가 등에 의한 손상으로 판단되며, 기 발생된 손상부의 경우 구조물의 안전성에 영향을 미칠만한 손상은 아니므로 주의관찰 후 손상의 진전 시 적절한 조치를 취하는 것이 바람직할 것으로 판단된다.

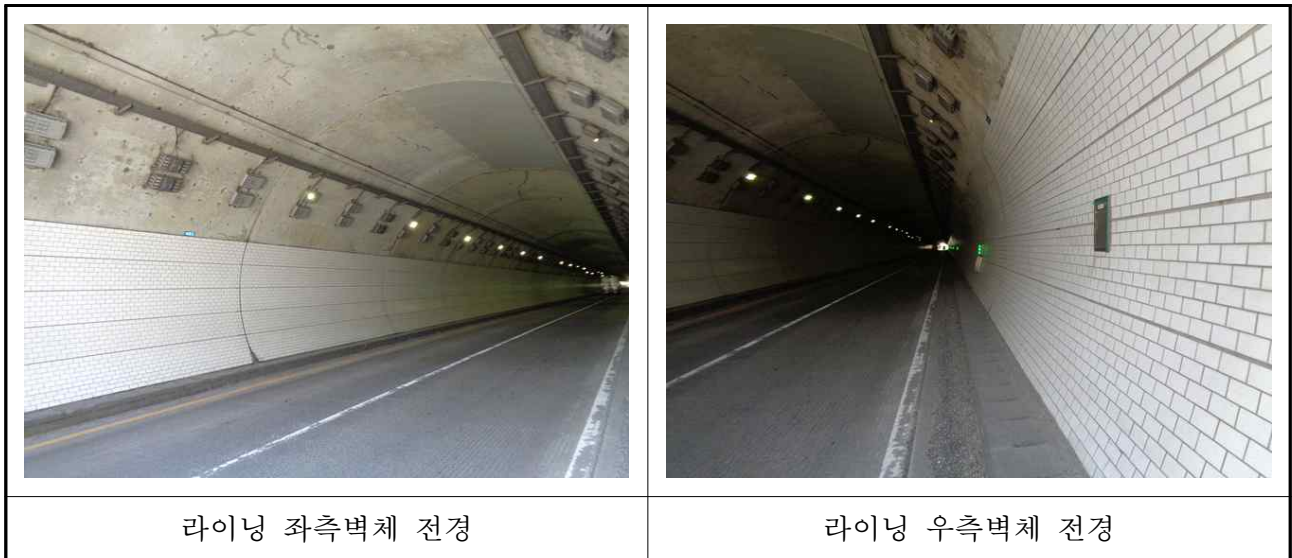
【사진 3.5】 터널 라이닝 측벽부 전경

측벽부는 타일 균열, 굽힘, 들뜸, 파손, 표면오염, 몰탈탈락 등의 손상이 발생된 것으로 조사되었다.

본 터널 측벽부에 발생된 타일균열, 굽힘, 들뜸 및 파손, 물탈탈락, 표면오염, 소화기함 파손의 경우 온도변화에 의한 신축작용, 공용기간 증가에 의한 열화, 공용중 외부충격, 장기공용에 의한 물탈의 접착력 저하 등에 의해 발생된 것으로 판단된다.

금회 점검시 조사된 표면오염, 물탈탈락의 경우 구조물의 안전성에 영향을 미칠만한 손상은 아니므로 주의관찰 후 손상의 진전 시 적절한 조치를 취하는 것이 바람직 할 것으로 판단되며, 타일부에 발생된 손상들에 대해서는 안전사고예방 및 미관 확보를 위해 타일 재시공 등 보수를 실시하는 것이 바람직할 것으로 판단된다.

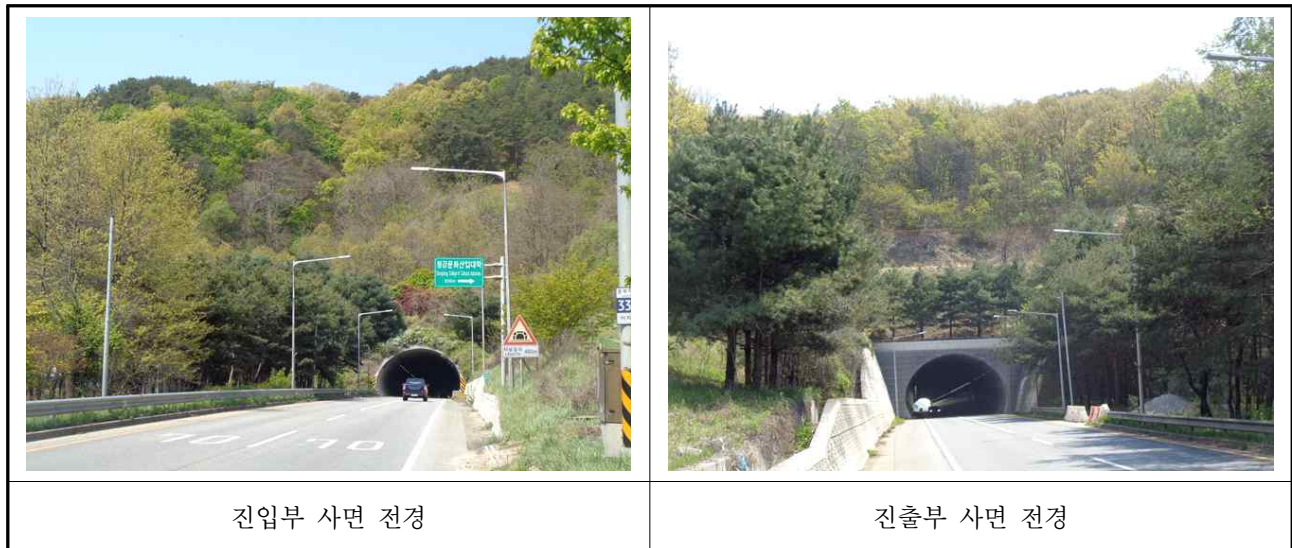
【사진 3.9】 사면 진·출입부 전경

본 터널준공 이후 지형의 변화나 사면활동 등의 외형적인 변화는 없는 것으로 관찰되었으며, 안전성에 위해한 요소는 없는 것으로 판단된다. 사면 외관조사시 슬라이딩, 함몰여부, 등에 중점을 두고 외관조사를 실시하였다.

사면 일부구간 발생한 녹생토 유실의 경우 우수유입, 공용기간 증가 등에 의한 손상으로 판단되며, 기 점검 이후 일부구간 추가 손상이 발생한 것으로 조사되었다. 기 손상부의 경우 사면의 안전성에 영향을 미칠만한 손상은 아니나, 손상의 진전방지를 위한 사면보호공 설치 등의 조치가 요망된다.

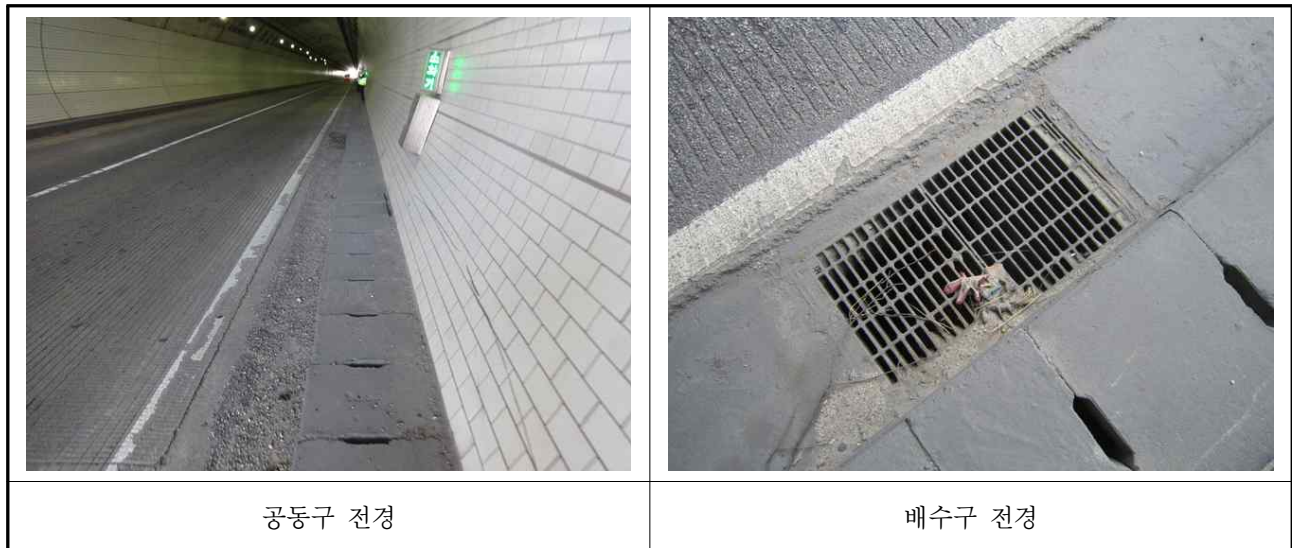
【사진 3.11】 공동구 및 측구(배수로) 전경

공동구 및 배수시설 외관조사 결과, 일부구간 균열( $cw=0.3\text{mm}$ 이상), 덮개 파손, 들뜸, 철근 부식, 파손 등이 조사되었으며, 배수시설의 경우 균열( $cw=0.3\text{mm}$ 미만), 배수구 토사퇴적, 막힘, 노면 토사퇴적이 발생된 것으로 조사되었다.
