## 제 3 장 현장조사 및 시험

금회 성능평가 대상인 오천터널(하)은 경기도 이천시 마장면 회억리에 위치하고 있으며, 연장 480.0m, 폭 9.306m의 2차선 터널이다.

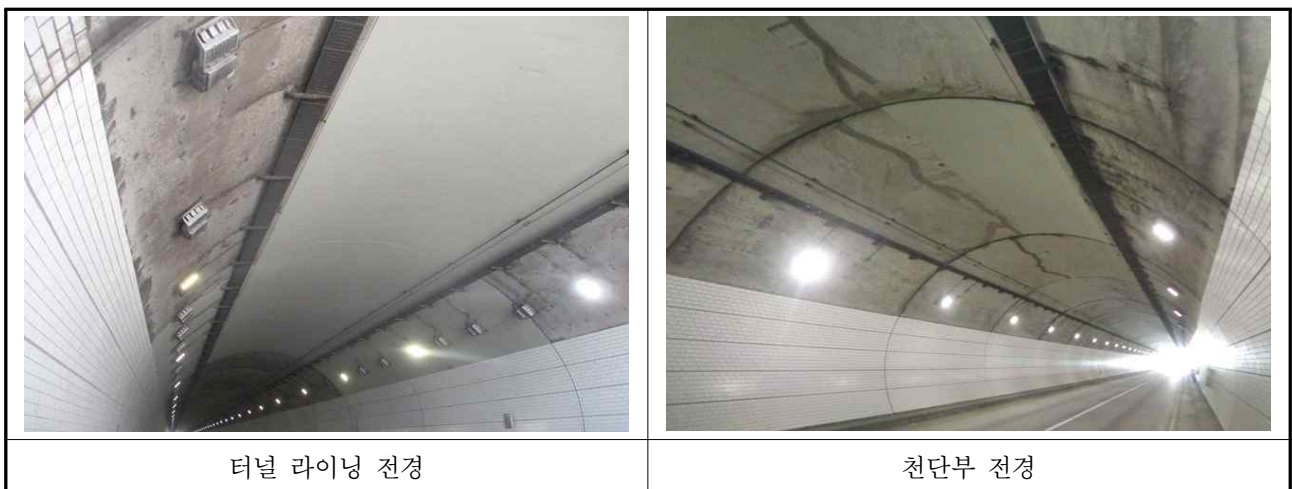
【사진 3.3】 터널 라이닝 천단부 전경

천단부는 폭 0.3mm내·외의 균열, 공동, 박리, 조인트 마감불량, 표면오염, 조인트 들뜸 등의 손상이 발생된 것으로 조사되었다.

천단부는 균열, 공동, 조인트 들뜸, 표면오염, 박리, 누수흔적 등의 손상이 일부 구간에 국부적으로 발생되었다. 균열은 라이닝 콘크리트의 계절변화에 따른 건조수축 및 온도변화에 의한 구속과 시공초기 발생된 균열에 대해 미보수된 비구조적 균열로 판단된다. 본 구조물에 발생된 균열은 구조물의 안전성에는 큰 영향이 없으나 장기적으로 내구성 저하방지를 위한 표면보수, 주입보수 등의 적절한 보수가 필요할 것으로 판단되며, 조인트부 들뜸 및 박리의 경우, 손상부를 제거하고 단면보수를 실시하더라도 경과년수가 증가함에 따라 기존 콘크리트와 보수재와의 불연속면에서 박리가 발생하여 재손상의 가능성이 높다. 따라서 안전사고 예방차원에서 유지관리하는 것이 적절하다고 판단된다.

금회 점검시 조사된 공동, 표면오염, 누수흔적의 경우 시공미흡, 타설불량, 공용기간 증가 등에 의한 손상으로 판단되며, 기 발생된 손상부의 경우 구조물의 안전성에 영향을 미칠만한 손상은 아니므로 주의관찰 후 손상의 진전 시 적절한 조치를 취하는 것이 바람직할 것으로 판단된다. 라이닝 일부구간 조사된 누수흔적의 경우 라이닝 누수에 의한 손상으로 판단되며, 현재 표면이 건조한 상태로 보수보다는 주의관찰 후 손상의 진전시 적절한 조치를 취하는 것이 바람직할 것으로 판단된다.

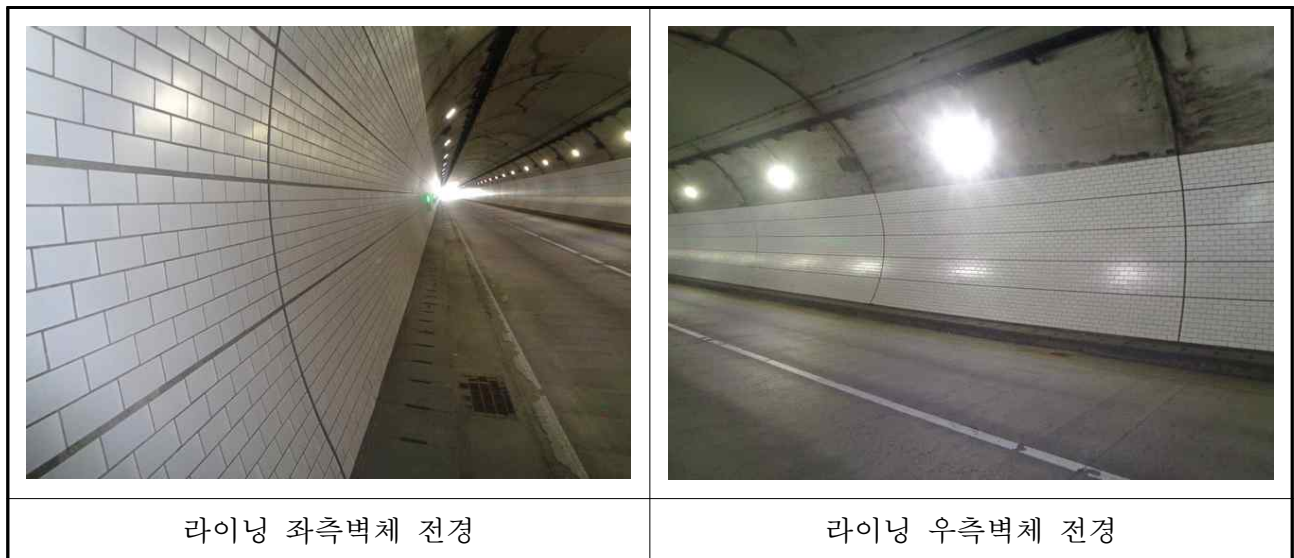
【사진 3.5】 터널 라이닝 측벽부 전경

측벽부는 타일 균열, 탈락, 파손, 실란트 들뜸 및 파손, 이격 등의 손상이 발생된 것으로 확인되었다.

본 터널 측벽부에 발생한 파손 및 이격의 경우 신축이음부 몰탈에서 발생한 손상으로 온도변화에 의한 신축작용 등에 의한 손상으로 판단된다. 기 발생한 손상부의 경우 터널의 안전성에 영향을 미칠만한 손상은 아니나, 손상의 진전 방지를 위한 단면보수, 충전보수 등의 조치가 요망된다.

금회 점검시 조사된 실란트 들뜸 및 파손, 몰탈 탈락의 경우 장기공용에 의한 열화, 라이닝 누수 등에 의해 발생한 손상으로 구조물의 안전성에 영향을 미칠만한 손상은 아니므로 주의관찰 후 손상의 진전 시 적절한 조치를 취하는 것이 바람직 할 것으로 판단되며, 타일 부에 발생한 손상들에 대해서는 안전사고예방 및 미관 확보를 위해 타일 재시공 등 보수를 실시하는 것이 바람직할 것으로 판단된다. 일부구간 발생한 라이닝 측벽부 누수흔적의 경우 라이닝 누수에 의한 손상으로 손상의 진전 방지를 위한 표면처리 등의 조치가 요망된다.

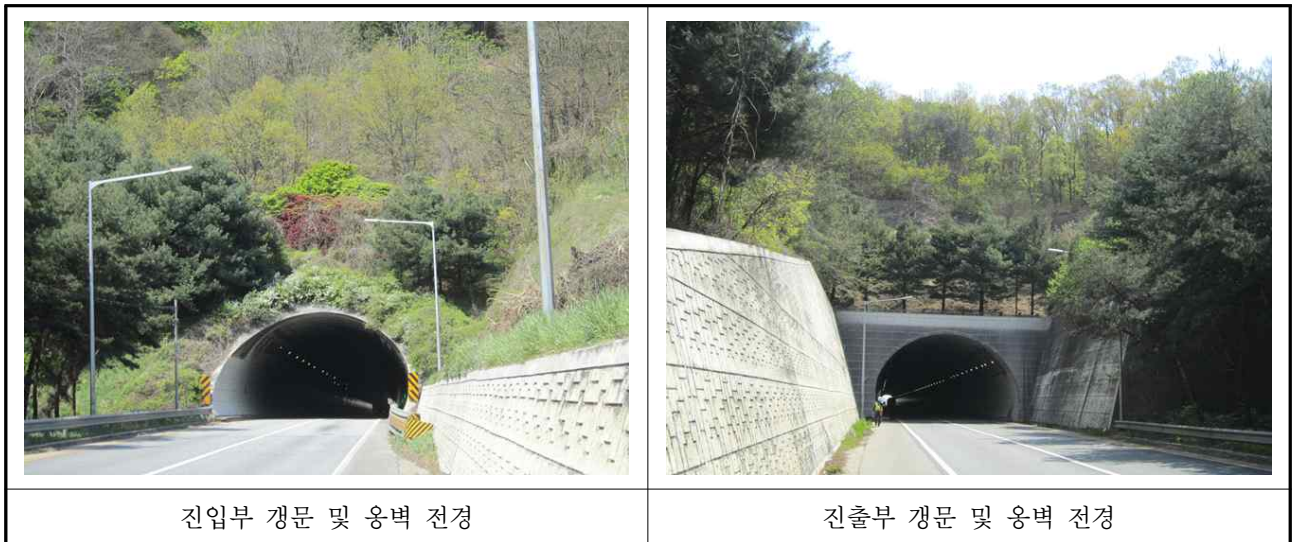
【사진 3.7】 갱문 진·출입부 전경

갯문에 대한 외관조사 결과, 진·출입부측 모두 손상이 없는 양호한 상태인 것으로 확인되었다.

옹벽에 대한 외관조사 결과, 폭 0.3mm 내·외 균열, 배수구 막힘, 백태가 발생된 것으로 조사되었다.

옹벽에 발생된 균열 및 백태의 경우 건조수축 및 온도변화, 공용기간 증가 등에 의한 비구조적 손상으로써 구조물의 사용성 및 안전성에 영향을 미칠만한 손상은 아니므로 주의관찰 후 손상의 진전 시 표면처리, 주입보수 등의 조치를 취하는 것이 바람직하다.

옹벽에 시공된 수평배수공의 경우 공용기간 증가, 이물질퇴적 등에 의한 배수구 막힘이 일부구간 조사되었으며, 배수공이 불량하여 배면부의 지하수가 원활히 배출되지 않을 경우 저면활동, 원호활동, 전도, 균열 등의 손상을 야기시키므로 주기적인 정비가 필요할 것으로 판단된다.

갯문의 경우 현재 손상이 없는 양호한 상태로 확인되었으며, 추후 주기적인 점검을 통한 유지관리를 실시하여 현재 상태를 유지하는 것이 바람직하다.
