상주영천고속도로 시설물 성능평가 용역

# 외 관 조 사 망 도

패널식옹벽01

2020.12

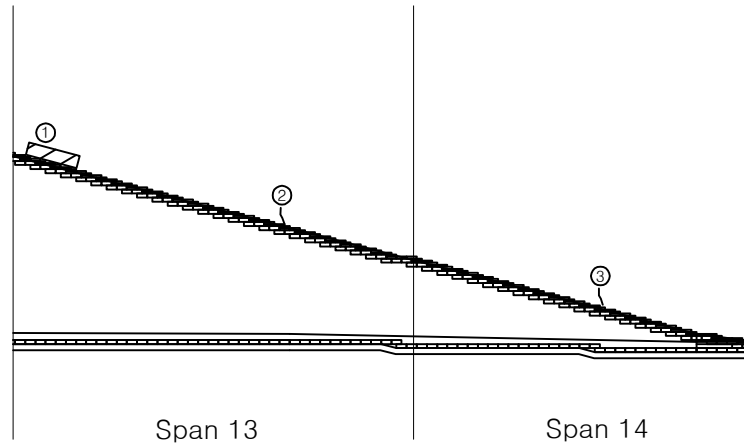
| 번호 | 손상내용 | 손상현황 | | | | | | 비고 |
|---|---|---|---|---|---|---|---|---|
| 2 | 배수로 균열 | 0.2 | 0.5 | | 1.00 | m | 2 | 신규 |
| 3 | 배수로 균열 | 0.3 | 1.0 | | 1.00 | m | 1 | 신규 |

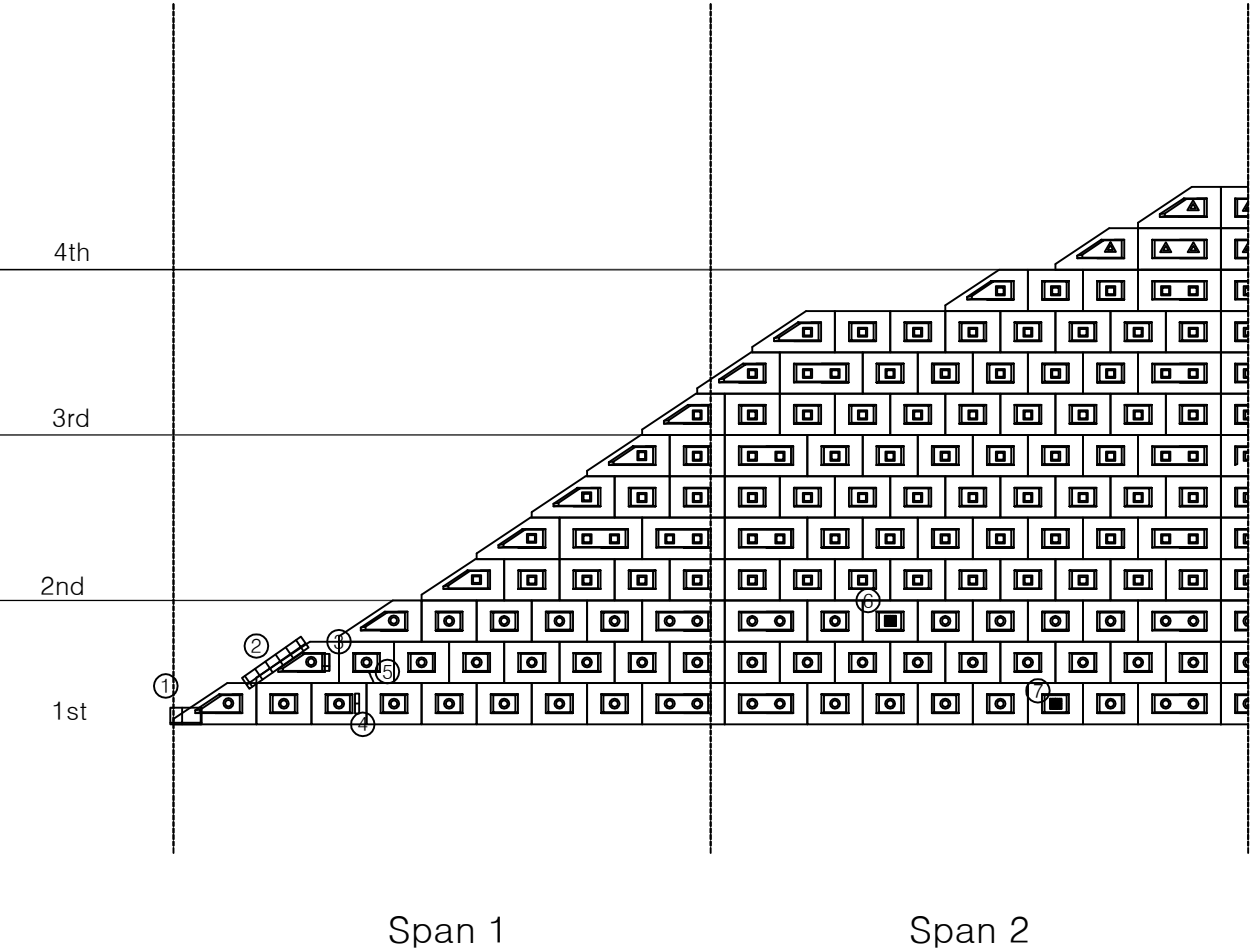
| 번호 | 손상내용 | 손상현황 | | | | | | 비고 |
|---|---|---|---|---|---|---|---|---|
| 5 | 판넬 균열(Cw=0.5mm) | 0.5 | 1.0 | | 1.00 | m | 1 | 신규 |

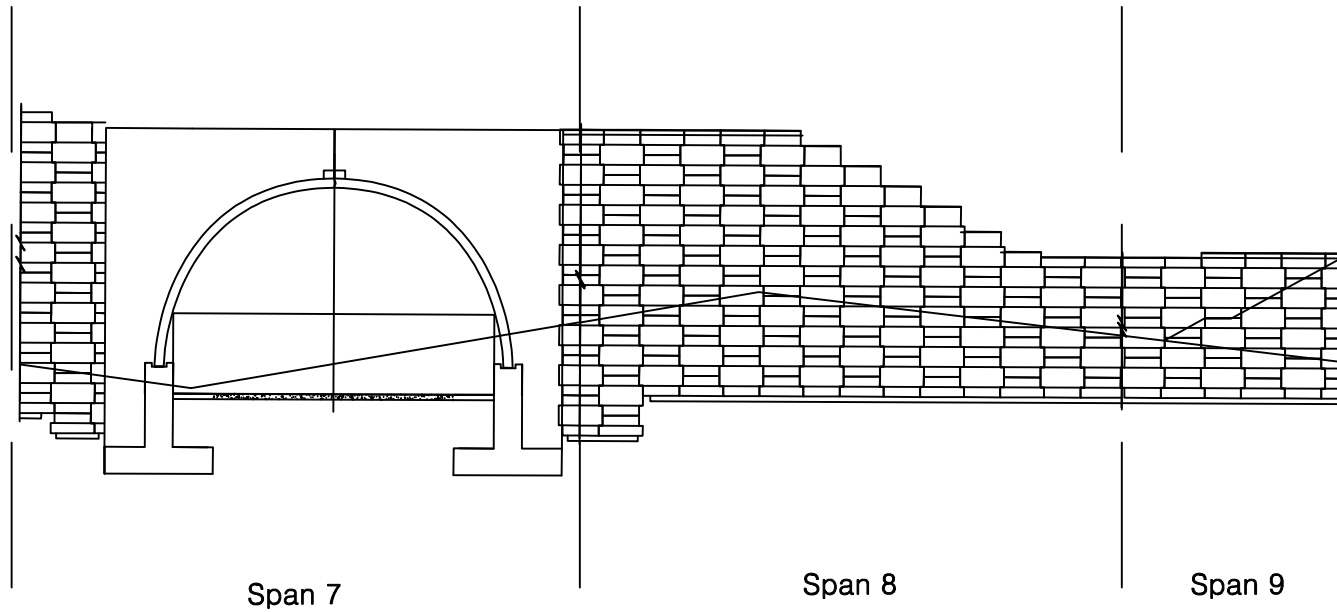
| 번호 | 손상내용 | 손상현황 | | | | | | 비 고 |
|---|---|---|---|---|---|---|---|---|
| 1 | 배수로 균열 | 0.3 | 1.0 | | 2.00 | m | 2 | 신규 |

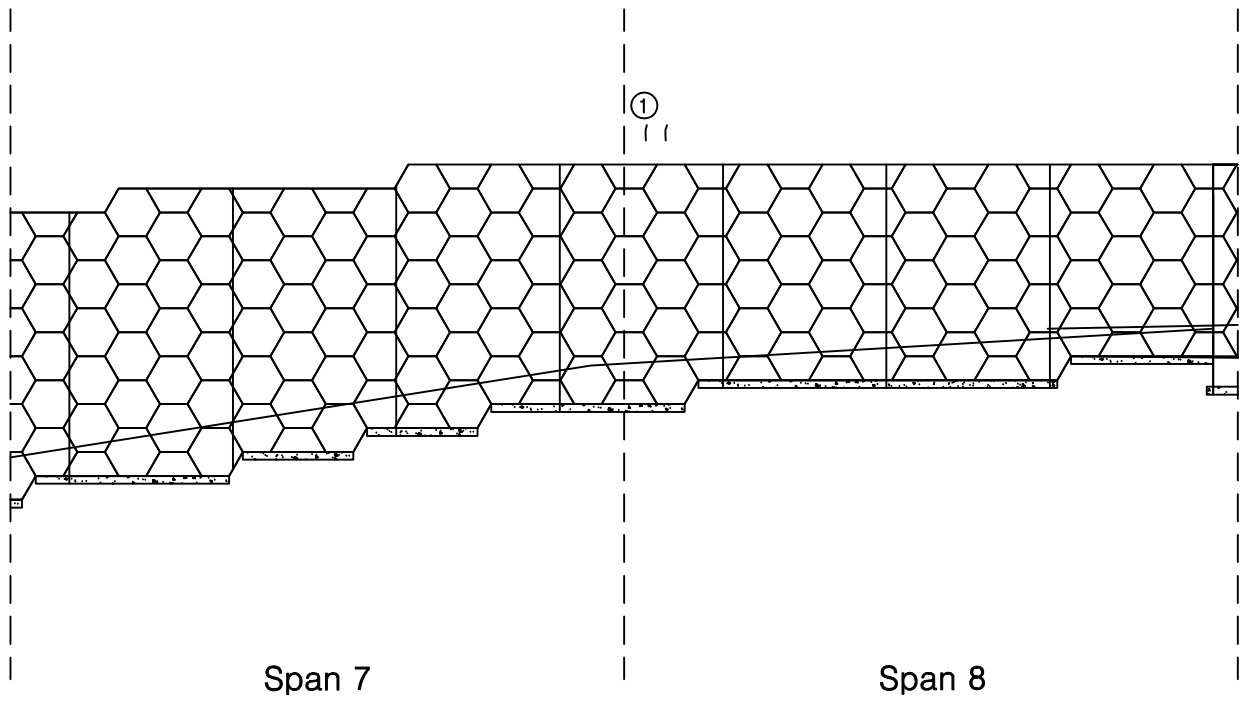
| 번호 | 손상내용 | 손상현황 | | | | | | 비고 |
|---|---|---|---|---|---|---|---|---|
| 1 | 배수로 균열 | 0.2 | 0.5 | | 1.00 | m | 2 | 신규 |
