## 제3장 현장조사 및 시험

물곡2교(상, 청평방향)는 국도 37호선에 위치한 총 연장 150.0m (47.5m+55.0m+47.5m), 폭 10.49m의 1종 도로교량으로서, 행정구역상 경기도 가평군 상면 울길리에 위치하며, 2010년 12월에 준공되어 약 10년 동안 공용 중이다. 상부구조는 Steel Box Girder 형식이고, 하부구조는 역T형인 교대와 T형 교각으로 구성되어 있다.

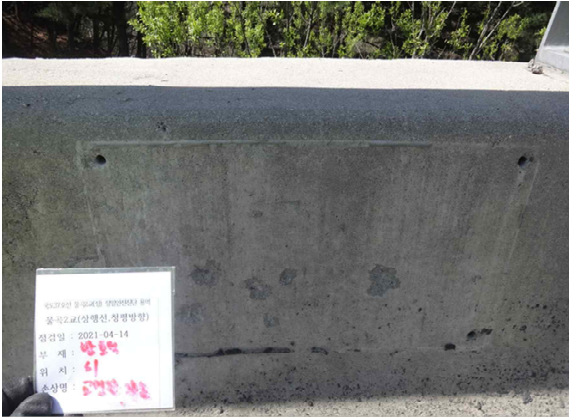
■ 외관조사결과 기 손상인 방호벽 박리 및 박락, 난간 굽힘, 변형, 교명판 파손, 반사판 파손이 확인되었고, 금회 정밀조사로 인한 들뜸, 폭 0.3mm 이상 균열, 균열부백태 등의 손상이 신규 조사되었다.

| 현황 | S1 교명판 유실 | 현황 | S1 반사판 파손 |

■ 상기 손상은 방호벽은 구조물 공용기간 경과 및 외부 충격, 제설제에 의한 열화 등의 원인으로 인해 발생한 손상으로 단면보수, 주입보수 백태보수 등의 유지관리를 실시하는 것이 바람직할 것으로 판단된다. 강재난간 굽힘 및 변형은 차량에 의한 외부충격으로 발생한 손상이며 변형은 현재 강재난간의 역할수행이 어려울 것으로 판단되므로 교체시공이 필요하다. 기타 반사판 파손, 교명판 망실 등은 보수보다는 유지관찰을 실시하는 것이 적절할 것으로 판단된다.

| 대책 | 정비 | 대책 | 정비 |

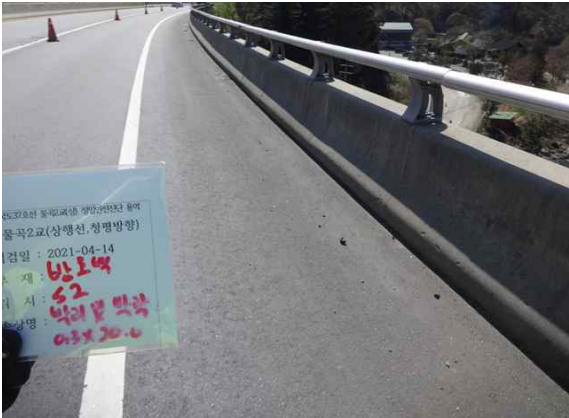
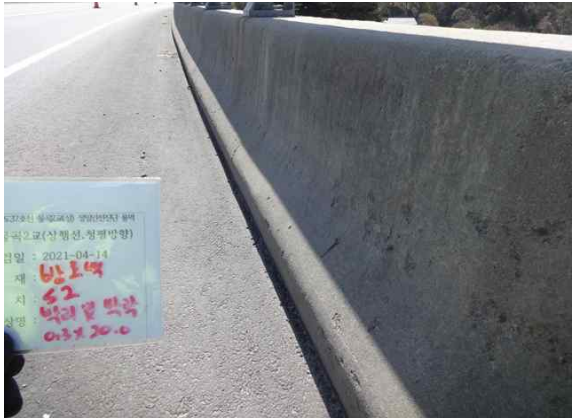
| 현황 | S2 박리 및 박락 | 현황 | S2 박리 및 박락 |

| 대책 | 단면보수 | 대책 | 단면보수 |

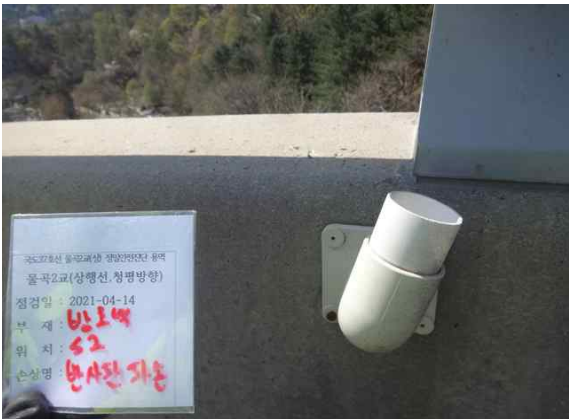
| 현황 | S2 반사판 파손 | 현황 | S3 강재 난간 변형 |

| 대책 | 정비 | 대책 | 정비 |

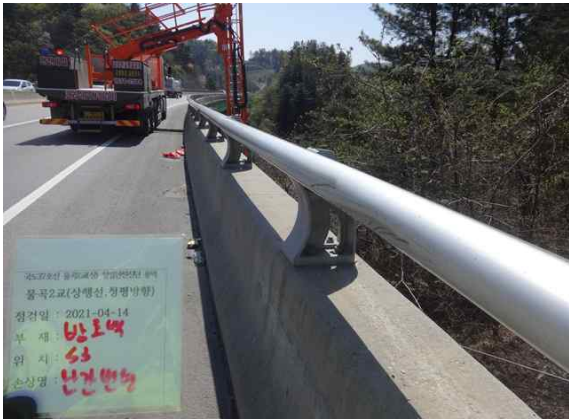
| 현황 | S3 난간 변형 | 현황 | S3 보수부 파손 재보수 |

| 대책 | 정비 | 대책 | - |

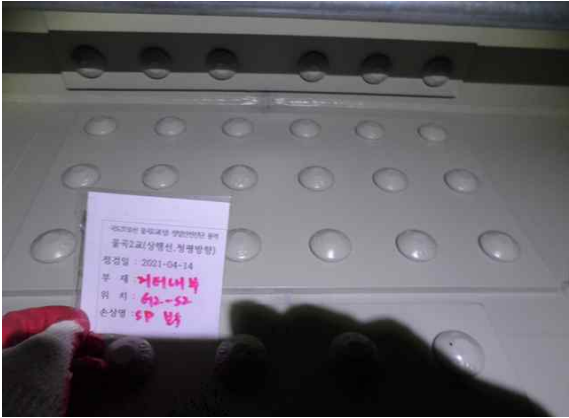
| 현황 | 거더내부 G2-S2 쉘링 미 실시 보수 | 현황 | 거더내부 G2-S2 도장박락 |

| 대책 | - | 대책 | 재도장 |

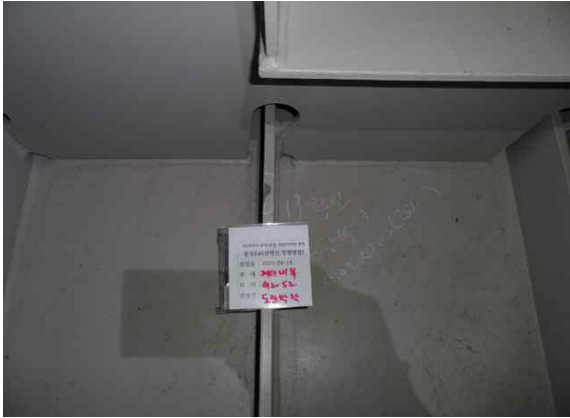
■ 도장손상(도장박리, 박락, 부식 등)은 시공미흡 및 외부충격에 의한 손상으로 지속적인 관찰 후 진전시 재도장이 필요하며, 거더내부에 발생한 우수유입 및 이물질퇴적은 청소(정비)가 필요하다.

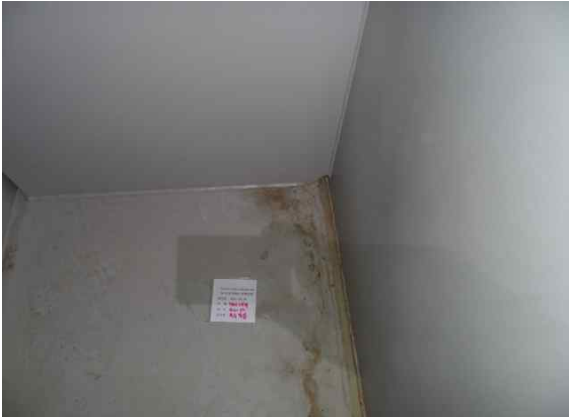
| 현황 | 거더내부 G2-S2 우수유입 | 현황 | 거더내부 G2-S2 이물질퇴적 |

| 대책 | 정비 | 대책 | 정비 |

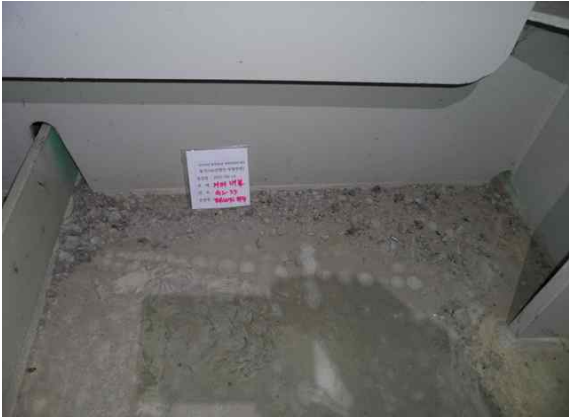
| 현황 | 거더내부 G2-S3 페콘크리트 퇴적 | 현황 | 거더외부 G1-S1 도장박리 |

| 대책 | 정비 | 대책 | 재도장 |

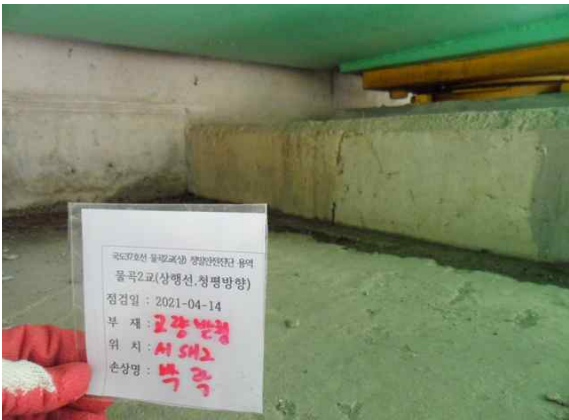
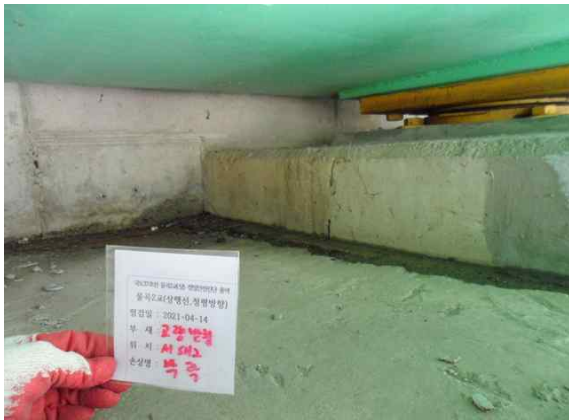
- 외관조사결과 본체 파손, 편기 등의 구조적인 손상은 없는 상태이다.
- 기 점검과의 비교시 받침콘크리트 박락 신규 조사되었고, 파손 및 재료분리에 대해 보수를 실시한 것이 확인되었다.
- 받침콘크리트 박락은 초기 시공시 발생한 손상으로 단면보수 등의 조치가 필요하다.

| 현황 | A1-SH2 받침콘크리트 박락 | 현황 | A1-SH2 받침콘크리트 박락 |

| 대책 | 단면보수 | 대책 | 단면보수 |

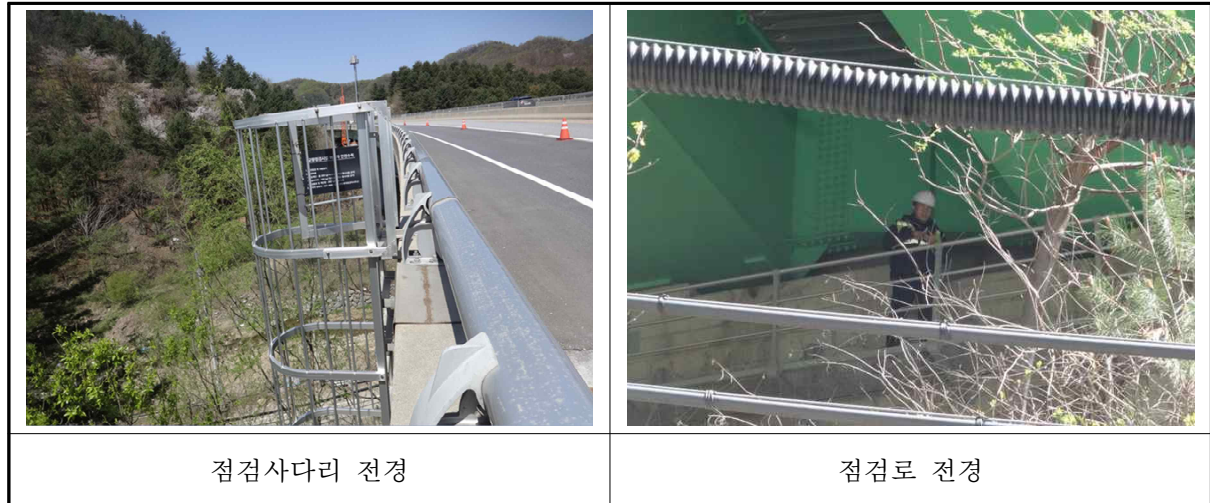
〈사진 3.21〉 부대시설 전경

- 부대시설 외관조사결과 손상이 없는 양호한 상태로 확인되었고, 금회 점검로 안전표지판 설치를 실시하였다.

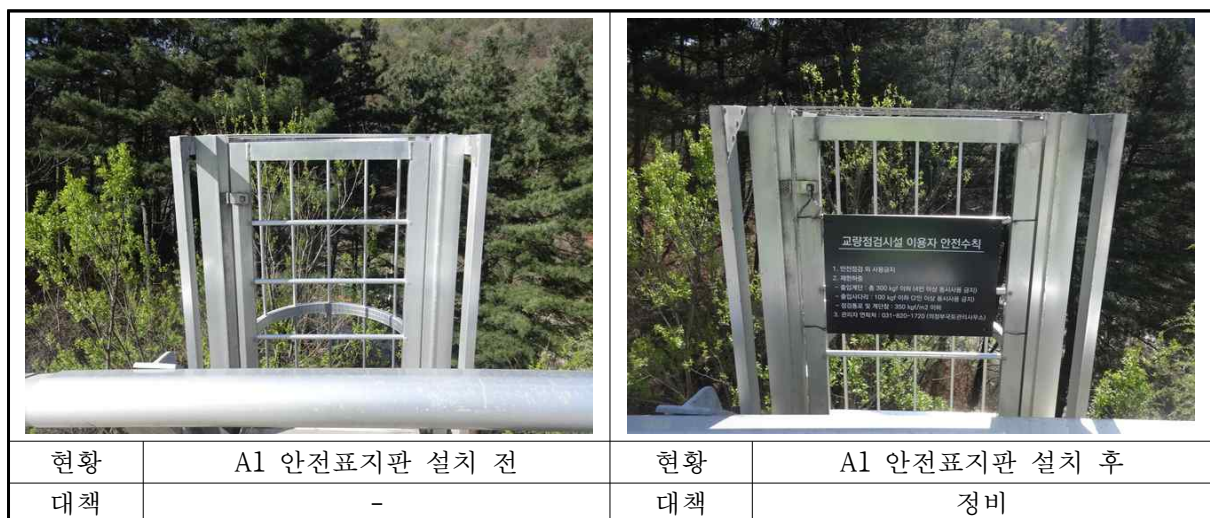
〈사진 3.22〉 부대시설 외관조사결과

부대시설 현황으로는 점검로가 A1, P1, P2 3개소에 설치되었고, 점검사다리는 A1 1개소가 설치되었다. P1, P2의 경우 하행선을 통해 진입이 가능하다. 외관조사결과 손상이 없는 양호한 상태로 확인되었고, 금회 점검로 안전표지판 설치를 실시하였다.

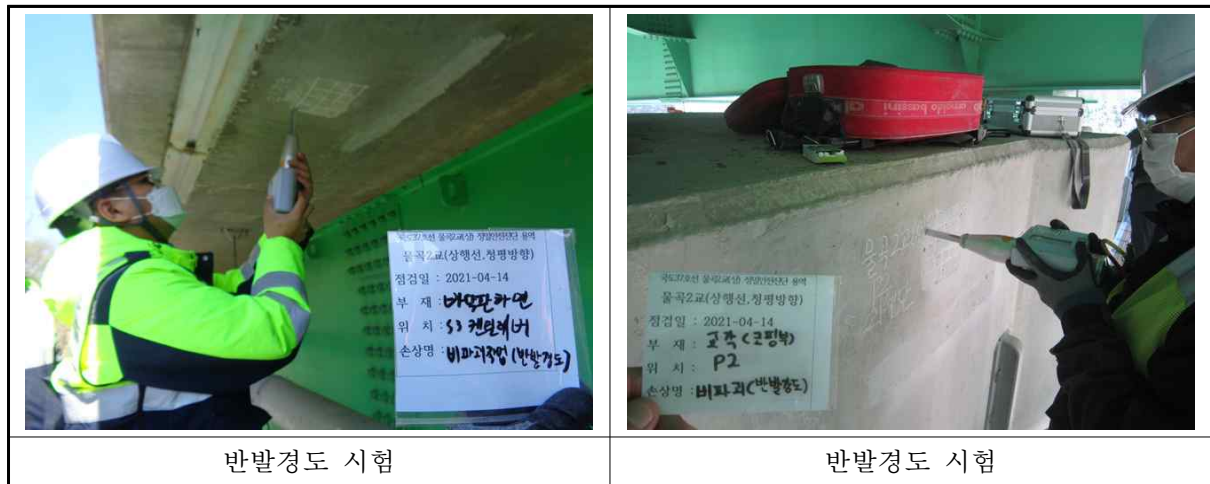
〈사진 3.23〉 반발경도 측정 현황

상부구조의 경우 바닥판 하면(켄틸레버)에서, 교대는 구체 전면, 교각은 코핑 및 기둥부에서 반발경도시험을 실시하였다. 바닥판하면 및 하부구조의 표면은 전반적으로 양호한 상태로 전구간 전전부에서 반발경도 시험을 실시하였다.

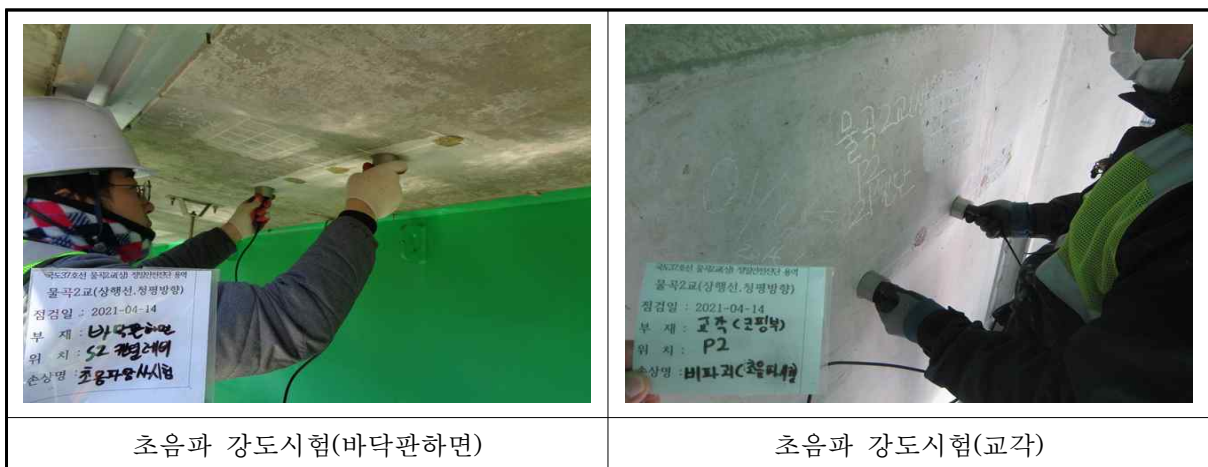
<사진 3.24> 초음파시험 측정 현황

바닥판하면 및 하부구조의 표면은 전반적으로 양호한 상태로 전구간 건전부에서 초음파 강도 시험을 실시하였고, 시험결과 상부구조의 경우 일본재료학회식 29.7~30.3MPa, 일본건축학회식 26.0~27.4MPa, 하부구조의 경우 일본재료학회식 28.2~29.2MPa, 일본건축학회식 22.8~24.9MPa로 측정되었다. 각 설계기준 강도인 27MPa, 24MPa를 상회하여 초음파속도법에 따른 콘크리트 강도는 양호한 것으로 분석되었다.

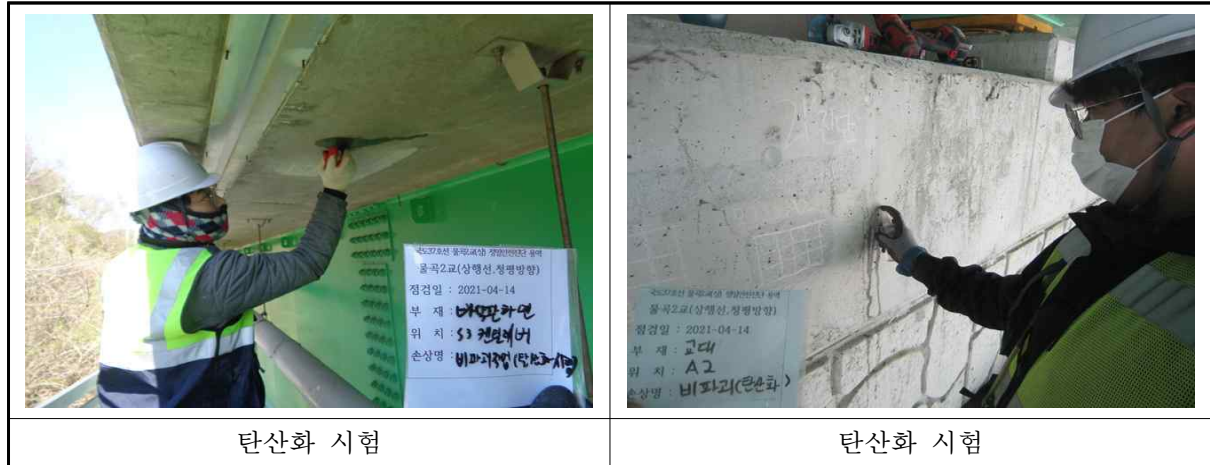
<사진 3.26> 탄산화 현황

탄산화 시험결과, 상부구조의 탄산화 깊이는 6.0mm~6.5mm, 하부구조의 경우 7.6mm~11.5mm로 측정되었다. 탄산화 잔여깊이 30mm이상으로 탄산화 상태등급 a등급으로 탄산화에 의한 철근부식 가능성이 없는 양호한 상태로 분석되었다.

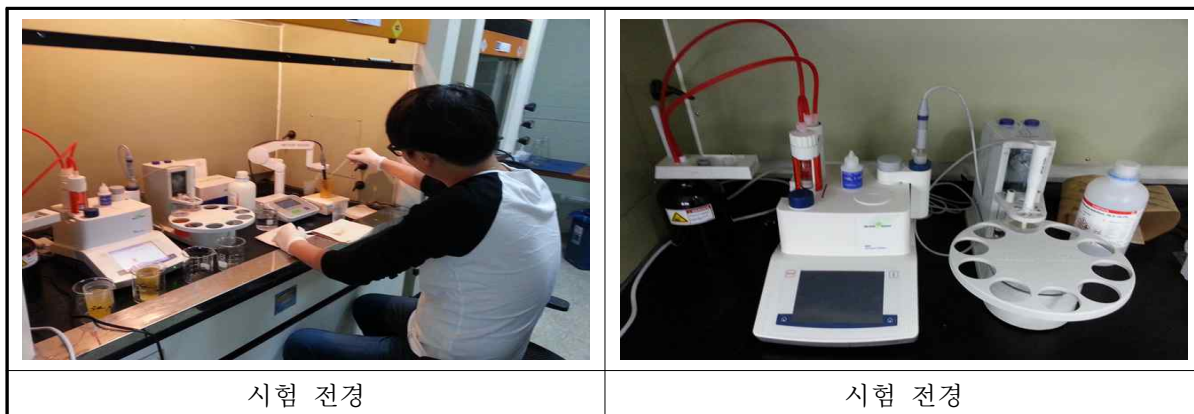
〈사진 3.27〉 염화물 함유량시험 현황 (시험실 제공)

상부구조(바닥판 상면)와 하부구조(교대)에 대해서 시료를 채취하여 표층~심층으로 구분하여 염화물함량 분석을 실시하였다. 시험결과, S2 바닥판하면과 A1 교대, P2 교각에서 모두 A등급(염화물에 의한 부식이 발생할 우려 없음)으로 분석되었다.

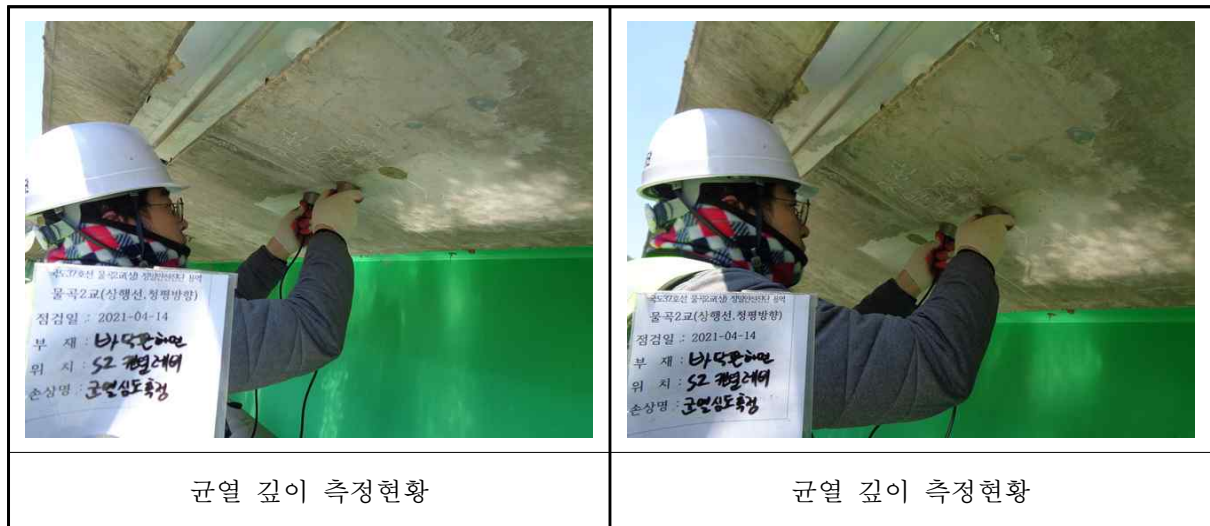
〈사진 3.28〉 균열 깊이 측정현황

상부구조 바닥판하면에 발생된 균열(cw=0.2mm이상)에 대하여 측정을 실시하였고, 결과는 아래와 같이 나타났으며, 균열 깊이의 정도를 비교하기 위해서 실측 피복두께와 함께 표시 하였다.
