## 제 3장 현장조사 및 시험

- (1) 본 과업 대상 교량인 상신육교는 발안IC방향, 향남방향으로 분리되어 2011년 3월(1등교, DB-24) 최초 준공되어진 시설물로서, 교량의 위치는 “경기도 화성시 향남면 하길리”에 위치하며, 발안IC방향의 총연장은 515.0m(40+35+60+55+2@50+35+2@50+2@45), 향남방향의 총연장은 490.0m(35+45+35+2@60+55+4@50)로 구성되어 있다.
- (2) 상신육교의 총 폭은 발안IC방향 14.2~17.449m(3~4차로), 향남방향 13.68~22.027m(3~4차로)이며, 상부구조 형식은 Steel Box Girder로 구성되어 있고, 설계하중은 DB-24(1등교)이다. 하부구조는 역T형 교대(2기)가 양방향에 설치되어 있고, 교각은 T형 형식으로 발안IC방향(10기), 향남방향(9기)가 적용되어 있으며, 기초는 교대에서 강관파일기초, 교각에서 직접기초 및 강관파일기초가 적용되어 공용중에 있다.
- (3) 본 외관조사는 대상 교량의 물리적, 기능적 결함을 발견하고, 내구성 및 안전성 평가를 위해 사다리등의 장비를 사용하여 교량전체 부재에 대하여 가능한 근접한 상태에서 조사를 실시하였고, 외관조사는 상·하부 구조 및 부속시설물로 구분하여 구조물의 현 상태를 조사하였으며, “시설물의 안전 및 유지관리실시 세부지침(국토교통부, 국토안전관리원, 2019. 09)”의 평가기준에 근거하여 구조물에 발생한 손상정도에 따라 등급 a~e의 5단계

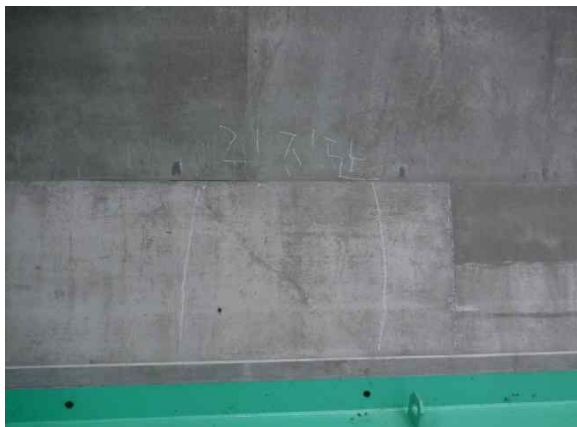
| 현황 | ◦ S8 바닥판 하면 - 균열 |
| 원인 | ◦ 건조수축+교통하중(진동 등) |

| 대책 | ◦ 표면보수 |

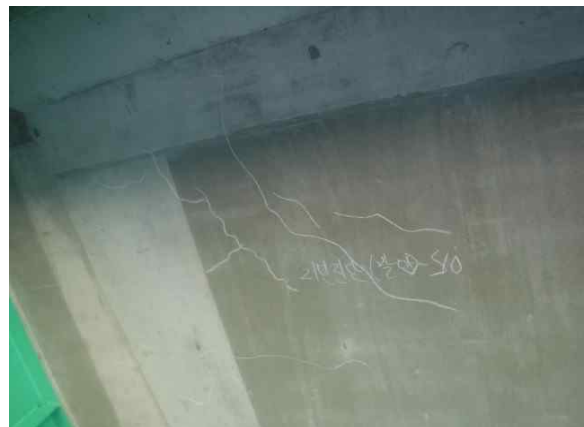
| 현황 | ◦ S10 바닥판 하면 - 망상균열 |
| 원인 | ◦ 건조수축+교통하중(진동 등) |

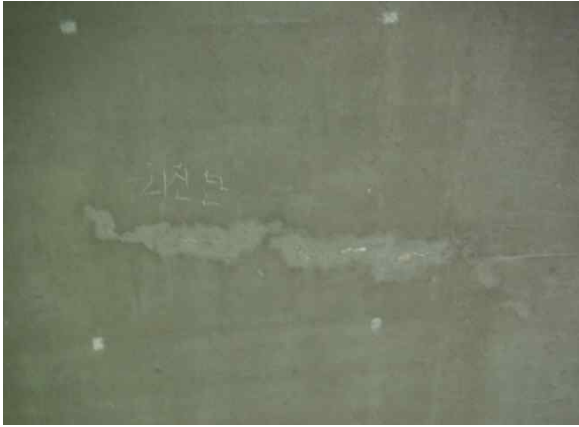
바닥판 하면에서 국부적으로 백태를 동반한 균열이 확인되었다. 백태의 발생위치는 대부분 캔틸레버구간으로 교면포장부 배수구 이물질퇴적에 의한 배수기능 저하에 따른 체수가 교면방수 불량구간으로 우수유입 되어 발생한 손상으로 판단된다. 기 정밀안전점검에서도 동일한 손상이 조사되었으나, 손상의 진행정도는 경미한 상태이다.

| 현 황 | ◦ S3 바닥판 하면 - 균열부 백태 | 현 황 | ◦ S6 바닥판 하면 - 균열부 백태 |
| 원 인 | ◦ 습윤환경 | 원 인 | ◦ 교면방수 불량+우수유입 |

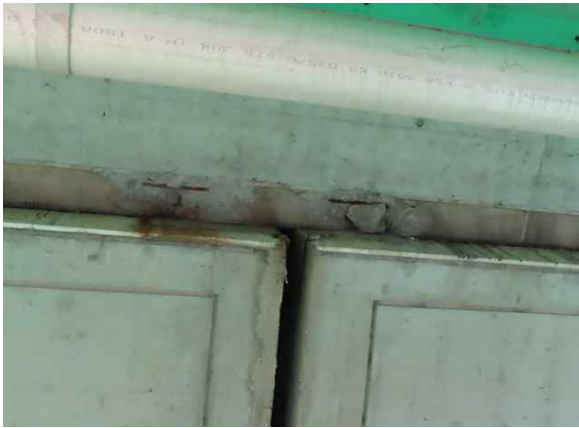
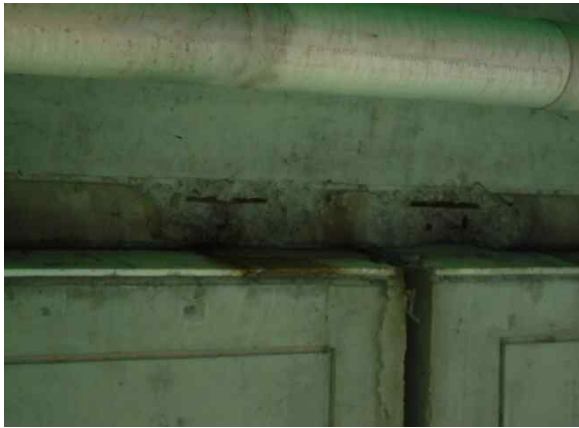
바닥판 하면 S9구간에 단면결함(박락/철근노출)이 확인되었다. 이는 상/하행선이 접촉되는 중앙분리대 측 캔틸레버 단부에서 발생하였으며, 조사된 손상은 기 실시한 정밀안전점검과 비교하여 진행은 경미한 상태로 확인되었으나, 지속적인 우수의 유입에 의한 손상의 진행에 우려가 되므로 보수시 우선순위로 보수함이 바람직하다.

조사된 손상은 바닥판 콘크리트와 중앙분리대의 이음부 누수 및 상/하행선 이격부를 통한 우수의 직접적인 침투조건에 의해 바닥판 콘크리트의 미세한 결함 부위를 매개로, 내측 철근

| 현 황 | ◦ S9 바닥판<br>하면 - 박락/철근노출(2020년) | 현 황 | ◦ S9 바닥판<br>하면 - 박락/철근노출(2021년) |
| 원 인 | ◦ 외부우수 유입 + 내측 철근부식 | 원 인 | ◦ 외부우수 유입 + 내측 철근부식 |

부식과 함께 발생하는 팽창압에 의해 콘크리트의 단면손상이 발생하는 메카니즘을 나타내고 있으며, 이는 장기적으로 손상의 확대와 함께 철근 부식을 가속화 할 수 있는 조건임을 감안할 때 중앙분리대 이음부 종방향 커버설치에 따른 우수침투조건에 근본적인 개선과 함께 콘크리트의 내구성 확보를 위하여 단면손상 부위에 대해서는 우선적으로 철근방청을 병행한 단면복구 보수조치를 실시함이 바람직하겠다.

| 대 책 | ◦ 누수지수대책 + 단면복구 | 대 책 | ◦ 누수지수대책 + 단면복구 |

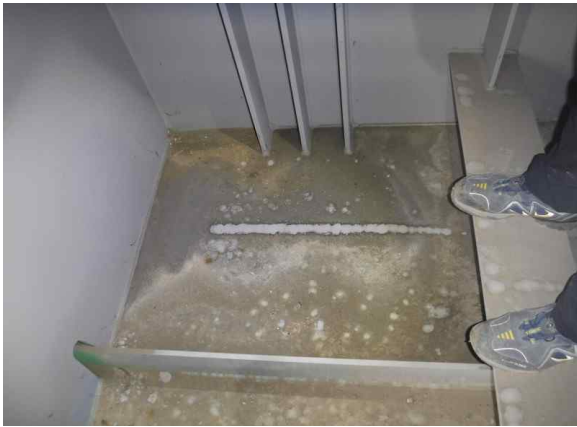
거더내부에서 조사된 체수 및 체수흔적은 S.T.B 출입구 개방(P6) 및 현장이음부(Splice) 충전 불량에 따른 우수의 유입이 가장 큰 원인으로, 강구조의 건전성 확보를 위해 우선적으로 우수유입 방지를 위한 S.T.B 출입구 개방관리가 필요하다.

| 현 황 | ◦ S6-G2 체수흔적 | 현 황 | ◦ S6-G3 Splice구간 점부식 |
| 원 인 | ◦ 우수유입 | 원 인 | ◦ Splice 충전불량에 따른 우수 유입 |

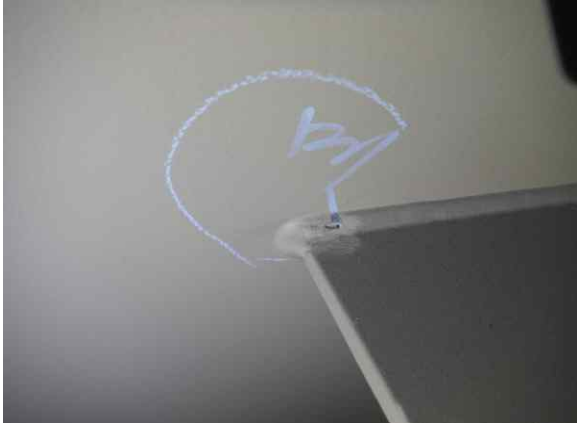
거더내부에서의 용접결함으로는 Pit손상이 국부적으로 조사되었으며, 전회 점검과 비교하여 손상이 다소 증가되었다.

| 현 황 | ◦ S1-G1 용접부 Pit | 현 황 | ◦ S3-G1 용접부 Pit |
| 원 인 | ◦ 시공결함 | 원 인 | ◦ 시공결함 |

손상의 증가 요인으로는 정밀육안조사 결과 기존 점검에서 누락되어진 손상을 추가함에 따른 것으로, 발생한 손상은 대부분 경미한 상태이고 결함 주변 역시 특별한 징후는 관찰되지 않은 점을 고려할 때 당장의 보수조치보다는 주의관찰정도의 유지관리가 요구된다.

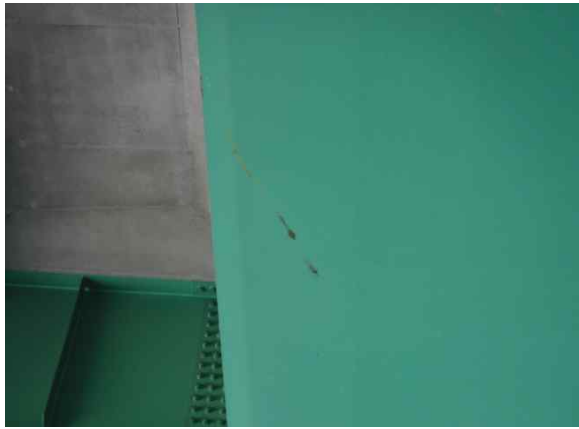
거더외부에서 조사된 굽힘 손상의 경우는 기 점검과 동일한 손상으로 손상의 발생위치가 도로 상부임을 고려할 때 중차량에 의한 손상으로 판단되며, 굽힘 외 강재의 변형, 균열 등은 조사되지 않아 경미한 충격에 의한 굽힘으로 판단된다.

| 현 황 | ◦ S1-G2 굽힘 |
| 원 인 | ◦ 중차량 통행시 높이초과에 의한 굽힘 |

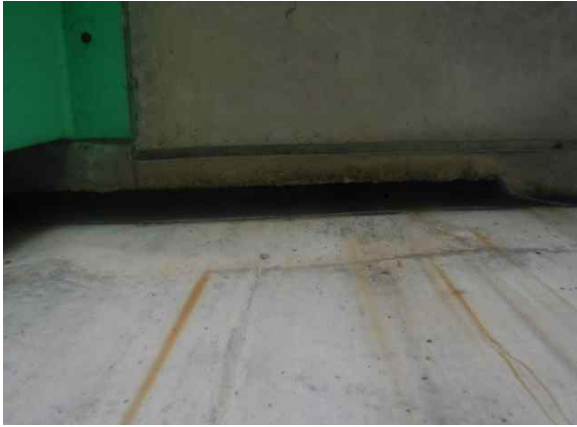
교대1 전반적으로 누수흔적, 체수가 확인되었다. 조사된 손상은 신축이음부 유간 토사퇴적에 의한 누수발생에 따른 하부구조물에 우수유입 및 서로 상이한 구조체(교대, 슬래브)에 고정되어 있는 배수관의 연결구간의 유간부족으로 인한 배수관 탈락에 기인한 손상으로 장

| <b>현 황</b> ◦ A1 흉벽 누수흔적 | <b>현 황</b> ◦ A2 표면열화 |
| <b>원 인</b> ◦ 신축이음부 누수 | <b>원 인</b> ◦ 배수관 길이부족 |

기방치 시 콘크리트의 표면열화 등의 손상을 유발할 수 있으므로 보수계획 수립시 신축이음부 누수에 대한 보수(토사퇴적 청소관리)를 우선적으로 실시함이 바람직 할 것이다. 교대2에서도 동일한 손상이 확인되었으며, 교대2의 경우 배수관 유실에 의해 교면포장부 우수가 유입되고 있는 상태로 배수관 재설치 등의 조치가 바람직하다.

| <b>대 책</b> ◦ 표면처리 | <b>대 책</b> ◦ 재시공 |

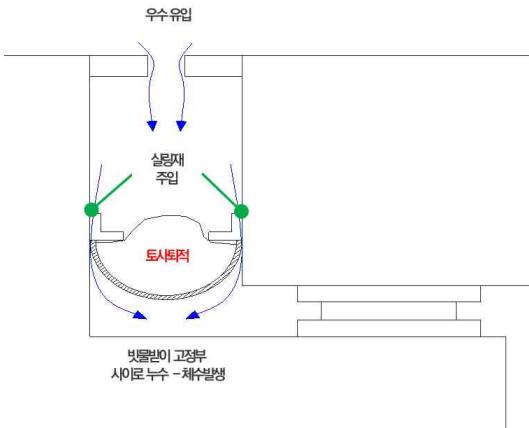
| 교대 - 신축이음 누수/ 배수관 유실, 탈락에 의한 누수흔적 | |

| <p>※ 개선방안(실링재 주입, 현장여건 고려 필요)</p> | |

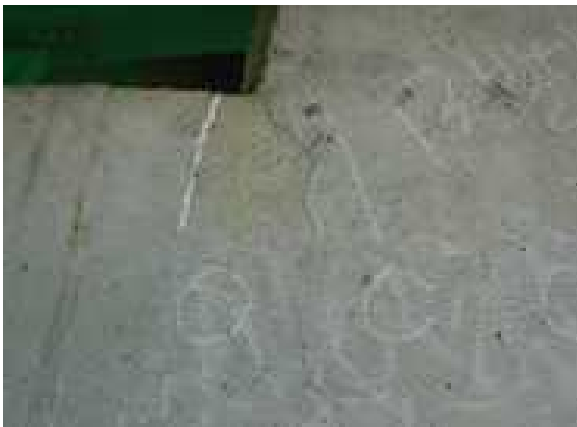
균열의 형상에 따라 TYPE별로 구분하여 비교·분석을 실시하였다. 교각에서 주로 조사된 손상은 교각 전반에 걸쳐 발생한 망상균열(TYPE-3)이 대부분이며, 수직균열(TYPE-2)과, 교각단면변화부 균열(TYPE-1) 확인되었다. 망상균열(TYPE-3)은 표면의 수축에 의해 시공 초기 발생한 손상으로 판단되며, 대부분 0.1mm이하의 폭을 보이고 있다. 망상균열을 제외한 조사된 균열의 양상은 대부분 수직 균열(TYPE-2)로 교각 전반에 걸쳐 국부적으로 발생된 것으로 조사되었다. 수직 균열은 상태 등을 고려하여 볼 때 구조적 원인에 따른 영향 보다는 ①콘크리트의 재료적인 특성에 따른 원인(건조수축, 시멘트 수화열에 따른 온도 응력, 골재 및 시멘트 특성)과 ②환경 조건 변화에 따른 원인(온도와 습도의 외기변화, 동결융해, 콘크리트의 내부 온도 변화), ③시공방법, 조건에 따른 원인(부적절한 양생, 거푸집 조기 해체, 콘크리트 타설시 다짐 미 실시 등)의 재료, 시공, 환경적으로 작용하여 발생된 것으로 판단된다. 단, 교각 단면 변화부(단차 모서리부, TYPE-1)에 발생한 손상은 철근이음구간에 발생한 손상으로 철근 배근조사 및 외관조사 분석결과 시공이음 길이 부족에 의한 손상은 아닌 것으로 판단되며, 이 균열은 코핑부 상단의 균열을 동반하여, 상단균열은 물힘 구간으로 우수 및 습기 침투가 우려되므로 균열 진행에 대한 주기적인 관리와 동시에 보수계획 수립 시 주입보수를 실시함이 적정할 것으로 판단된다.

| 현 황 | ◦ P5 기둥부 균열 | 현 황 | ◦ P7 성토부 유실 |
| 원 인 | ◦ 건조수축, 응력집중 | 원 인 | ◦ 배수관 길이부족 |

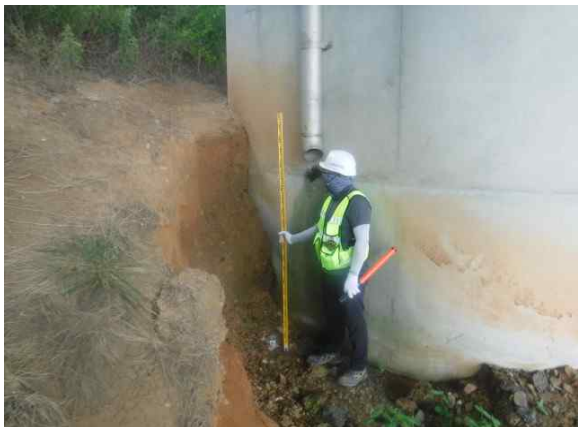
성토부 유실의 경우 배수관 길이부족에 의해 우수가 유입되면서 토사 유실 및 유로가 형성된 상태로 기 점검에서도 배수관 길이부족에 의한 되메우기 유실로 기술하고 있으며, 손상의 진행유무 확인결과 진행상태는 경미한 상태로 확인되었다.

2018년 정밀안전점검부터 금회 진단까지 발생한 손상에 대하여 정량적인 물량 비교를 실시한 결과 폭 0.3mm미만의 균열의 경우 2018년 정밀안전점검 이후 손상물량이 다소 증가되어진 것을 확인할 수 있었다. 이는 앞서 분석한 결과대로 특정 위치에 손상이 집중되기보다는 교각 전반에 걸쳐 확인되었고, 기존에 조사된 균열 역시 뚜렷한 진행성을 보이지 않은 점을 고려할 때 하중 요인에 따른 물량증가보다는 정밀육안조사를 통해 누락되어진 손상이 추가 확인된 것으로 판단된다. 또한, 2018년 이전 확인된 P7하부 성토부 유실의 경우 손상의 규모가 최초확인 된 이후 증대되지 않은 것으로 확인되었으나, 배수관 하부 유로 등의 형성되어 집중우기 시 손상의 증가를 우려하지 않을 수 없으므로 되메우기 및 배수로 정비의 조치가 필요하다.

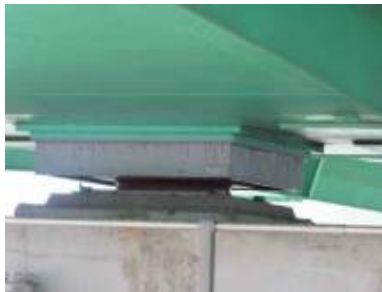
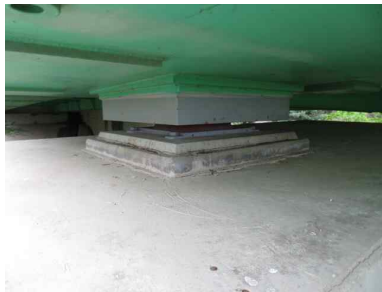
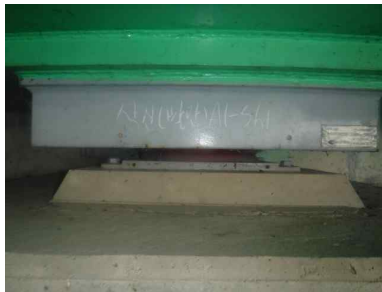
(나) 받침장치에 대한 현장조사결과 받침몰탈 균열, 받침플레이트 부식 등의 손상이 확인되었으며, 2018년 정밀안전점검부터 금회 진단까지 손상의 이력 사항을 분석한 결과 받침몰탈 균열은 비슷한 수준으로 확인되었으나, 받침플레이트 부식의 경우 우수유입에 의한 점부식이 경미하게 진행된 상태이다.

| 받침장치 상태<br>(2018년 정밀안전점검) | 받침장치 상태<br>(2020년 정밀안전점검) | 받침장치 상태<br>(2021년 정밀안전진단) |

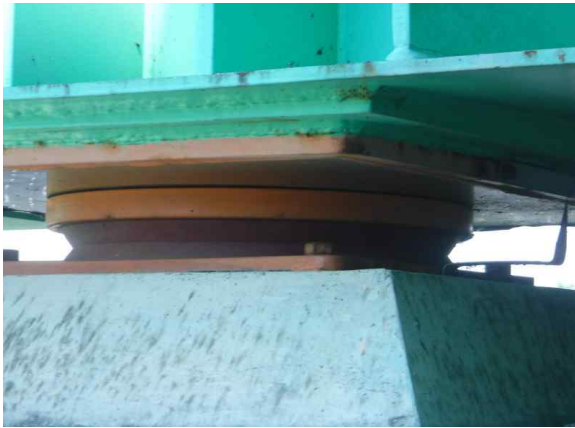
받침장치에서 조사된 부식 손상은 어느 한곳에 집중되어 발생한 손상이 아니라 전반적으로 받침플레이트에 점부식이 발생한 점을 고려하여 강우의 비산 영향에 따른 것으로 판단되나, 교대 신축이음부 하부에 위치한 받침장치의 경우 신축이음 누수에 의한 체수, 누수흔적에 의해 발생한 손상으로 판단된다. 부식 손상에 대해서는 점검일 현재 시급한 보수를 요하는 손상은 아니나 유지관리계획 수립시 재도장의 보수조치가 바람직하다. 또한, 부식 발생의 원인에 대한 보수(신축이음부 누수-청소관리)도 동시에 실시하여 보수효과를 극대화 하여야 할 것이다.

| 현황 | ◦ P2-Sh1 받침장치 부식 | 현황 | ◦ A2-Sh1 받침장치 부식 |
| 원인 | ◦ 장기공용 + 외부 우수유입 | 원인 | ◦ 외부 우수유입+신축이음부 누수 |

| 대책 | ◦ 재도장 | 대책 | ◦ 재도장, 토사퇴적 정비, 실링재 주입 |

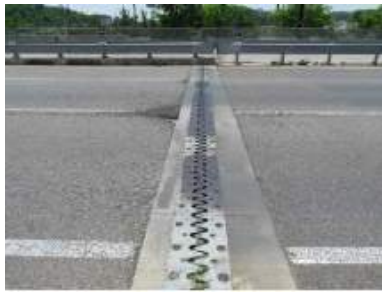
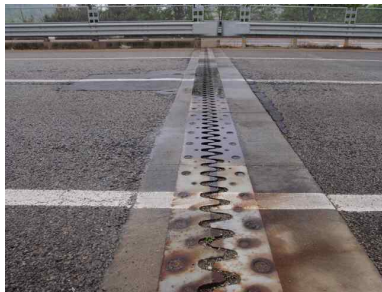
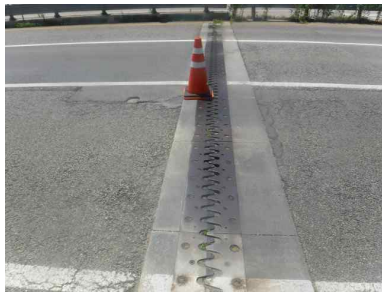
- (1) 신축이음장치의 구조형태는 설계⇒시공⇒유지관리(전차 점검이력 확인)시 특별한 변동사항 없이 동일한 형태를 나타내고 있는 것으로 조사되었다.
- (2) 신축이음장치에 대한 현장조사결과 신축이음장치 0.3mm미만 후타재 균열, 유간 토사 퇴적 및 식생이 확인되었으며, 이는 2018년 이전에 확인된 손상으로 점검일 현재 진행은 경미한 상태이다.

| 신축이음장치(A1) 상태<br>(2018년 정밀안전점검) | 신축이음장치(A1) 상태<br>(2020년 정밀안전점검) | 신축이음장치(A1) 상태<br>(2021년 정밀안전진단) |

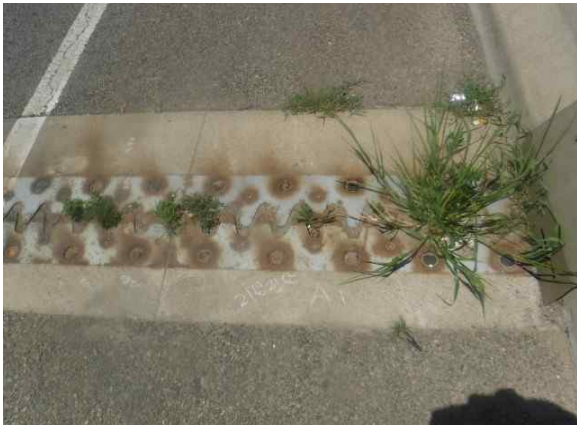
신축이음장치에서 조사된 균열은 건조수축과 공용기간 중 차량통행 하중에 따른 것으로, 발생한 균열은 대부분 국부적이며 균열 폭이 0.3mm 미만으로 표면처리보수를 통한 건전성을 확보하여야 한다. 또한, 신축이음장치 전구간에 유간 토사퇴적 및 식생이 확인되었으며, 이는 신축이음장치의 기능상실 및 누수의 원인이 되므로 주기적인 청소관리를 통해 신축이음장치의 기능확보가 필요하다.

| <b>현 황</b> ◦ S1 신축이음장치 토사퇴적 및 식생 | <b>현 황</b> ◦ S6 신축이음장치 후타재 균열 |
| <b>원 인</b> ◦ 공용중 | <b>원 인</b> ◦ 통행하중 및 건조수축 |

신축이음장치에 발생한 손상에 대하여 이력 사항을 확인한 결과 후타재 균열은 손상의 규모 확대 및 진행은 경미한 상태로 확인되었으나, 신축 유간토사퇴적/식생이 기 점검과 비교하여 증대하였다. 상부구조물 거동의 수렴을 위한 신축이음장치의 기능확보와 하부 우수의 유입 방지를 위하여 유간 토사퇴적/식생의 정비가 필요하다.

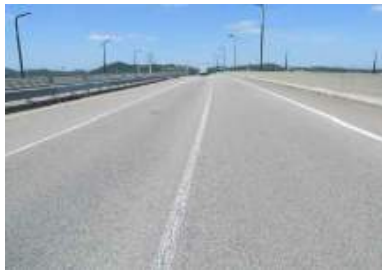
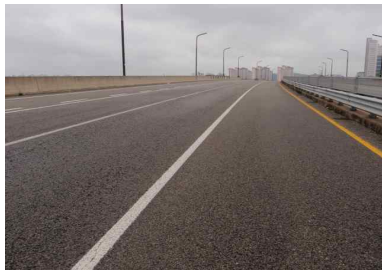
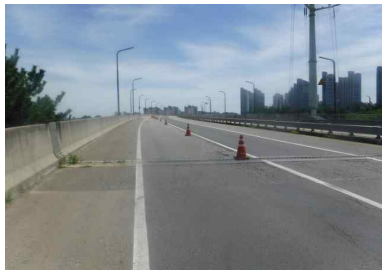
(2) 교면포장에 대한 현장조사결과 포장마모, 파손, 포트홀, 패임, 식생 등의 손상이 확인되었으며, 2014년 정밀안전점검부터 금회 진단까지 손상의 이력 사항을 분석한 결과 일부 구간 재포장 보수를 실시하였으나, 보수가 미실시된 구간은 공용기간 증대와 더불어 손상은 점차 증대되는 경향을 보이고 있는 것으로 조사되었다.

| 교면포장 상태<br>(2018년 정밀안전점검) | 교면포장 상태<br>(2020년 정밀안전점검) | 교면포장 상태<br>(2021년 정밀안전진단) |

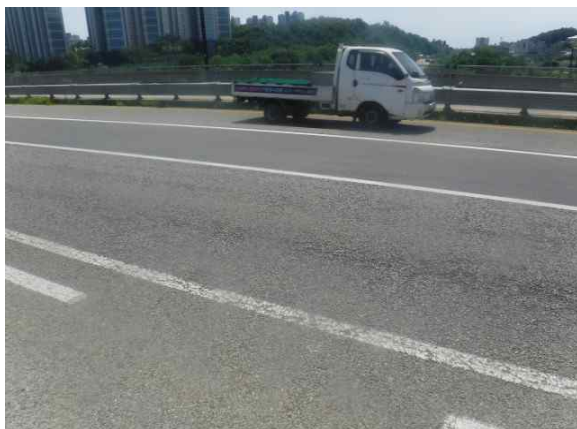
교면포장에서 확인된 아스팔트 마모는 전구간에서 차선의 교축방향 형태로 확인되었으며, 시공미흡 및 공용년수 증대에 따른 반복적인 교통하중 및 진동 등의 영향으로 아스콘 포장이 노후화되어 가는 과정에서 발생한 것으로 판단된다. 패임 및 파손은 재료적으로 아스팔트 함유량의 부족, 아스팔트의 과도한 가열, 혼합불량, 시공적으로는 다짐도 부족, 공용 중에는 침투수에 의한 동상현상 등의 원인으로 발생하며, 이러한 요인들이 복합적으로 작용할 때 더욱 쉽게 발생하게 된다. 포장부 손상은 주로 차바퀴가 지나가는 차륜부위와 신축이음 접합부에서 발생하였으며, 바닥판 하면에서 발생한 균열/백태의 위치와는 연관성이 적은 것으로 분석되었다. 아스팔트 마모는 장기적으로 우수의 침투에 따른 2차적인 손상(포트홀, 방수층 손상, 바닥콘크리트 열화)의 주요 원인으로 작용될 수 있는 조건임에 따라 보수를 계획함이 바람직하겠다.

| 현 황 | ◦ S4 교면포장 마모 | 현 황 | ◦ S11 교면포장 토사퇴적 |
| 원 인 | ◦ 장기공용 및 교통하중 | 원 인 | ◦ 배수구 막힘 |

보수가 미 실시된 구간을 포함하여 “시설물의 안전 및 유지관리 실시 세부지침(교량편)”을 근거로 교면포장에 대한 상태평가를 실시한 결과, 포장불량율은 대체로 10%이상으로 검토되었으며, 이는 상태평가 기준(d)에 따른 정의로 볼 때 “전반적인 재포장이 필요한 상태”를 나타내고 있다. 따라서, 현재의 외관 상태 및 교면포장 불량에 따른 잠재적인 문제(교면방수 손상 → Slab열화 → 박리/바락 + 부재력 저하)와 더불어 PCI 지수에 따른 아스콘 교면포장의 생애주기(7년)를 종합적으로 고려할 때 부분적인 소파 보수보다는 계획된 예산의 범위에서 순차적인 재포장이 필요하겠다.

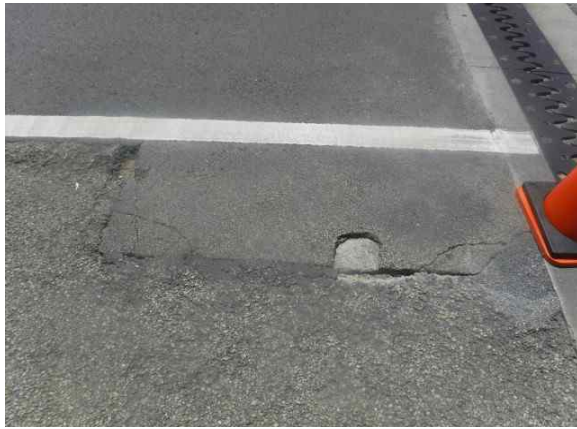
| 현황 | ◦ S1 교면포장 파손 | 현황 | ◦ S4 교면포장 마모 |
| 원인 | ◦ 장기공용 및 교통하중 | 원인 | ◦ 장기공용 및 교통하중 |

| 대책 | ◦ 아스팔트 소파보수 | 대책 | ◦ 아스팔트 재포장 |

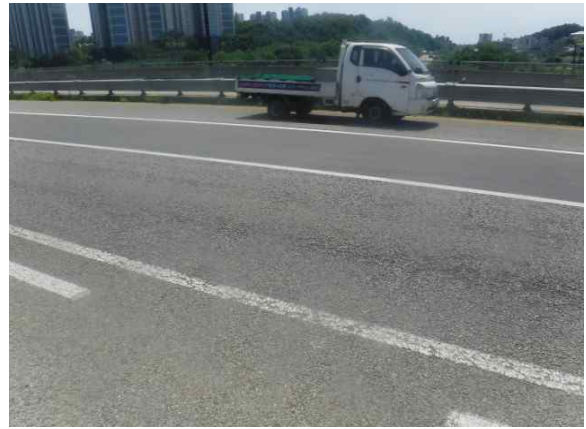
2018년 정밀안전점검부터 금회 진단까지 발생한 손상에 대하여 정량적인 물량 비교를 실시한 결과 포장부 마모손상의 정도가 점차 증가되는 추세로 확인되었다. 앞서 분석한 대로 포장마모와 콘크리트 바닥판 균열과의 연관성은 다소 미미한 상태이나 포장마모의 상태 및 규모가 진행되고 있으며, 포장손상율이 10%이상, 준공 이후 부분재포장(2021.03)을 제외한 보수이력 전무 등을 종합적으로 고려할 때 부분적인 소파 보수보다는 계획된 예산의 범위에서 순차적인 재포장이 바람직하다.

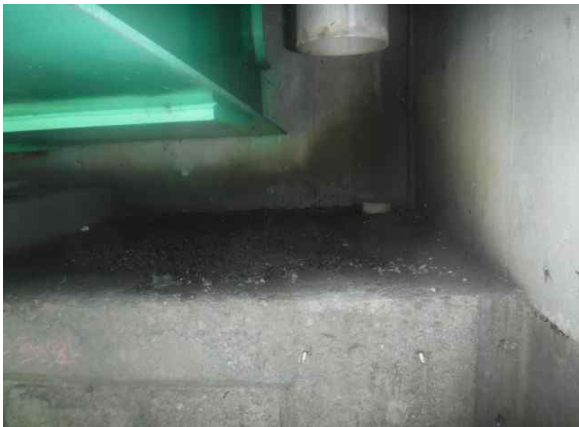
A2 배수관 유실의 경우 교면포장부 우수가 A2 코핑부에 체수를 유발하여 장기방치 시 표면열화 등의 2차손상을 유발할 수 있는 바, 배수관을 재설치하여 배수기능을 확보함이 바람직 할 것이다.

| 현황 | ◦ A2 배수관 유실 | 현황 | ◦ S4 배수구 막힘 |
| 원인 | ◦ 시공미흡 | 원인 | ◦ 장기공용 |

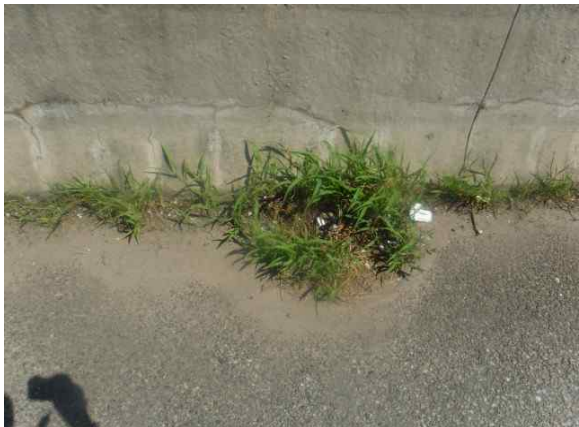
교면포장에서 조사된 배수시설 배수구 막힘은 2018년 정밀안전점검과 동일한 손상으로 점검일 현재 배수기능 저하에 영향은 경미하나 관리주체에서는 일상적인 유지관리를 통해 배수기능 확보를 실시함이 바람직하다.

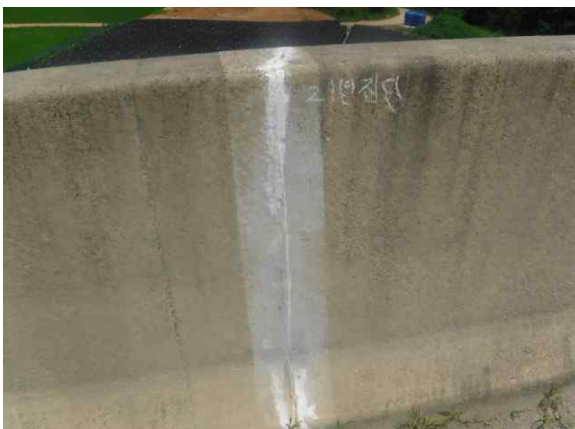
방호벽 및 중앙분리대에서 조사된 균열손상은 콘크리트의 재료적 특성 및 교통통행에 따른 진동에 기인한 비구조적 손상으로 점검일 현재 방호벽의 기능저하에 영향은 경미한 것으로 판단된다. 간판 철골부재 부식의 경우 철골부재의 단면결손까지 진행되지 않았으나, 장기방치 시 하부 도로로 간판이 낙하의 우려가 있으므로 주기적인 관리가 필요하다.

| 현황 | ◦ S4 방호벽 균열 | 현황 | ◦ S5 방호벽 간판 철골 부식 |
| 원인 | ◦ 건조수축, 진동 | 원인 | ◦ 장기공용 |

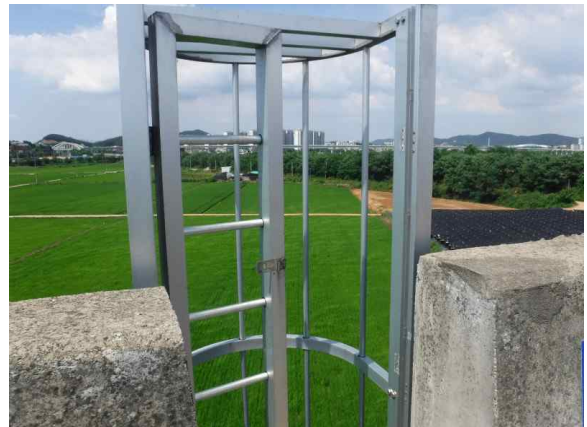
점검일 현재 점검로의 고정을 위한 앵커볼트는 특별한 손상 없이 교각 코핑 부위에 매입되어 있으며, 점검로의 바닥판 및 난간 등의 부재 역시 변형, 부식 등의 손상 없이 양호한 외관 상태를 나타내고 있었다. 그러나 점검로의 경우 공용기간 동안 빈번한 이용이 예상되는바 적정하중 이상의 과하중 작업에 대한 관리가 지속적으로 필요하겠다. 또한 P2 점검로 출입문이 파손된 상태로 일반인의 출입을 통제하여 안전사고를 미연에 방지하기 위하여 출입문 재시공이 바람직하다.

| 현황 | ◦ 점검로 | 현황 | ◦ P2 점검로 출입문 |
| 원인 | ◦ 특이손상 없음 | 원인 | ◦ 파손 |

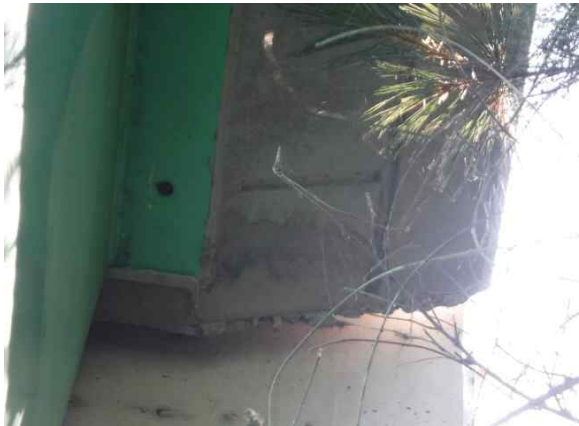
바닥판 하면에서 조사된 균열은 0.3mm미만 균열로 켄틸러버구간에 발생하였다. 누수흔적을 동반하고 있으며, 이는 상부 방호벽에서 유입된 우수로 장기방치 시 철근부식 등의 2차손상이 우려되는 바, 유지관리계획 수립 후 보수함이 바람직하다.

| 현 황 | ◦ S1 바닥판 하면 전경 | 현 황 | ◦ S1 바닥판 하면 - 균열 (0.2mm×0.3m) |
| 원 인 | - | 원 인 | ◦ 건조수축 |

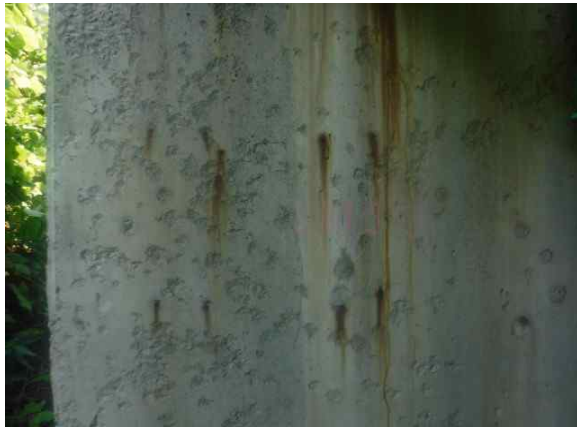
표면박리 및 침하균열 손상의 진행은 신축이음부 누수에 기인하여 기 손상인 표면박리 및 침하균열의 경미하게 진행된 것으로 판단된다. 장기방치 시 내구성 저하에 영향을 미칠 우려가 있으므로 단면복구 등의 조치가 바람직하며, 신축이음부 누수에 대한 보수(청소관리)를 같이 병행하여 실시하여야 할 것이다.

**현 황**    ◦ A1 박리  
**원 인**    ◦ 신축이음부 누수  
**대 책**    ◦ 단면복구

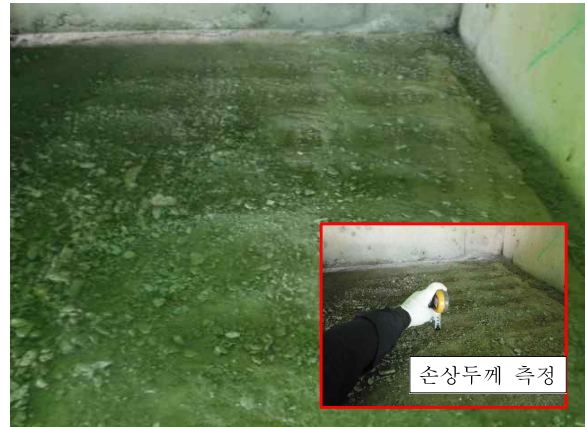
**현 황**    ◦ A1 코핑부 침하균열  
**원 인**    ◦ 블리딩, 신축이음부 누수  
**대 책**    ◦ 단면복구

2018년 정밀안전점검부터 발생한 손상에 대하여 정량적인 물량 비교를 실시한 결과 손상의 물량증가는 없는 상태이다. 그러나 신축이음부 하부 누수 및 외부 우수의 유입에 의해 코핑부 구간 침하균열부에 열화가 진행된 상태로 구조체의 내구성 확보를 위해 단면복구의 실시가 바람직하며, 동시에 신축이음부 누수구간 유도배수 처리가 필요하다.

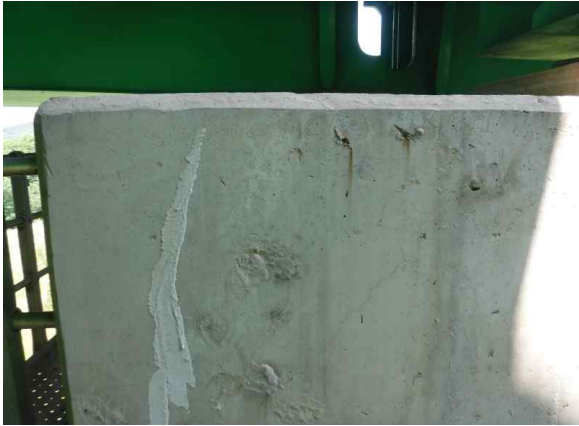
| 현 황 | ◦ P1 기둥부 균열 | 현 황 | ◦ P1 코핑부 잡철물 노출 |
| 원 인 | ◦ 건조수축 | 원 인 | ◦ 시공미흡 |

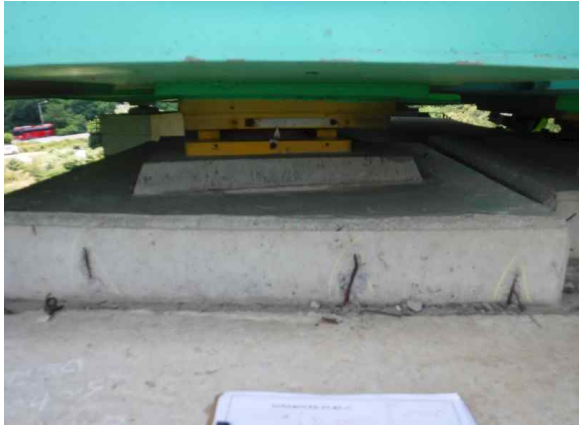
교각에서 주로 조사된 손상으로 0.3mm 미만 균열, 파손/잡철물 노출이 확인되었다. 조사된 철선노출은 시공당시 거푸집 고정용 폼타이 부분에 대하여 양생 후 표면처리 불량에 따라 외기 환경조건에 의해 부식/팽창되어 표면에 노출된 것으로, 현 시점에서 구조적인 문제는 없을 것으로 판단되어지나, 장기적으로 표면 건전성 불량이 예상되는바 표면보수를 통한 건전성 회복이 필요하겠다.

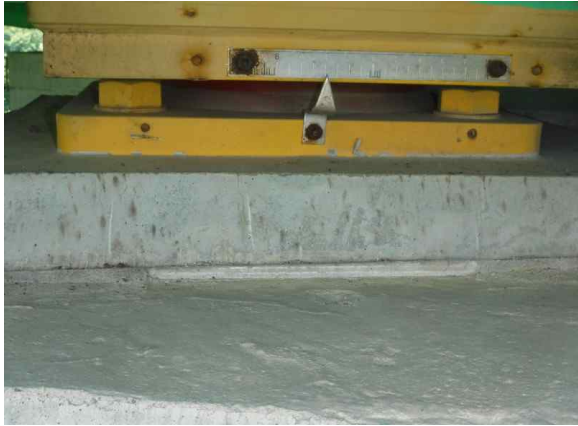
받침물탈 균열이 신규조사 되었으며, 이는 콘크리트의 건조수축에 의해 발생한 손상으로 기 점검 후 발생한 손상이 아닌 누락된 손상으로 점검일 현재 시급한 보수를 요하는 손상은 아닌 것으로 판단된다.

| 현황 | ◦ A1-Sh1 받침장치 전경 | 현황 | ◦ A2-Sh2 받침물탈 균열 |
| 원인 | - | 원인 | ◦ 건조수축 |

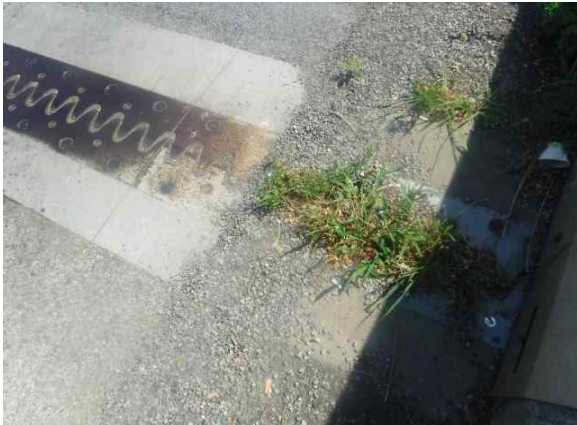
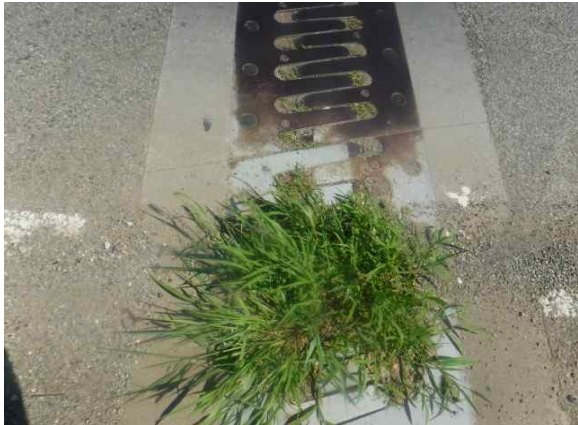
신축이음장치에서 조사된 균열은 건조수축과 공용기간 중 차량통행 하중에 따른 0.3mm미만 균열이 다수 확인되었으며, 이는 표면처리를 통한 보수가 바람직하다. 신축이음장치 전구 유간 토사퇴적 및 식생의 경우 기 점검과 동일한 손상으로 신축이음부의 기능확보 및 누수에 의한 하부 손상유발 방지를 위하여 청소관리가 필요하다.

| 현황 | ◦ A1 신축이음장치 토사퇴적 및 식생 | 현황 | ◦ P1 신축이음장치 토사퇴적 및 식생 |
| 원인 | ◦ 공용중 | 원인 | ◦ 공용중 |

신축이음장치에 발생한 손상에 대하여 이력 사항을 확인한 결과 손상 물량의 증대는 없는 것으로 확인되었으나, 유간토사퇴적의 경우 신축이음의 기능확보를 위하여 주기적인 정비관리(청소관리)가 필요하다.

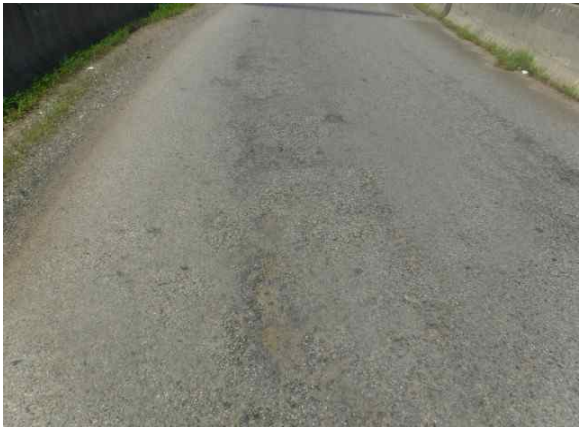
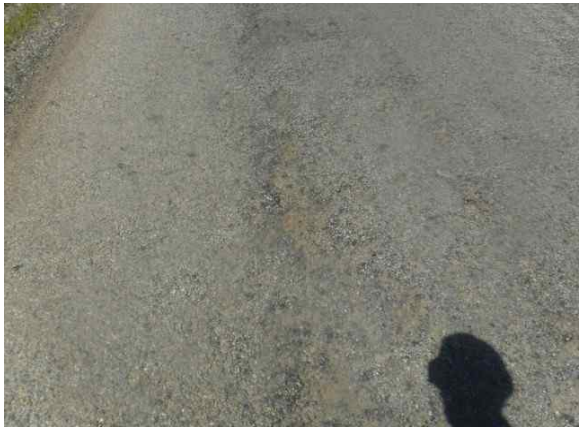
교면포장에서 확인된 아스팔트 마모는 전구간에서 차선의 교축방향 형태로 확인되었으며, 시공미흡 및 공용년수 증대에 따른 반복적인 교통하중 및 진동 등의 영향으로 아스콘 포장이 노후화되어 가는 과정에서 발생된 것으로 판단된다. 토사의 퇴적의 경우 바닥판 이격부로 우수가 유입되며 퇴적된 손상으로 판단되며, 교면포장 배수시설의 정비가 필요하다.

또한, 교면포장의 포장손상율은 90%이상으로 전반적인 표면마모가 진행되어 있으며, 준공 이후 재포장 이력이 없는 바, 전반적인 재포장이 필요하다.

| <b>현 황</b> | ◦ S1 교면포장 마모 | <b>현 황</b> | ◦ S1 교면포장 마모 |
| <b>원 인</b> | ◦ 장기공용 및 교통하중 | <b>원 인</b> | ◦ 장기공용 및 교통하중 |

교면포장에서 확인된 아스팔트 마모는 전구간에서 차선의 교축방향 형태로 확인되었으며, 시공미흡 및 공용년수 증대에 따른 반복적인 교통하중 및 진동 등의 영향으로 아스콘 포장 이 노후화되어 가는 과정에서 발생한 것으로 판단된다. 보수가 미 실시된 구간을 포함하여 “시설물의 안전 및 유지관리 실시 세부지침(교량편)”을 근거로 교면포장에 대한 상태평가를 실시한 결과, 포장불량율은 90%이상으로 전구간에 대해 손상이 발생한 것으로 확인되어, 현재의 외관 상태, 교면포장 불량에 따른 잠재적인 문제(교면방수 손상 → Slab열화 → 박리/바락 + 부재력 저하), PCI 지수에 따른 아스콘 교면포장의 생애주기(7년)를 종합적으로 고려할 때 부분적인 소파 보수보다는 계획된 예산의 범위에서 순차적인 재포장이 필요하겠다.

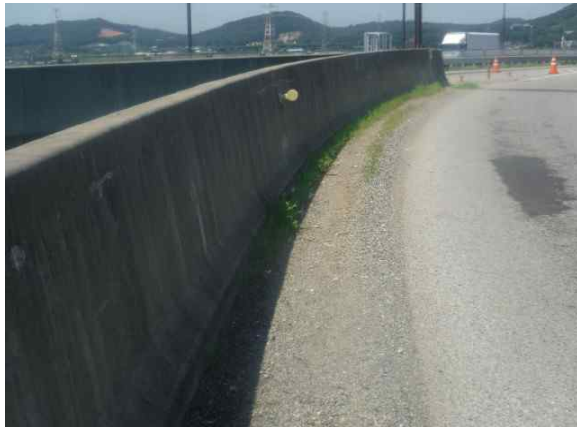
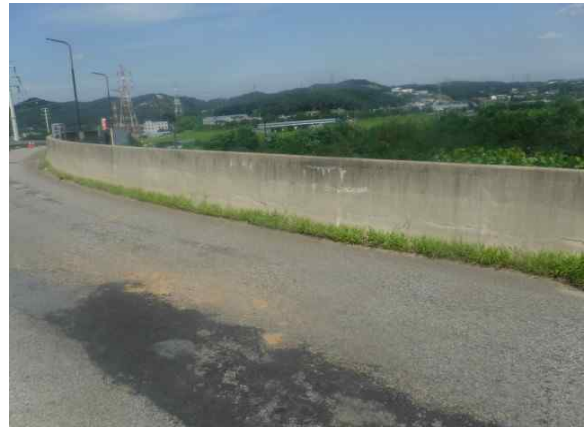
| 현 황 | ◦ S1 교면포장 토사퇴적 | 현 황 | ◦ S1 교면포장 토사퇴적 |
| 원 인 | ◦ 우수처리 미흡 | 원 인 | ◦ 우수처리 미흡 |

| 대 책 | ◦ 교면포장 배수구 정비 | 대 책 | ◦ 교면포장 배수구 정비 |

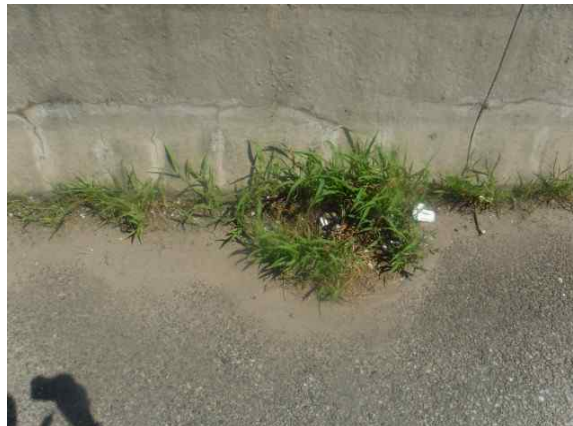
교면포장에서 조사된 배수시설 배수구 막힘은 2018년 정밀안전점검과 동일한 손상으로 점검일 현재 배수기능 저하에 영향은 경미하나 교면포장부 토사 퇴적의 영향을 미치는 바, 주기적인 청소관리가 필요하다.

| 현황 | ◦ S1 배수구 막힘 |
| 원인 | ◦ 장기공용 |

상신육교 (발안IC방향, 램프)에 설치된 배수시설에서 조사된 손상으로는 배수구막힘(이물질 퇴적)이 있으며, 손상에 대한 이력사항을 확인한 결과, 기 손상과 동일한 손상으로 배수기능 저하 시 콘크리트 구조체 내구성에 영향을 미칠 우려가 있으므로 주기적인 청소관리를 통해 배수 기능 확보를 주기적으로 확인하여야 한다.

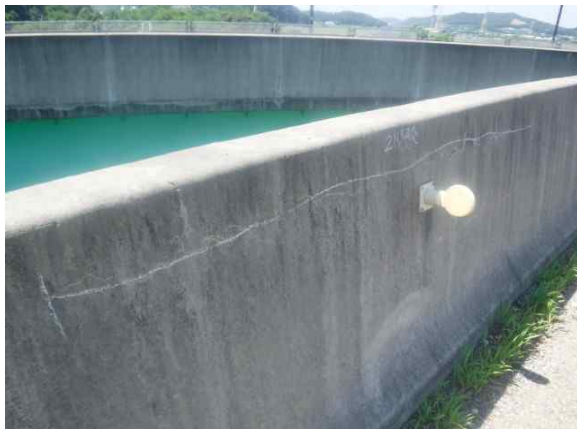
방호벽에 조사된 손상은 콘크리트의 건조수축 및 양상과정 중 진동영향에 기인한 비구조적 손상으로 판단되며, 파손 및 굽힘은 차량통행에 따른 외부충격에 의한 손상으로 손상의 규모가 작아 방호벽 기능유지에 영향은 경미한 상태이다.

| 현황 | ◦ S1 방호벽 균열 | 현황 | ◦ S1 방호벽 균열 |
| 원인 | ◦ 건조수축, 진동 | 원인 | ◦ 건조수축, 진동 |

2018년 정밀안전점검부터 금회 진단까지 발생한 손상에 대하여 정량적인 물량 비교를 실시한 결과 손상물량의 증가는 없는 것으로 확인되었다. 또한 점검일 현재 방호벽 기능에 문제는 없는 상태로 판단되어, 추후 장기적 유지관리계획에 따른 보수를 실시함이 바람직하다.

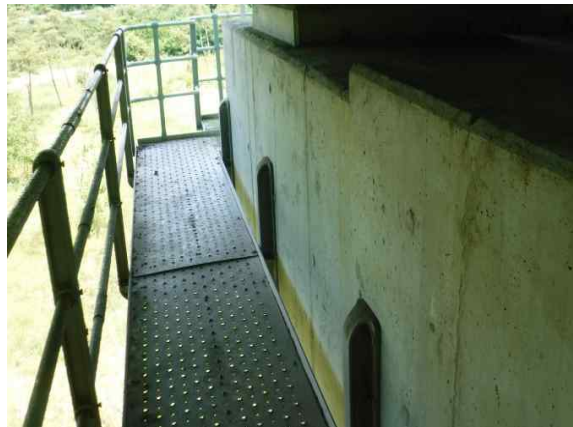
점검일 현재 점검로는 P1에 해당하며 외관조사 결과, 변형, 부식, 탈락 등의 손상 없이 양호한 외관 상태를 나타내고 있었다. 그러나 점검로의 경우 공용기간 동안 빈번한 이용이 예상되는 바 적정하중 이상의 과하중 작업에 대한 관리가 지속적으로 필요하겠다.

| 현 황 | ◦ 점검로 |
| 원 인 | ◦ 특이손상 없음 |

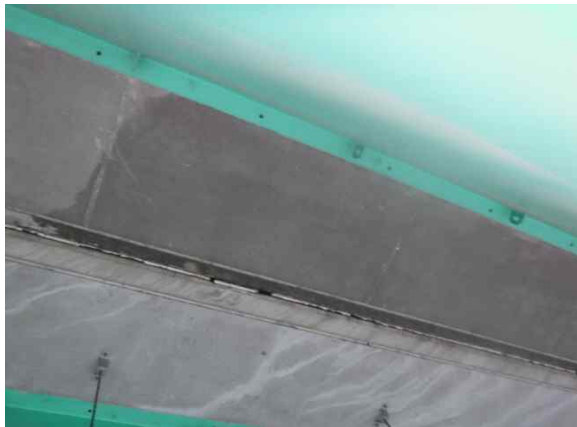
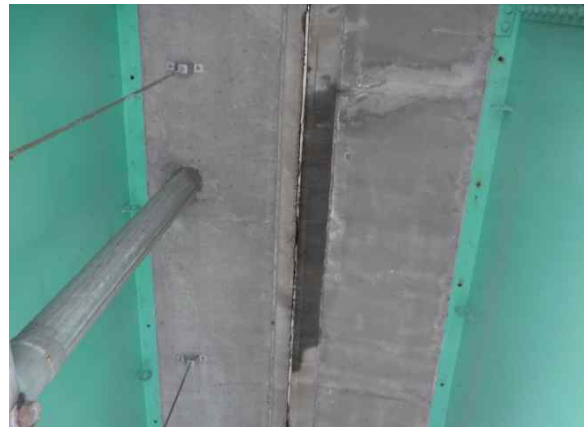
바닥판 하면 캔틸레버구간에서 누수흔적이 일부 확인되었으며, 이는 바닥판 이격구간으로 우수가 유입된 흔적으로 장기 방치 시 캔틸레버구간 단면결함 등의 손상을 유발 할 수 있는 바 추후 ‘ㄱ’형 물끊기를 설치하여 바닥하면과 스틸박스 상부로 우수유입이 되지 않도록 개선하여야 할 것이다.

현 황 ◦ S2 바닥판 하면 - 누수흔적

원 인 ◦ 우수유입

현 황 ◦ S5 바닥판 하면 - 누수흔적

대 책 ◦ 표면처리, 물끊기 노치 시공

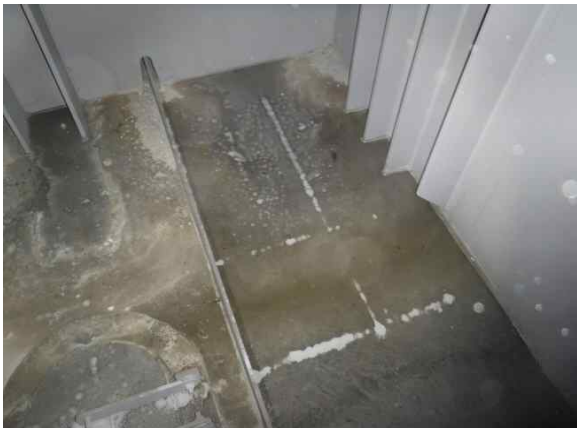
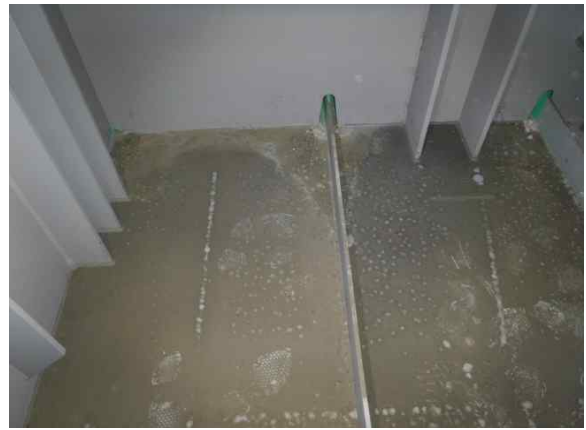
거더내부에서 조사된 체수 및 체수흔적은 S.T.B 출입구(격벽)이 개방 및 현장이음부(Splice) 충전 불량에 따른 우수의 유입이 가장 큰 원인으로, 강구조의 건전성 확보를 위해 우선적으로 우수유입 방지를 위한 S.T.B 출입구입 개폐관리와 현장이음부 실링재 미시공구간의 실링재 충진이 필요하다.

| 현 황 | ◦ S3-G1 내부 체수 및 체수흔적 | 현 황 | ◦ S4-G1 내부 체수 및 체수흔적 |
| 원 인 | ◦ 거더 출입문 개폐관리 미흡 | 원 인 | ◦ 거더 출입문 개폐관리 미흡 |

2018년 기 정밀안전점검부터 금회 진단까지 발생한 손상에 대하여 정량적인 물량 비교를 실시한 결과 강 거더 체수/체수흔적 다소 증가되어진 것을 확인할 수 있었다. 손상물량의 증대 원인은 상기 그래프(체수흔적 분포도)를 보면 알수 있듯이 S.T.B 출입구(격벽)이 개방 및 현장이음부(Splice) 실링재 미시공에 따른 우수의 유입에 의한 손상으로 장기 방치시 부식을 유발할 수 있는바 출입구 개폐관리 및 현장이음부 실링재미시공 구간 실링재 처리가 같이 이루어져야 보수효과를 극대화 할 수 있을 것이다.

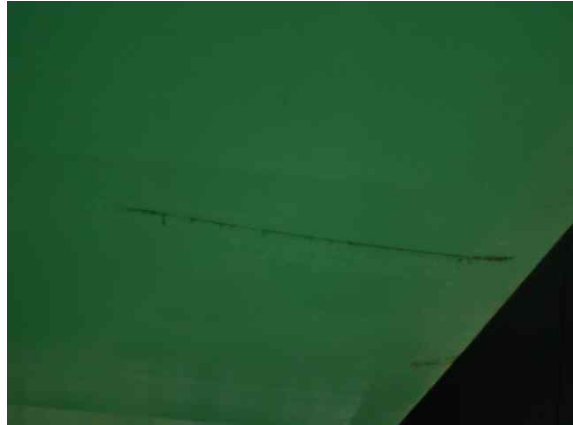
거더외부에서 조사된 굽힘 손상의 경우는 기 점검과 동일한 손상으로 손상의 발생위치가 도로 상부임을 고려할 때 중차량에 의한 손상으로 판단되며, 굽힘 외 강재의 변형, 균열 등은 조사되지 않아 경미한 충격에 의한 굽힘으로 판단된다.

| 현 황 | ◦ S1-G1 굽힘 |
| 원 인 | ◦ 중차량 통행시 높이초과에 의한 굽힘 |

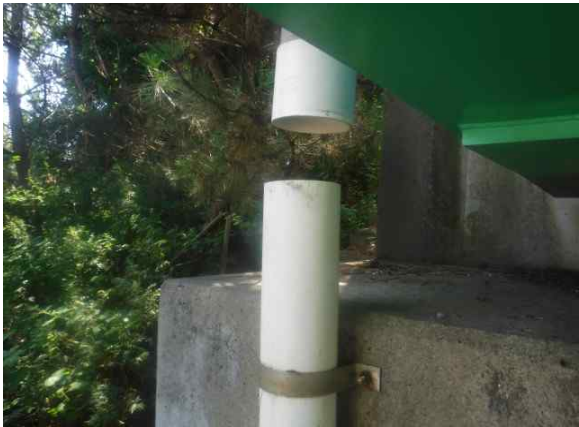
교대1, 교대2 구간에서 배수관 탈락이 확인되었다. 서로 상이한 구조체(교대, 슬래브)에 고정되어 있는 배수관의 관 연결구간의 유간부족으로 인하여 탈락한 상태로 곡관 또는 플렉스 관 등을 통해 배수관 탈락구간 재이음의 조치가 바람직하다.

| <b>현 황</b> ◦ A1 배수관 탈락 | <b>현 황</b> ◦ A2 배수관 유실 |
| <b>원 인</b> ◦ 시공미흡 | <b>원 인</b> ◦ 시공미흡 |

| <b>대 책</b> ◦ 재설치 | <b>대 책</b> ◦ 재시공 |

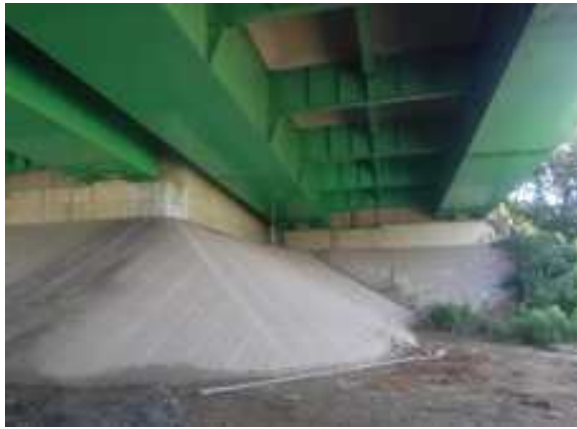
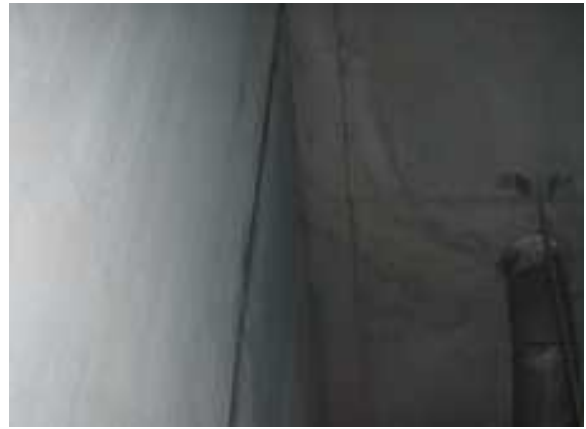
교대1과 발안IC방향 상부구 접합부의 경우 서로다른 구조체의 거동에 따른 접합부 구조물의 파손 등의 손상에 주의하여야 한다. 점검일 현재 웅벽의 돌출이 10mm 정도 확인되었으나, 진행은 경미한 상태이며, 웅벽의 전도, 교량받침의 균열, 변형 등 특이손상은 확인되지 않았으며, 우수유입의 흔적이 조사되어 신축여유량은 있는 것으로 판단된다(신축량 계산 여름철 : 1.1mm 측정일 온도 30℃),

| 현황 | ◦ A1 구간 슬래브, 구체 접합부 |
| 원인 | ◦ 시공미흡 |

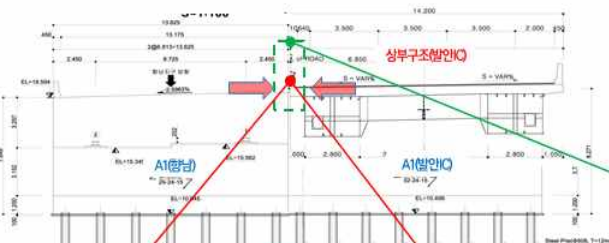
【접합부 주의관찰】

- 서로 다른 구조체의 거동에 따른 **접합부 손상 유발 주의관찰**
- 점검일 현재 웅벽의 전도, 교량받침의 균열, 변형 등 특이손상은 확인되지 않음.
- 우수유입의 흔적으로 미루어 신축여유량은 있는 것으로 판단됨.
- 신축량 계산(여름철-1.1mm 측정일 온도 30°C))

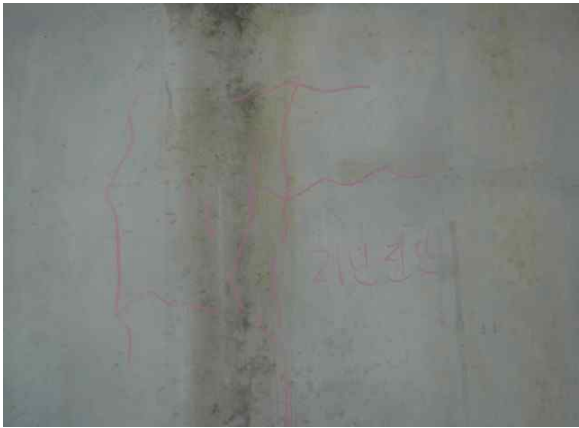
균열의 형상에 따라 TYPE별로 구분하여 비교·분석을 실시하였다. 교각에서 주로 조사된 손상으로 교각 전반에 걸쳐 0.3mm 미만 균열, 망상균열이 대부분이며, 철근노출, 캐비온 매트리스 이격이 확인되었다. 교각 균열은 균열의 형상에 따라 TYPE별로 구분하여 비교·분석을 실시하였으며, 교각에서 주로 조사된 손상으로 망상균열(TYPE-3)이 대부분이며, 수직균열(TYPE-2)과, 교각단면변화부 균열(TYPE-1) 확인되었다. 기 손상과 유사한 상태로 건조수축, 온도응력 등 재료적, 환경적 요인에 기인한 비구조적 손상으로 판단된다. 단, 교각단면 변화부(단차 모서리부, TYPE-1)에 발생한 손상은 철근이음구간에 발생한 손상으로 철근배근조사 및 외관조사 분석결과 시공이음 길이 부족에 의한 손상은 아닌 것으로 판단되며, 이 균열은 코핑부 상단의 균열을 동반하여, 상단균열은 물흡 구간으로 우수 및 습기 침투가 우려되므로 균열 진행에 대한 주기적인 관리와 동시에 보수계획 수립 시 주입보수를 실시함이 적정할 것으로 판단된다.

| 현 황 | ◦ P3 기둥부 망상균열 | 현 황 | ◦ P6 기둥부 균열 |
| 원 인 | ◦ Mass 콘크리트 수화균열 | 원 인 | ◦ 건조수축, 응력집중 |

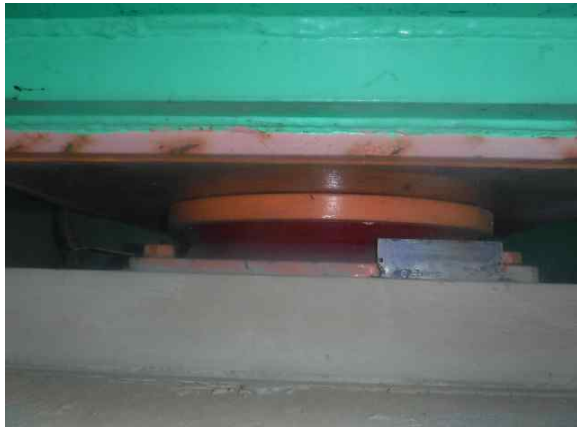
받침장치에서 조사된 부식 손상은 전반적으로 발생한 상태로 강우의 비산에 기인한 손상으로 판단된다. 특히 교대 신축이음구간의 받침장치의 경우 상부의 우수 유입에 의해 비교적 손상의 진행 정도가 빠른 것으로 판단되어 부식의 재도장 처리와 신축이음 누수에 대한 보수조치계획을 같이 수립하여야 보수효과를 극대화 할 수 있을 것으로 판단된다.

| 현 황 | ◦ A1-Sh1 받침장치 부식 | 현 황 | ◦ P8-Sh1 받침장치 부식 |
| 원 인 | ◦ 외부 우수유입+신축이음부 누수 | 원 인 | ◦ 외부 우수유입 |

| 대 책 | ◦ 재도장, 신축이음 유도배수 | 대 책 | ◦ 재도장 |

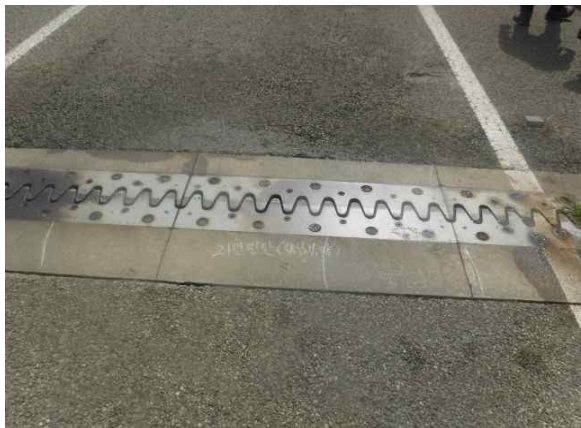
신축이음장치에서 조사된 균열은 건조수축 및 차량통행에 기인한 손상으로 표면처리를 통한 보수처리가 바람직하다. 후타재 파손은 콘크리트 포장과 단차에 발생 구간에 차량통행에 의해 발생한 손상으로 주행에 영향을 미칠 우려가 있으므로 단면복구의 보수가 바람직하겠다. 발안IC방향과 동일하게 신축이음장치 전구간에 유간 토사퇴적 및 식생이 확인되었으며, 이는 신축이음장치의 기능상실 및 누수의 원인이 되므로 주기적인 청소관리를 통해 신축이음장치의 기능확보가 필요하다.

| <b>현 황</b> ◦ S1 신축이음장치 토사퇴적 및 식생 | <b>현 황</b> ◦ S1 신축이음장치 단차 |
| <b>원 인</b> ◦ 공용중 | <b>원 인</b> ◦ 이질재료, 차량통행 |

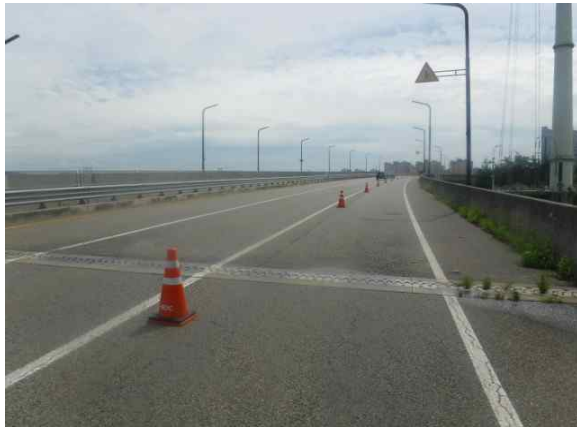
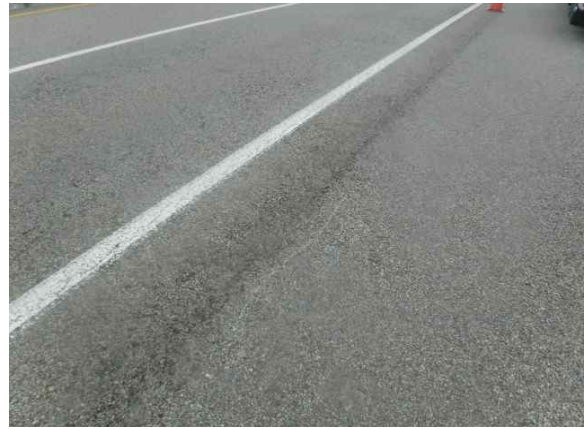
교면포장에서 확인된 아스팔트 마모는 전구간에서 차선의 교측방향 형태로 확인되었으며, 준공 후 재포장의 이력은 없는 것으로 확인되어 공용년수 증대에 따른 반복적인 교통하중 및 진동 등의 영향에 기인한 것으로 판단된다. 포장부 손상은 주로 차바퀴가 지나가는 차륜 부위와 신축이음 접합부에서 발생하였으며, 바닥판 하면에서 발생한 균열/백태의 위치와는 연관성이 적어 편칭파괴 등의 위험요소는 없는 상태로 판단된다. 시설물 안전법 세부지침 교량편 실시요령에 따라 교면포장 상태평가 기준에 의한 포장불량을 검토 결과 아래와 같으며, 포장손상율 10% 이상의 손상에 대해서는 전반적인 재포장이 필요한 상태로 평가하고 있으며, 준공이후 전면 재포장 이력이 없는 바, 전반적인 재포장이 필요하다. 시·중점부 신축이음 부 접합부에 발생한 단차는 아스콘 압축 및 소성변형으로 1cm 내외 단차가 발생한 상태로 점검일 현재 충격음이 발생하고 있어 차량통행에 영향을 미칠 우려가 있으므로 보수계획 수립 시 우선보수함이 바람직하다

**현 황** ◦ 교면포장 전경

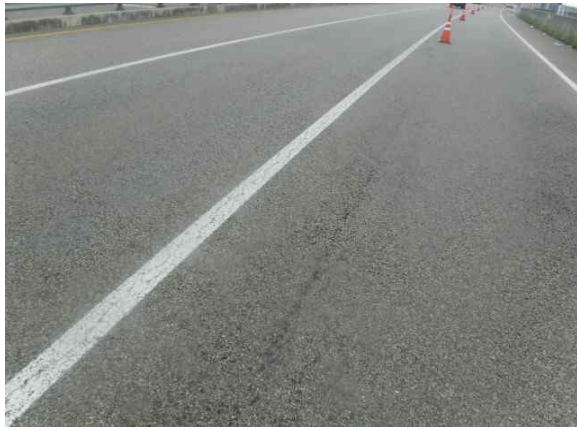
**현 황** ◦ S2 교면포장 마모  
**원 인** ◦ 장기공용 및 교통하중  
**대 책** ◦ 아스팔트 재포장

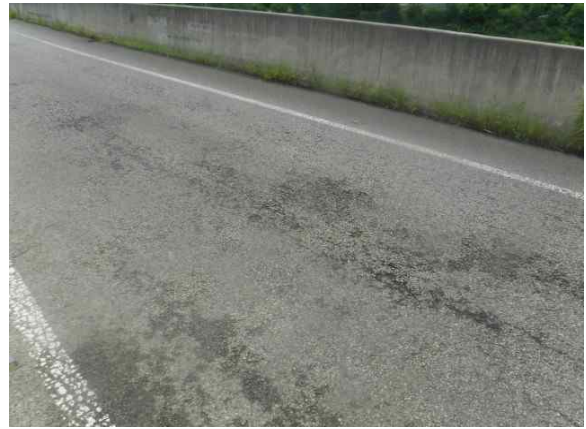
**현 황** ◦ S4 교면포장 마모  
**원 인** ◦ 장기공용 및 교통하중  
**대 책** ◦ 재포장

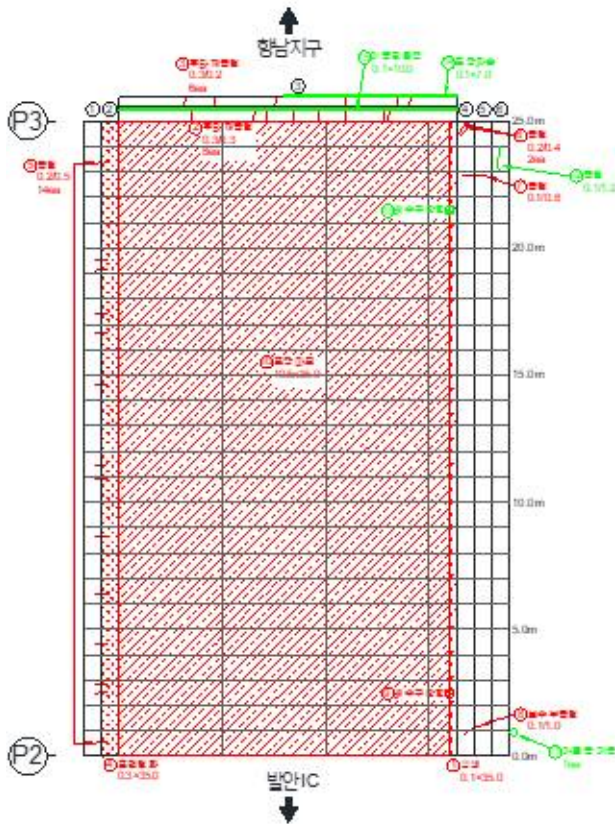
<S3교면포장 외관망도>

\*교면포장부 전반적인 마모가 확인되었으나 바닥하면의 경우 양호한 상태임.

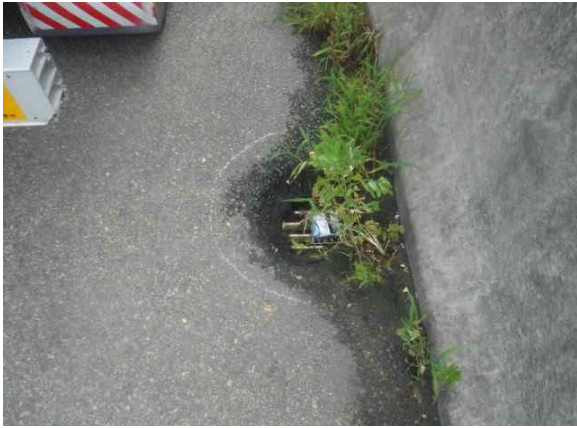
교면포장에서 조사된 배수시설 배수구 막힘은 2018년 정밀안전점검과 동일한 손상으로 점검일 현재 배수기능 저하에 영향은 경미하나 관리주체에서는 일상적인 유지관리를 통해 배수기능 확보를 실시함이 바람직하다.

| 현황 | ◦ S1 배수구 막힘 | 현황 | ◦ A1 배수관 탈락 |
| 원인 | ◦ 장기공용 | 원인 | ◦ 시공미흡 |

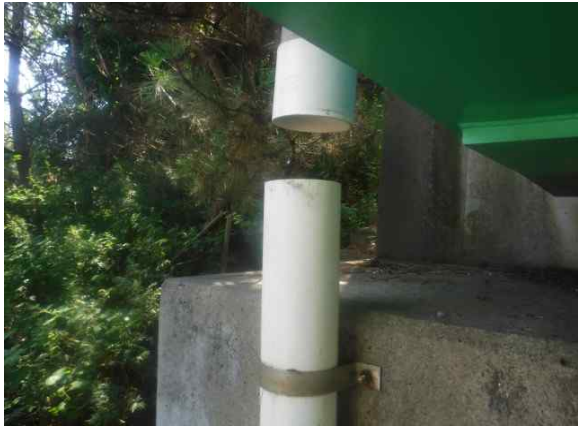
배수관 탈락의 경우 교대 외관조사 현황에서 언급한 바와 같이 교대 표면열화 등의 손상을 유발하고 손상의 진행을 가속화 시키므로 배수관 재시공 등의 조치가 바람직하다.

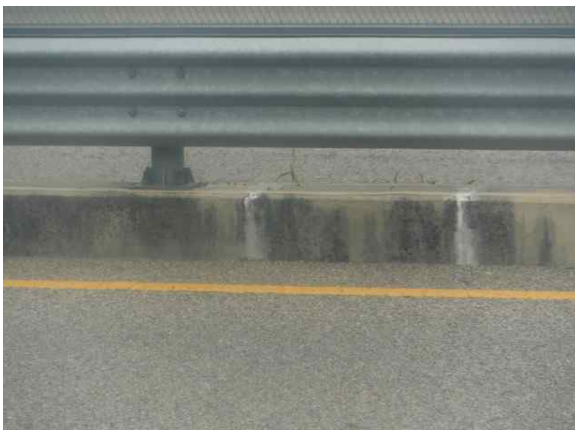
중앙분리대에서 조사된 표면열화는 콘크리트 표면이 우수에 노출되어 발생하는 손상으로 방호벽 전반에 걸쳐 발생하였으나 그 규모의 진행은 경미한 상태이다. 방호벽 간판 철골부재 부식의 경우 철골부재의 단면결손까지 진행되지 않았으나, 장기방치 시 하부 도로로 간판이 낙하의 우려가 있으므로 주기적인 관리가 필요하다. 또한 철골부재와 간판접합부 핀 탈락으로 점검일 현재 고정이 불량한 상태(1개소)로 접합부 고정이 필요하다.

| 현황 | ◦ S8 중분대 균열/표면열화 | 현황 | ◦ S5 방호벽 간판 접합부 탈락 |
| 원인 | ◦ 건조수축, 우수유입 | 원인 | ◦ 시공미흡 |

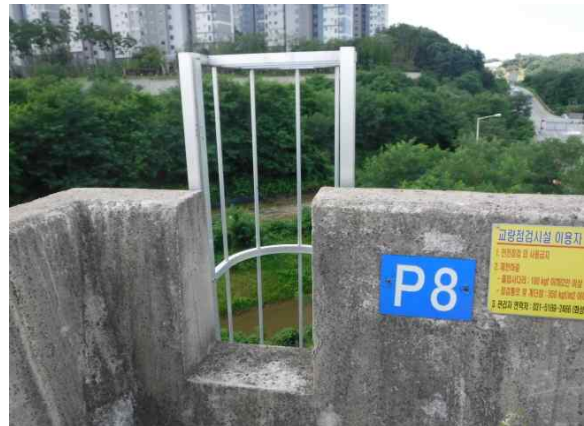
점검일 현재 점검로의 고정을 위한 앵커볼트는 특별한 손상 없이 교각 코핑 부위에 매입되어 있으며, 점검로의 바닥판 및 난간 등의 부재 역시 변형, 부식 등의 손상 없이 양호한 외관 상태를 나타내고 있었다. 그러나 점검로의 경우 공용기간 동안 빈번한 이용이 예상되는바 적정하중 이상의 과하중 작업에 대한 관리가 지속적으로 필요하겠다. 그러나 P8 점검로 출입문이 파손된 상태로 일반인의 출입을 통제하여 안전사고를 미연에 방지하기 위하여 출입문 재시공이 바람직하다.

| 현 황 | ◦ 점검로 | 현 황 | ◦ P8 점검로 출입문 |
| 원 인 | ◦ 특이손상 없음 | 원 인 | ◦ 파손 |

| 대 책 | ◦ 지속적인 점검관리 | 대 책 | ◦ 교체시공 |

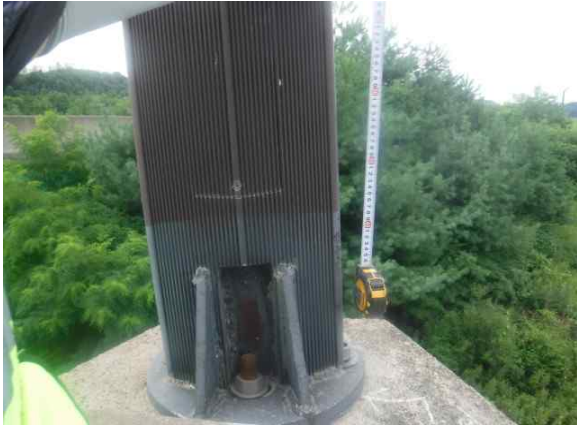
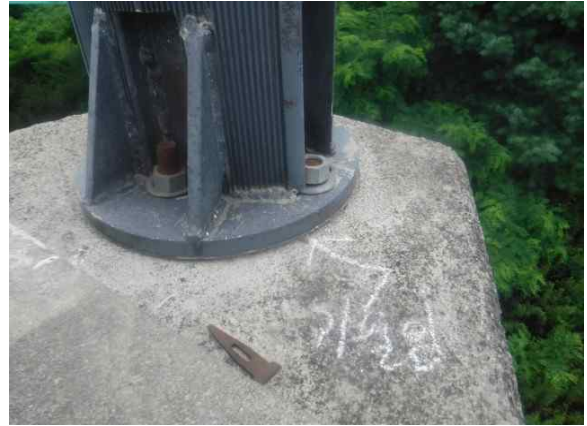
또한, S3구간 가로등의 기울임이 확인되었다. 이는 나사선의 여장길이 부족 및 볼트풀림에 의해 기울어진 상태로 강풍 또는 장기방치 시 가로등의 넘어질 우려가 있으므로 재조임의 조치가 필요하다.

| 현 황 | ◦ S3 가로등 | 현 황 | ◦ S3 가로등 |
| 원 인 | ◦ 나사선부족, 볼트풀림 | 원 인 | ◦ 나사선부족, 볼트풀림 |

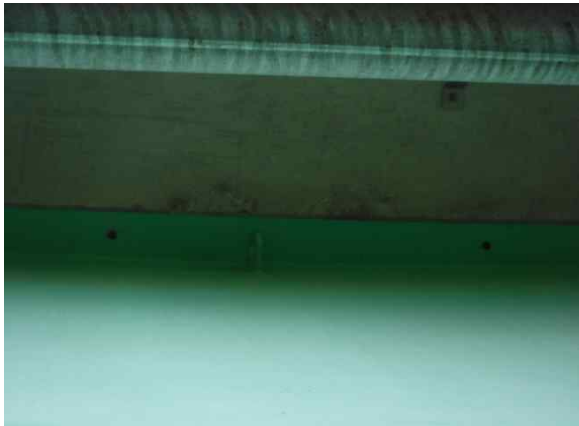
바닥판 하면에서 조사된 누수흔적은 방호벽 틈새로 우수가 유입되어 캔틸레버 구간을 통해 S.T.B 상부 강재 접합부에 누수흔적이 발생한 상태로 점검일 현재 누수의 진행은 없는 상태로 확인되어 표면처리 등의 보수가 바람직하다.

| 현 황 | ◦ S1 바닥판 하면 전경 | 현 황 | ◦ S1 바닥판 하면 - 누수흔적 |
| 원 인 | - | 원 인 | ◦ 우수유입 |

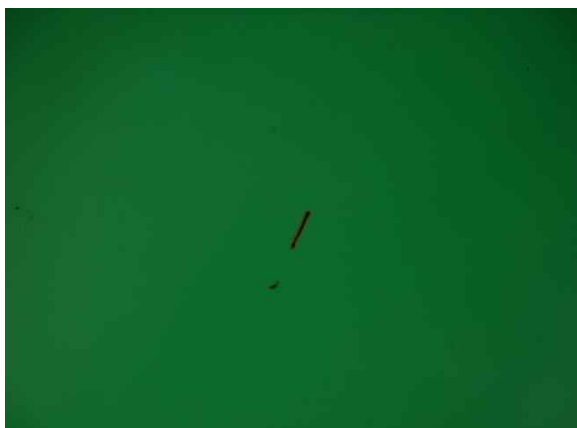
기 진단 시 굽힘의 손상이 1개소 확인되었으며, 시공 또는 공용 중 외부충격에 의해 발생한 손상으로 그에 따른 변형 등은 확인되지 않아 재도장의 보수가 바람직하다.

| 현황 | ◦ 강거더 상태 | 현황 | ◦ S1 강 거더 굽힘 |
| 원인 | - | 원인 | ◦ 외부충격 |

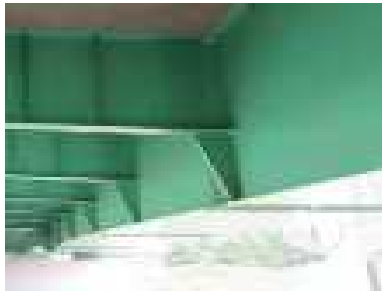
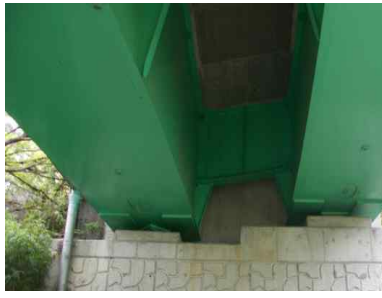
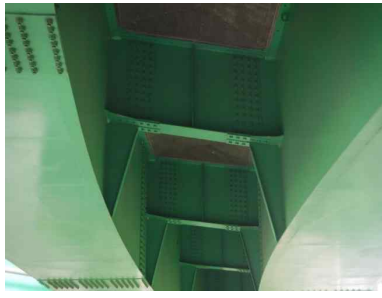
| 가로보 상태<br>(2018년 정밀안전점검) | 가로보 상태<br>(2020년 정밀안전점검) | 가로보 상태<br>(2021년 정밀안전진단) |

(나) 가로보에 대한 현장조사결과 특이손상이 없는 양호한 상태로 확인되었다.

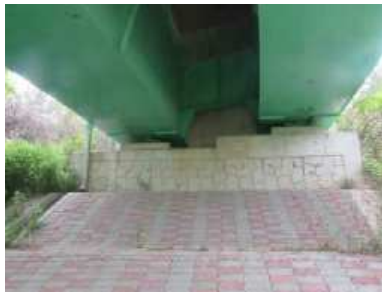
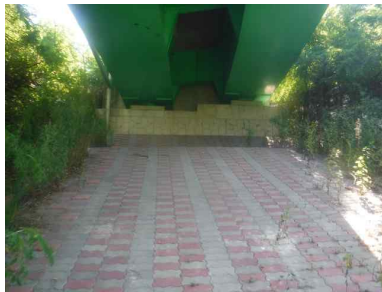
| 교대(A1) 상태<br>(2018년 정밀안전점검) | 교대(A1) 상태<br>(2020년 정밀안전점검) | 교대(A1) 상태<br>(2021년 정밀안전진단) |

(나) 교대에 대한 현장조사결과 균열, 망상균열, 체수흔적, 잡철물 미제거 등의 손상이 확인되었으며, 2018년 정밀안전점검부터 금회 진단까지 손상의 이력 사항을 분석한 결과 과거부터 조사되어온 손상이 대부분이며, 신규손상은 신축이음하부 누수에 의한 체수흔적과, 잡철물 미제거 1개소가 확인되었다.

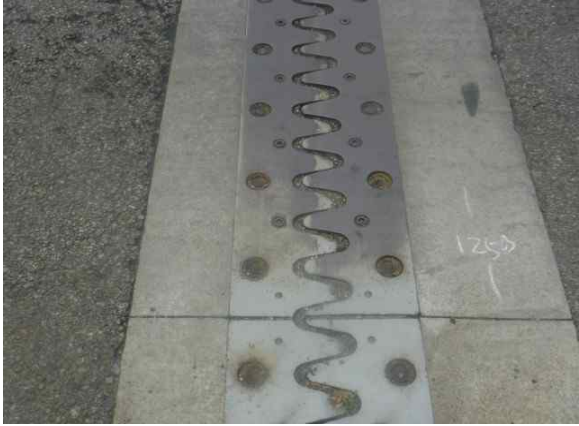
균열 및 망상균열은 건조수축에 기인한 기 점검과 동일한 손상으로 진행은 경미한 상태로 시급한 보수를 요하지 않으나 내구성 확보 차원의 장기적 유지관리계획에 따른 표면처리가 바람직 할 것이다. 신규로 확인된 체수흔적의 경우 코핑부 단부에 발생한 손상으로 외부의 우수유입과 상부 신축이음부 누수에 의해 발생한 손상으로 우선적으로 신축이음부의 유간토사퇴적 청소관리 등의 보수가 바람직할 것이다

| 현 황 | ◦ A1 신축이음부 토사퇴적 | 현 황 | ◦ A1 신축이음 하부 누수흔적 |
| 원 인 | ◦ 장기공용 | 원 인 | ◦ 신축이음부 누수 |

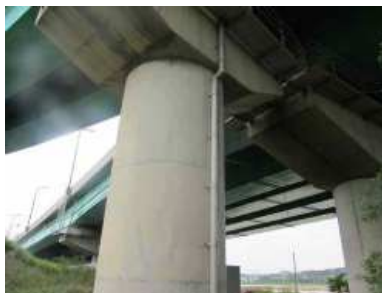
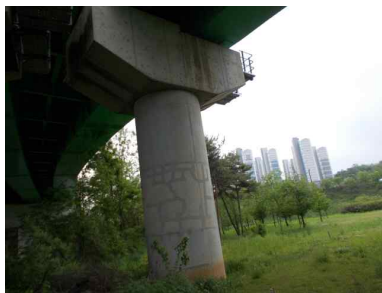
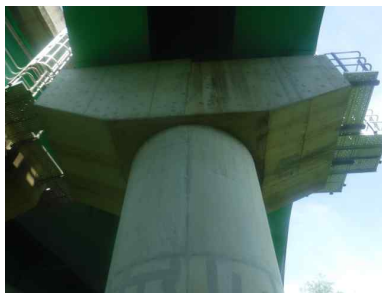
| 교각 상태<br>(2018년 정밀안전점검) | 교각 상태<br>(2020년 정밀안전점검) | 교각 상태<br>(2021년 정밀안전진단) |

(나) 교각에 대한 현장조사결과 0.3mm미만 균열, 망상균열, 표면오염 등의 손상등의 손상이 확인되었으며, 2018년 정밀안전점검부터 금회 진단까지 손상의 이력 사항을 분석한 결과 경미한 손상의 증가가 확인되었으나 이는 상세조사에 의한 손상물량의 증가로 구조적 손상은 아닌 것으로 판단된다.
