## 제 3장 현장조사 및 시험

- (1) 본 과업 대상 교량인 상신육교는 발안IC방향, 향남방향으로 분리되어 2011년 3월(1등교, DB-24) 최초 준공되어진 시설물로서, 교량의 위치는 “경기도 화성시 향남면 하길리”에 위치하며, 발안IC방향의 총연장은 515.0m(40+35+60+55+2@50+35+2@50+2@45), 향남방향의 총연장은 490.0m(35+45+35+2@60+55+4@50)로 구성되어 있다.
- (2) 상신육교의 총 폭은 발안IC방향 14.2~17.449m(3~4차로), 향남방향 13.68~22.027m(3~4차로)이며, 상부구조 형식은 Steel Box Girder로 구성되어 있고, 설계하중은 DB-24(1등교)이다. 하부구조는 역T형 교대(2기)가 양방향에 설치되어 있고, 교각은 T형 형식으로 발안IC방향(10기), 향남방향(9기)가 적용되어 있으며, 기초는 교대에서 강관파일기초, 교각에서 직접기초 및 강관파일기초가 적용되어 공용중에 있다.
- (3) 본 외관조사는 대상 교량의 물리적, 기능적 결함을 발견하고, 내구성 및 안전성 평가를 위해 사다리등의 장비를 사용하여 교량전체 부재에 대하여 가능한 근접한 상태에서 조사를 실시하였고, 외관조사는 상·하부 구조 및 부속시설물로 구분하여 구조물의 현 상태를 조사하였으며, “시설물의 안전 및 유지관리실시 세부지침(국토교통부, 국토안전관리원, 2019. 09)”의 평가기준에 근거하여 구조물에 발생한 손상정도에 따라 등급 a~e의 5단계

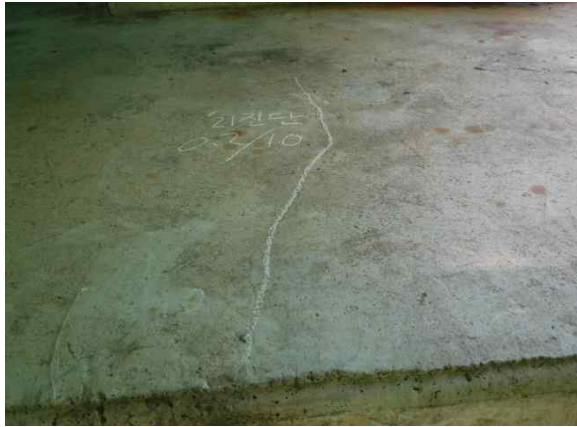
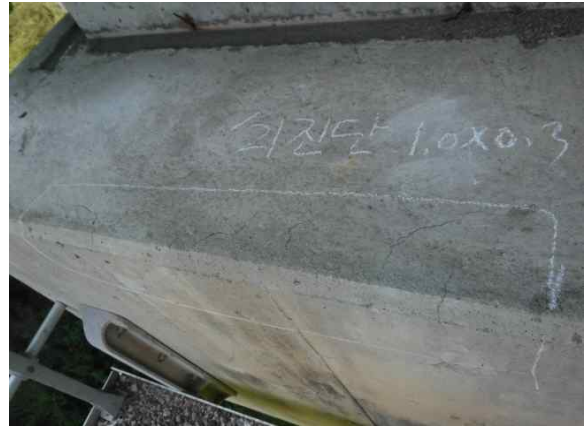
교각에서 주로 조사된 손상으로 0.3mm 미만 균열, 망상균열이 확인되었다. 이는 콘크리트의 재료적, 환경적 요인에 기인한 비구조적 손상으로 기 손상과 비교하여 진행은 경미한 상태이며, 상세외관조사에 의해 손상물량이 증대된 것으로 판단된다.

| 현 황 | ◦ P1 기둥부 균열 | 현 황 | ◦ P1 기둥부 균열 |
| 원 인 | ◦ 건조수축 | 원 인 | ◦ 건조수축 |

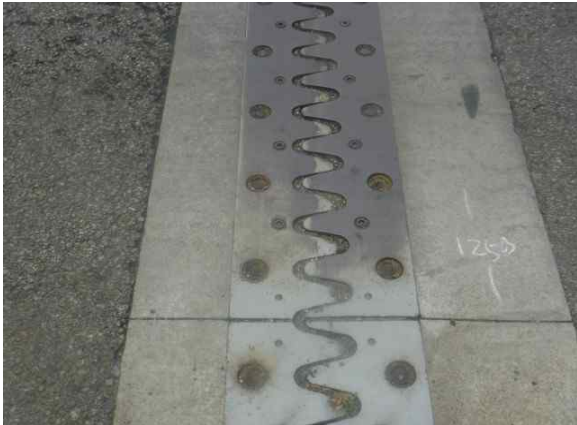
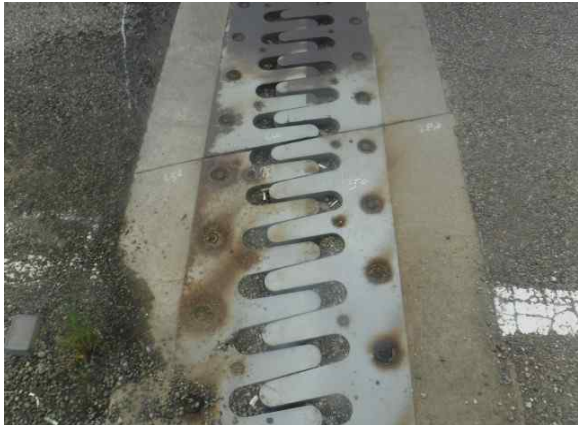
신축이음장치에서 조사된 균열은 건조수축과 공용기간 중 차량통행 하중에 따른 0.3mm미만 균열이 다수 확인되었으며, 이는 표면처리를 통한 보수가 바람직하다. 신축이음장치 전구 유간 토사퇴적 및 식생의 경우 기 점검과 동일한 손상으로 신축이음부의 기능확보 및 누수에 의한 하부 손상유발 방지를 위하여 청소관리가 필요하다.

| 현황 | ◦ A1 신축이음장치 토사퇴적 및 식생 | 현황 | ◦ P1 신축이음장치 토사퇴적 및 식생 |
| 원인 | ◦ 공용중 | 원인 | ◦ 공용중 |

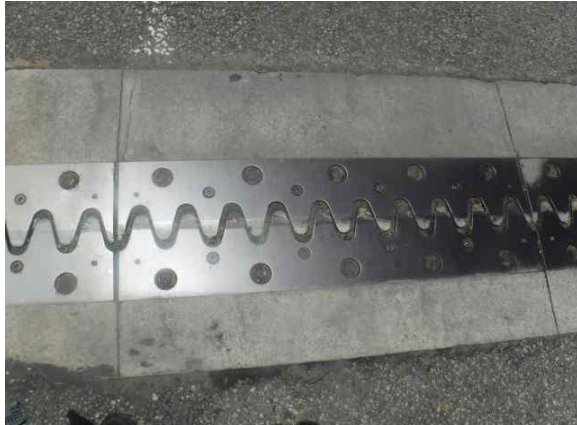
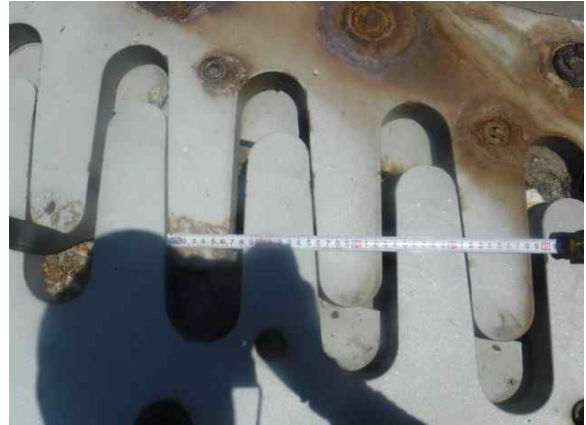
금회 실시한 진단결과 신축이음장치에 대하여 신축여유량을 검토하였으며, 검토결과 모든 측정개소에서 여유량을 확보하고 있는 것으로 평가되었다. 그러나 본선험류구간의 신축이음장치가 본선방향으로 협착되어있어 온도변화에 따라 주의관찰이 필요하다.

| 현 황 | ◦ P1 신축이음부 | 현 황 | ◦ P1 신축이음부 |
| 원 인 | ◦ 램프 곡선구간 교통하중에 의한 협착 | 원 인 | ◦ 램프 곡선구간 교통하중에 의한 협착 |

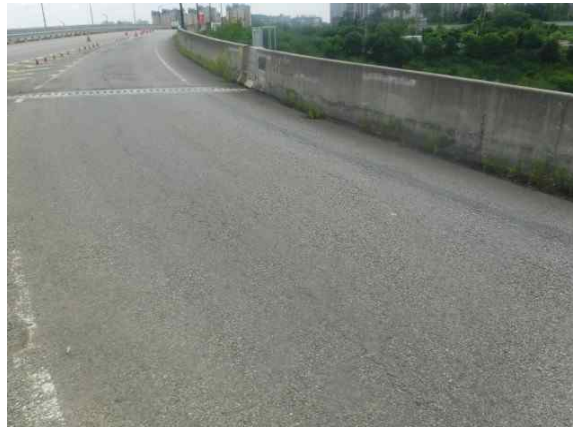
교면포장에서 확인된 아스팔트 마모는 상기 향남방향의 언급과 동일한 공용연수 증대 및 반복적인 교통하중에 기인한 손상으로 기 점검과 비교하여 경미한 진행이 확인되었으며, 포장 손상율은 90%이상으로 전반적인 표면마모가 진행되어 있으며, 준공이후 재포장 이력이 없는 바, 전반적인 재포장이 필요하다.

**현 황** ◦ S1 교면포장 마모

**원 인** ◦ 장기공용 및 교통하중

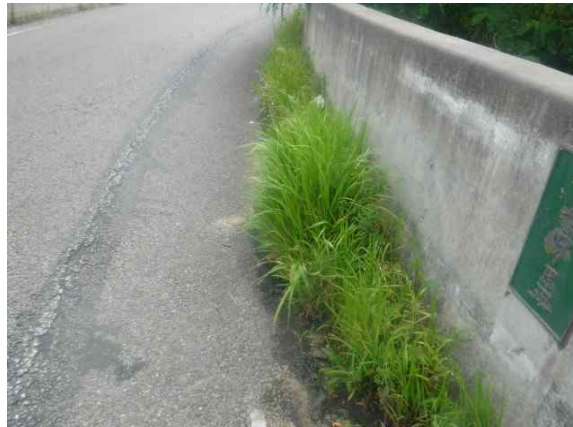
토사의 퇴적의 경우 방호벽과 아스콘 포장의 이격부로 우수가 유입되며 퇴적된 손상으로 판단되며, 교면포장부 배수기능 확보를 위한 주기적인 정비관리가 필요하다.

| 현 황 | ◦ S1 교면포장 토사퇴적 |
| 원 인 | ◦ 우수처리 미흡 |

| 대 책 | ◦ 교면포장 배수구 정비 |

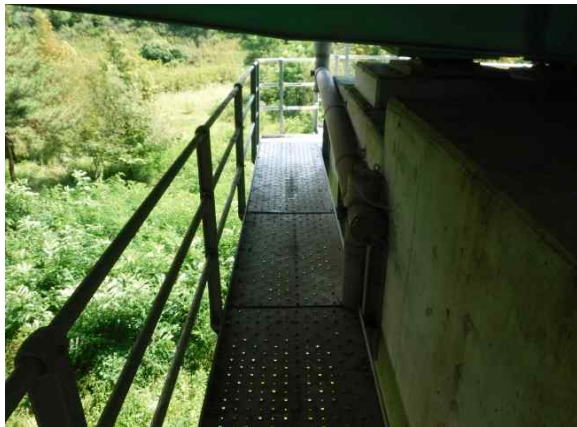
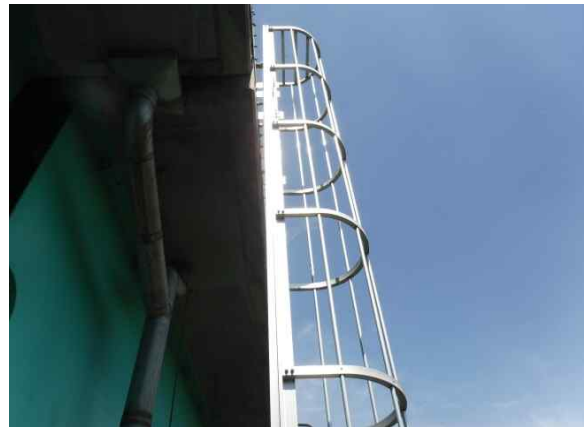
| 현황 | ◦ 점검로 | 현황 | ◦ 사다리 |
| 원인 | ◦ 특이손상 없음 | 원인 | ◦ 특이손상 없음 |

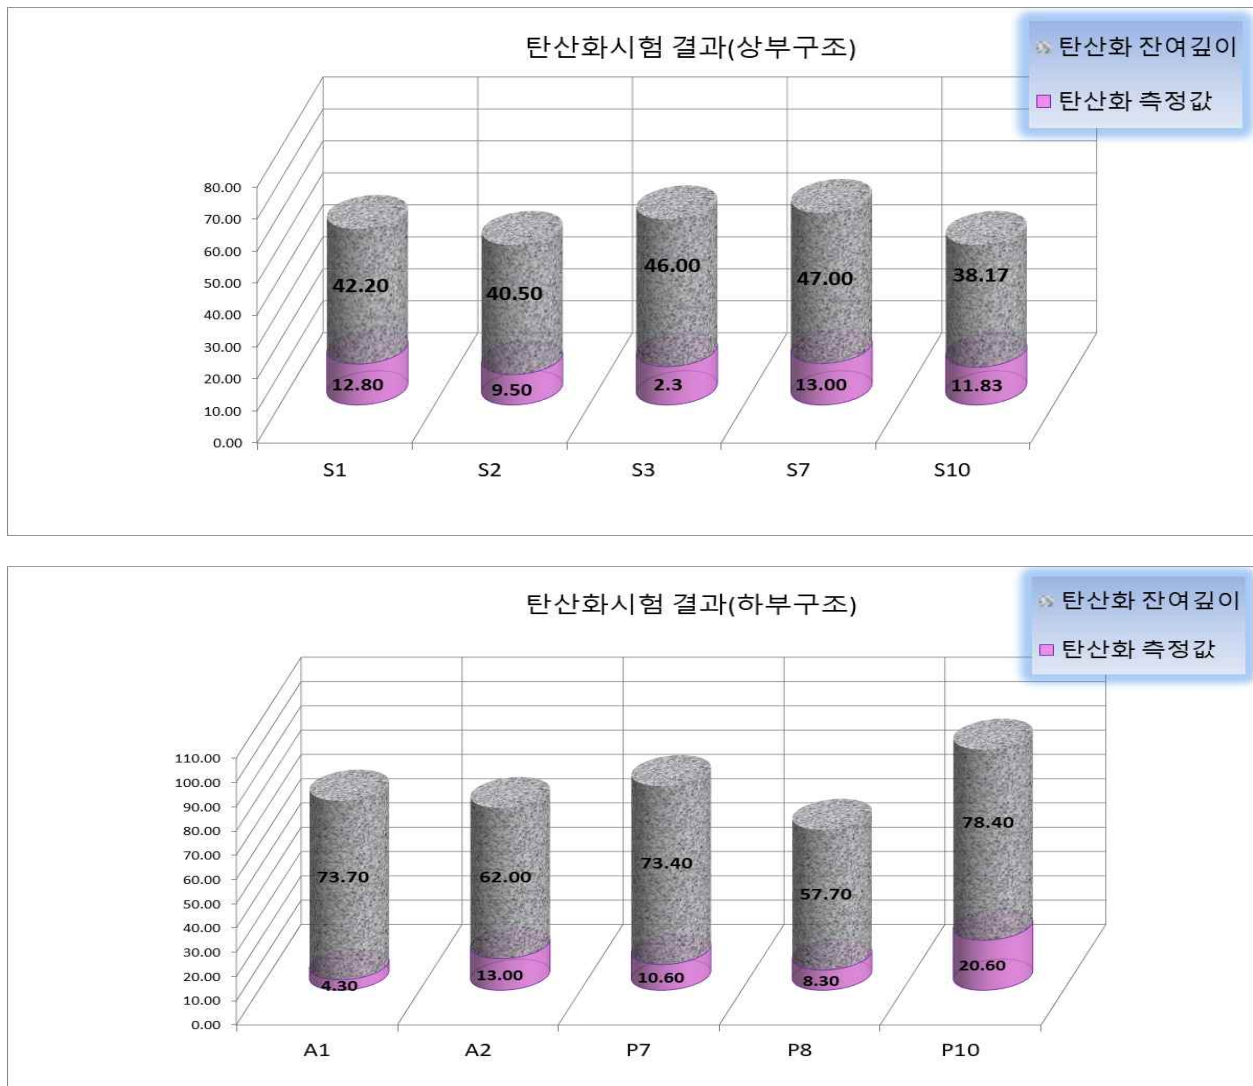
&lt;그림 3.4.7&gt; 탄산화 깊이 측정결과(탄산화 잔여깊이)-상신육교(발안IC방향, 본선)

탄산화 깊이 측정결과, 탄산화 잔여깊이가 상부구조에서 38.2 ~ 47.0mm, 하부구조에서 57.7 ~ 92.9mm이며, 탄산화 속도계수는 상부구조 2.95 ~ 4.03, 하부구조 0.71 ~ 6.39로 현재와 같은 추세로 볼 때 탄산화에 따른 콘크리트의 잔존수명은 100년 이상을 확보하고 있으므로 공용 기간 동안 탄산화에 의한 철근 부식 발생 가능성은 없을 것으로 분석된다.

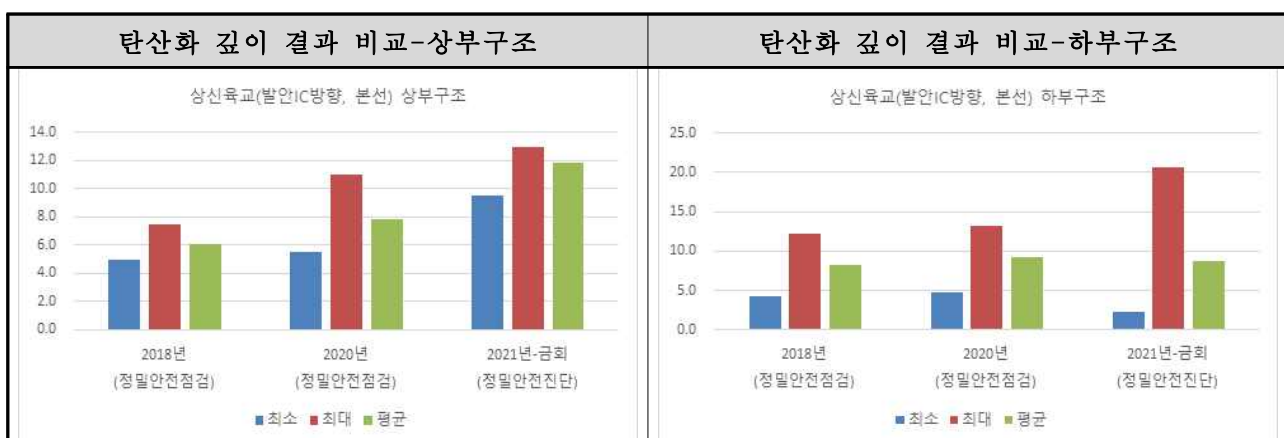
&lt;그림 3.4.8&gt; 기 점검과 금회 진단 탄산화 깊이 비교 - 상신육교(발안IC방향, 본선)

전차 시험자료(‘18년 정밀안전점검 보고서’),(‘20년 정밀안전점검보고서’)와 금회 진단결과에 따른 탄산화 깊이에 대하여 진전 여부를 비교/분석한 결과 전반적으로 탄산화 진행에 의한 철근부식의 영향이 적은 것으로(잔여 깊이 30mm이상) 평가되었으며, 『표 3.4.20』, 『그림 3.4.8』와 같이 측정 위치 오차를 감안할 때 탄산화의 급격한 진전 경향은 없는 것으로 판단된다. 그러나 본 시설물은 향후 예도 장기공용이 예상되는바 환경조건의 변동에 따른 탄산화 진전이 뚜렷해질 수 있으므로 차후 안전점검 시 주기적인 확인이 필요하겠다.

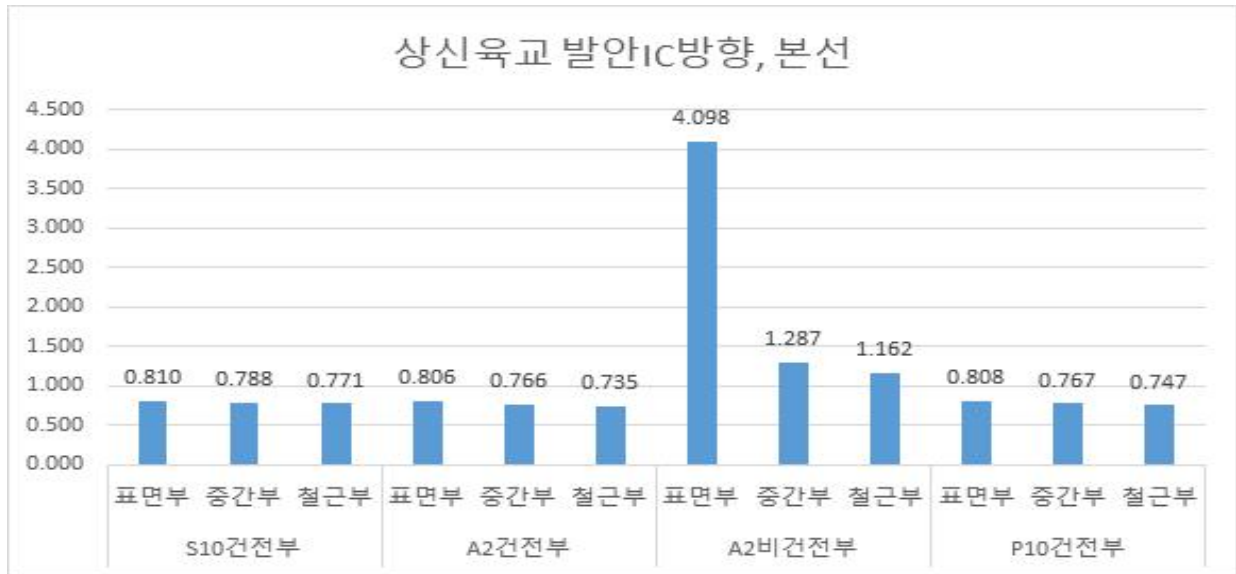
<그림 3.4.10> 염화물 함유량 시험결과 - 상신육교(발안IC방향, 본선)

분말을 통한 염화물함유량을 확인한 결과 표면에서 염화물함유량이 가장 높고, 이후 철근 부위까지 점차 감소하는 추세로 확인되었다. 또한, 염화물함유량은 건전부 0.735 ~ 0.806kg/m³, 비건전부 1.162 ~ 4.098kg/m³로 나타나 표면열화 및 누수에 따른 비건전부위에서 염화물함유량이 건전부 보다 높게 조사되었으며, 표면부에 염화물이 집중되는 형태이며, 현시점에서 염화물함유량에 따른 철근 부식 영향은 적을 것으로 판단되어지나 공용기간 동안 각종 환경요인 및 유지관리적 요인에 따라 염화물함유량이 변동될 것으로 판단되므로 장기적 유지관리계획에 따른 탄산화방지 페인트 도장이 바람직하며, 향후 진단에서도 동일 시험을 통한 비교분석이 필요하겠다.

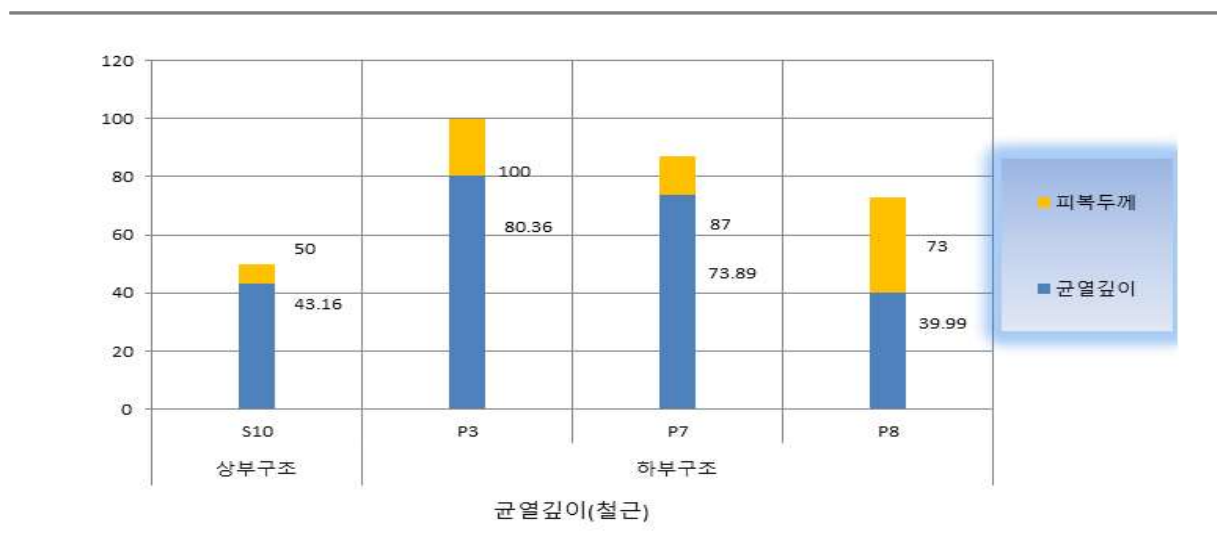
<그림 3.4.13> 균열깊이 조사 현황 - 상신육교(발안IC방향, 본선)

$T_c - T_o$ 법을 사용하여 건전부의 전달시간을 측정한 후, 균열부에서 대칭으로 전달시간을 측정하여 균열의 깊이를 계산하였다. 금회 점검 시 균열 손상 중 균열 심도를 조사할 필요성이 있는 부위 4개소를 선정하여 균열깊이를 측정하였다.

금회 조사결과 철근구간의 균열깊이는 39.99~80.36mm(평균 59.35mm)로 조사되었다. 현재 균열깊이는 관통하지 않은 상태로 조사되었으나 장기간 방치 시 손상 진행의 가능성이 있으므로 0.3mm미만의 균열은 표면처리보수를 실시하고, 0.3mm이상의 균열은 주입보수를 실시하여 균열의 진행을 차단하는 것이 바람직하다.

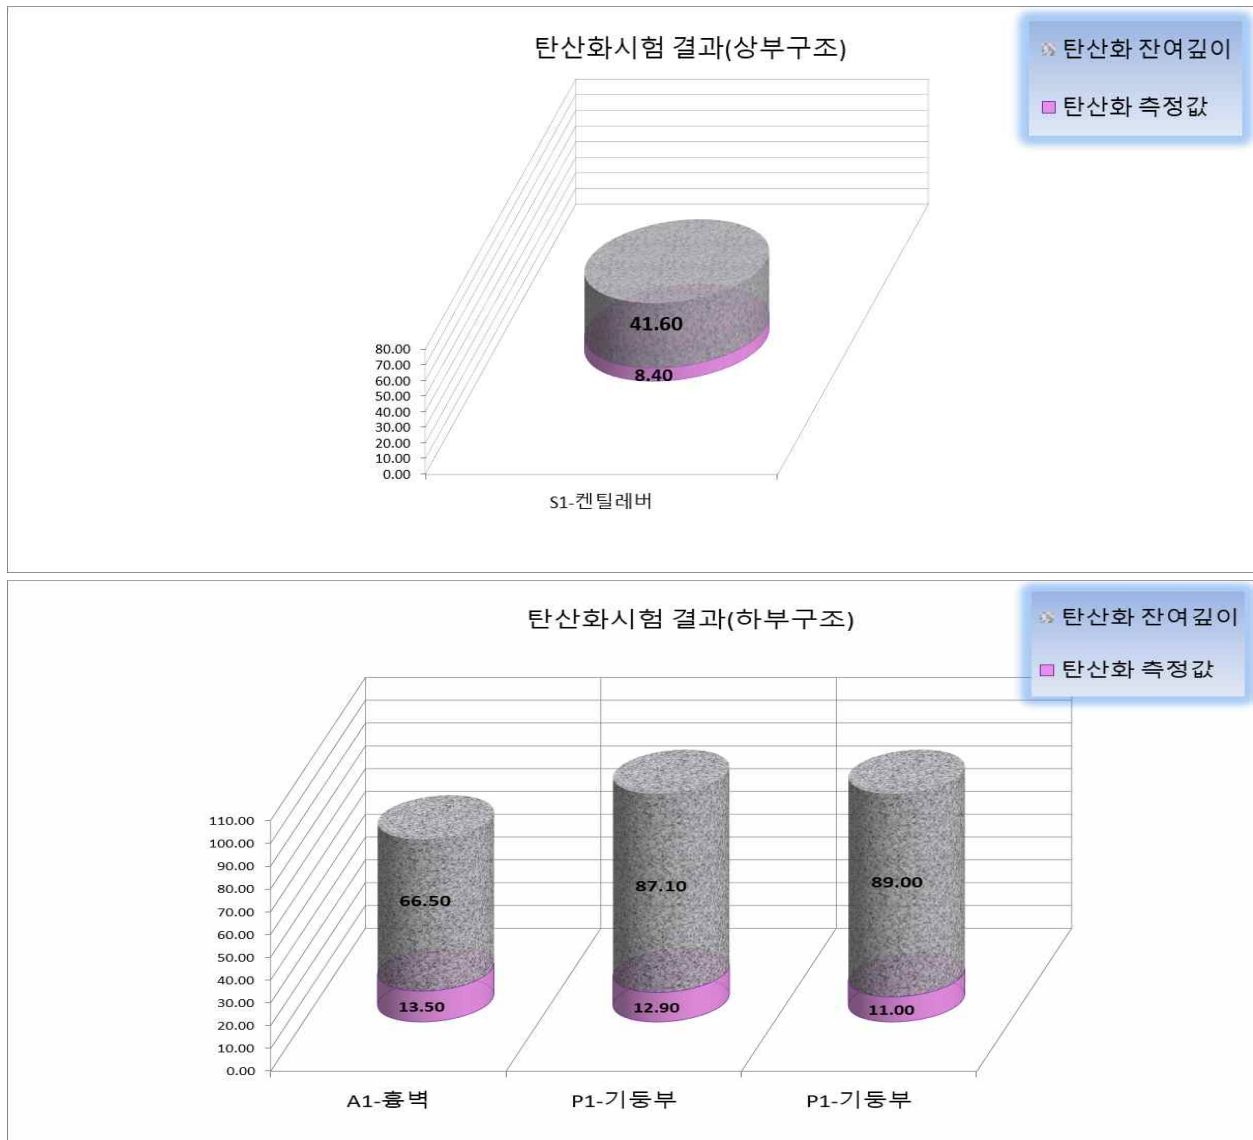
<그림 3.4.19> 탄산화 깊이 측정결과(탄산화 잔여깊이)-상신육교(발안IC방향, 램프)

탄산화 깊이 측정결과, 탄산화 잔여깊이가 상부구조에서 41.60mm, 하부구조에서 66.50 ~ 89.00mm이며, 탄산화 속도계수는 상부구조 2.60, 하부구조 3.41 ~ 4.19로 현재와 같은 추세로 볼 때 탄산화에 따른 콘크리트의 잔존수명은 100년 이상을 확보하고 있으므로 공용기간 동안 탄산화에 의한 철근 부식 발생 가능성은 없을 것으로 분석된다.

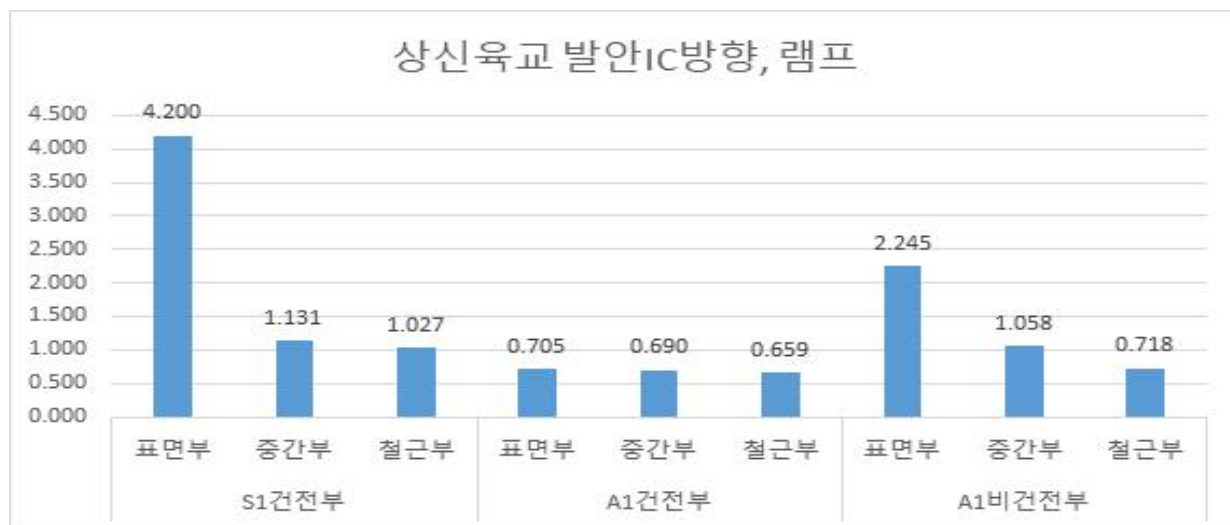
<그림 3.4.21> 염화물 함유량 시험결과-상신육교(발안IC방향, 램프)

분말을 통한 염화물함유량을 확인한 결과 표면에서 염화물함유량이 가장 높고, 이후 철근 부위까지 점차 감소하는 추세로 확인되었다. 또한, 염화물함유량은 건전부  $0.659 \sim 4.200\text{kg/m}^3$ , 비건전부  $0.718 \sim 2.245\text{kg/m}^3$ 로 낮다. 비건전부의 표면 염화물함유량은 부식발생 가능성이 낮게 평가되나, 건전부에서 부식의 발생 가능성이 높게 평가되었다. 이는 비건전부의 손상정도가 경미하며, 신축이음 하부 누수 및 체수가 교대 전반적으로 나타나 건전부의 염화물함유량의 높게 평가된 것으로 판단된다. 현시점에서 염화물함유량에 따른 철근 부식 발생은 확인되지 않았으나 공용기간 동안 각종 환경요인 및 유지관리적 요인에 따라 염화물함유량이 변동될 것으로 판단되므로 장기적 유지관리계획에 따른 탄산화방지 페인트 도장이 바람직하며, 향후 진단에서도 동일 시험을 통한 비교분석이 필요하겠다.

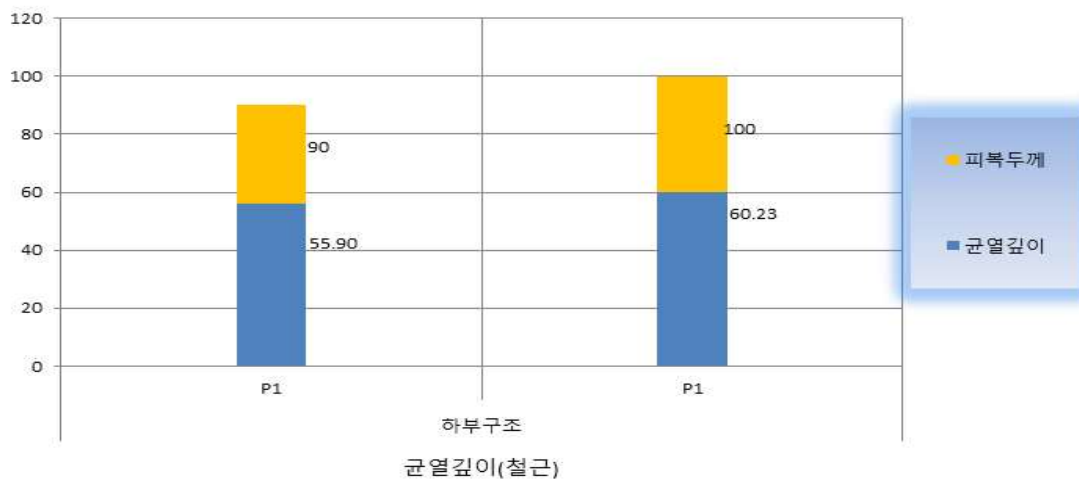
&lt;그림 3.4.23&gt; 균열깊이 조사결과 - 상신육교(발안IC방향, 램프)

$T_c - T_o$ 법을 사용하여 건전부의 전달시간을 측정한 후, 균열부에서 대칭으로 전달시간을 측정하여 균열의 깊이를 계산하였다. 금회 점검 시 균열 손상 중 균열 심도를 조사할 필요성이 있는 부위 2개소를 선정하여 균열깊이를 측정하였다.

금회 조사결과 철근구간의 균열깊이는 55.90~60.23mm(평균 58.07mm)로 조사되었다. 현재 균열깊이는 관통하지 않은 상태로 조사되었으나 장기간 방치 시 손상 진행의 가능성이 있으므로 0.3mm미만의 균열은 표면처리보수를 실시하여 균열의 진행을 차단하는 것이 바람직하다.

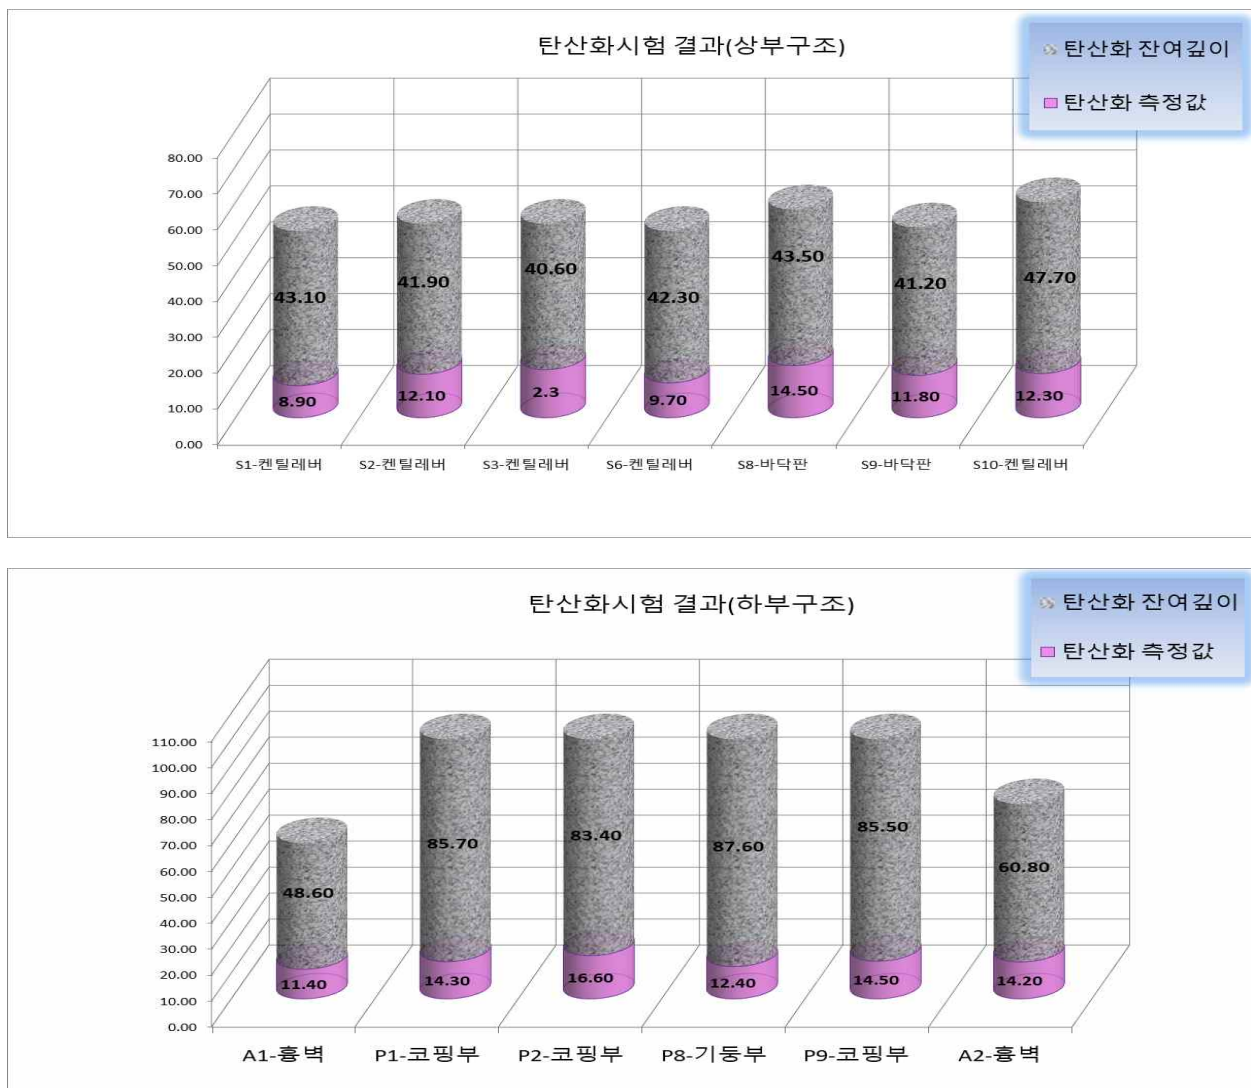
<그림 3.4.30> 탄산화 깊이 측정결과(탄산화 잔여깊이)-상신육교(향남방향, 본선)

탄산화 깊이 측정결과, 탄산화 잔여깊이가 상부구조에서 40.6 ~ 47.7mm, 하부구조에서 48.6 ~ 87.6mm이며, 탄산화 속도계수는 상부구조 2.76 ~ 4.50, 하부구조 3.53 ~ 5.15로 현재와 같은 추세로 볼 때 탄산화에 따른 콘크리트의 잔존수명은 100년 이상을 확보하고 있으므로 공용 기간 동안 탄산화에 의한 철근 부식 발생 가능성은 없을 것으로 분석된다.

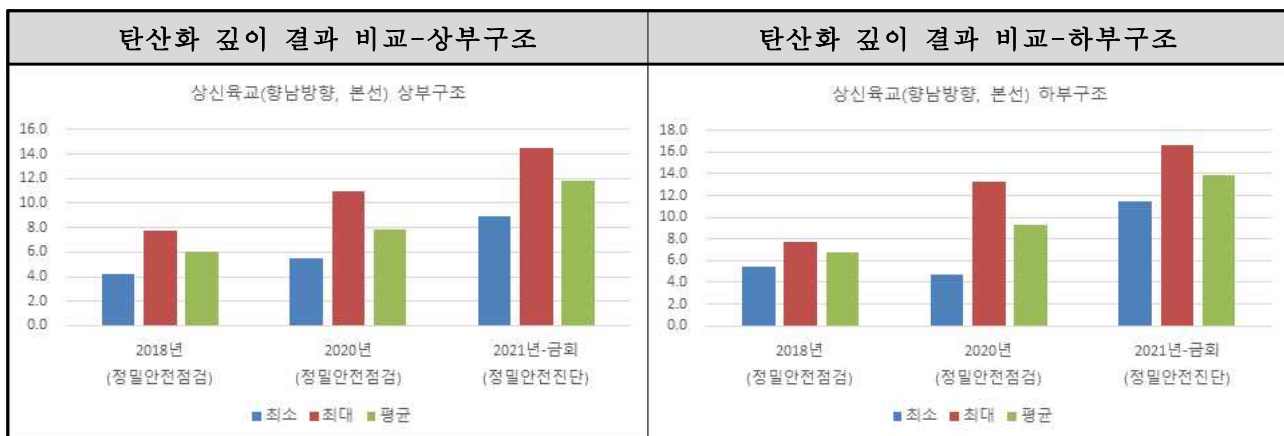
&lt;그림 3.4.31&gt; 기 점검과 금회 진단 탄산화 깊이 비교 - 상신육교(향남방향, 본선)

전차 시험자료(‘18년 정밀안전점검 보고서’),(‘20년 정밀안전점검보고서’)와 금회 진단결과에 따른 탄산화 깊이에 대하여 진전 여부를 비교/분석한 결과 전반적으로 탄산화 진행에 의한 철근부식의 영향이 적은 것으로(잔여 깊이 30mm이상) 평가되었으며, 『표 3.4.46』, 『그림 3.4.31』와 같이 측정 위치 오차를 감안할 때 탄산화의 급격한 진전 경향은 없는 것으로 판단된다. 그러나 본 시설물은 향후 예도 장기공용이 예상되는바 환경조건의 변동에 따른 탄산화 진전이 뚜렷해질 수 있으므로 차후 안전점검 시 주기적인 확인이 필요하겠다.

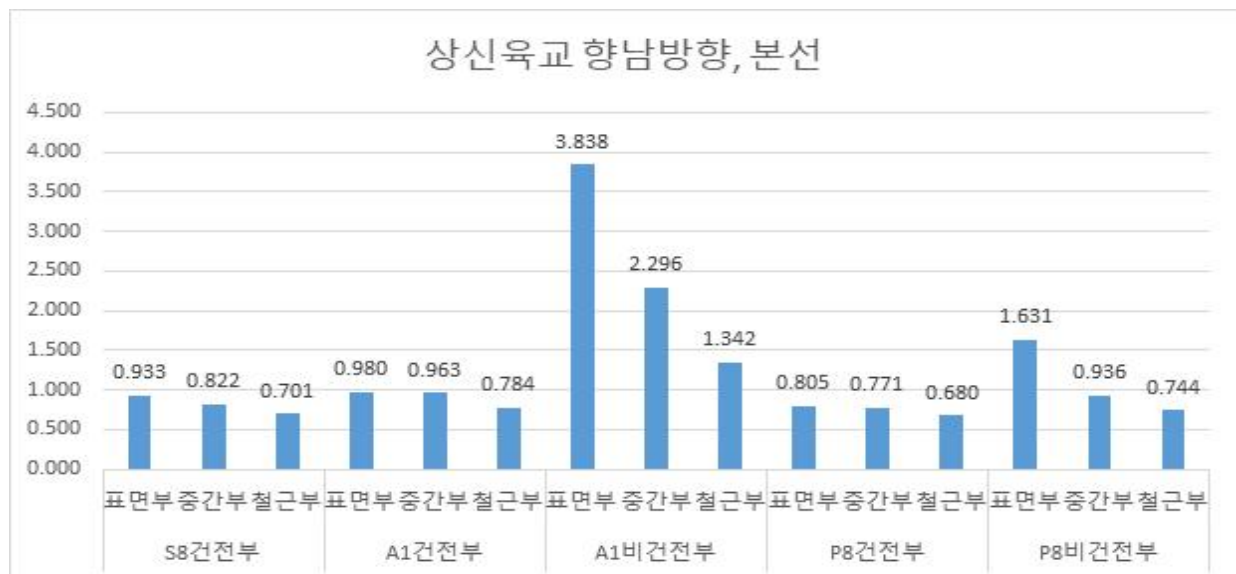
<그림 3.4.33> 염화물 함유량 시험결과-상신육교(향남방향, 본선)

분말을 통한 염화물함유량을 확인한 결과 표면에서 염화물함유량이 가장 높고, 이후 철근 부위까지 점차 감소하는 추세로 확인되었다. 또한, 염화물함유량은 건전부  $0.680 \sim 0.980\text{kg/m}^3$ , 비건전부  $0.744 \sim 3.838\text{kg/m}^3$ 로 나타나 표면열화 및 누수에 따른 비건전부위에서 염화물함유량이 건전부 보다 높게 조사되었으며, 향후 염화물에 의한 부식발생 가능성이 높은 상태인 상태평가 기준 'c'로 평가되어 신축이음부 유간 토사퇴적물 청소관리를 통한 누수 유입방지, A1교대 누수흔적구간 표면처리 및 A1구간 전체 탄산화방지 페인트 도장처리의 우선조치가 바람직하다.

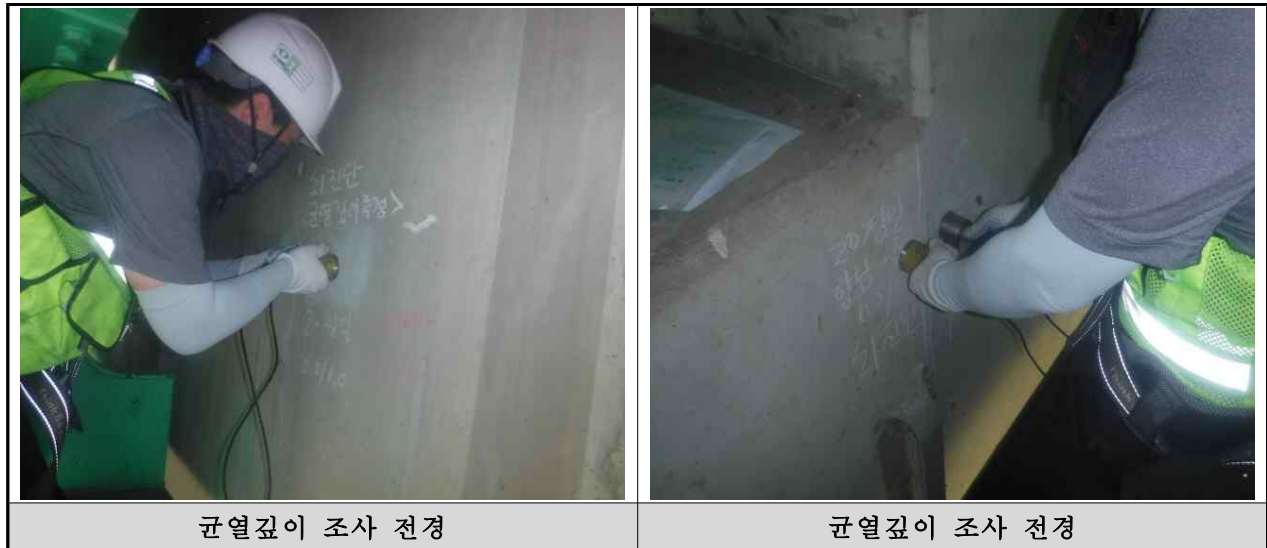
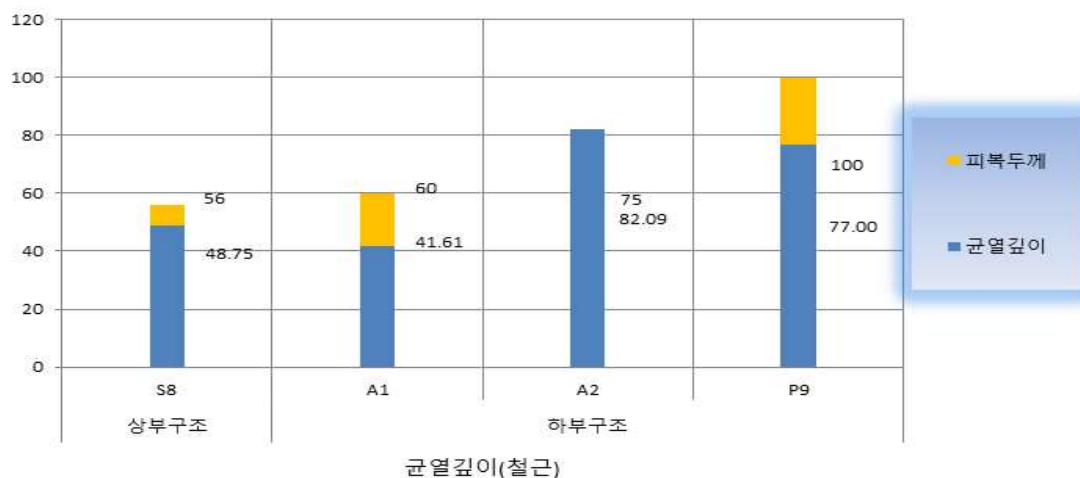
&lt;그림 3.4.35&gt; 상신육교(향남방향, 본선) 균열깊이 조사 전경

금회 조사결과 철근구간의 균열깊이는 41.61~82.09mm(평균 62.36mm)로 조사되었으며, 현재 균열폭 0.3mm이상의 경우 관통한 상태로 조사되었다. 장기간 방치 시 손상 진행의 가능성이 있으므로 0.3mm미만의 균열은 표면처리보수를 실시하고, 0.3mm이상의 균열은 주입보수를 실시하여 균열의 진행을 차단하는 것이 바람직하다.

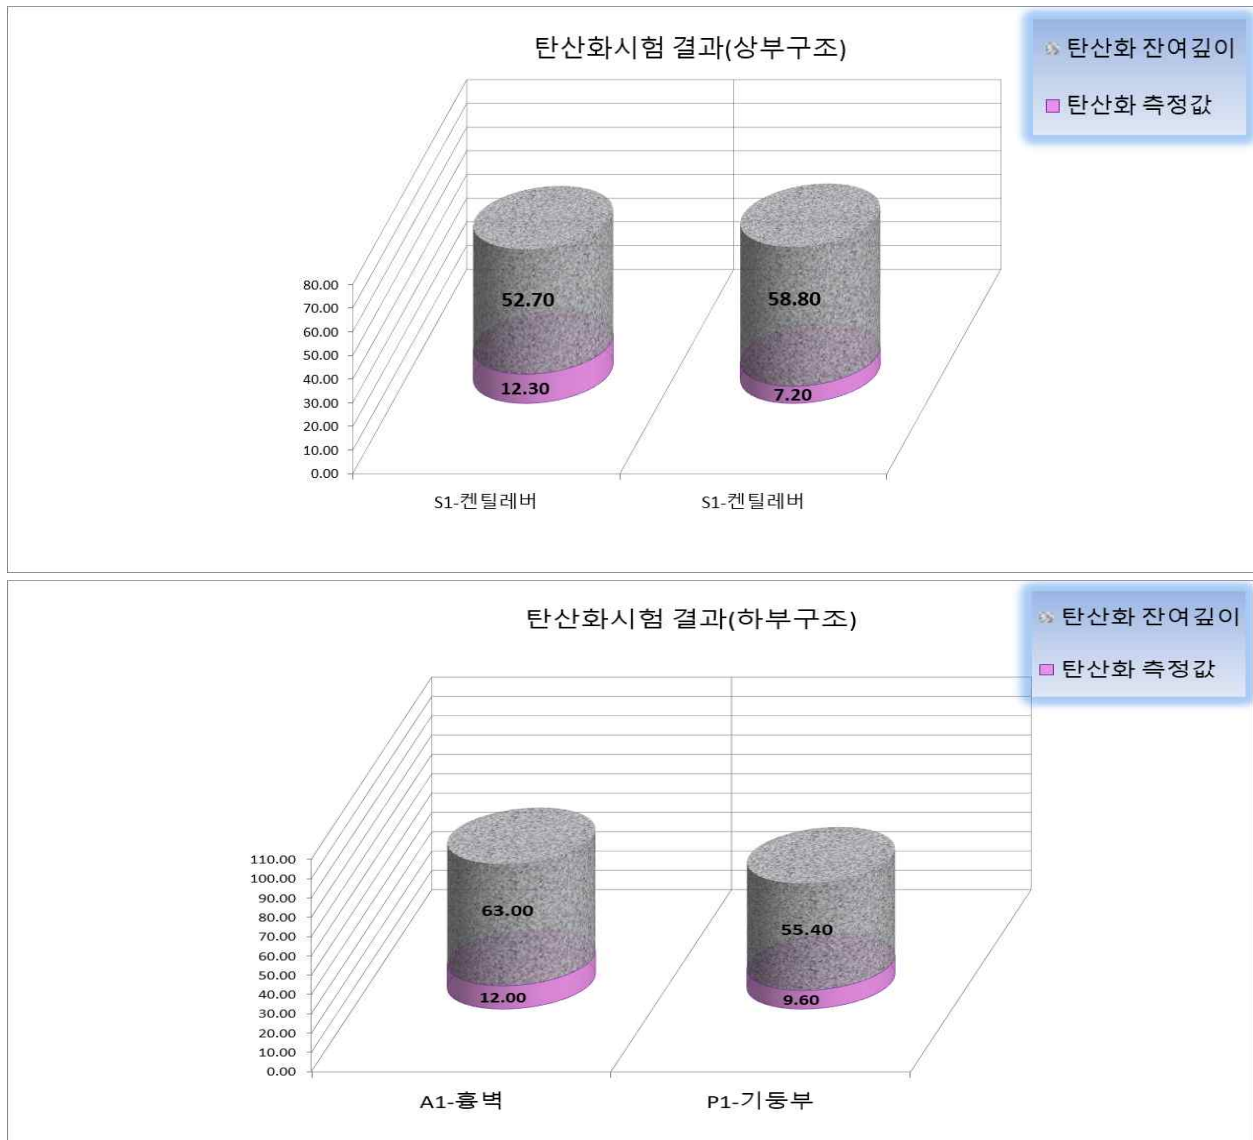
<그림 3.4.39> 탄산화 깊이 측정결과(탄산화 잔여깊이)-상신육교(향남방향, 램프)

탄산화 깊이 측정결과, 탄산화 잔여깊이가 상부구조에서 52.70 ~ 58.80mm, 하부구조에서 55.40 ~ 63.00mm이며, 탄산화 속도계수는 상부구조 2.23 ~ 3.81, 하부구조 2.98 ~ 3.72로 현재와 같은 추세로 볼 때 탄산화에 따른 콘크리트의 잔존수명은 100년 이상을 확보하고 있으므로 공용기간 동안 탄산화에 의한 철근 부식 발생 가능성은 없을 것으로 분석된다.

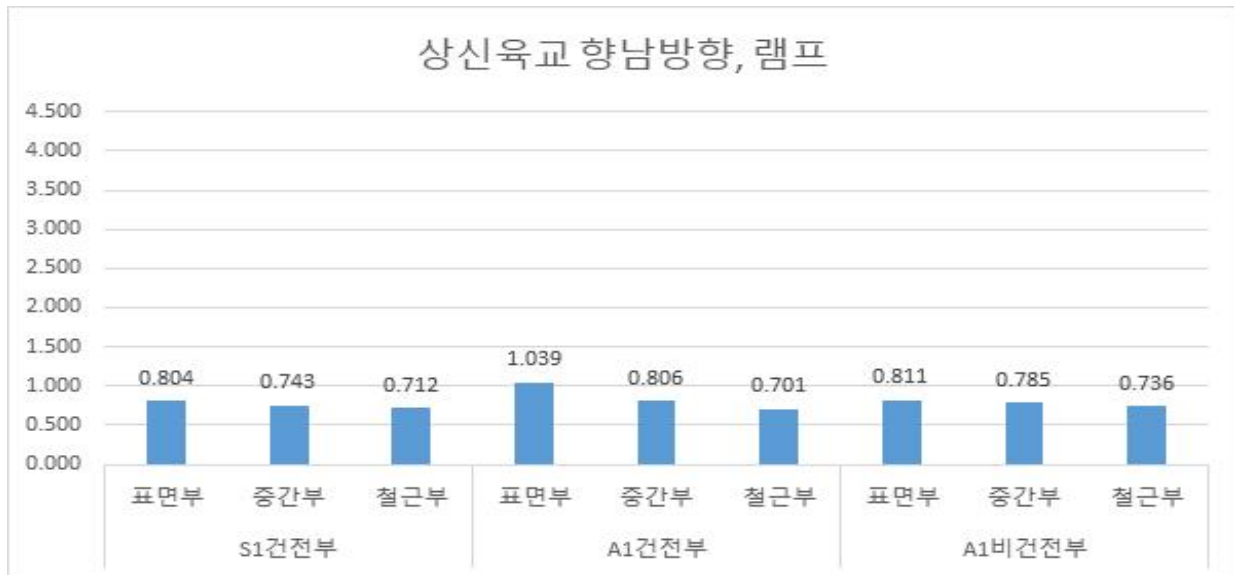
<그림 3.4.40> 염화물 함유량 시험결과 - 상신육교(향남방향, 램프)

분말을 통한 염화물함유량을 확인한 결과 표면에서 염화물함유량이 가장 높고, 이후 철근 부위까지 점차 감소하는 추세로 확인되었다. 또한, 염화물함유량은 건전부 0.701 ~ 1.039kg/m<sup>3</sup>, 비건전부 0.736 ~ 0.811kg/m<sup>3</sup>로 낮다. 비건전부의 표면 염화물함유량은 부식발생 가능성이 낮게 평가되나, 건전부에서 부식의 발생 가능성이 높게 평가되었다. 이는 비건전부의 손상정도가 경미하며, 축이음 하부 누수 및 체수가 교대 전반적으로 나타나 건전부의 염화물함유량의 높게 평가된 것으로 판단된다. 현시점에서 염화물함유량에 따른 철근 부식 발생은 확인되지 않았으나 공용기간 동안 각종 환경요인 및 유지관리적 요인에 따라 염화물함유량이 변동될 것으로 판단되므로 장기적 유지관리계획에 따른 탄산화방지 페인트 도장이 바람직하며, 향후 진단에서도 동일 시험을 통한 비교분석이 필요하겠다.

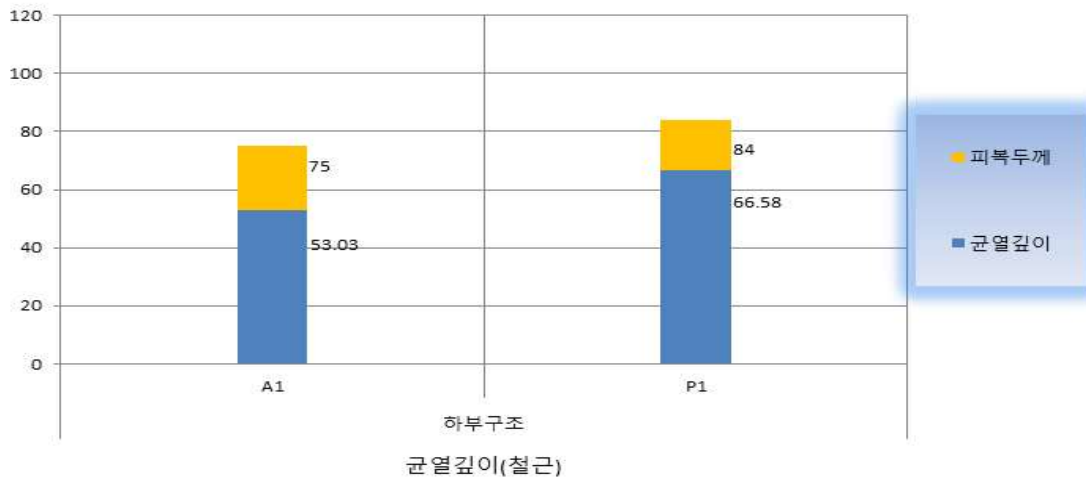
<그림 3.4.42> 철근탐사 현황 - 상신육교(향남방향, 램프)

금회 조사결과 철근구간의 균열깊이는 53.03 ~ 66.58mm(평균 59.81mm)로 조사되었다. 현재 균열깊이는 관통하지 않은 상태로 조사되었으나 장기간 방치 시 손상 진행의 가능성이 있으므로 0.3mm미만의 균열은 표면처리보수를 실시하여 균열의 진행을 차단하는 것이 바람직하다.

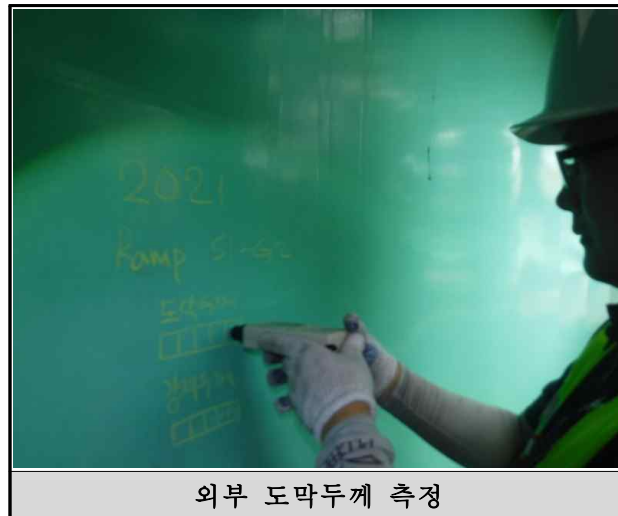
&lt;그림 3.5.17&gt; 도막두께 측정 전경 - 상신육교(향남방향, 램프)

외부 도막두께 측정
