2021년 하반기 상신육교 정밀안전진단 용역

# 현황 및 과업수행 사진첩

(상신육교 )

2021. 08.

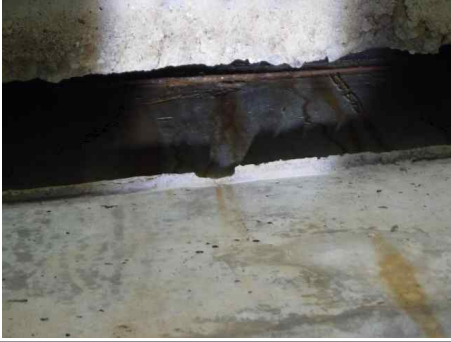
| ■ 부 재 : S1 바닥판 | ■ 부 재 : S1 바닥판 | ■ 부 재 : S2 바닥판 |

| ■ 손 상 : 조인트 누수 (L=1.0m) | ■ 손 상 : 균열 (Cw=0.1mm/0.5m) | ■ 손 상 : 누수흔적 (A=12.0m <sup>2</sup> ) |

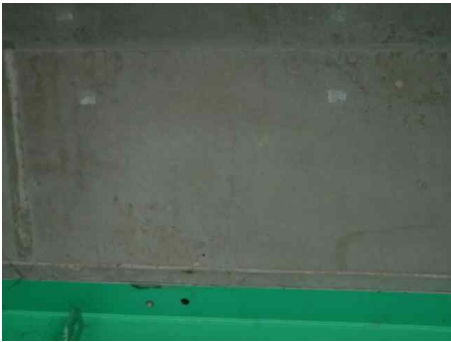
| ■ 부 재 : S2 바닥판 | ■ 부 재 : S2 바닥판 | ■ 부 재 : S3 바닥판 |

| ■ 손 상 : 균열 (Cw=0.2mm/0.5m) | ■ 손 상 : 부식(배수공) (A=15.0m <sup>2</sup> ) | ■ 손 상 : 균열/백태 (Cw=0.2mm/1.0m) |

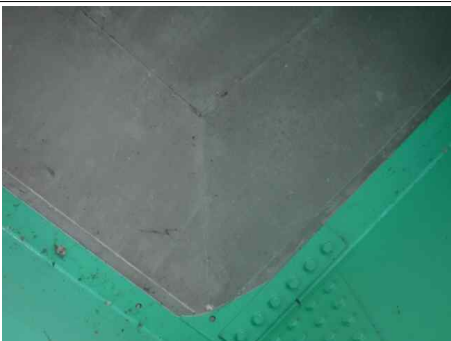
| ■ 부 재 : S4 바닥판 | ■ 부 재 : S4 바닥판 | ■ 부 재 : S7 바닥판 |

| ■ 손 상 : 균열/백태 (Cw=0.2mm/0.8m) | ■ 손 상 : 균열 (Cw=0.2mm/0.8m) | ■ 손 상 : 균열 (Cw=0.2mm/0.8m) |

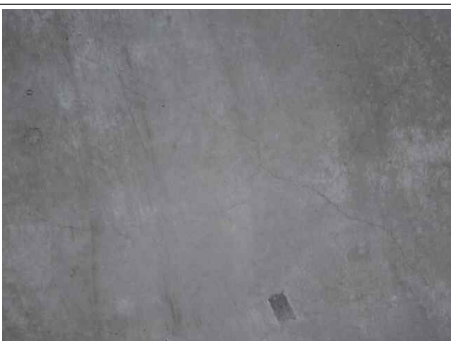
| ■ 부 재 : S8 바닥판 | ■ 부 재 : S6 바닥판 | ■ 부 재 : S9 바닥판 |

| ■ 손 상 : 망상균열 (A=1.0m <sup>2</sup> ) | ■ 손 상 : 균열 (Cw=0.1mm/0.5m) | ■ 손 상 : 망상균열 (A=15.0m <sup>2</sup> ) |

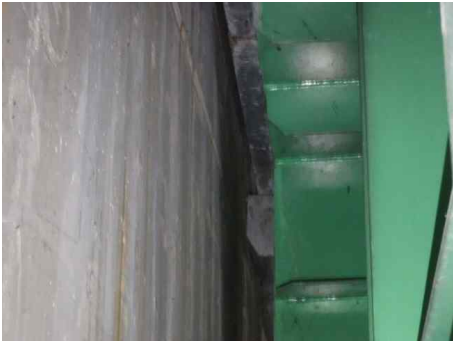
| ■ 부 재 : S11 바닥판 | ■ 부 재 : S11 바닥판 | ■ 부 재 : 램프 S1 |

| ■ 손 상 : 조인트 누수 ( $L=1.0\text{m}$ ) | ■ 손 상 : 박리 ( $A=0.12\text{m}^2$ ) | ■ 손 상 : 균열 ( $Cw=1.0\text{mm}/0.3\text{m}$ ) |

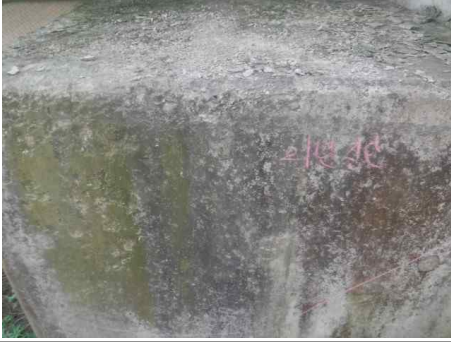
| ■ 부 재 : A1 | ■ 부 재 : A1 | ■ 부 재 : A2 |

| ■ 손 상 : 표면열화 (A=20.0m <sup>2</sup> ) | ■ 손 상 : 균열 (Cw=0.1mm/0.5m) | ■ 손 상 : 균열 (Cw=0.1mm/0.3m) |

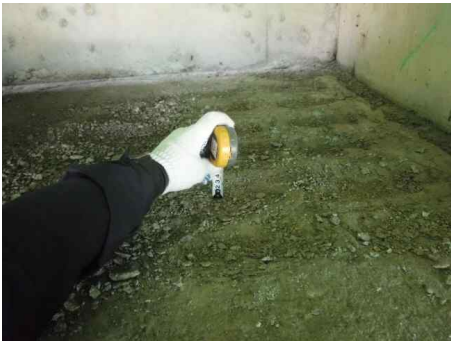
| ■ 부 재 : 램프 A1 | ■ 부 재 : 램프 A1 | ■ 부 재 : P1 |

| ■ 손 상 : 표면열화 (A=1.5m <sup>2</sup> ) | ■ 손 상 : 누수흔적 (A=0.5m <sup>2</sup> ) | ■ 손 상 : 망상균열 (A=3.5m <sup>2</sup> ) |

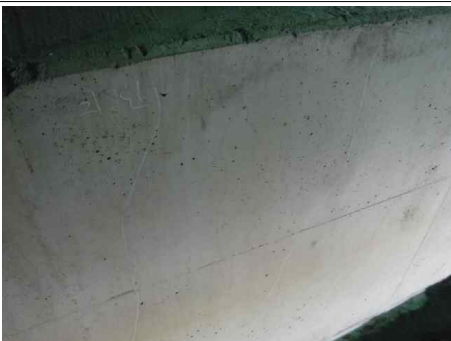
| ■ 부 재 : P1 | ■ 부 재 : P2 | ■ 부 재 : P2 |

| ■ 손 상 : 균열 (Cw=0.2mm/1.5m) | ■ 손 상 : 박리 (A=3.0m <sup>2</sup> ) | ■ 손 상 : 균열 (Cw=0.1mm/1.0m) |

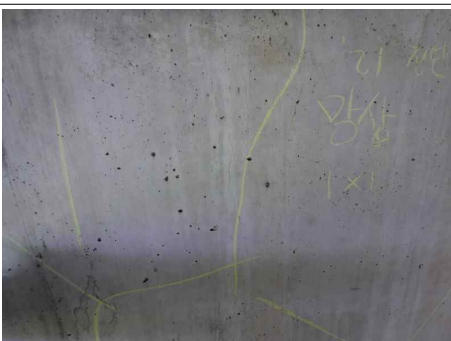
| ■ 부 재 : P2 | ■ 부 재 : P3 | ■ 부 재 : P3 |

| ■ 손 상 : 망상균열 (A=1.0m <sup>2</sup> ) | ■ 손 상 : 박리 (A=0.64m <sup>2</sup> ) | ■ 손 상 : 균열 (Cw=0.2mm/2.0m) |

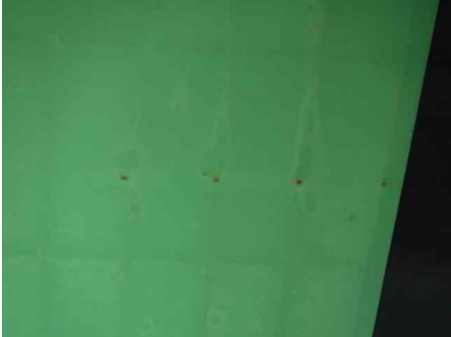
| ■ 부 재 : S1-G1하면 | ■ 부 재 : S1-G2 | ■ 부 재 : S1-G2 좌측면 |

| ■ 손 상 : 부식 ( $A=0.04m^2$ ) | ■ 손 상 : 배설물 ( $A=1.00m^2$ ) | ■ 손 상 : 거더굽힘 ( $A=0.08m^2$ ) |

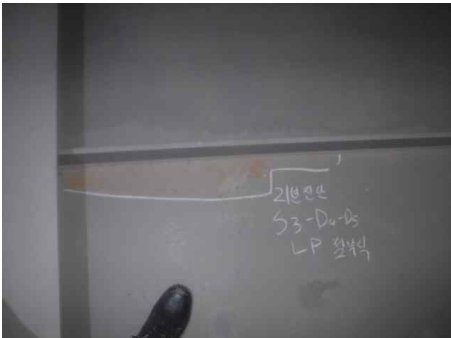
| ■ 부 재 : S3-G2 | ■ 부 재 : S3-G2 | ■ 부 재 : S2-G2 |

| ■ 손 상 : 점부식 ( $A=0.05m^2$ ) | ■ 손 상 : 점부식 ( $A=0.05m^2$ ) | ■ 손 상 : PIT (1EA) |

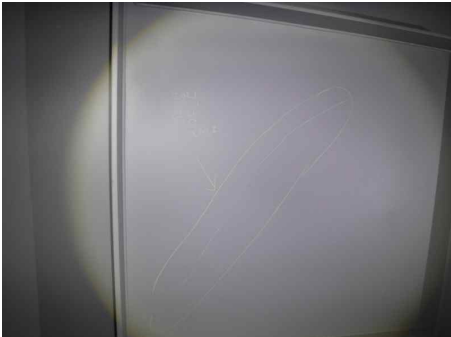
| ■ 부 재 : S3-G3 | ■ 부 재 : S4-G1 | ■ 부 재 : S5-G3 |

| ■ 손 상 : 굽힘 ( $A=0.10m^2$ ) | ■ 손 상 : 점부식 ( $A=0.01m^2$ ) | ■ 손 상 : 변형 ( $L=0.3m$ ) |

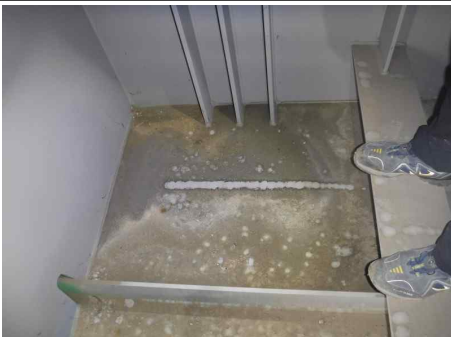
| ■ 부 재 : S6-G1 | ■ 부 재 : S10-G2 | ■ 부 재 : S11-G2 |

| ■ 손 상 : 누수흔적 ( $A=4.2m^2$ ) | ■ 손 상 : 강재변형 ( $L=0.3m$ ) | ■ 손 상 : 강재변형(격벽) ( $L=0.1m$ ) |

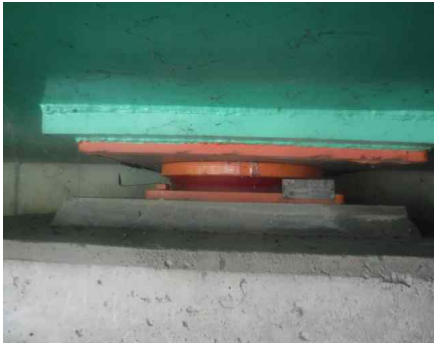
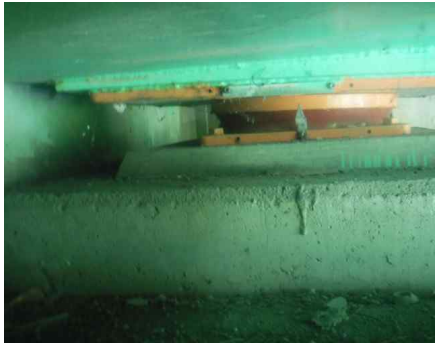
| 위 치 | 점 검 결 과 | |
|---|---|---|
| A1<br>SH2 | | |

| 위 치 | 점 검 결 과 | |
|---|---|---|
| | ■ 정면전경 | ■ 측면전경 |

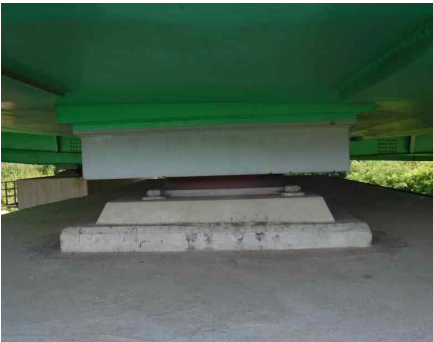
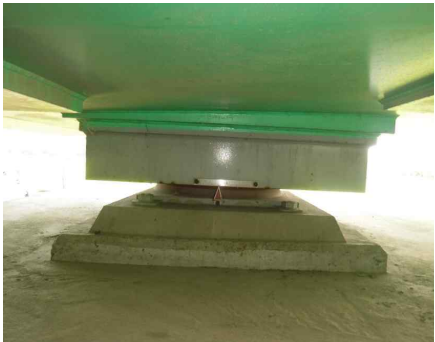
| 위 치 | 점 검 결 과 | |
|---|---|---|
| P1<br>SH1 | 1 | 2 |

| 위 치 | 점 검 결 과 | |
|---|---|---|
| | ■ 정면전경 | ■ 측면전경 |

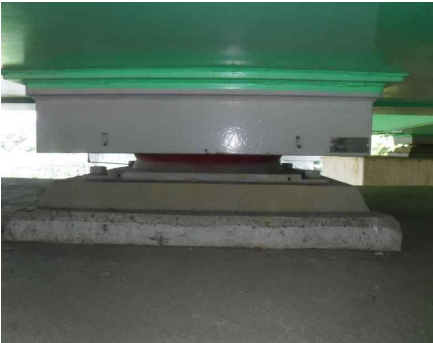
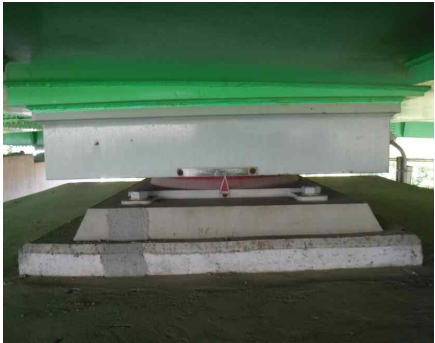
| 위 치 | 점 검 결 과 | |
|---|---|---|
| P1<br>SH2 | 1 | 2 |

| 위 치 | 점 검 결 과 | |
|---|---|---|
| | ■ 정면전경 | ■ 측면전경 |

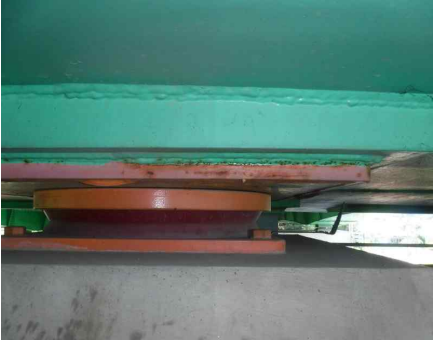
| 위 치 | 점 검 결 과 | |
|---|---|---|
| P2<br>SH1 | 1 | 2 |

| 위 치 | 점 검 결 과 | |
|---|---|---|
| | ■ 정면전경 | - |

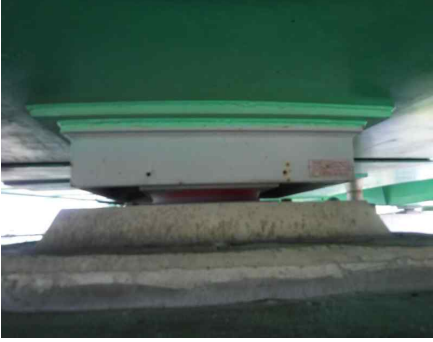
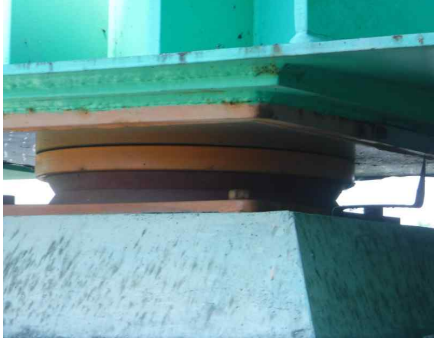
| 위 치 | 점 검 결 과 | |
|---|---|---|
| P2<br>SH2 | 1 | 2 |

| 위 치 | 점 검 결 과 | |
|---|---|---|
| | ■ 정면전경 | ■ 측면전경 |

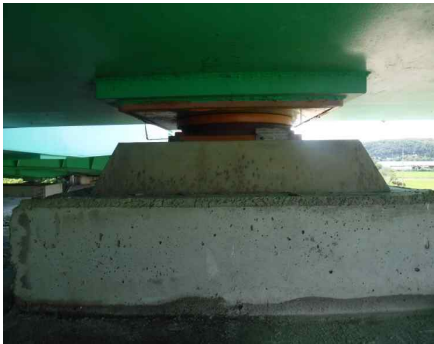
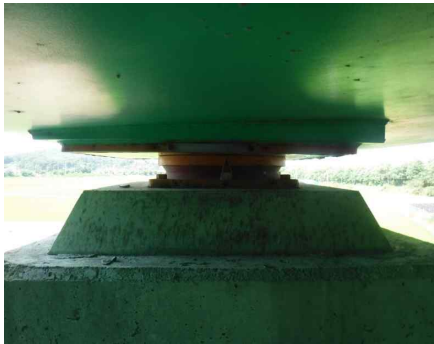
| 위 치 | 점 검 결 과 | |
|---|---|---|
| P2<br>SH1 | 1 | 2 |

| 위 치 | 점 검 결 과 | |
|---|---|---|
| | ■ 정면전경 | ■ 측면전경 |

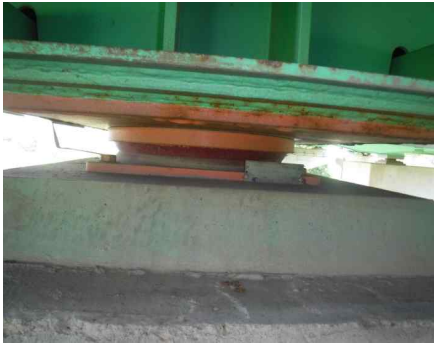
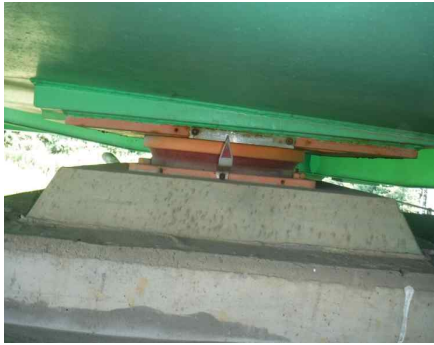
| 위 치 | 점 검 결 과 | |
|---|---|---|
| P2<br>SH2 | 1 | 2 |

| 위 치 | 점 검 결 과 | |
|---|---|---|
| | ■ 정면전경 | ■ 측면전경 |

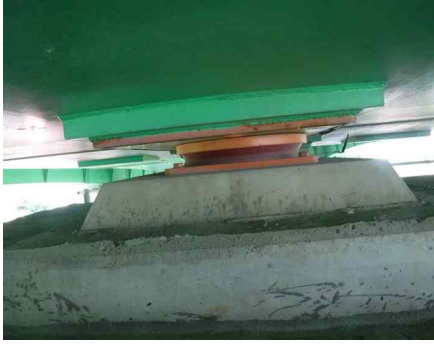
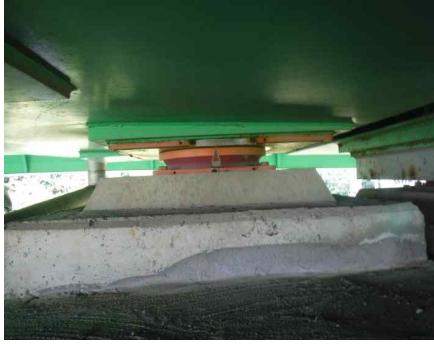
| 위 치 | 점 검 결 과 | |
|---|---|---|
| P2<br>SH3 | 1 | 2 |

| 위 치 | 점 검 결 과 | |
|---|---|---|
| | ■ 정면전경 | ■ 측면전경 |

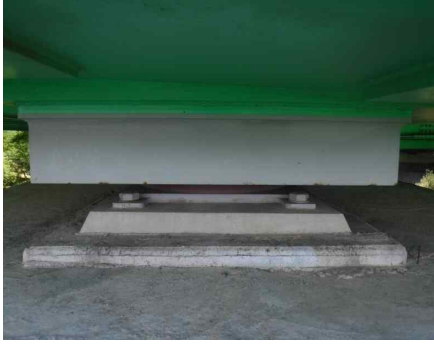
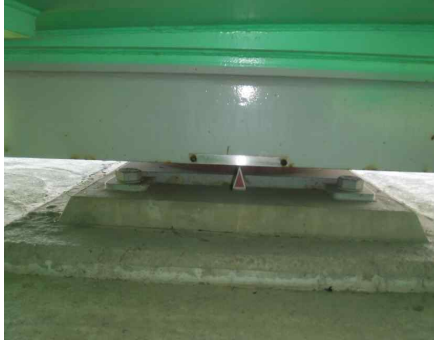
| 위 치 | 점 검 결 과 | |
|---|---|---|
| P3<br>SH1 | 1 | 2 |

| 위 치 | 점 검 결 과 | |
|---|---|---|
| | ■ 정면전경 | ■ 측면전경 |

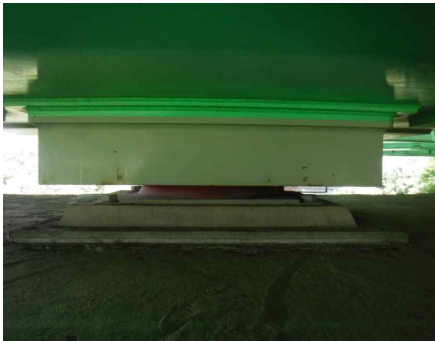
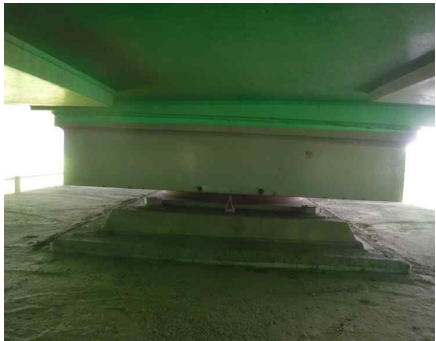
| 위 치 | 점 검 결 과 | |
|---|---|---|
| P3<br>SH2 | 1 | 2 |

| 위 치 | 점 검 결 과 | |
|---|---|---|
| | ■ 정면전경 | ■ 측면전경 |

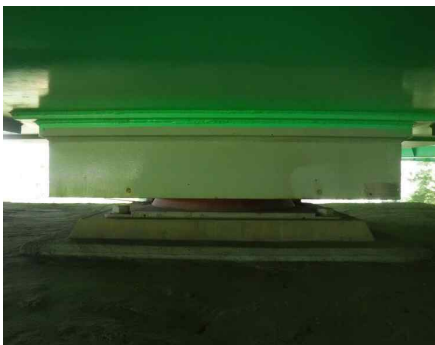
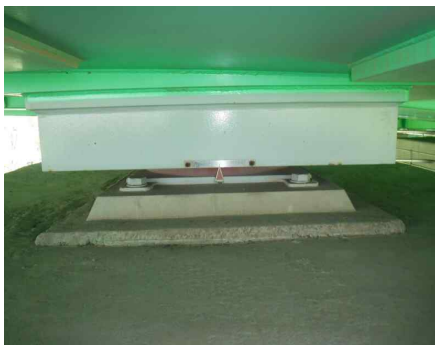
| 위 치 | 점 검 결 과 | |
|---|---|---|
| P3<br>SH3 | 1 | 2 |

| 위 치 | 점 검 결 과 | |
|---|---|---|
| | ■ 정면전경 | ■ 측면전경 |

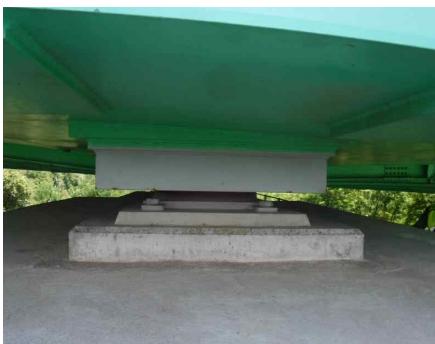
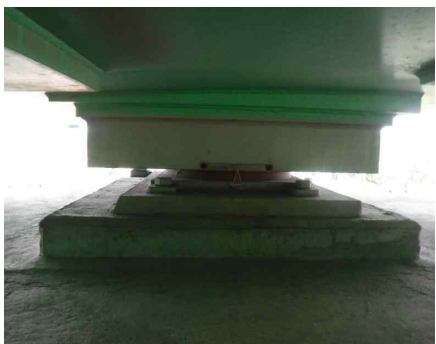
| 위 치 | 점 검 결 과 | |
|---|---|---|
| P4<br>SH1 | 1 | 2 |

| 위 치 | 점 검 결 과 | |
|---|---|---|
| | ■ 정면전경 | ■ 측면전경 |

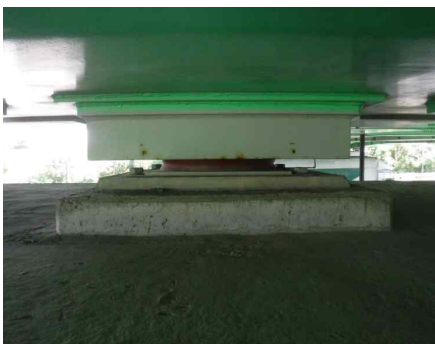
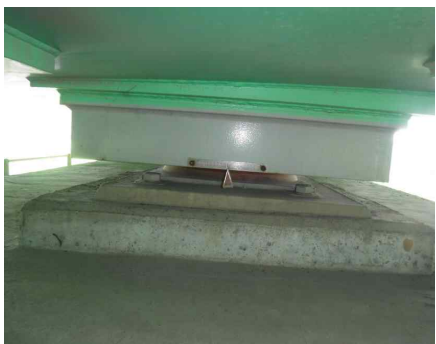
| 위 치 | 점 검 결 과 | |
|---|---|---|
| P4<br>SH2 | 1 | 2 |

| 위 치 | 점 검 결 과 | |
|---|---|---|
| | ■ 정면전경 | ■ 측면전경 |

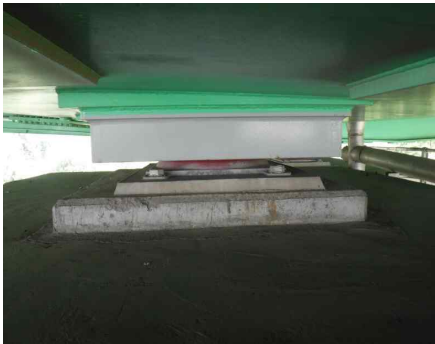
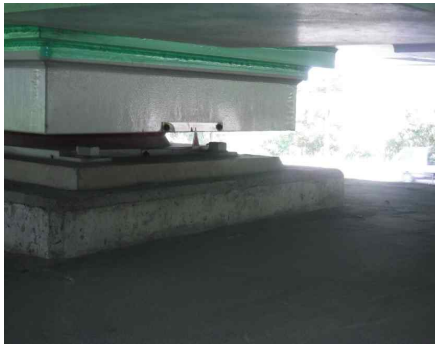
| 위 치 | 점 검 결 과 | |
|---|---|---|
| P4<br>SH3 | 1 | 2 |

| 위 치 | 점 검 결 과 | |
|---|---|---|
| | ■ 정면전경 | ■ 측면전경 |

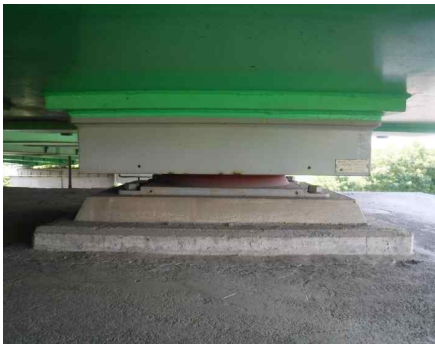
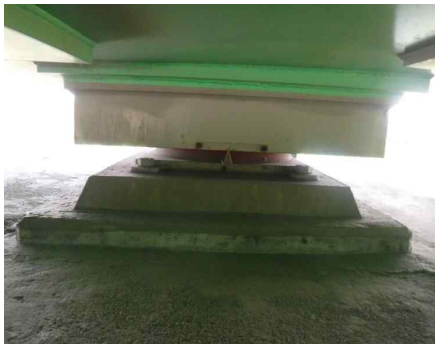
| 위 치 | 점 검 결 과 | |
|---|---|---|
| P5<br>SH1 | 1 | 2 |

| 위 치 | 점 검 결 과 | |
|---|---|---|
| | ■ 정면전경 | ■ 측면전경 |

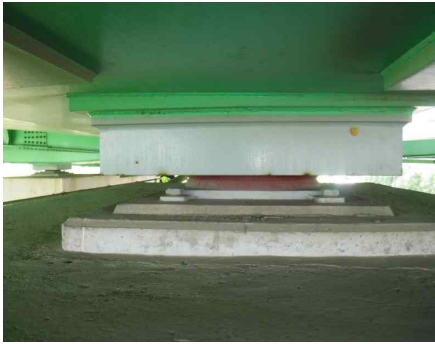
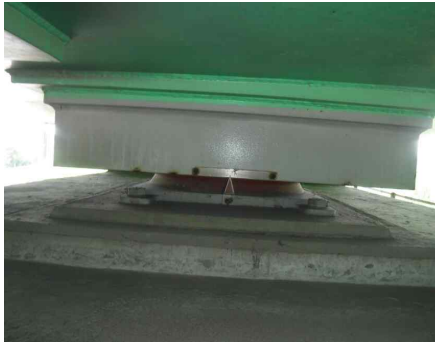
| 위 치 | 점 검 결 과 | |
|---|---|---|
| P5<br>SH2 | 1 | 2 |

| 위 치 | 점 검 결 과 | |
|---|---|---|
| | ■ 정면전경 | ■ 측면전경 |

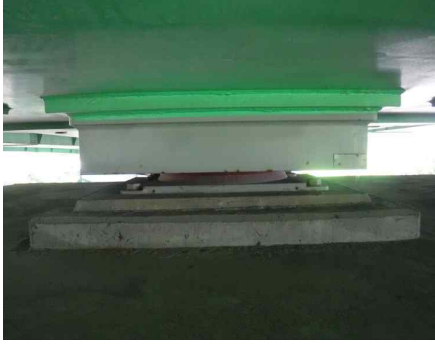
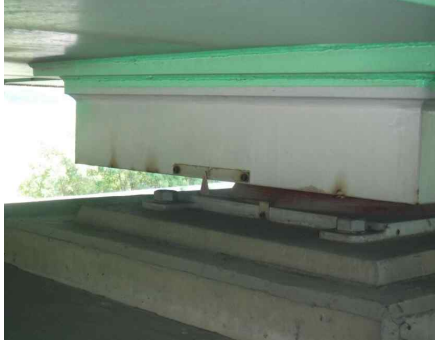
| 위 치 | 점 검 결 과 | |
|---|---|---|
| P5<br>SH3 | 1 | 2 |

| 위 치 | 점 검 결 과 | |
|---|---|---|
| | ■ 정면전경 | ■ 측면전경 |

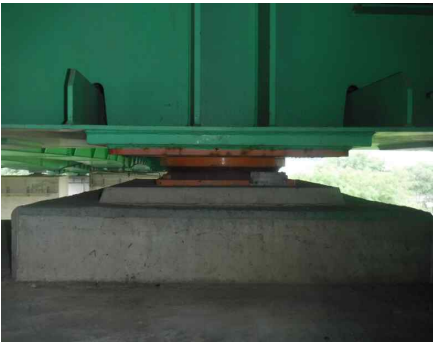
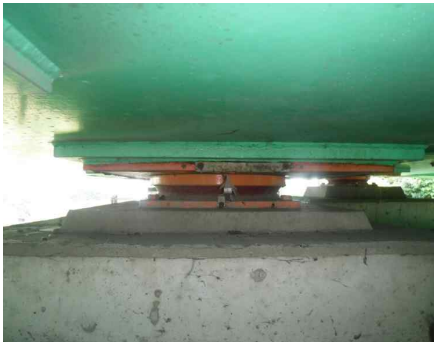
| 위 치 | 점 검 결 과 | |
|---|---|---|
| P6<br>SH1<br>(A1) | 1 | 2 |

| 위 치 | 점 검 결 과 | |
|---|---|---|
| | ■ 정면전경 | ■ 측면전경 |

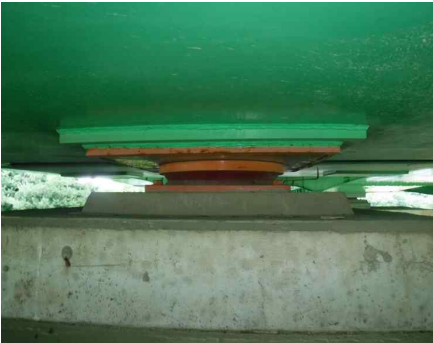
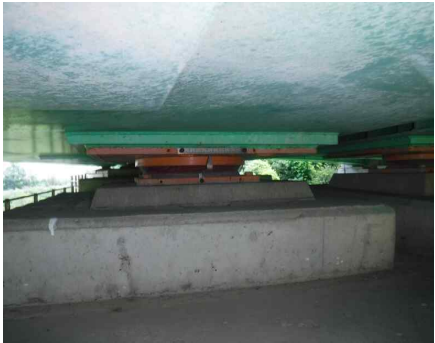
| 위 치 | 점 검 결 과 | |
|---|---|---|
| P6<br>SH2<br>(A1) | 1 | 2 |

| 위 치 | 점 검 결 과 | |
|---|---|---|
| | ■ 정면전경 | ■ 측면전경 |

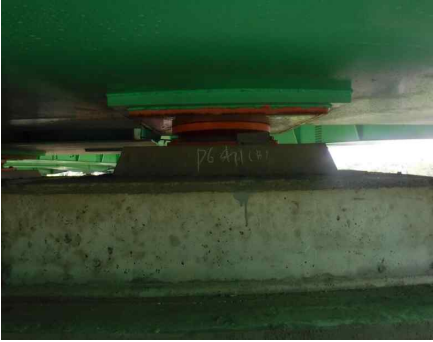
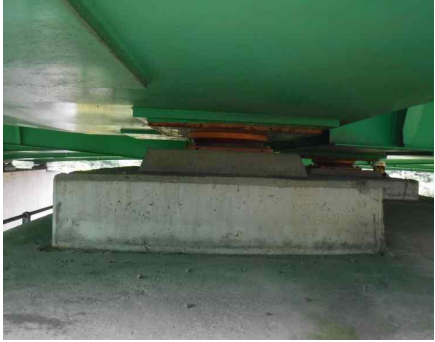
| 위 치 | 점 검 결 과 | |
|---|---|---|
| P6<br>SH1<br>(A2) | 1 | 2 |

| 위 치 | 점 검 결 과 | |
|---|---|---|
| | ■ 정면전경 | ■ 측면전경 |

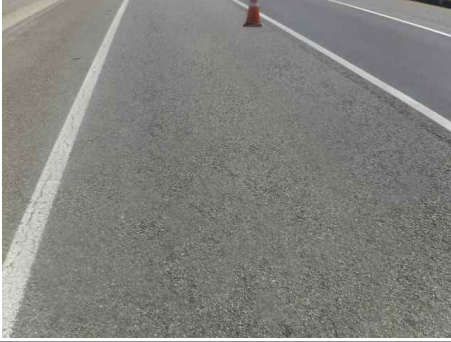
| ■ 부 재 : S1 교면포장 | ■ 부 재 : S1 교면포장 | ■ 부 재 : S2 기타 |
| ■ 손 상 : 포장마모 ( $A=1.5m^2$ ) | ■ 손 상 : 포장파손 ( $A=1.26m^2$ ) | ■ 손 상 : 점검로 출입문탈락 (1EA) |

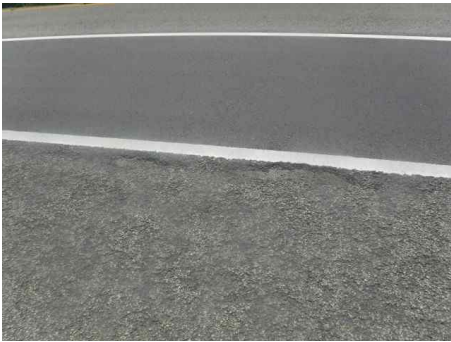
| ■ 부 재 : S4 교면포장 | ■ 부 재 : S4 방호벽/중분대 | ■ 부 재 : S5 기타 |
| ■ 손 상 : 포장 패임 ( $A=0.3m^2$ ) | ■ 손 상 : 균열 ( $Cw=0.1mm/0.6m$ ) | ■ 손 상 : 안내판 부식 (1EA) |

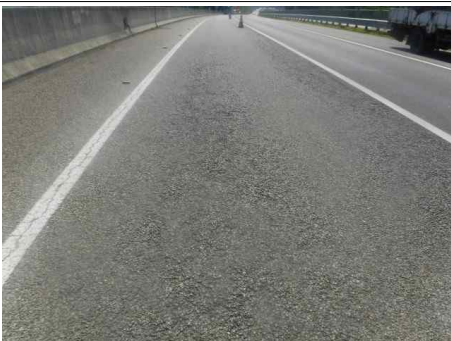
| ■ 부 재 : S7 교면포장 | ■ 부 재 : S8 교면포장 | ■ 부 재 : S9 방호벽/중분대 |
| ■ 손 상 : 포장마모 ( $A=0.2m^2$ ) | ■ 손 상 : 포장패임 ( $A=0.36m^2$ ) | ■ 손 상 : 균열/백태 ( $Cw=0.2mm/1.5m$ ) |

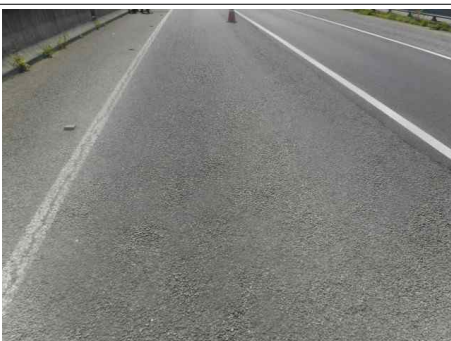
| ■ 부 재 : S10 교면포장 | ■ 부 재 : S10 방호벽/중분대 | ■ 부 재 : 램프 S1 기타 |
| ■ 손 상 : 포장마모 ( $A=175.0m^2$ ) | ■ 손 상 : 균열/백태 ( $Cw=0.1mm/1.4m$ ) | ■ 손 상 : 덮개망실 (1EA) |

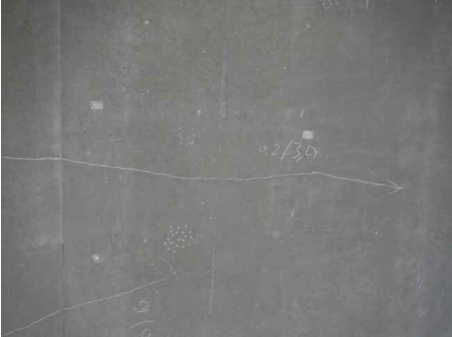
| ■ 부 재 : S1 바닥판 | ■ 부 재 : S2 바닥판 | ■ 부 재 : S2 바닥판 |

| ■ 손 상 : 균열 ( $Cw=0.2mm/0.5m$ ) | ■ 손 상 : 균열 ( $Cw=0.2mm/3.0m$ ) | ■ 손 상 : 균열 ( $Cw=0.2mm/1.5m$ ) |

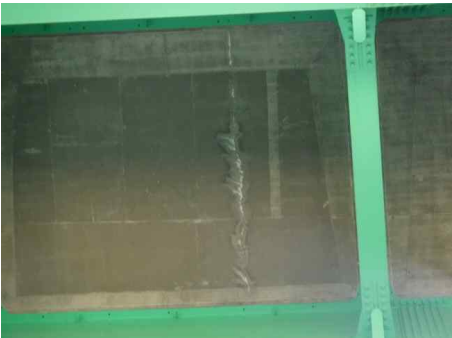
| ■ 부 재 : S2 바닥판 | ■ 부 재 : S4 바닥판 | ■ 부 재 : S4 바닥판 |

| ■ 손 상 : 누수흔적 ( $A=16.0m^2$ ) | ■ 손 상 : 균열/백태 ( $Cw=0.3mm/2.0m$ ) | ■ 손 상 : 균열/백태 ( $Cw=0.3mm/0.5m$ ) |

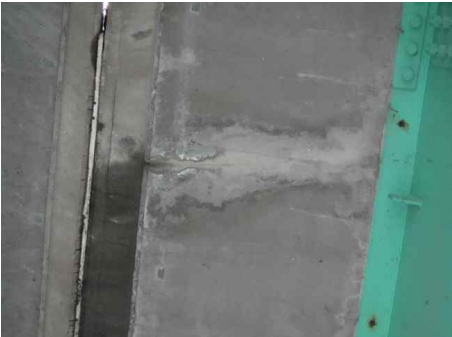
| ■ 부 재 : S5 바닥판 | ■ 부 재 : S5 바닥판 | ■ 부 재 : S6 바닥판 |

| ■ 손 상 : 누수흔적 ( $A=0.2m^2$ ) | ■ 손 상 : 균열 ( $Cw=0.2mm/0.8m$ ) | ■ 손 상 : 누수흔적 ( $A=0.8m^2$ ) |

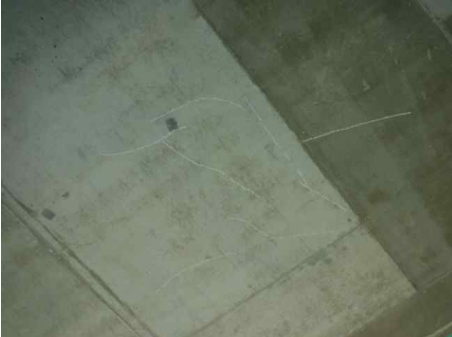
| ■ 부 재 : S6 바닥판 | ■ 부 재 : S7 바닥판 | ■ 부 재 : S8 바닥판 |

| ■ 손 상 : 균열/백태 ( $Cw=0.2mm/0.5m$ ) | ■ 손 상 : 망상균열 ( $A=0.8m^2$ ) | ■ 손 상 : 망상균열 ( $A=4.0m^2$ ) |

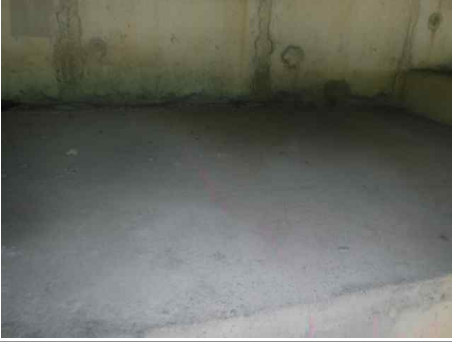
| ■ 부 재 : A1 | ■ 부 재 : A1 | ■ 부 재 : A1 |

| ■ 손 상 : 체수 (A=2.25m <sup>2</sup> ) | ■ 손 상 : 균열 (Cw=0.2mm/1.0m) | ■ 손 상 : 표면열화 (A=0.2m <sup>2</sup> ) |

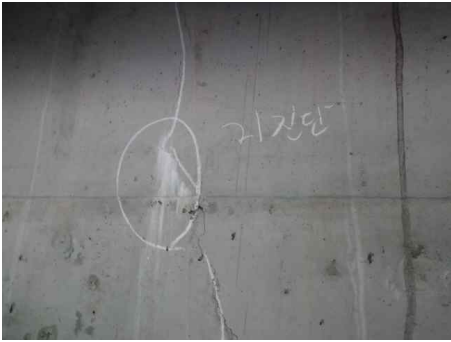
| ■ 부 재 : A1 | ■ 부 재 : A1 | ■ 부 재 : A2 |

| ■ 손 상 : 돌출 (1EA) | ■ 손 상 : 실런트 이격 (L=4.0m) | ■ 손 상 : 누수흔적 (A=2.0m <sup>2</sup> ) |

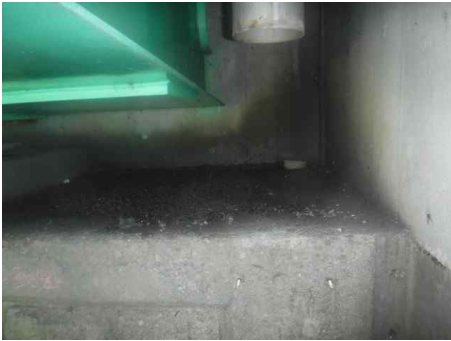
| ■ 부 재 : A2 | ■ 부 재 : A2 | ■ 부 재 : A2 |

| ■ 손 상 : 백태 (A=0.2m <sup>2</sup> ) | ■ 손 상 : 균열 (Cw=0.2mm/2.5m) | ■ 손 상 : 체수 (A=6.0m <sup>2</sup> ) |

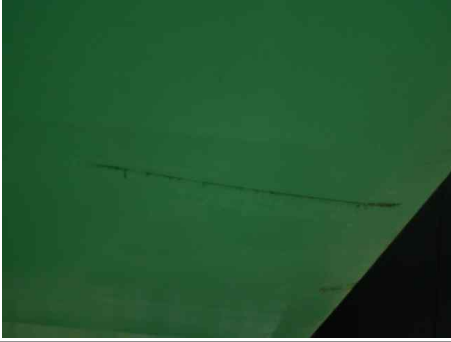
| ■ 부 재 : S1-G1 | ■ 부 재 : S1-G2 | ■ 부 재 : 램프S1-G2 |

| ■ 손 상 : 긁힘 ( $A=0.08m^2$ ) | ■ 손 상 : 체수 ( $A=0.02m^2$ ) | ■ 손 상 : 긁힘 ( $A=0.01m^2$ ) |

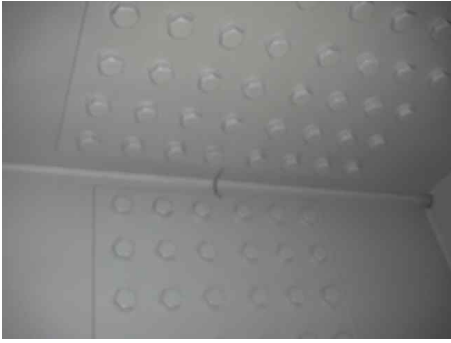
| ■ 부 재 : S2-G1 | ■ 부 재 : S3-G1 | ■ 부 재 : S3-G2 |

| ■ 손 상 : SP실링제미시공 ( $L=1.2m$ ) | ■ 손 상 : 바닥부체수 ( $A=6.0m^2$ ) | ■ 손 상 : 우수유입흔적 ( $A=5.0m^2$ ) |

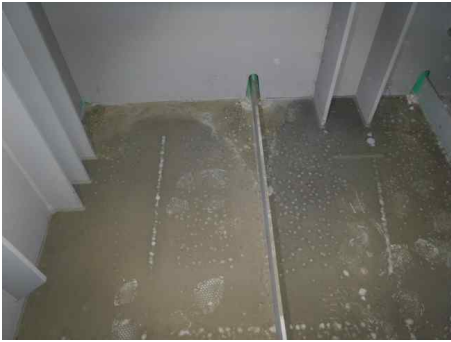
| ■ 부 재 : S4-G1 | ■ 부 재 : S2-G1 | ■ 부 재 : S9-G1,2 |

| ■ 손 상 : 체수흔적 ( $A=6.0m^2$ ) | ■ 손 상 : SP실링제미시공 ( $L=1.2m$ ) | ■ 손 상 : 체수 ( $A=0.5m^2$ ) |

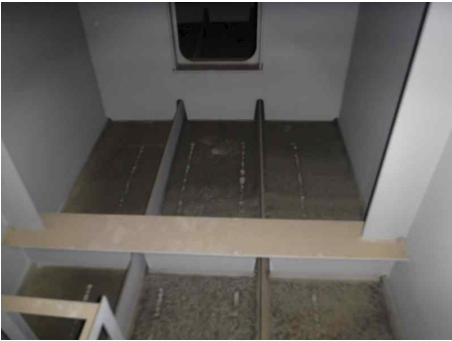
| ■ 부 재 : 램프 S1-G1 | ■ 부 재 : 램프 S1-G2 | ■ 부 재 : — |

| ■ 손 상 : 부식 ( $A=0.03m^2$ ) | ■ 손 상 : 체수 ( $A=4.0m^2$ ) | ■ 손 상 : — |

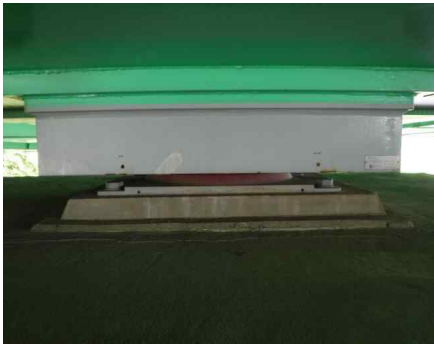
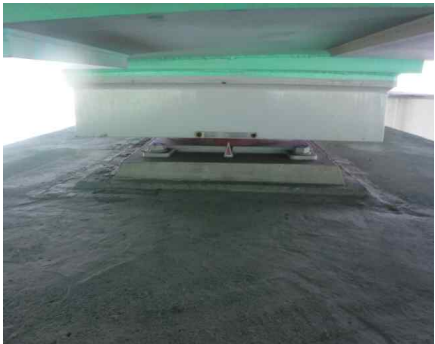
| 위 치 | 점 검 결 과 | |
|---|---|---|
| P4<br>SH1 | 1 | 2 |

| 위 치 | 점 검 결 과 | |
|---|---|---|
| | ■ 정면전경 | ■ 측면전경 |

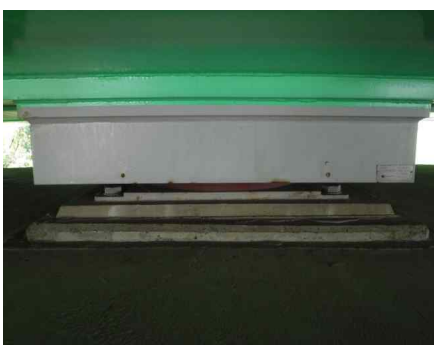
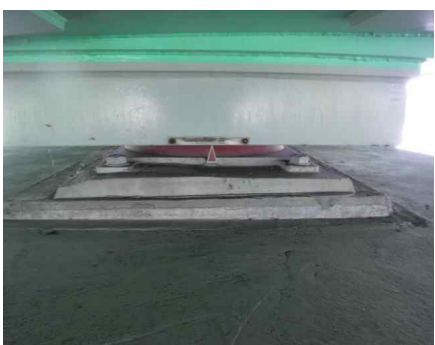
| 위 치 | 점 검 결 과 | |
|---|---|---|
| P4<br>SH2 | 1 | 2 |

| 위 치 | 점 검 결 과 | |
|---|---|---|
| | ■ 정면전경 | ■ 측면전경 |

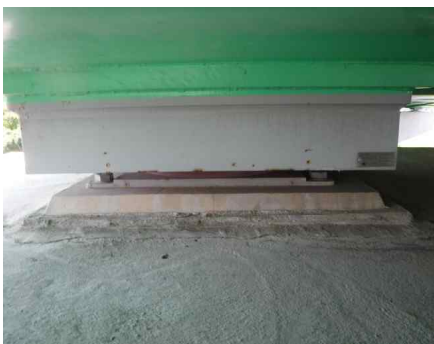
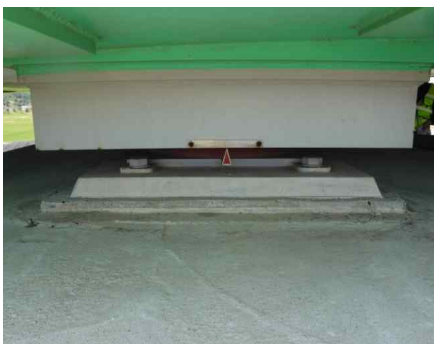
| 위 치 | 점 검 결 과 | |
|---|---|---|
| P4<br>SH3 | 1 | 2 |

| 위 치 | 점 검 결 과 | |
|---|---|---|
| | ■ 정면전경 | ■ 측면전경 |

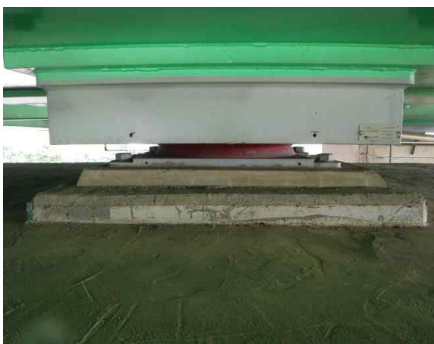
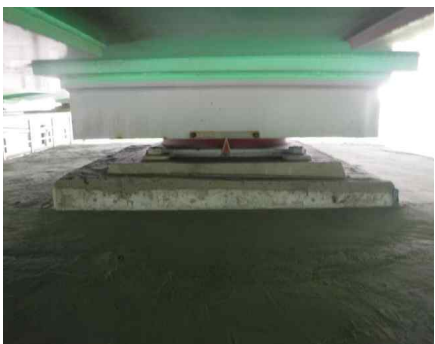
| 위 치 | 점 검 결 과 | |
|---|---|---|
| P5<br>SH1 | 1 | 2 |

| 위 치 | 점 검 결 과 | |
|---|---|---|
| | ■ 정면전경 | ■ 측면전경 |

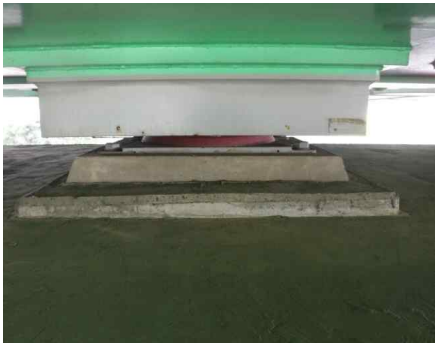
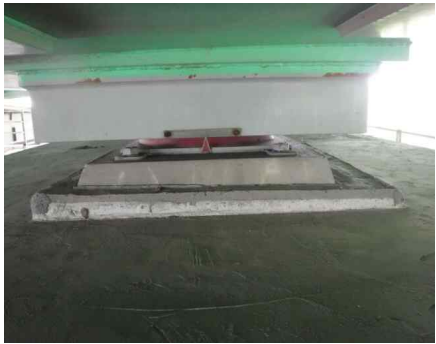
| 위 치 | 점 검 결 과 | |
|---|---|---|
| P5<br>SH2 | 1 | 2 |

| 위 치 | 점 검 결 과 | |
|---|---|---|
| | ■ 정면전경 | ■ 측면전경 |

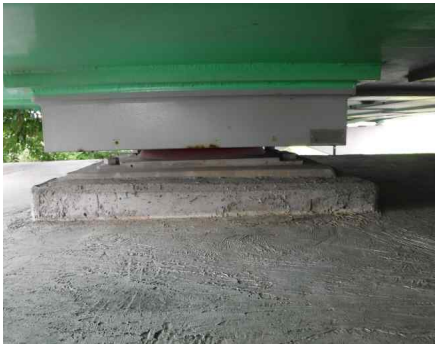
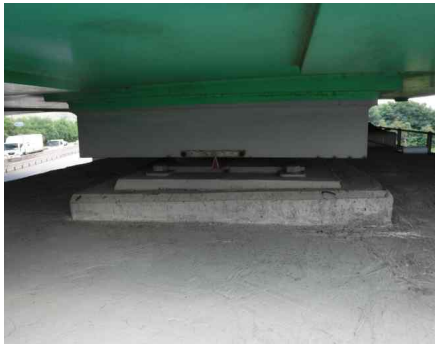
| 위 치 | 점 검 결 과 | |
|---|---|---|
| P5<br>SH3 | 1 | 2 |

| 위 치 | 점 검 결 과 | |
|---|---|---|
| | ■ 정면전경 | ■ 측면전경 |

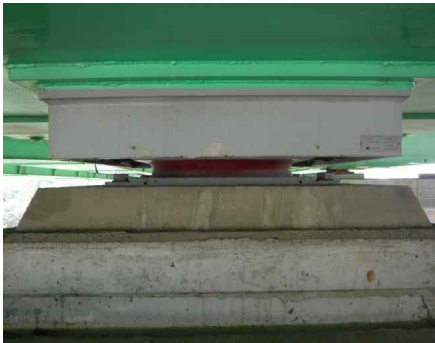
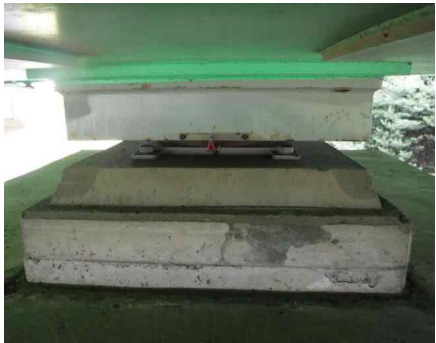
| 위 치 | 점 검 결 과 | |
|---|---|---|
| P6<br>SH1 | 1 | 2 |

| 위 치 | 점 검 결 과 | |
|---|---|---|
| | ■ 정면전경 | ■ 측면전경 |

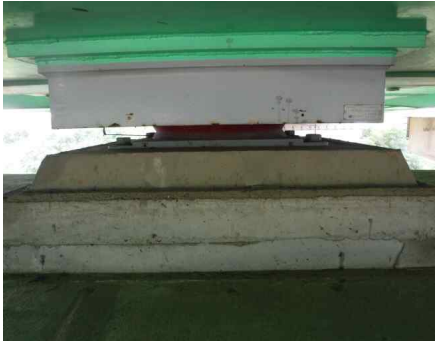
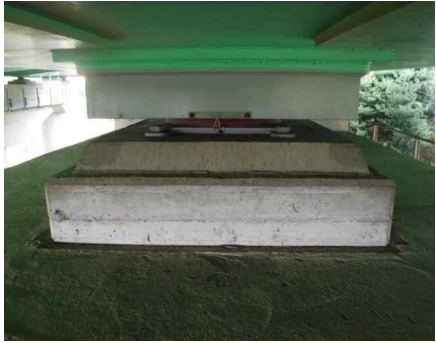
| 위 치 | 점 검 결 과 | |
|---|---|---|
| P6<br>SH2 | 1 | 2 |

| 위 치 | 점 검 결 과 | |
|---|---|---|
| | ■ 정면전경 | ■ 측면전경 |

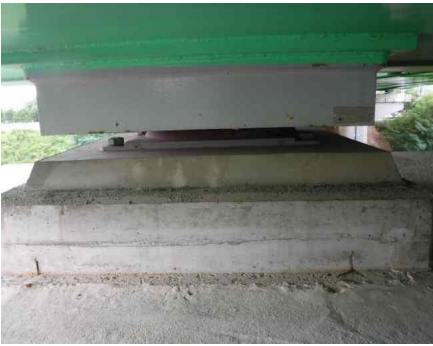
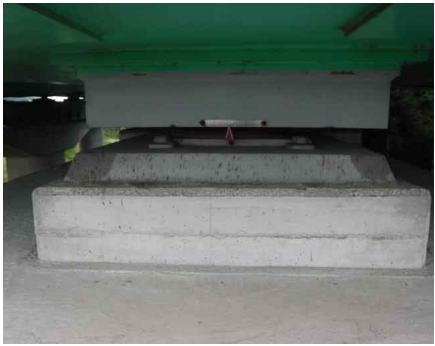
| 위 치 | 점 검 결 과 | |
|---|---|---|
| P6<br>SH3 | 1 | 2 |

| 위 치 | 점 검 결 과 | |
|---|---|---|
| | ■ 정면전경 | ■ 측면전경 |

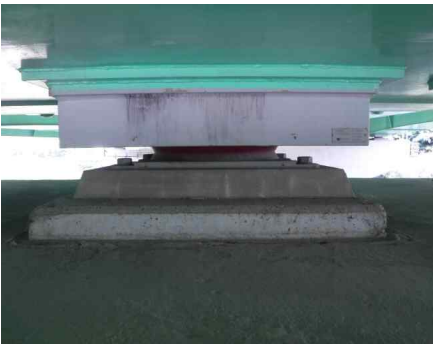
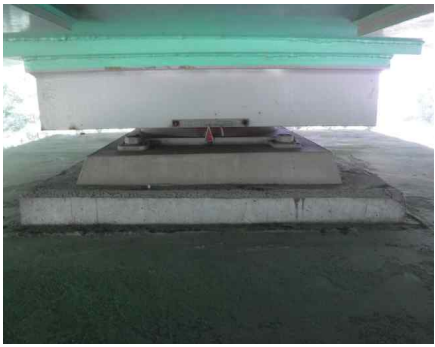
| 위 치 | 점 검 결 과 | |
|---|---|---|
| P7<br>SH1 | 1 | 2 |

| 위 치 | 점 검 결 과 | |
|---|---|---|
| | ■ 정면전경 | ■ 측면전경 |

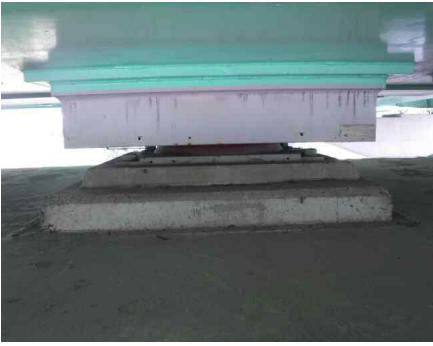
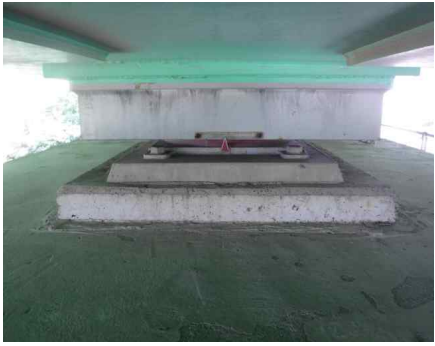
| 위 치 | 점 검 결 과 | |
|---|---|---|
| P7<br>SH2 | 1 | 2 |

| 위 치 | 점 검 결 과 | |
|---|---|---|
| | ■ 정면전경 | ■ 측면전경 |

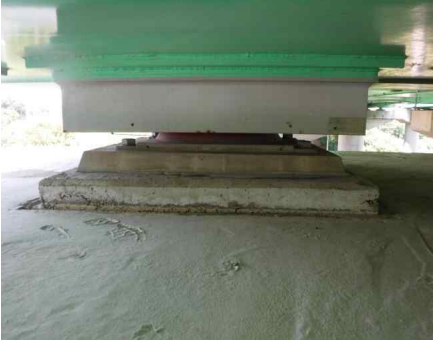
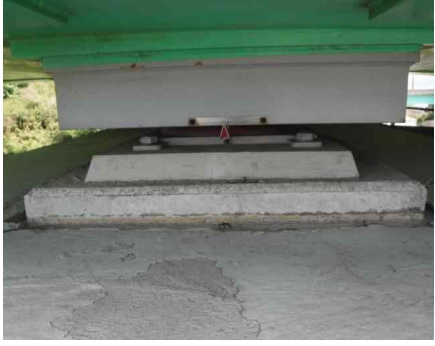
| 위 치 | 점 검 결 과 | |
|---|---|---|
| P7<br>SH3 | 1 | 2 |

| 위 치 | 점 검 결 과 | |
|---|---|---|
| | ■ 정면전경 | ■ 측면전경 |

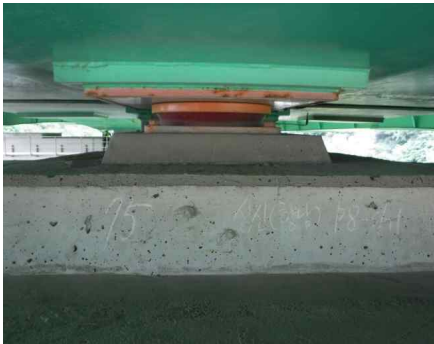
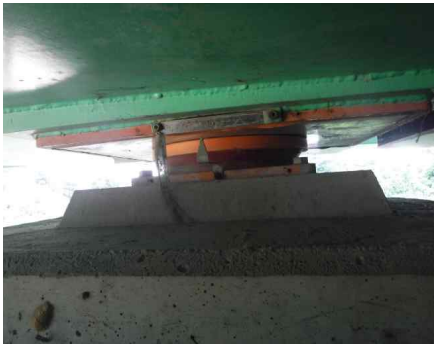
| 위 치 | 점 검 결 과 | |
|---|---|---|
| P8<br>SH1<br>(A1) | 1 | 2 |

| 위 치 | 점 검 결 과 | |
|---|---|---|
| | ■ 정면전경 | ■ 측면전경 |

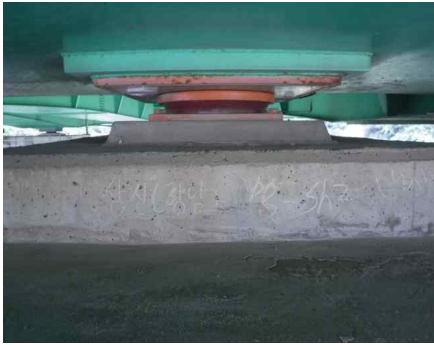
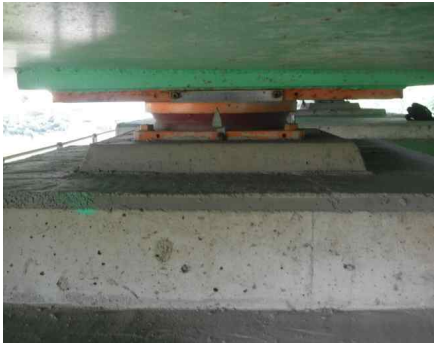
| 위 치 | 점 검 결 과 | |
|---|---|---|
| P8<br>SH2<br>(A1) | 1 | 2 |

| 위 치 | 점 검 결 과 | |
|---|---|---|
| | ■ 정면전경 | ■ 측면전경 |

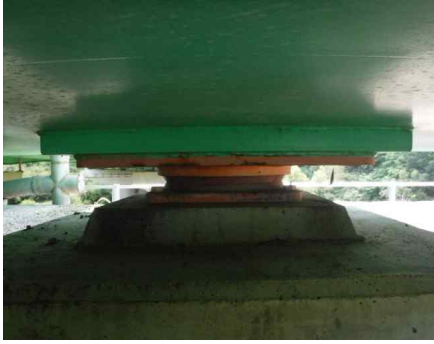
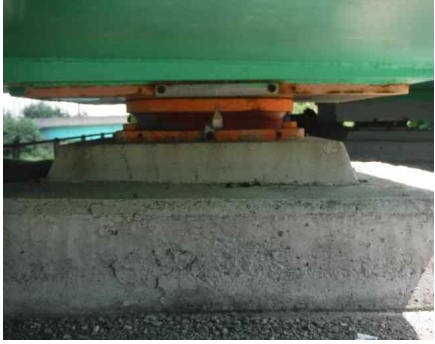
| 위 치 | 점 검 결 과 | |
|---|---|---|
| P8<br>SH3<br>(A1) | 1 | 2 |

| 위 치 | 점 검 결 과 | |
|---|---|---|
| | ■ 정면전경 | ■ 측면전경 |

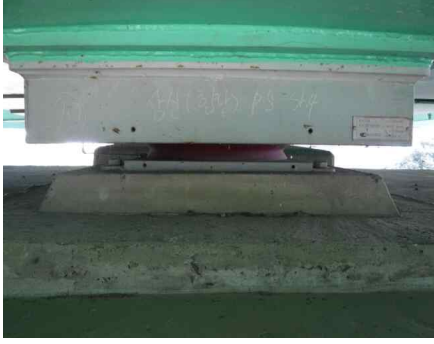
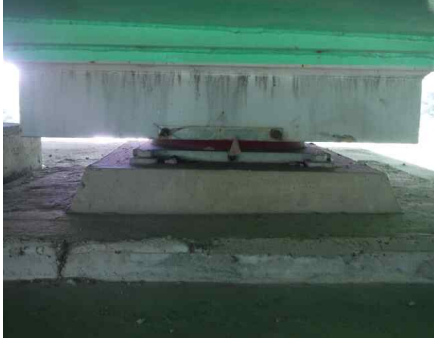
| 위 치 | 점 검 결 과 | |
|---|---|---|
| P8<br>SH1<br>(A2) | 1 | 2 |

| 위 치 | 점 검 결 과 | |
|---|---|---|
| | ■ 정면전경 | ■ 측면전경 |

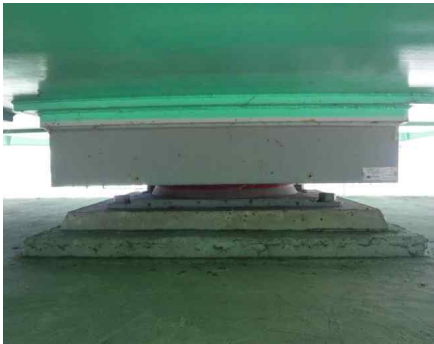
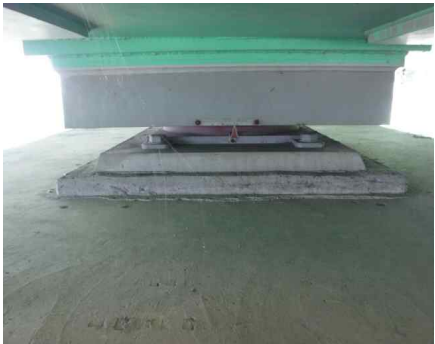
| 위 치 | 점 검 결 과 | |
|---|---|---|
| P9<br>SH1 | 1 | 2 |

| 위 치 | 점 검 결 과 | |
|---|---|---|
| | ■ 정면전경 | ■ 측면전경 |

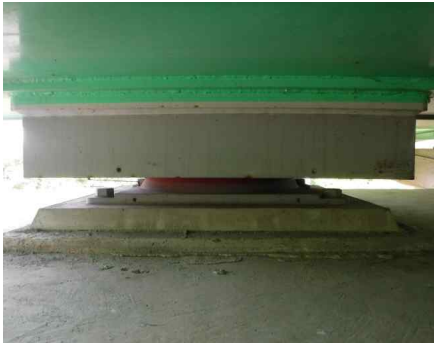
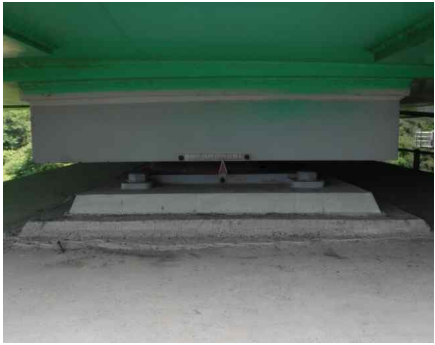
| 위 치 | 점 검 결 과 | |
|---|---|---|
| P9<br>SH2 | 1 | 2 |

| 위 치 | 점 검 결 과 | |
|---|---|---|
| | ■ 정면전경 | ■ 측면전경 |

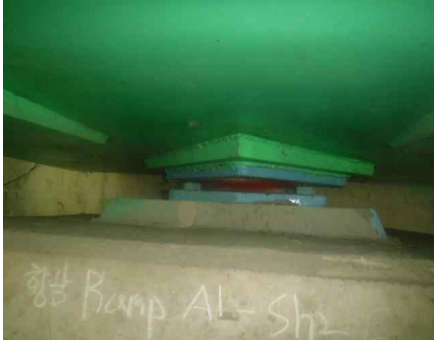
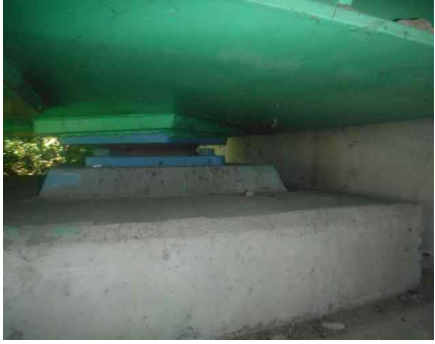
| 위 치 | 점 검 결 과 | |
|---|---|---|
| A1<br>SH1<br>(램프) | 1 | 2 |

| 위 치 | 점 검 결 과 | |
|---|---|---|
| | ■ 정면전경 | ■ 측면전경 |

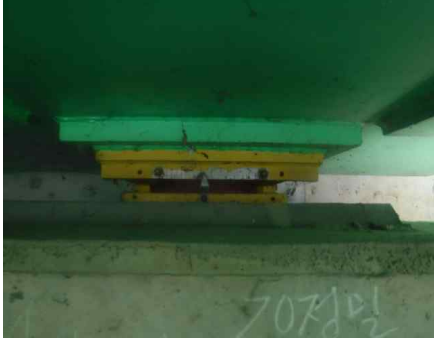
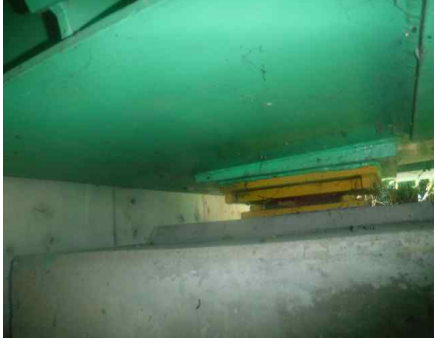
| 위 치 | 점 검 결 과 | |
|---|---|---|
| A1<br>SH2<br>(램프) | 1 | 2 |

| 위 치 | 점 검 결 과 | |
|---|---|---|
| | ■ 정면전경 | ■ 측면전경 |

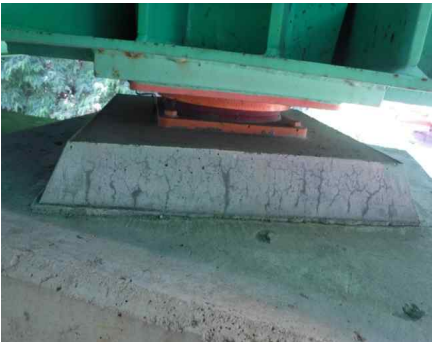
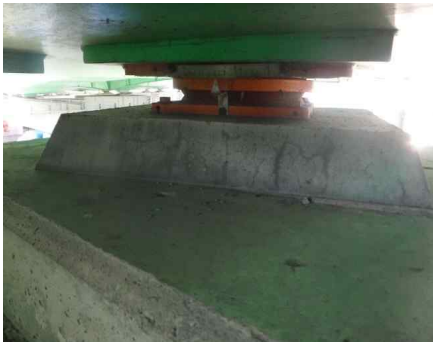
| 위 치 | 점 검 결 과 | |
|---|---|---|
| P1<br>SH1`<br>(램프) | 1 | 2 |

| 위 치 | 점 검 결 과 | |
|---|---|---|
| | ■ 정면전경 | ■ 측면전경 |

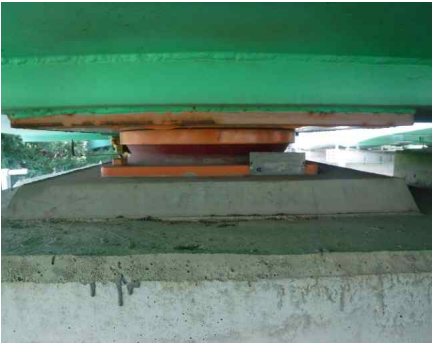
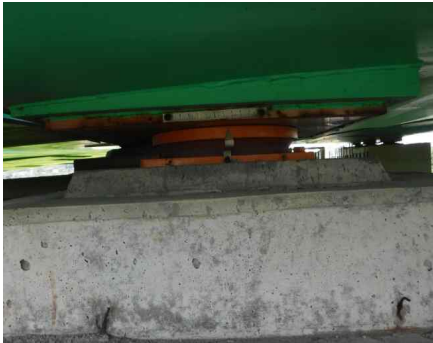
| 위 치 | 점 검 결 과 | |
|---|---|---|
| P1<br>SH2`<br>(램프) | 1 | 2 |

| 위 치 | 점 검 결 과 | |
|---|---|---|
| | ■ 정면전경 | ■ 측면전경 |

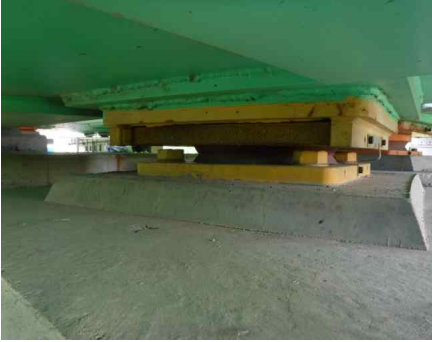
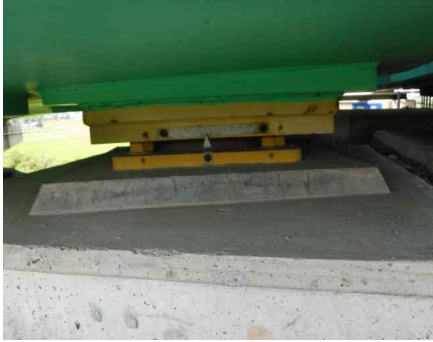
| 위 치 | 점 검 결 과 | |
|---|---|---|
| P1<br>SH1<br>(램프) | 1 | 2 |

| 위 치 | 점 검 결 과 | |
|---|---|---|
| | ■ 정면전경 | ■ 측면전경 |

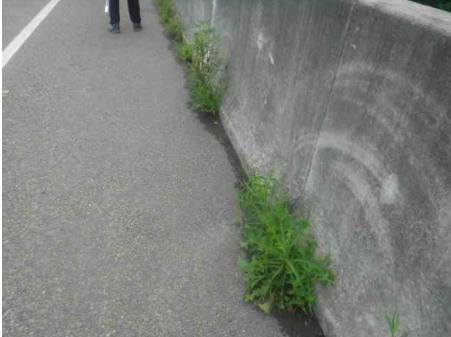
| ■ 부 재 : S1 교면포장 | ■ 부 재 : S1 교면포장 | ■ 부 재 : S1 교면포장 |

| ■ 손 상 : 이물질퇴적 (A=7.0m <sup>2</sup> ) | ■ 손 상 : 단차 (L=3.0m) | ■ 손 상 : 포장마모 (A=1.5m <sup>2</sup> ) |

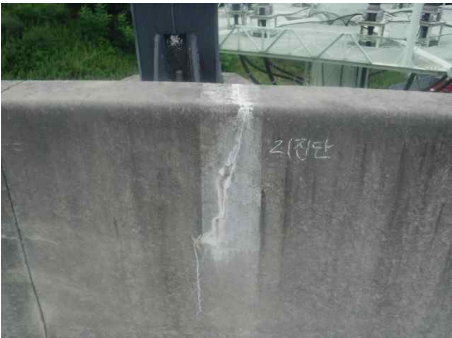
| ■ 부 재 : S1 방호벽/중분대 | ■ 부 재 : S2 방호벽/중분대 | ■ 부 재 : S2 배수시설 |

| ■ 손 상 : 균열 (Cw=0.2mm/1.0m) | ■ 손 상 : 보수부 균열 (Cw=0.1mm/1.0m) | ■ 손 상 : 배수구막힘(1EA) |

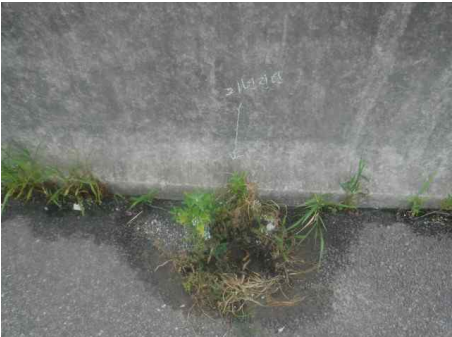
| ■ 부 재 : S3 기타 | ■ 부 재 : S3 배수시설 | ■ 부 재 : S3 교면포장 |

| ■ 손 상 : 가로등 기둥(1EA) | ■ 손 상 : 배수구막힘(1EA) | ■ 손 상 : 단차/포장마모 (L=7.0m) |

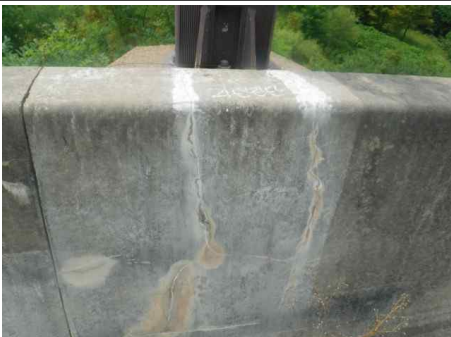
| ■ 부 재 : S4 방호벽/중분대 | ■ 부 재 : S4 교면포장 | ■ 부 재 : S4 교면포장 |

| ■ 손 상 : 보수부 균열 (Cw=0.1mm/1.0m) | ■ 손 상 : 포장마모 (A=6.0m <sup>2</sup> ) | ■ 손 상 : 포장마모 (A=6.0m <sup>2</sup> ) |

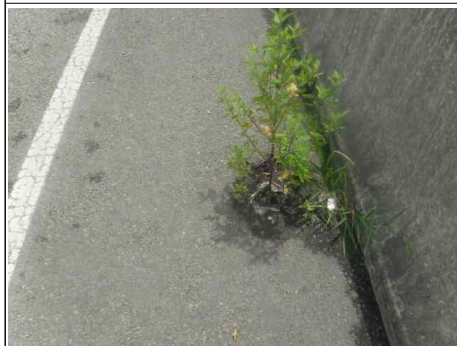
■ 부 재 : S5 배수시설  
 ■ 손 상 : 배수구 막힘(1EA)

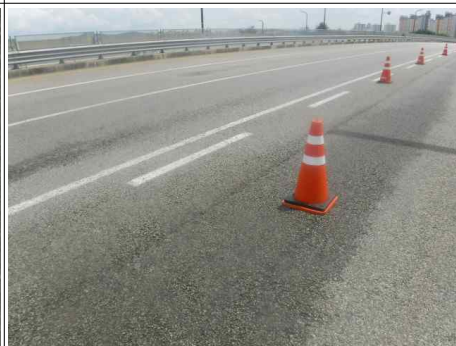
■ 부 재 : S5 교면포장  
 ■ 손 상 : 포장마모 (A=20.0m<sup>2</sup>)

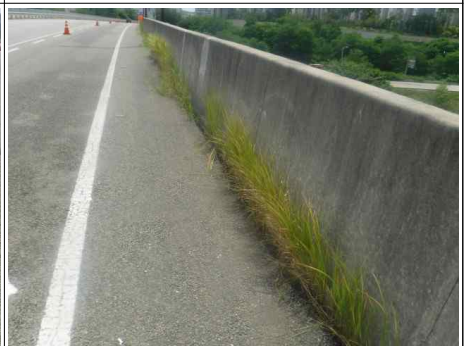
■ 부 재 : S6 교면포장  
 ■ 손 상 : 식생 (A=11.0m<sup>2</sup>)

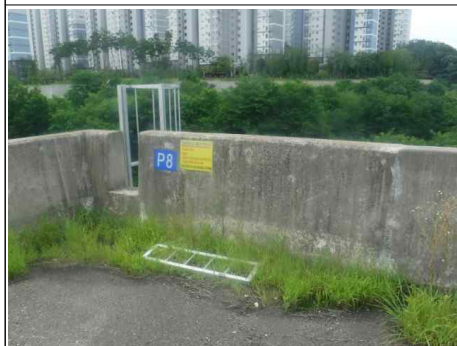
■ 부 재 : S8 방호벽/중분대  
 ■ 손 상 : 표면열화 A=7.15m<sup>2</sup>)
