## 사진첩(교량-향남방향)

## 3. 현장 조사사진 및 손상사진

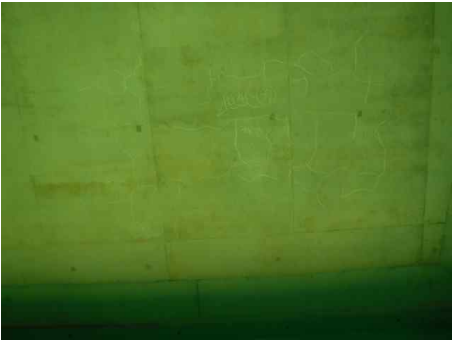
| ■ 부 재 : S8 바닥판 | ■ 부 재 : S9 바닥판 | ■ 부 재 : S9 바닥판 |
| ■ 손 상 : 누수흔적 (A=0.08m <sup>2</sup> ) | ■ 손 상 : 망상균열 (A=48.0m <sup>2</sup> ) | ■ 손 상 : 균열 (Cw=0.2mm/0.6m) |

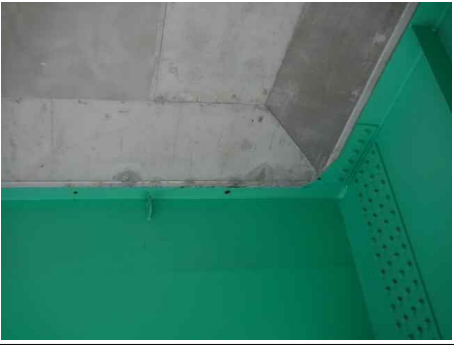
| ■ 부 재 : S9 바닥판 | ■ 부 재 : S9 바닥판 | ■ 부 재 : S10 바닥판 |
| ■ 손 상 : 망상균열 (A=120.0m <sup>2</sup> ) | ■ 손 상 : 누수흔적 (A=0.3m <sup>2</sup> ) | ■ 손 상 : 망상균열 (A=60.0m <sup>2</sup> ) |

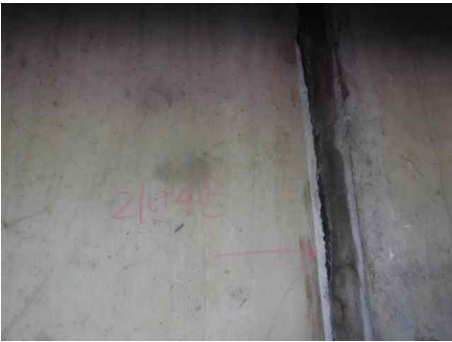
| ■ 부 재 : A1 | ■ 부 재 : A1 | ■ 부 재 : A2 |
| ■ 손 상 : 돌출 (1EA) | ■ 손 상 : 실런트 이격 ( $L=4.0m$ ) | ■ 손 상 : 누수흔적 ( $A=2.0m^2$ ) |

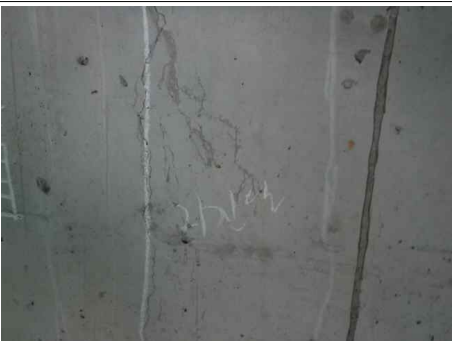
| ■ 부 재 : A2 | ■ 부 재 : A2 | ■ 부 재 : A2 |
| ■ 손 상 : 백태 ( $A=0.2m^2$ ) | ■ 손 상 : 균열 ( $Cw=0.2mm/2.5m$ ) | ■ 손 상 : 체수 ( $A=6.0m^2$ ) |

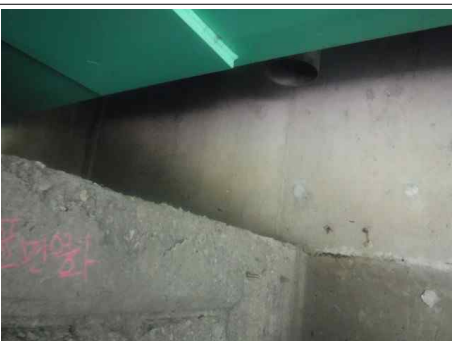
| ■ 부 재 : 램프 A1 | ■ 부 재 : 램프 A1 | ■ 부 재 : 램프 A1 |
| ■ 손 상 : 망상균열 ( $A=0.4m^2$ ) | ■ 손 상 : 균열 ( $Cw=0.1mm/0.3m$ ) | ■ 손 상 : 잡철물 미제거 ( $A=2.0m^2$ ) |

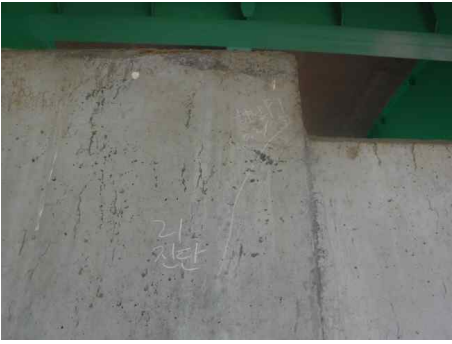
| ■ 부 재 : P1 | ■ 부 재 : P1 | ■ 부 재 : P1 |
| ■ 손 상 : 파손 ( $A=0.25\text{m}^2$ ) | ■ 손 상 : 균열 ( $Cw=0.2\text{mm}/1.0\text{m}$ ) | ■ 손 상 : 망상균열 ( $A=2.0\text{m}^2$ ) |

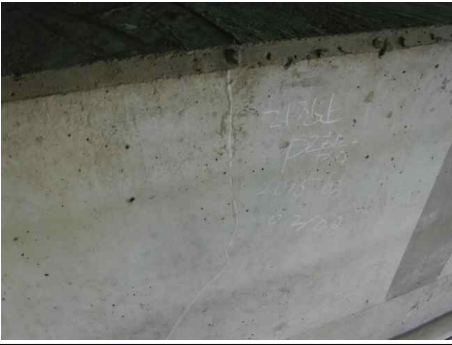
| ■ 부 재 : P1 | ■ 부 재 : P2 | ■ 부 재 : P2 |
| ■ 손 상 : 균열 ( $Cw=0.1\text{mm}/0.5\text{m}$ ) | ■ 손 상 : 균열 ( $Cw=0.2\text{mm}/0.8\text{m}$ ) | ■ 손 상 : 균열 ( $Cw=0.2\text{mm}/0.3\text{m}$ ) |

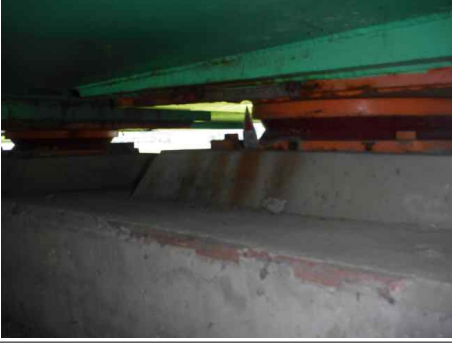
| ■ 부 재 : P3 | ■ 부 재 : P3 | ■ 부 재 : P3 |
| ■ 손 상 : 망상균열 ( $A=0.6\text{m}^2$ ) | ■ 손 상 : 표면오염 ( $A=12.0\text{m}^2$ ) | ■ 손 상 : 개비온 매트리스 유실 ( $A=0.54\text{m}^2$ ) |

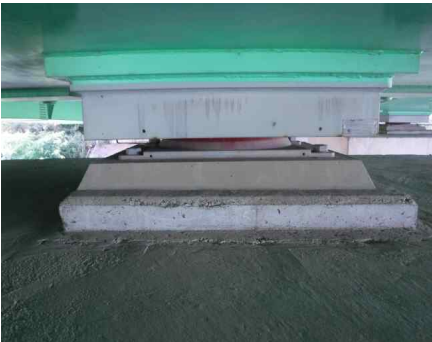
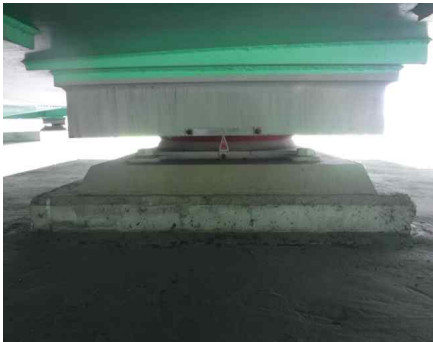
| 위 치 | 점 검 결 과 | |
|---|---|---|
| P1<br>SH1 | 1 | 2 |

| 위 치 | 점 검 결 과 | |
|---|---|---|
| | ■ 정면전경 | ■ 측면전경 |

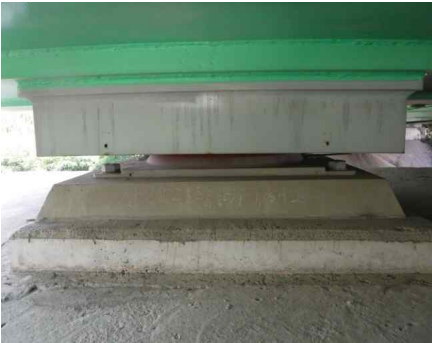
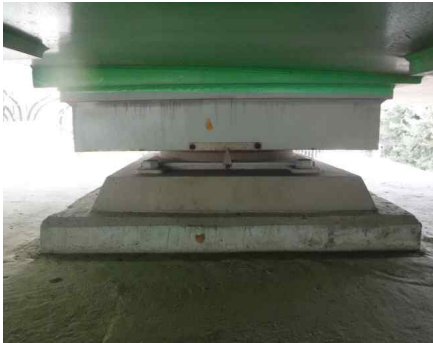
| 위 치 | 점 검 결 과 | |
|---|---|---|
| P1<br>SH2 | 1 | 2 |

| 위 치 | 점 검 결 과 | |
|---|---|---|
| | ■ 정면전경 | ■ 측면전경 |

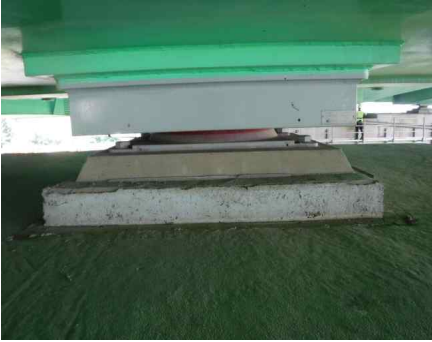
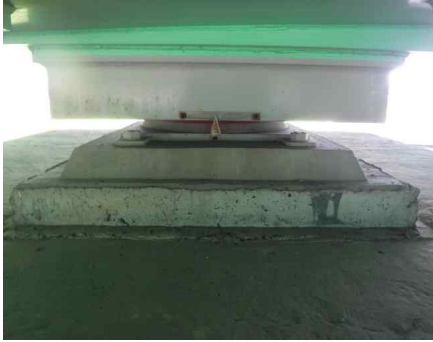
| 위 치 | 점 검 결 과 | |
|---|---|---|
| P2<br>SH1 | 1 | 2 |

| 위 치 | 점 검 결 과 | |
|---|---|---|
| | ■ 정면전경 | ■ 측면전경 |

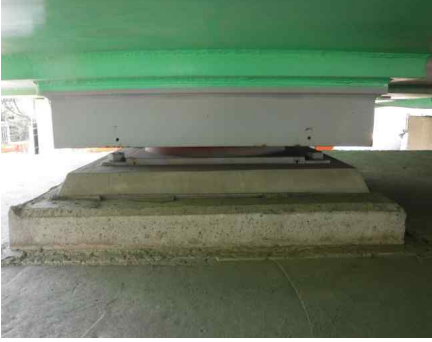
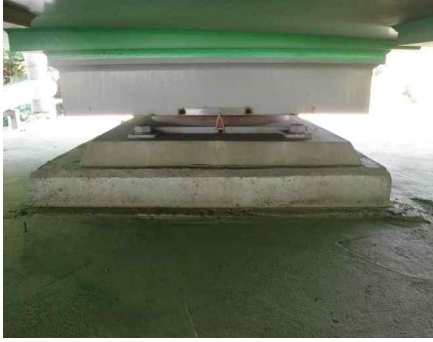
| 위 치 | 점 검 결 과 | |
|---|---|---|
| P1<br>SH2 | 1 | 2 |

| 위 치 | 점 검 결 과 | |
|---|---|---|
| | ■ 정면전경 | ■ 측면전경 |

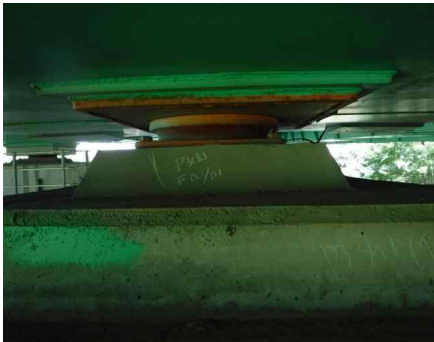
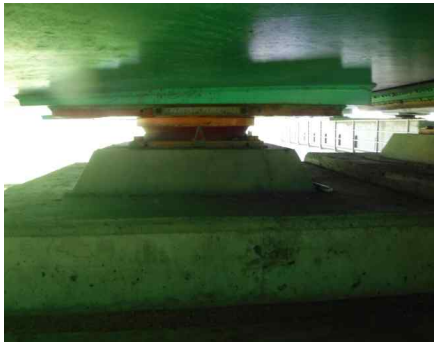
| 위 치 | 점 검 결 과 | |
|---|---|---|
| P3<br>SH1<br>(A1) | 1 | 2 |

| 위 치 | 점 검 결 과 | |
|---|---|---|
| | ■ 정면전경 | ■ 측면전경 |

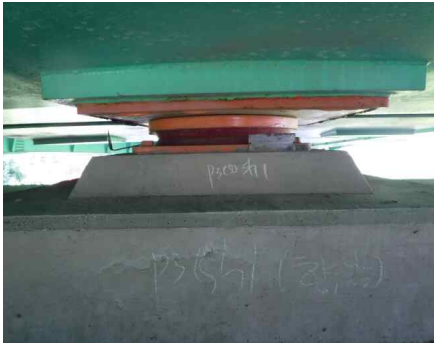
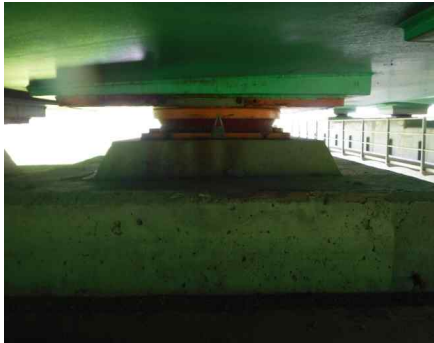
| 위 치 | 점 검 결 과 | |
|---|---|---|
| P3<br>SH1<br>(A2) | 1 | 2 |

| 위 치 | 점 검 결 과 | |
|---|---|---|
| | ■ 정면전경 | ■ 측면전경 |

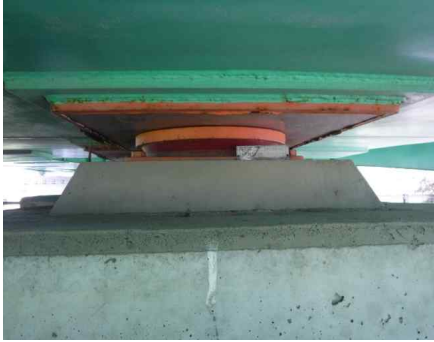
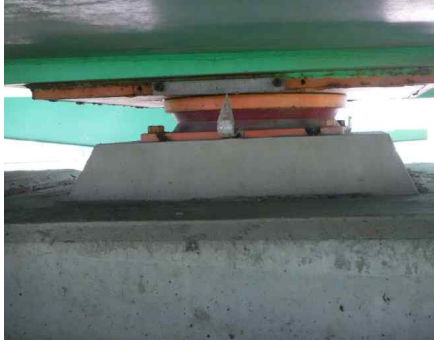
| 위 치 | 점 검 결 과 | |
|---|---|---|
| P3<br>SH2<br>(A1) | 1 | 2 |

| 위 치 | 점 검 결 과 | |
|---|---|---|
| | ■ 정면전경 | ■ 측면전경 |

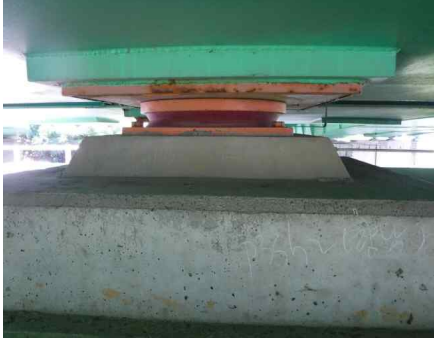
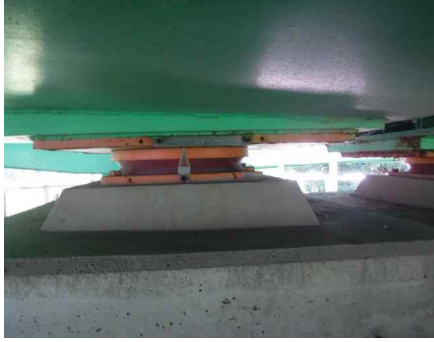
| 위 치 | 점 검 결 과 | |
|---|---|---|
| P3<br>SH2<br>(A2) | 1 | 2 |

| 위 치 | 점 검 결 과 | |
|---|---|---|
| | ■ 정면전경 | ■ 측면전경 |

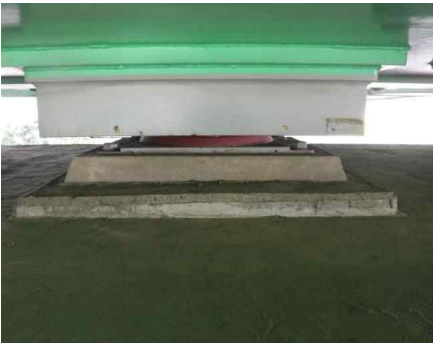
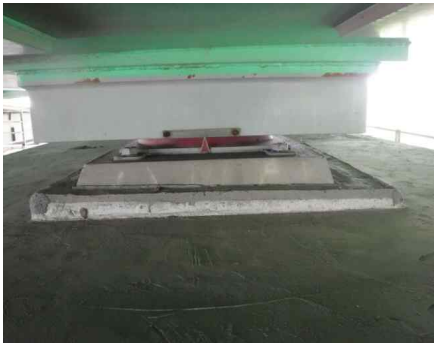
| 위 치 | 점 검 결 과 | |
|---|---|---|
| P5<br>SH2 | 1 | 2 |

| 위 치 | 점 검 결 과 | |
|---|---|---|
| | ■ 정면전경 | ■ 측면전경 |

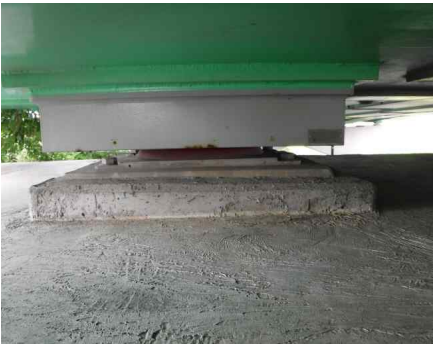
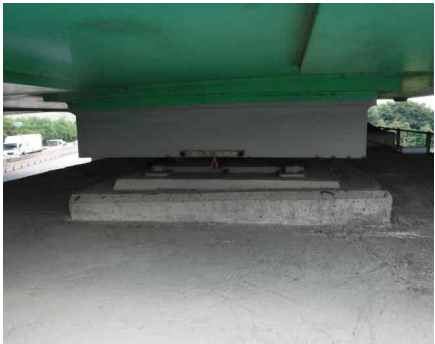
| 위 치 | 점 검 결 과 | |
|---|---|---|
| P5<br>SH3 | 1 | 2 |

| 위 치 | 점 검 결 과 | |
|---|---|---|
| | ■ 정면전경 | ■ 측면전경 |

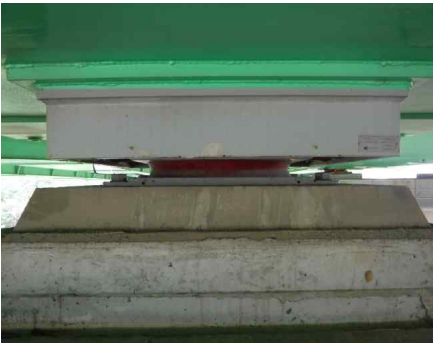
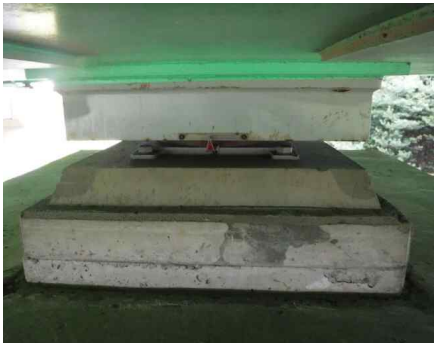
| 위 치 | 점 검 결 과 | |
|---|---|---|
| P6<br>SH1 | 1 | 2 |

| 위 치 | 점 검 결 과 | |
|---|---|---|
| | ■ 정면전경 | ■ 측면전경 |

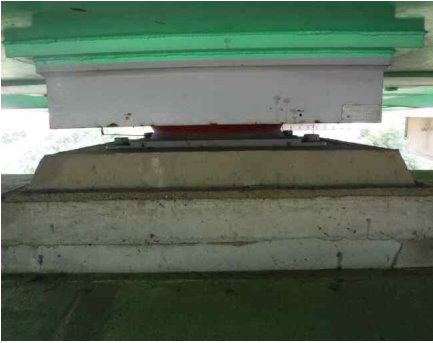
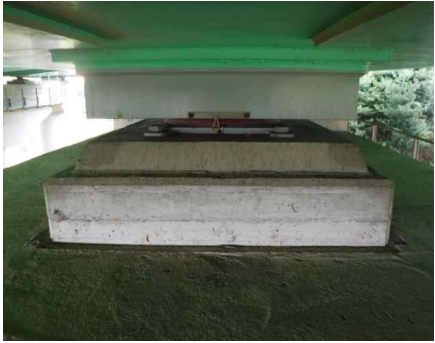
| 위 치 | 점 검 결 과 | |
|---|---|---|
| P6<br>SH2 | 1 | 2 |

| 위 치 | 점 검 결 과 | |
|---|---|---|
| | ■ 정면전경 | ■ 측면전경 |

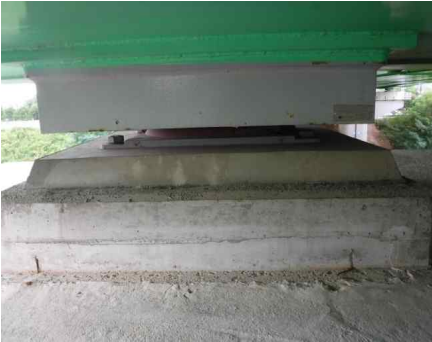
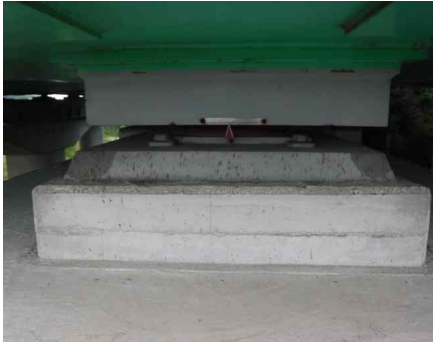
| 위 치 | 점 검 결 과 | |
|---|---|---|
| P6<br>SH3 | 1 | 2 |

| 위 치 | 점 검 결 과 | |
|---|---|---|
| | ■ 정면전경 | ■ 측면전경 |

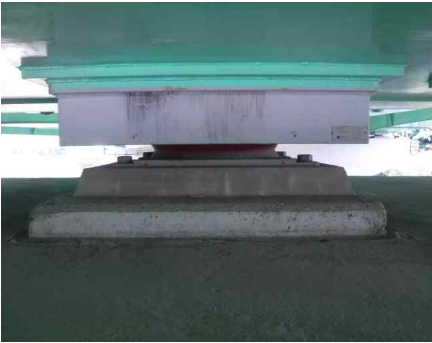
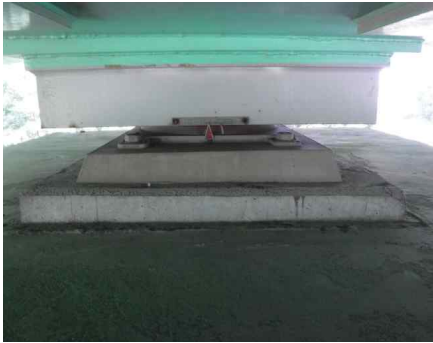
| 위 치 | 점 검 결 과 | |
|---|---|---|
| P7<br>SH1 | 1 | 2 |

| 위 치 | 점 검 결 과 | |
|---|---|---|
| | ■ 정면전경 | ■ 측면전경 |

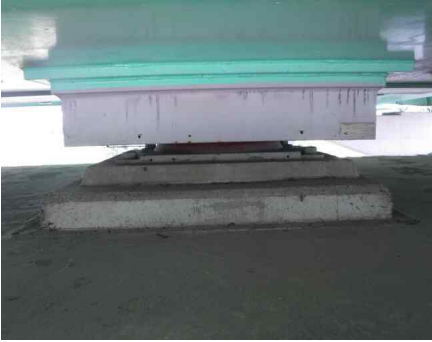
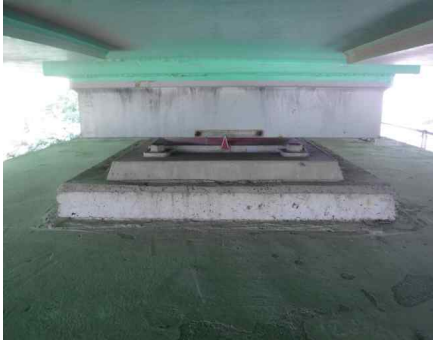
| 위 치 | 점 검 결 과 | |
|---|---|---|
| P7<br>SH2 | 1 | 2 |

| 위 치 | 점 검 결 과 | |
|---|---|---|
| | ■ 정면전경 | ■ 측면전경 |

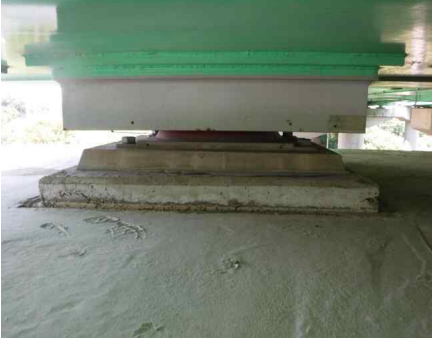
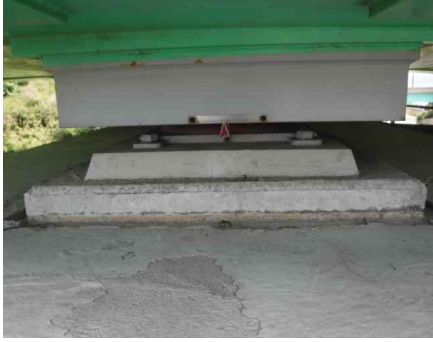
| 위 치 | 점 검 결 과 | |
|---|---|---|
| P7<br>SH3 | 1 | 2 |

| 위 치 | 점 검 결 과 | |
|---|---|---|
| | ■ 정면전경 | ■ 측면전경 |

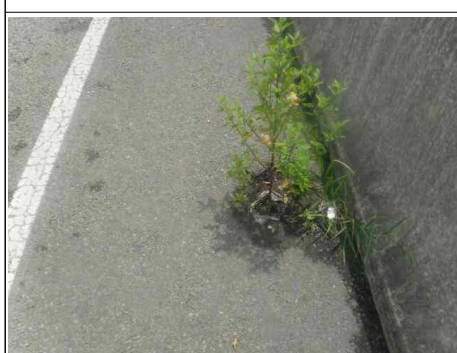
■ 부 재 : S5 배수시설  
 ■ 손 상 : 배수구 막힘(1EA)

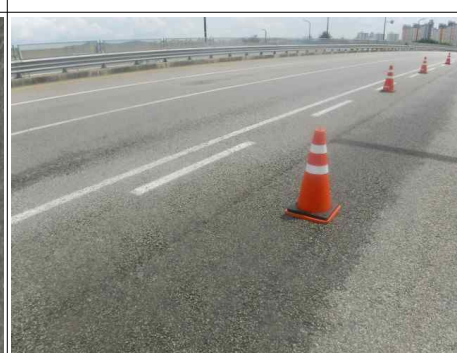
■ 부 재 : S5 교면포장  
 ■ 손 상 : 포장마모 (A=20.0m<sup>2</sup>)

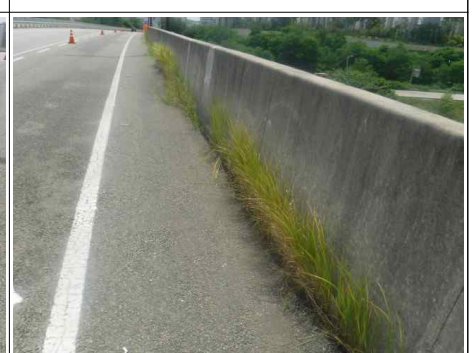
■ 부 재 : S6 교면포장  
 ■ 손 상 : 식생 (A=11.0m<sup>2</sup>)

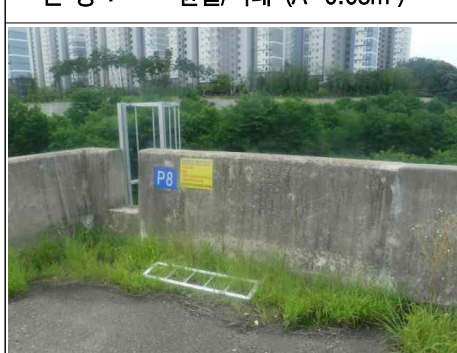
■ 부 재 : S8 방호벽/중분대  
 ■ 손 상 : 표면열화 A=7.15m<sup>2</sup>)

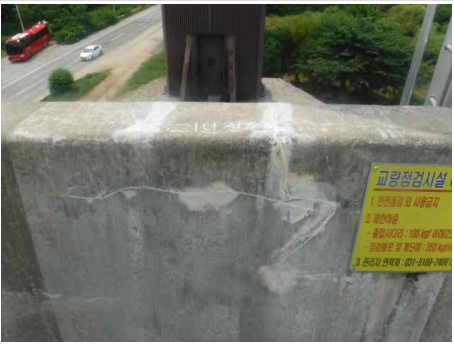
| ■ 부 재 : S8 방호벽/중분대 | ■ 부 재 : S8 방호벽/중분대 | ■ 부 재 : S9 교면포장 |
| ■ 손 상 : 포장마모 ( $A=45.0\text{m}^2$ ) | ■ 손 상 : 망상균열/백태 ( $A=1.0\text{m}^2$ ) | ■ 손 상 : 포장마모 ( $A=120.0\text{m}^2$ ) |

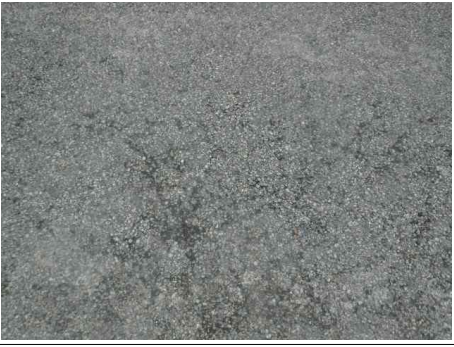
| ■ 부 재 : S9 방호벽/중분대 | ■ 부 재 : S10 교면포장 | ■ 부 재 : S10 교면포장 |
| ■ 손 상 : 망상균열 ( $A=120.0\text{m}^2$ ) | ■ 손 상 : 포장마모 ( $A=50.0\text{m}^2$ ) | ■ 손 상 : 소성변형 ( $A=0.09\text{m}^2$ ) |

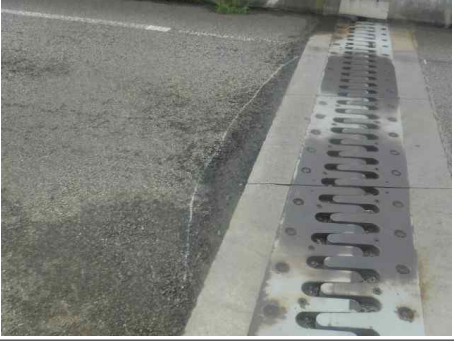
| ■ 부 재 : S10 교면포장 | ■ 부 재 : 램프 S1 교면포장 | ■ 부 재 : - |
| ■ 손 상 : 단차 ( $L=8.0\text{m}$ ) | ■ 손 상 : 포장마모 ( $A=0.6\text{m}^2$ ) | ■ 손 상 : - |
