# 요 약 문

| 구 분 | 내 용 | 구 분 | 내 용 |
|---|---|---|---|
| 구조물명 | 여의도공동구 | 관리주체 | 서울시 시설관리공단 |
| 위 치 | 서울시 영등포구 여의도동 일원 | 연 장 | L=12.2km |

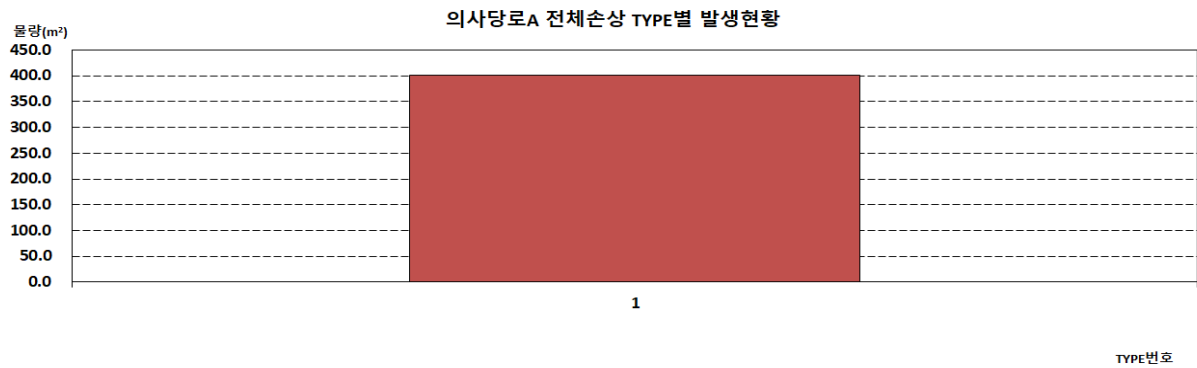
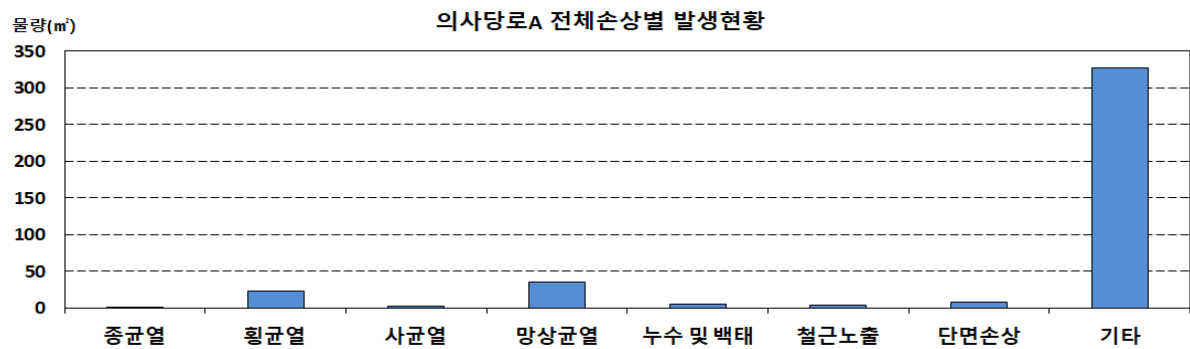
| 구 분 | 내 용 (의사당로A) |
|---|---|
| 본선구간 | <p>단면손상은 박리, 박락, 파손, 철근노출 등이 조사되었으며, 일부 보수부의 경우 보수시 마감미흡 및 기존 콘크리트와 보수재간 수축량 차이 등에 의한 보수부 들뜸이 확인되었다. 발생한 손상부의 경우 손상의 진전 방지 및 구조물의 내구성 증진을 위한 단면보수 등의 조치가 요망된다. 특히, 철근노출부의 경우 우수유입시 철근부식 등의 손상이 발생할 우려가 있으므로 단면보수, 방청 등의 조치후 주기적인 점검을 통한 유지관리가 필요할 것으로 판단된다.</p> <ul style="list-style-type: none"> <li>• 상부슬래브 및 벽체를 중심으로 일부 구간에서 조사된 철근노출은 전체 피복부족에 의한 손상으로 시공초기 품질관리 미흡 등에 의해 발생한 것으로 판단됨</li> <li>• 금회 점검결과 기존 손상이력이 확인되지 않은 신규손상의 경우 기존 보수부 주변에서 조사되었으며, 공용년수 증가에 따라 피복부족에 의한 추가적인 손상이 발생할 수 있는 것으로 판단됨</li> <li>• 향후 유지관리 시 기존 철근노출부와 단면보수부를 중심으로 추가적인 손상발생 여부에 대한 지속적인 주의관찰이 필요한 것으로 판단됨</li> <li>• 금회 점검결과를 기준으로 철근노출 집중구간을 선정하였으며, 해당 구간에 대하여는 향후 유지관리시 기존 철근노출부와 단면보수부를 중심으로 추가적인 손상발생 여부에 대한 지속적인 주의관찰이 필요한 것으로 판단됨</li> </ul> |
| 부대시설<br>(작업구 및 환기구) | <p><b>환기구 점검결과</b></p> <ul style="list-style-type: none"> <li>• 기존의 본선과 인접한 수직구 벽체부를 중심으로 조사된 균열은 대부분 폭 0.1~0.2mm의 수직균열로 콘크리트의 재료특성인 건조수축 및 환기구 사용조건에 따른 온도신축 등에 의한 비구조적 균열로, 금회 점검결과 전체 양호하게 보수되었다.</li> <li>• 기존 환기구 내에서 조사된 백태는 우기 시 외부 우수의 유입 및 온도차에 의한 결로 등에 의한 손상으로 누수를 동반하지 않은 상태로 조사되었으나 계절변화에 따른 지하수위 변동에 따라 일시적인 누수발생이 진행될 수 있으므로 표면보수 후 재손상 발생 여부를 확인한 결과 양호하게 보수되었으며, 향후 지속적인 주의관찰이 필요한 것으로 판단됨</li> <li>• 기존 환기구 내에서 조사된 철근노출은 현재 단면보수 부의 부착이 견고하며, 보수 표면에서 추가적인 손상 발생이 없는 양호한 상태로 확인되었다. 철근노출에 대한 보수는 시간이 경과하며 박리 및 박락이 관찰 될 수 있으므로 지속적인 주의관찰이 필요한 것으로 판단됨</li> </ul> <p><b>작업구 점검결과</b></p> <ul style="list-style-type: none"> <li>• 기존 작업구의 본선과 인접한 수직구 벽체부를 중심으로 조사된 균열은 대부분 폭 0.1~0.2mm의 수직균열로 콘크리트의 재료특성인 건조수축 및 환기구 사용조건에 따른 온도신축 등에 의한 비구조적 균열로, 금회 점검결과 전체 양호하게 보수되었다.</li> <li>• 기존 작업구 내에서 조사된 백태는 우기 시 외부 우수의 유입 및 온도차에 의한 결로 등에 의한 손상으로 누수를 동반하지 않은 상태로 조사되었으나 계절변화에 따른 지하수위 변동에 따라 일시적인 누수발생이 진행될 수 있으므로 표면보수 후 재손상 발생 여부를 확인한 결과 양호하게 보수되었으며, 향후 지속적인 주의관찰이 필요한 것으로 판단됨</li> <li>• 금회 점검결과 확인된 작업구내 결함은 전체 국부적인 소규모 손상으로 내구성 저하의 가능성은 낮은 것으로 판단되나, 철근노출 및 기존 보수부 들뜸 등에 대하여는 장기 방치시 추가손상 가능성이 있으므로 유지관리 차원에서 보수를 제안함</li> </ul> |

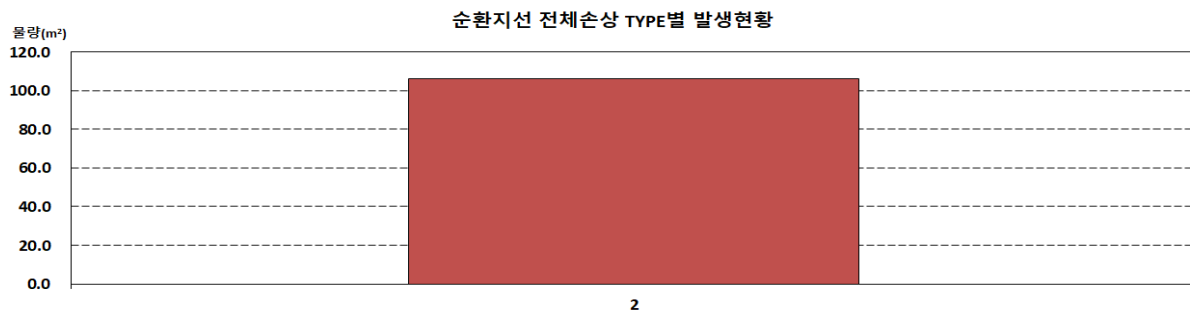
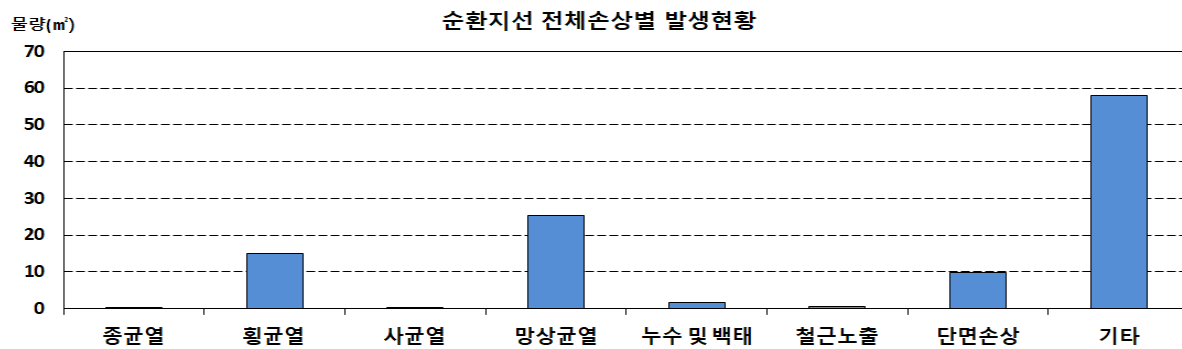
| 구 분 | 내 용 (순환지선) |
|---|---|
| 본선구간 | <ul style="list-style-type: none"> <li>· 종방향 균열은 벽체 일부구간 국부적으로 발생된 것으로 조사되었다. 시공 이음부에서 균열이 발생한 것으로 확인되었으며, 손상정도는 경미한 것으로 조사되었다. 이에 <math>cw=0.3\text{mm}</math>미만의 균열에 대해서는 보수보다는 주기적인 점검을 통한 유지관리를 실시하는 것이 바람직할 것으로 판단된다.</li> <li>· 횡방향 균열은 전 구간의 천장 및 벽체, 현처부, 바닥에서 균열폭 <math>0.1\sim 1.0\text{mm}</math>로 다양하게 분포되어 조사되었다. 손상의 발생위치 및 형태를 분석한 결과, 시공초기 건조수축 및 공용 중 온도변화에 따른 콘크리트 신축작용 등의 재료적 특성에 의해 발생한 비구조적 균열로 분석된다. 해당 구간의 횡방향 균열은 기 점검에서 지속적으로 확인된 손상으로 금번 조사시 일부구간 균열의 추가 발생이 확인되었다. 기존 점검 이후 일부 균열의 경우 보수를 실시한 것으로 확인되었으며, 현재 보수부의 상태는 양호한 것으로 조사되었다. 발생한 <math>cw=0.3\text{mm}</math>미만의 균열에 대해서는 보수보다는 주기적인 점검을 통한 유지관리를 실시하는 것이 바람직할 것으로 판단되며 <math>cw=0.3\text{mm}</math>이상의 균열에 대해서는 손상의 진전 방지 및 구조물의 내구성 증진을 위한 주입보수, 충전보수 등의 조치가 요망된다.</li> <li>· 사방향 균열 및 망상균열의 경우 상부슬래브, 벽체, 바닥슬래브에서 국부적으로 발생된 것으로 확인되었다. 기 점검 이후 추가 발생한 손상은 없는 것으로 조사되었으며, 손상부의 정도가 경미하여 보수보다는 주기적인 점검을 통한 유지관리를 실시하는 것이 바람직 할 것으로 판단된다.</li> <li>· 금회 점검시 조사된 누수(면상)의 경우 대상 구조물의 관로부를 통해 누수가 발생된 것으로 확인되었다. 발생한 누수는 대부분 관로부를 통하여 스며나오는 경미한 수준(손상등급=b)으로 조사되었으며, 관로부를 통한 우수 및 지하수 유입에 의한 손상으로 판단된다. 또한 구조물에 발생한 백태의 경우 기존 균열부에 우수 및 지하수가 유입되어 발생한 손상으로 판단되며, 손상정도는 경미한 것으로 확인되었다. 기 점검 이후 일부 누수(면상)에 대한 보수를 실시한 것으로 확인되었으며, 현재 보수부의 상태는 재손상 등이 없는 양호한 상태인 것으로 조사되었다. 해당 구조물에 발생한 누수는 전반적인 손상의 규모가 크지는 않으나 장기 방치 시 인접 콘크리트 열화 및 철근 부식으로 진전되어 손상이 확대 될 가능성이 높으므로 손상의 정도에 따른 누수보수가 필요한 것으로 판단된다.</li> <li>· 단면손상은 들뜸, 파손, 철근노출이 조사되었으며, 일부 보수부의 경우 보수시 마감미흡 및 기존 콘크리트와 보수재간 수축량 차이 등에 의한 보수부 들뜸, 탈락 등의 손상이 확인되었다. 파손 및 철근노출의 경우 철근부식이 진전되어 발생한 손상으로 손상 확대를 방지하기 위한 우선적인 방충 및 단면보수가 요망된다. 기 점검 이후 추가 발생된 것으로 확인된 보수부 들뜸 및 탈락의 경우 손상의 진전 방지를 위한 단면보수 등의 조치가 필요할 것으로 판단된다.</li> </ul> |

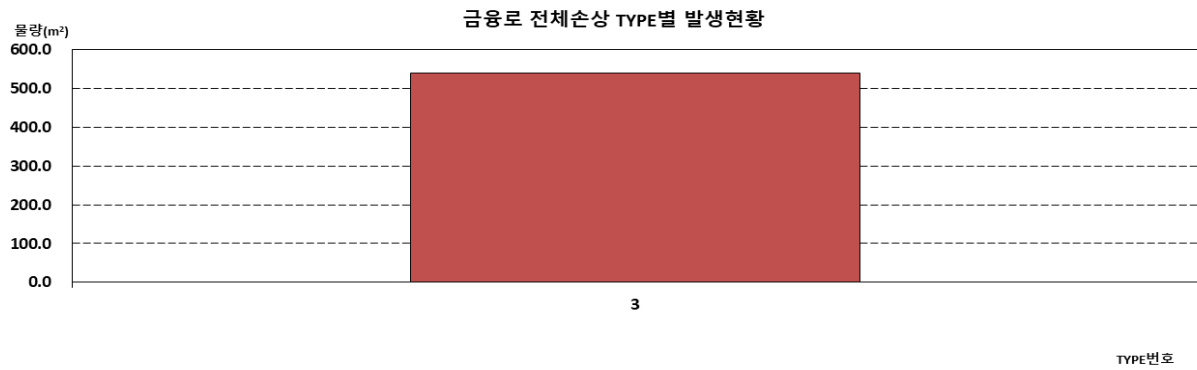
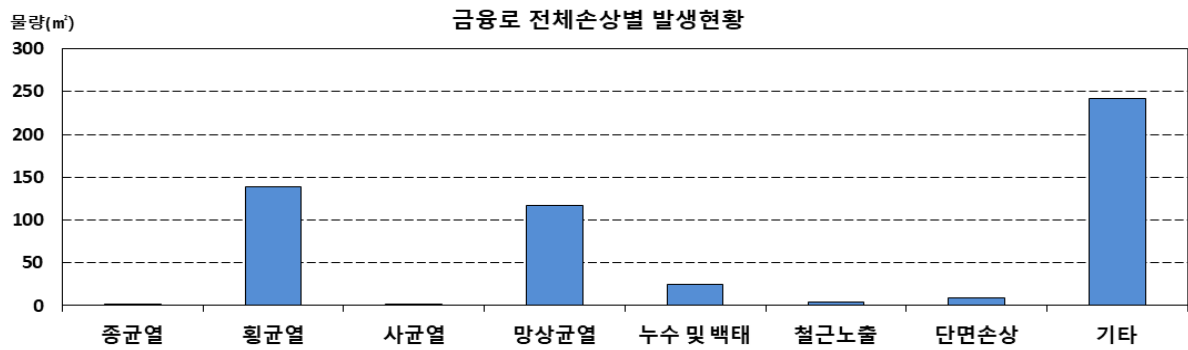
| 구 분 | 내 용 (금용로) |
|---|---|
| 본선구간 | <p>금회 점검시 조사된 누수의 경우 대상 구조물의 외벽체 하단부를 중심으로 기존 균열부와 수밀성이 저하된 구체 일부구간을 통해 누수가 발생한 것으로 확인되었다. 발생한 누수는 대부분 기존 손상부를 통하여 스며나오는 경미한 수준(손상등급=b)으로 조사되었으며, 공용년수 증가에 따른 시공이음부 또는 거푸집 연결부(폼타이 설치부)의 수밀성이 저하되어 발생한 것으로 분석되었다. 금회 점검결과 기존 손상이력이 확인되지 않는 신규손상은 대부분 기존 균열부와 시공이음부 등을 통한 누수 손상으로 계절변화에 따라 누수량의 변동이 발생되고 있는 것으로 확인되어 계절변화에 따른 지하수위 상승 등이 주요원인으로 판단된다. 누수는 전반적인 손상의 규모가 크지는 않으나 장기 방치 시 인접 콘크리트 열화 및 철근 부식으로 진전되어 손상이 확대 될 가능성이 높으므로 손상의 정도에 따른 누수보수가 필요한 것으로 판단된다. 구조물에 발생한 백태의 경우 기존 균열부 및 손상부로 우수 및 지하수가 유입되어 발생한 것으로 판단되며, 금회 점검 시 기존 손상이력이 확인되지 않은 신규손상이 추가 발생한 것으로 확인되었다. 발생한 손상부의 경우 손상의 진전 방지 및 구조물의 내구성 증진을 위한 표면처리 등의 조치가 요망된다.</p> <p>단면손상은 박리, 박락, 들뜸, 재료분리, 철근노출 등이 조사되었으며, 일부 보수부의 경우 보수시 마감미흡 및 기존 콘크리트와 보수재간 수축량 차이 등에 의한 보수부 들뜸, 박락 등의 손상이 확인되었다. 소규모의 재료분리(다짐불량)는 단기적인 보수보다는 주기적인 점검을 통한 유지관리 후 손상 진전에 따라 단면보수를 실시하는 것이 적절하다고 판단된다. 특히 박락 및 철근노출은 철근부식이 진전되어 발생한 손상으로 손상 확대를 방지하기 위한 우선적인 방청 및 단면보수가 필요하다.</p> <p>본선 구간 외관조사 시 본선 벽체 및 상부슬래브 등에서 박락, 철근노출 등의 손상이 조사되었다. 확인된 철근노출 등의 손상부의 경우 전체 피복 부족에 의한 손상으로 시공초기 품질관리 미흡 등에 의해 발생한 것으로 판단된다. 금회 점검결과 기존 손상이력이 확인되지 않은 추가 손상의 경우 공용년수 증가에 따라 피복부족에 의한 추가적인 손상인 것으로 판단되며, 이에 철근노출부의 경우 우선적인 단면보수, 방청 등의 조치가 요망된다. 또한 추후 주기적인 점검을 통한 보수부의 재손상 여부 파악 등의 유지관리가 필요할 것으로 판단된다.</p> |

| 구 분 | 내 용 (금용로) |
|---|---|
| 부대시설 | <p>환기구 점검결과</p> <ul style="list-style-type: none"> <li>● 본선과 인접한 수평구 벽체부를 중심으로 조사된 균열은 대부분 폭 0.1~0.3mm의 수직균열로 콘크리트의 재료특성인 건조수축 및 환기구 사용조건에 따른 온도신축 등에 의한 비구조적 균열로 판단되며, 금회 점검결과 확인된 폭 0.3mm이상의 균열에 대하여는 내구성 확보를 위한 주입보수를 제안함</li> <li>● 일부 구간에서 조사된 백태는 우기시 외부우수의 유입 및 온도차에 의한 결로 등에 의한 손상으로 판단됨. 누수는 동반하지 않은 상태로 조사되었으나 계절변화에 따른 지하수위 변동에 따라 일시적인 누수발생이 진행될 수 있으므로 표면보수후 재손상 발생여부에 대하여 지속적인 주의관찰이 필요한 것으로 판단됨</li> </ul> <p>작업구 점검결과</p> <ul style="list-style-type: none"> <li>● 작업구에서 조사된 균열은 전체 폭 0.1~0.2mm의 경미한 수준으로 콘크리트의 재료특성인 건조수축 및 온도신축에 의한 비구조적 균열로 판단되어 유지관리를 제안함</li> <li>● 수직구를 중심으로 조사된 백태는 우기시 외부우수의 유입 등에 의해 발생된 손상으로 누수는 동반하지 않은 상태로 조사되었으나, 계절변화에 따른 지하수위 변동에 따라 일시적인 누수발생이 진행될 수 있으므로 표면보수후 재손상 발생여부에 대하여 지속적인 주의관찰이 필요한 것으로 판단됨</li> <li>● 일부 구간에서 조사된 철근노출은 전체 피복부족에 의한 손상으로 내구성 확보를 위한 단면보수를 제안함</li> <li>● #6, #9 구간에서 조사된 박리는 시공이음부에서 공용중 경년열화에 의해 발생된 손상이나, 박리부 배면의 콘크리트 부재는 양호한 상태로 콘크리트 내구성 저하 가능성은 낮은 것으로 판단되나, 손상의 진전 방지를 위한 단면보수를 제안함</li> <li>● 금회 점검결과 확인된 작업구내 결함은 전체 국부적인 소규모 손상으로 내구성 저하의 가능성은 낮은 것으로 판단되나, 철근노출 및 기존 보수부 들뜸 등에 대하여는 장기 방치시 추가손상 가능성이 있으므로 유지관리 차원에서 보수를 제안함</li> </ul> |

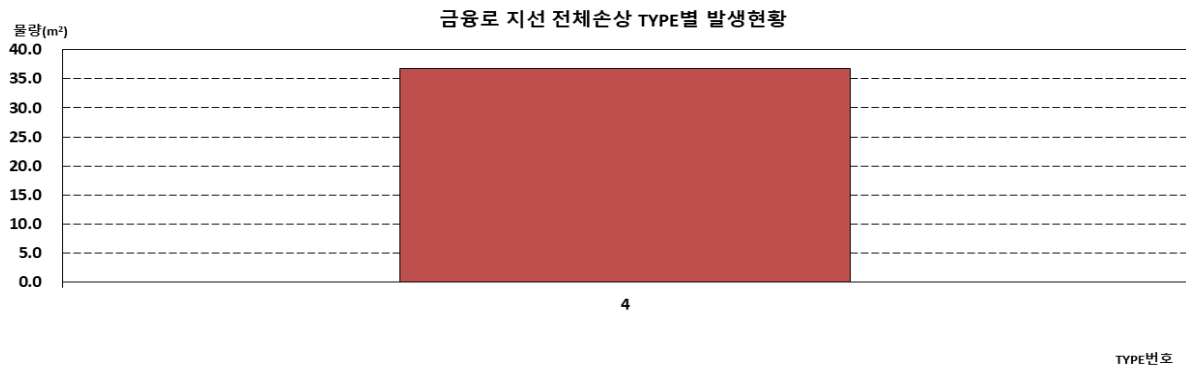
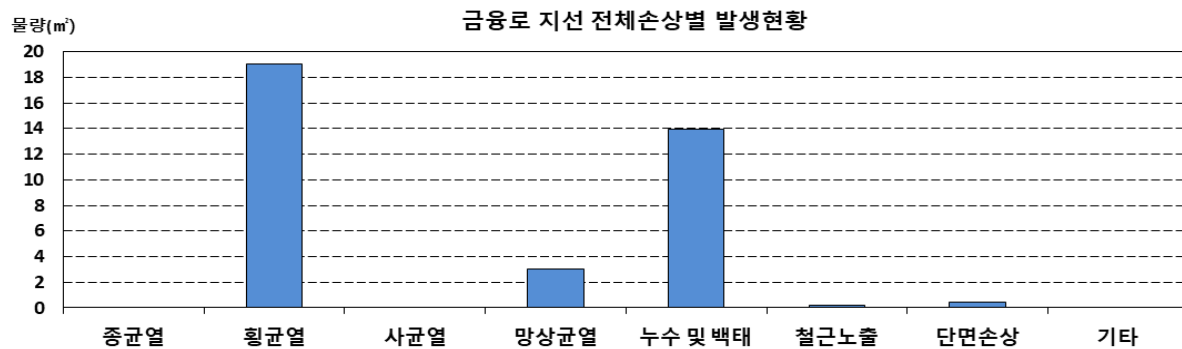
| 구 분 | 내 용 (금융로 지선) |
|---|---|
| 본선구간 | <ul style="list-style-type: none"> <li>· 종방향 균열 발생되지 않은 것으로 확인되었으며, 추후 주기적인 점검을 통한 신규 손상 발생 파악 등의 유지관리를 실시하여 현재 상태를 유지하는 것이 바람직 할 것으로 판단된다.</li> <li>· 횡방향 균열은 전 구간의 상부슬래브 및 벽체, 현치부에서 균열폭 0.1~0.2mm로 다양하게 분포되어 조사되었다. 손상의 발생위치 및 형태를 분석한 결과, 시공초기 건조수축 및 공용 중 온도변화에 따른 콘크리트 신축작용 등의 재료적 특성에 의해 발생한 비구조적 균열로 분석된다. 해당 구간의 횡방향 균열은 기 점검에서 지속적으로 확인된 손상으로 금번 조사 시 일부구간 균열의 추가 발생이 확인되었다. 해당 구조물에 발생한 <math>cw=0.3mm</math> 미만의 균열에 대해서는 보수보다는 주기적인 점검을 통한 유지관리를 실시하는 것이 바람직할 것으로 판단된다.</li> <li>· 사방향 균열은 발생되지 않은 것으로 확인되었으며, 발생한 망상균열의 경우 보수부에 발생한 손상으로 보수시 마감미흡, 보수재와 기존 콘크리트 간의 수축량 차이 등에 의해 발생한 비구조적 손상으로 판단된다. 이에 보수보다는 주기적인 점검을 통한 유지관리 후 손상 진전 유무에 따라 보수를 실시하는 것이 적절하다고 판단된다.</li> <li>· 금회 점검시 조사된 누수의 경우 대상 구조물의 외벽체 하단부를 중심으로 기존 균열부와 수밀성이 저하된 구체 일부구간을 통해 누수가 발생한 것으로 확인되었다. 발생한 누수는 대부분 기존 손상부를 통하여 스며나오는 경미한 수준(손상등급=b)으로 조사되었으며, 기존 손상이력이 확인되지 않은 손상인 것으로 확인되었다. 누수는 전반적인 손상의 규모가 크지는 않으나 장기 방치 시 인접 콘크리트 열화 및 철근 부식으로 진전되어 손상이 확대 될 가능성이 높으므로 손상의 정도에 따른 누수보수가 필요한 것으로 판단된다. 그 외 구조물에 발생한 백태의 경우 기존 손상부 및 균열부로 유입된 우수 및 지하수에 의한 손상으로 판단되며, 금회 점검시 기존 손상이력이 확인되지 않은 신규손상이 발생한 것으로 확인되었다. 발생한 손상부의 경우 손상의 진전 방지 및 구조물의 내구성 증진을 위한 표면보수 등의 조치가 요망된다.</li> <li>· 단면손상은 보수부 들뜸, 철근노출, 박락이 조사되었으며, 기 점검 이후 일부구간 추가 손상이 발생한 것으로 확인되었다. 보수부에 발생한 보수부 들뜸의 경우 보수시 마감미흡 및 기존 콘크리트와 보수재간 수축량 차이 등에 의해 발생한 것으로 판단되며, 철근노출, 박락의 경우 피복부족, 우수 유입에 의한 철근부식 등에 의한 손상으로 판단된다. 일부 구간 발생한 철근노출의 경우 철근부식이 진전되어 발생한 손상으로 손상 확대를 방지하기 위한 우선적인 방청 및 단면보수가 필요하며, 박락 및 보수부 들뜸의 경우 손상의 진전 방지 및 구조물의 내구성 증진을 위한 단면보수가 필요할 것으로 판단된다.</li> </ul> |

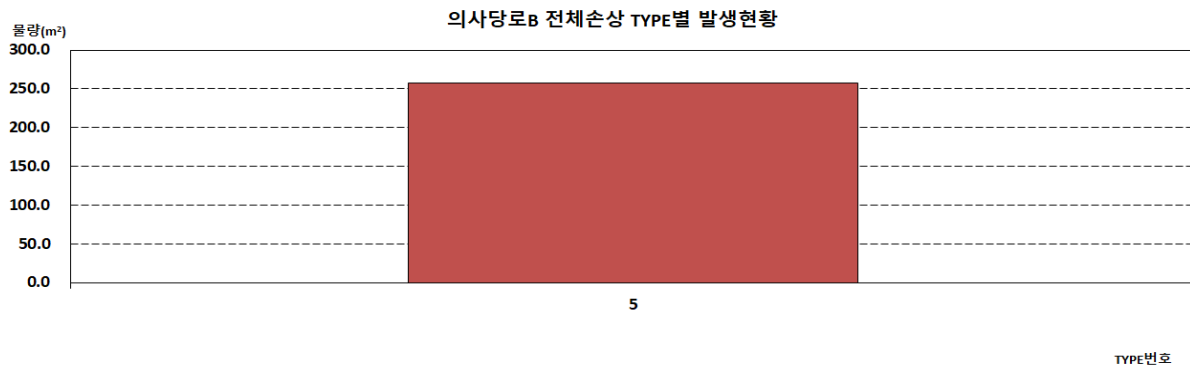
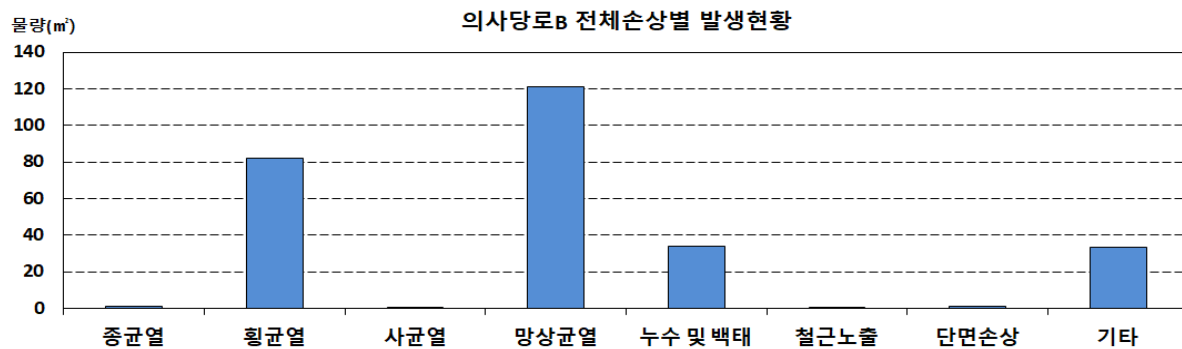
| 구 분 | 내 용 (의사당로B) |
|---|---|
| 본선구간 | <p>금회 점검 결과, 단면손상은 보수부 들뜸 및 철근노출이 조사되었다. 보수부 들뜸의 경우 보수시 마감미흡 및 기존 콘크리트와 보수재간 수축량 차이 등에 의한 손상으로 판단되며, 철근노출의 경우 피복부족에 의한 손상으로 판단된다. 구조물에 발생한 손상부의 경우 손상의 진전 방지 및 구조물의 내구성 증진을 위한 단면보수, 방청 등의 조치가 요망된다.</p> |
| 부대시설 | <p><b>환기구 점검결과</b></p> <ul style="list-style-type: none"> <li>• 본선과 인접한 수직구 벽체부를 중심으로 조사된 균열은 폭 0.2mm의 수직균열로 콘크리트의 재료특성인 건조수축 및 환기구 사용조건에 따른 온도신축 등에 의한 비구조적 균열로, 손상의 정도가 경미하여 주의관찰하여도 무방하다.</li> <li>• 기존 환기구 내에서 실시된 보수부의 경우 재손상 등이 없는 양호한 상태인 것으로 조사되었다.</li> </ul> <p><b>작업구 점검결과</b></p> <ul style="list-style-type: none"> <li>• 작업구의 본선과 인접한 수직구 벽체부를 중심으로 조사된 균열은 대부분 폭 0.1~0.2mm의 수직균열로 콘크리트의 재료특성인 건조수축 및 환기구 사용조건에 따른 온도신축 등에 의한 비구조적 균열로, 손상정도가 경미하여 유지관리 후 보수시기를 결정하는 것이 바람직 할 것으로 판단된다.</li> <li>• 작업구 내에서 조사된 백태는 우기 시 외부 우수의 유입 및 온도차에 의한 결로 등에 의한 손상으로 누수를 동반하지 않은 상태로 조사되었으나 계절변화에 따른 지하수위 변동에 따라 일시적인 누수발생이 진행될 수 있으므로 표면보수 후 주기적인 점검을 통한 손상의 재발생 확인 등의 유지관리가 필요할 것으로 판단된다.</li> <li>• 금회 점검결과 확인된 작업구내 결함은 전체 국부적인 소규모 손상으로 내구성 저하의 가능성은 낮은 것으로 판단되나, 철근노출 및 기존 보수부 들뜸 등에 대하여는 장기 방치시 추가손상 가능성이 있으므로 유지관리 차원에서 보수를 제안함</li> </ul> |

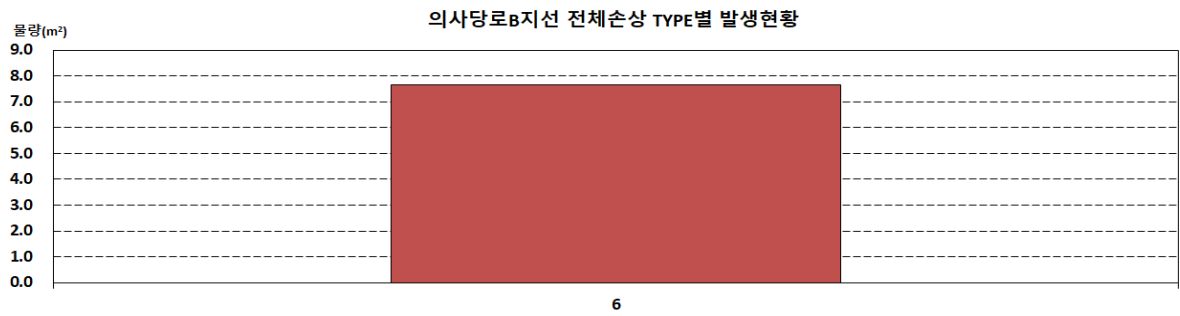
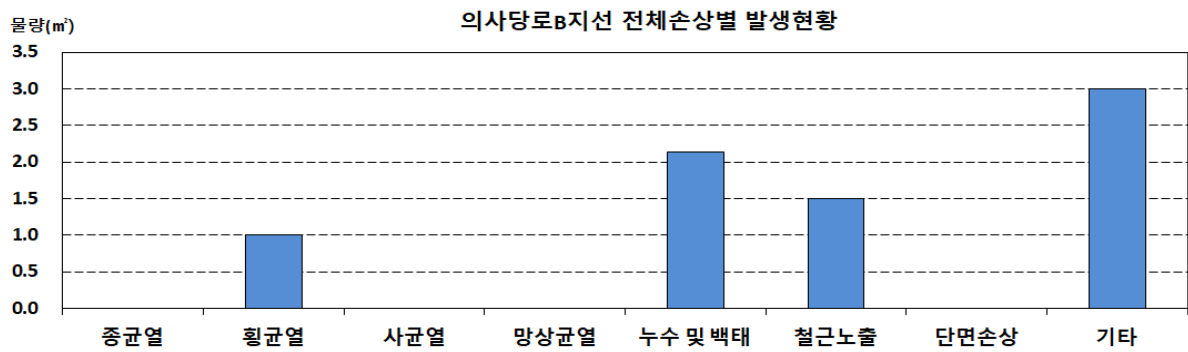
| 구 분 | 내 용 (의사당로B 지선) |
|---|---|
| 본선구간 | <p>의사당로B지선 공동구 본선 구간 균열의 대표유형은 횡방향 균열이며, 발생한 균열의 경우 <math>cw=0.3\text{mm}</math> 미만의 균열인 것으로 확인되었다.</p> <p>의사당로B지선에 발생한 횡방향 균열의 경우 상부슬래브 및 벽체 일부에서 발생한 것으로 확인되었으며, 이는 건조수축 및 콘크리트의 재료특성에 의한 손상으로 판단된다. 발생한 손상의 경우 폭 <math>0.3\text{mm}</math>미만의 경미한 손상으로 보수보다는 주기적인 점검을 통한 유지관리 실시후 손상의 진전 시 적절한 조치를 취하는 것이 바람직 할 것으로 판단된다.</p> <p>금회 점검시 조사된 누수 및 백태의 경우 상부슬래브 및 벽체부에 시공돈 관로부를 통해 유입되는 지하수에 의해 발생한 손상으로 판단되며, 현재 손상부의 표면이 건조한 상태(손상등급=b)이며, 주변부재에 추가 손상 발생되지 않은 것으로 조사되었다. 발생한 손상의 경우 손상의 진전 방지를 위한 누수보수, 표면처리 등의 조치가 요망된다.</p> <p>금회 점검 결과, 벽체 일부구간에서 철근노출이 조사되었다. 이 발생한 손상의 경우 기존 손상이력이 확인된 기존손상으로 손상의 진전은 미미한 것으로 확인되었다. 벽체에 발생한 철근노출의 경우 시공미흡, 피복부족, 철근 부식 등에 의해 발생한 것으로 판단되며, 손상의 진전 방지 및 구조물의 내구성 증진을 위한 단면보수, 방청 등의 조치가 요망된다.</p> |

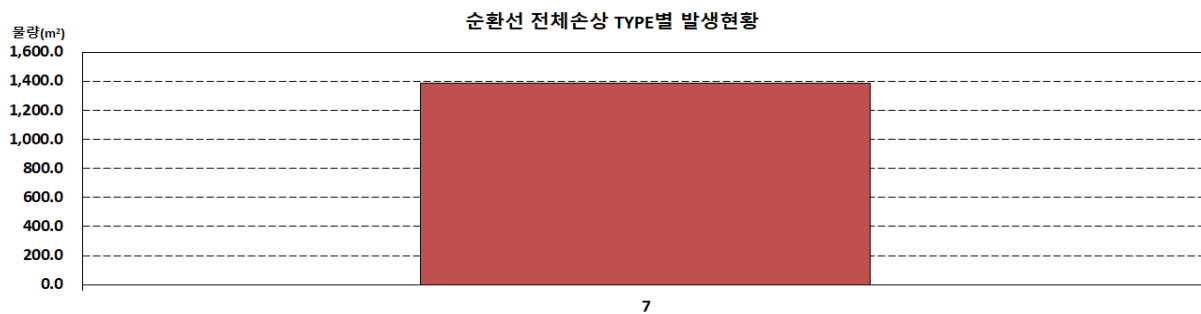
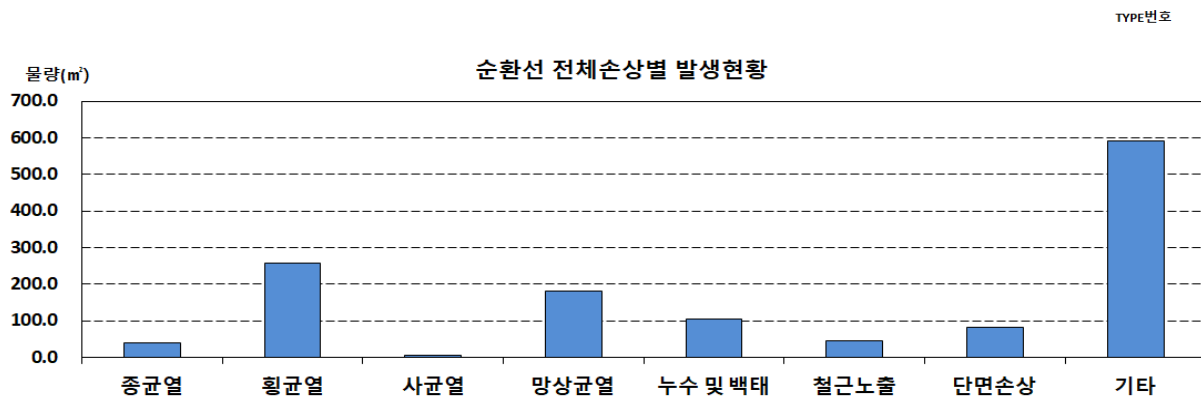
| 구 분 | 내 용 (순환선) |
|---|---|
| 부대시설 | <p><b>환기구 점검결과</b></p> <ul style="list-style-type: none"> <li>• 기존의 본선과 인접한 수직구 벽체부를 중심으로 조사된 균열은 폭 0.2mm의 수직균열로 콘크리트의 재료특성인 건조수축 및 환기구 사용조건에 따른 온도신축 등에 의한 비구조적 균열로, 유지관리하여도 무방함</li> <li>• 환기구 11번에서 발생된 신축이음부 누수의 경우 신축이음부 수밀성 저하에 의한 손상으로 판단되며, 손상의 진전 방지를 위한 누수보수를 제안함</li> <li>• 환기구 내에서 조사된 철근노출은 현재 단면보수 부의 부착이 견고하며, 보수 표면에서 추가적인 손상 발생이 없는 양호한 상태로 확인되었다. 철근노출에 대한 보수는 시간이 경과하며 박리 및 박락이 관찰 될 수 있으므로 지속적인 주의관찰이 필요한 것으로 판단됨</li> </ul> <p><b>작업구 점검결과</b></p> <ul style="list-style-type: none"> <li>• 기존 작업구의 본선과 인접한 수직구 벽체부를 중심으로 조사된 균열은 대부분 폭 0.2mm의 수직균열로 콘크리트의 재료특성인 건조수축 및 환기구 사용조건에 따른 온도신축 등에 의한 비구조적 균열로, 유지관리하여도 무방함</li> <li>• 기존 작업구 내에서 조사된 백태는 우기 시 외부 우수의 유입 및 온도차에 의한 결로 등에 의한 손상으로 누수를 동반하지 않은 상태로 조사되었으나 계절변화에 따른 지하수위 변동에 따라 일시적인 누수발생이 진행될 수 있으므로 표면보수 후 재손상 발생 여부를 확인한 결과 양호하게 보수되었으며, 향후 지속적인 주의관찰이 필요한 것으로 판단됨</li> <li>• 보수부 들뜸 등의 기존 단면보수부 손상은 보수시 마감미흡 및 기존 콘크리트와 보수재간 수축량 차이 등에 의해 발생한 손상으로 내구성 확보를 위한 단면보수를 제안함</li> <li>• 금회 점검결과 확인된 작업구내 결함은 전체 국부적인 소규모 손상으로 내구성 저하의 가능성은 낮은 것으로 판단되나, 철근노출 및 기존 보수부 들뜸 등에 대하여는 장기 방치시 추가손상 가능성이 있으므로 유지관리 차원에서 보수를 제안함</li> </ul> |
