2019년 공동구  
정밀안전점검 용역

## 제3장

## 현장조사 및 시험

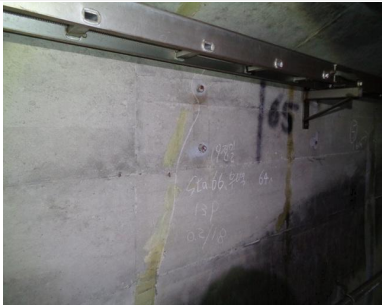
횡방향 균열은 전 구간의 천장 및 벽체, 바닥부 등에서 균열폭 0.1~0.2mm로 다양하게 분포되어 조사되었다. 손상의 발생위치 및 형태를 분석한 결과, 시공초기 건조수축 및 공용 중 온도변화에 따른 콘크리트 신축작용 등의 재료적 특성에 의해 발생한 비구조적 균열로 분석된다. 해당 구간의 횡방향 균열은 기 점검에서 지속적으로 확인된 손상으로 금번 조사 시 일부구간 균열의 추가 발생이 확인되었으며, 손상 정도는 경미한 것으로 판단된다. 발생한 cw=0.3mm미만의 균열에 대해서는 보수보다는 주기적인 점검을 통한 유지관리를 실시하는 것이 바람직 할 것으로 판단된다.

| 통신구 0K066 우벽체<br>황균열(0.2mm/1.8m) | 통신구 0K223 좌벽체<br>황균열(0.2mm/2.0m) | 0K292 우벽체<br>사균열(0.2mm/2.4m) |

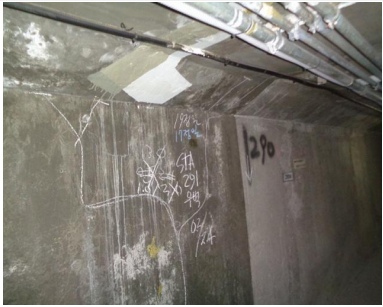
사방향 균열은 일부 구간 시공이음부 및 현처부, 간격재 삽입부 등에서 국부적으로 조사되었다. 발생한 균열은 폭 0.1mm~0.3mm로 다양하게 분포되어 있으며, 이에 cw=0.3mm미만의 균열은 주기적인 점검을 통한 유지관리를 실시하는 것이 바람직 할 것으로 판단된다. 또한, cw=0.3mm이상의 균열의 경우 손상의 진전 방지 및 구조물의 내구성 증진을 위한 주입보수 등의 조치가 요망된다.

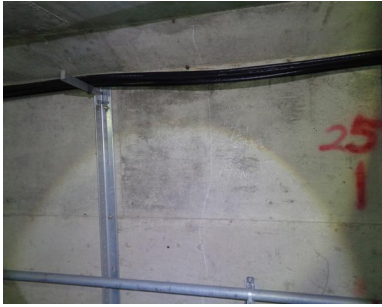
| 전력구 0K026 우벽체<br>황균열(0.2mm/2.1m) | 전력구 0K256 우벽체<br>황균열(0.2mm/0.7m) | 전력구 0K296 상부슬래브<br>망상균열(2.0m×4.0m, cw=0.2) |

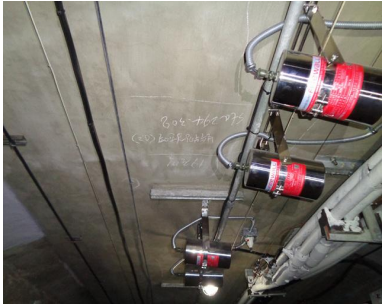
망상균열은 상부슬래브 일부구간에서 국부적으로 조사되었다. 발생원인은 시공초기 수화열 및 다짐불량으로 인한 손상으로 분석되며, 균열폭이 0.3mm미만임을 감안하여 보수보다는 주기적인 점검을 통한 유지관리 후 손상 진전 유무에 따라 보수를 실시하는 것이 적절하다고 판단된다.

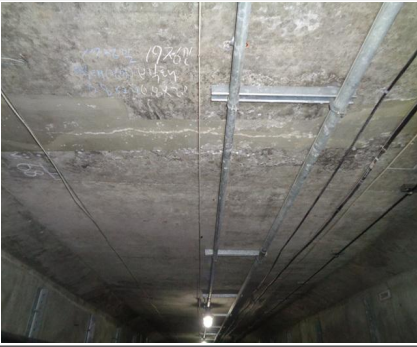
금회 점검시 조사된 누수 및 백태의 경우 대상 구조물의 외벽체 하단부 및 상부슬래브를 중심으로 기존 균열부와 수밀성이 저하된 구체 일부구간을 통해 누수가 발생한 것으로 확인되었다. 발생한 누수는 대부분 기존 손상부를 통하여 스며나오는 경미한 수준(손상등급=b)으로 조사되었으며, 공용연수 증가에 따른 시공이음부 또는 거푸집 연결부(폼타이 설치부)의 수밀성이 저하되어 발생한 것으로 판단된다. 누수는 전반적인 손상의 규모가 크지는 않으나 장기 방치 시 인접 콘크리트 열화 및 철근 부식으로 진전되어 손상이 확대 될 가능성이 높으므로 손상의 정도에 따른 누수보수가 필요한 것으로 판단된다. 또한 일부구간 조사된 백태의 경우 누수를 동반하지 않은 상태로 조사되었으며, 기존 균열 및 보수부 주변에서 조사되어 기존 누수부 보수후 잔여손상으로 판단되나 대상 구조물의 누수 손상이 계절변화에 따른 지하수위 변동에 따라 일시적인 누수발생이 진행될 수 있으므로 표면보수 후 재손상 발생여부에 대하여 지속적인 주의관찰 이 필요할 것으로 판단된다.

| <p>전력구 OK198 상부슬래브<br/>백태(0.8m×2.0m)</p> | <p>전력구 OK296 상부슬래브<br/>누수(c)(0.1m×2.0m)</p> |

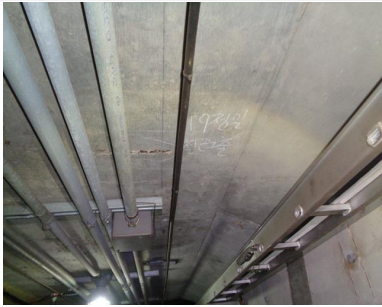
단면손상은 박리, 박락, 파손, 철근노출 등이 조사되었으며, 일부 보수부의 경우 보수 시 마감미흡 및 기존 콘크리트와 보수재간 수축량 차이 등에 의한 보수부 들뜸이 확인되었다. 발생한 손상부의 경우 손상의 진전 방지 및 구조물의 내구성 증진을 위한 단면 보수 등의 조치가 요망된다. 특히, 철근노출부의 경우 우수유입시 철근부식 등의 손상이 발생할 우려가 있으므로 단면보수, 방청 등의 조치후 주기적인 점검을 통한 유지관리가 필요할 것으로 판단된다.

| 통신구 OK045 상부슬래브<br>철근노출(0.1m×0.3m) | 통신구 OK101 우벽체<br>철근노출(0.7m×0.3m) | 전력구 OK310 상부슬래브<br>박락(0.3m×1.0m) |

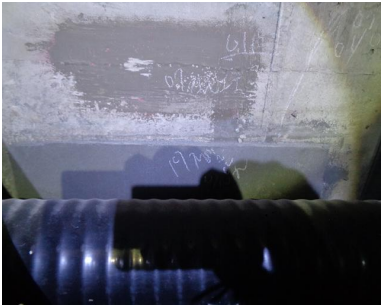
기 점검 이후 발생한 손상부의 경우 보수는 실시하지 않는 것으로 조사되었다. 금회 점검시 기존 손상이력이 확인되지 않은 신규손상은 우수유입에 의한 철근부식 등에 의해 발생한 손상으로 판단되며, 일부 보수부 들뜸의 재손상의 경우 보수시 마감미흡, 기존 콘크리트와 보수재간 수축량 차이 등에 의한 손상으로 판단된다. 미 보수된 기존손상 및 금회 점검시 조사된 신규손상의 경우 손상의 진전 방지를 위한 단면보수, 방청 등의 조치가 요망된다.

| 전력구 OK076 좌벽체<br>보수부 들뜸(추가손상) | 통신구 OK045 슬래브<br>철근노출(추가손상) | 통신구 OK280 슬래브<br>철근노출(추가손상) |

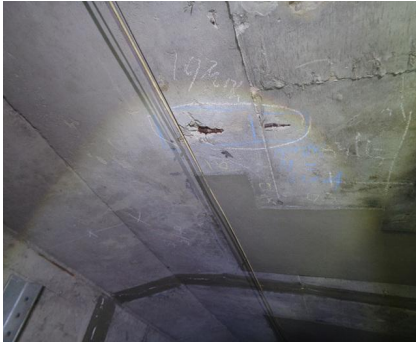
- 상부슬래브 및 벽체를 중심으로 일부 구간에서 조사된 철근노출은 전체 피복부족에 의한 손상으로 시공초기 품질관리 미흡 등에 의해 발생한 것으로 판단됨
- 금회 점검결과 기존 손상이력이 확인되지 않은 신규손상의 경우 기존 보수부 주변에서 조사되었으며, 공용년수 증가에 따라 피복부족에 의한 추가적인 손상이 발생할 수 있는 것으로 판단됨
- 향후 유지관리 시 기존 철근노출부와 단면보수부를 중심으로 추가적인 손상발생 여부에 대한 지속적인 주의관찰이 필요한 것으로 판단됨
- 금회 점검결과를 기준으로 철근노출 집중구간을 선정하였으며, 해당 구간에 대하여는 향후 유지관리시 기존 철근노출부와 단면보수부를 중심으로 추가적인 손상발생 여부에 대한 지속적인 주의관찰이 필요한 것으로 판단됨

전력구 철근노출(Sta.67)

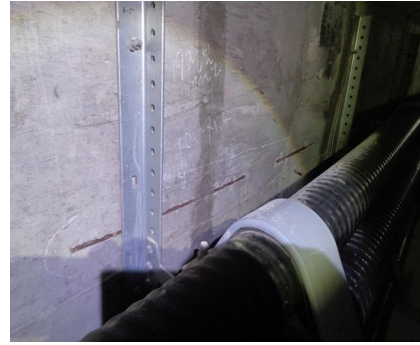
전력구 철근노출(Sta.86)

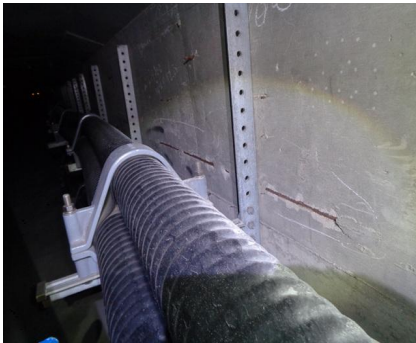
전력구 철근노출(Sta.93)

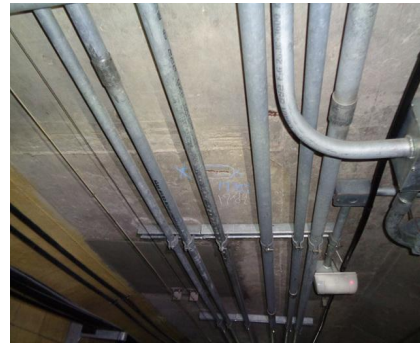
전력구 철근노출(Sta.29)

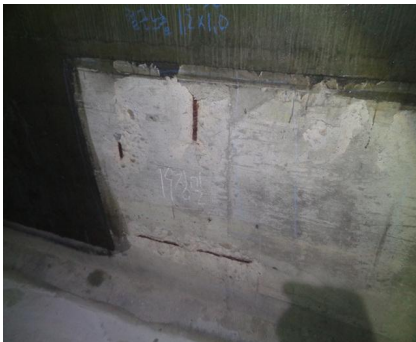
통신구 철근노출(Sta.95)

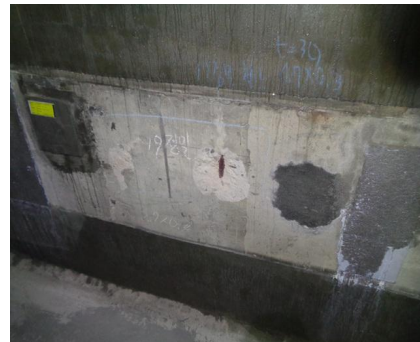
통신구 철근노출(Sta.101)

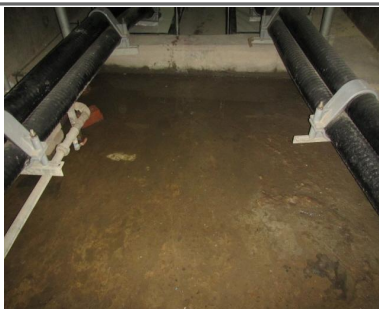
- 바닥 슬래브 상부에 시공된 배수콘크리트는 배수로 시공을 위해 시공된 무근 콘크리트로 공용 중 건조수축 및 온도신축에 의한 비구조적 균열이 지속적으로 발생할 수 있는 것으로 판단됨
- 발생한 균열은 비구조적이며 대상 부재가 배수로 형성을 위한 기능 부재임을 고려할 때 별도의 보수조치는 불필요한 것으로 판단됨
- 단, 배수콘크리트 박락 및 들뜸 등의 단면손상은 기능성 확보와 유지관리 차원에서 보수가 필요한 것으로 판단됨
- 배수로는 일부 구간에서 시공오차에 의한 체수 및 구배불량이 조사되어 일부 개선이 필요한 것으로 조사됨. 해당 구간에 대해서는 계절변화에 따른 체수량 측정 및 종합 측량 등을 통한 종합적 배수체계 검토가 필요한 것으로 판단됨

의사당로A 전력구 체수  
(STA. 60m~63m)

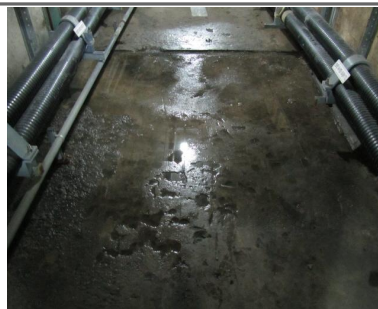
| 배수로 체수 구간 | | | | |
|---|---|---|---|---|
| | Sta.134m~137m | 체수 | 신축이음누수, 배수로미흡 | |

의사당로A 전력구 체수  
(STA. 134m~137m)

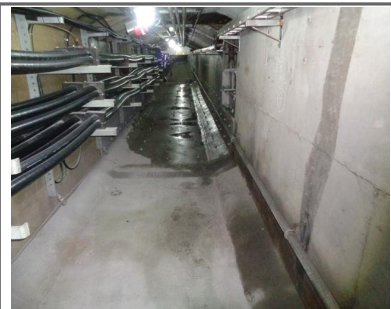
의사당로A 통신구 체수  
(STA. 46m~52m)

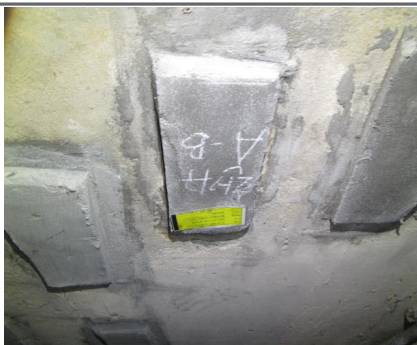
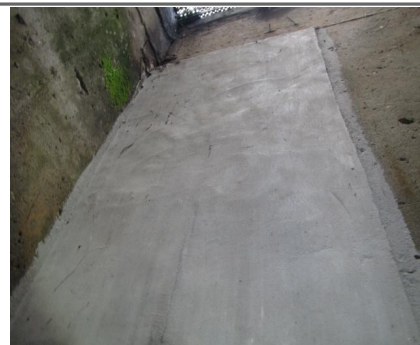
| 구분 | 주요손상 | 발생원인 | 관리방안 |
|---|---|---|---|
| #2 | 85m(통신) - 양호 | - 양호 | - 기존손상 보수완료 |

환기구 2번 보수현황(양호)

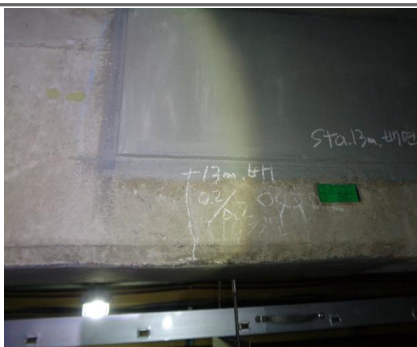
| 구분 | 주요손상 | 발생원인 | 관리방안 |
|---|---|---|---|
| #2 | 120m(통신) - 균열(0.3mm미만) | - 건조수축 | - 유지관리 |

폐 작업구 균열(0.3mm미만)

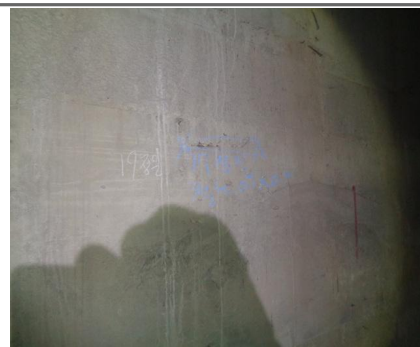
| 구분 | 주요손상 | 발생원인 | 관리방안 |
|---|---|---|---|
| #3 | 170m(통신) - 철근노출 | - 피복부족 | - 단면보수 |

폐 작업구 철근노출

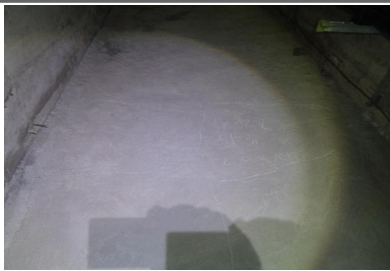
| 전력구 0K005 바닥슬래브<br>보수부 망상균열(2.0m×10.0m) | 통신구 0K009 우벽체<br>보수부 횡균열(0.3mm/0.5m) | 통신구 0K021 상부슬래브<br>횡균열(0.1mm/2.7m) |

기 점검 이후 손상부에 대한 보수 작업은 시행되지 않은 것으로 조사되었으며, 기존 손상의 진전 또한 미미한 것으로 확인되었다. 구조물에 발생된 손상부의 경우 추후 주기적인 점검을 통한 추가손상 발생 여부 및 기존 손상의 진전 여부 파악 등의 유지관리가 필요할 것으로 판단된다.

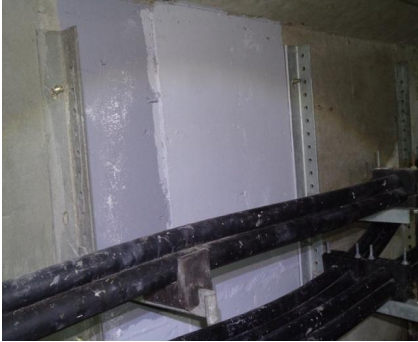
| 전력구 OK039 좌벽체<br>누수(보수완료) | 통신구 OK001 우벽체<br>백태(추가손상) |

기 점검 이후 누수(면상)의 경우 일부 보수를 실시한 것으로 확인되었으며, 현재 보수부의 상태는 재손상이 없는 양호한 상태인 것으로 조사되었다. 금회 점검시 기존 손상이력이 확인되지 않은 신규손상은 대부분 기존 균열부에 우수 및 지하수의 유입으로 인한 손상으로 판단되며, 현재 구조물에 발생된 누수 및 백태의 경우 손상의 진전방지를 위한 표면처리, 누수보수 등의 조치가 요망된다.

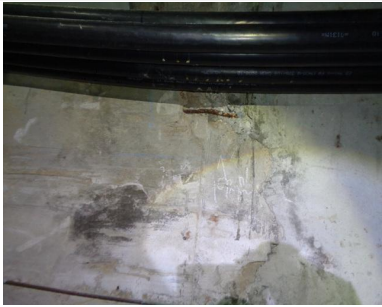
단면손상은 들뜸, 파손, 철근노출이 조사되었으며, 일부 보수부의 경우 보수시 마감미흡 및 기존 콘크리트와 보수재간 수축량 차이 등에 의한 보수부 들뜸, 탈락 등의 손상이 확인되었다. 파손 및 철근노출의 경우 철근부식이 진전되어 발생한 손상으로 손상 확대를 방지하기 위한 우선적인 방청 및 단면보수가 요망된다. 기 점검 이후 추가 발생한 것으로 확인된 보수부 들뜸 및 탈락의 경우 손상의 진전 방지를 위한 단면보수 등의 조치가 필요할 것으로 판단된다.

| 전력구 0K019 좌벽체<br>철근노출(0.2m×0.3m) | 통신구 0K013 우벽체<br>파손/철근노출(0.6m×0.6m) | 통신구 0K020 좌벽체<br>보수부 들뜸(1.0m×2.0m) |

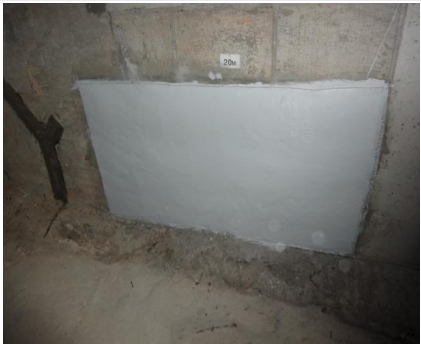
기 점검 시 조사된 단면손상의 경우 보수를 실시하지 않은 것으로 확인되었으며, 일부 구간 보수 미흡 및 기존 콘크리트와 보수재간 수축량 차이 등에 의한 보수부 들뜸이 추가 발생된 것으로 확인되었다. 기존 발생한 손상의 진전은 미미한 것으로 확인되었으며, 금회 점검시 조사된 손상 및 기존 손상부의 경우 구조물의 내구성 증진을 위한 단면보수, 방청 등의 조치가 요망된다.

| 통신구 0K020 좌벽체<br>보수부 들뜸(추가손상) | 통신구 0K022 상부슬래브<br>보수부 탈락(추가손상) |

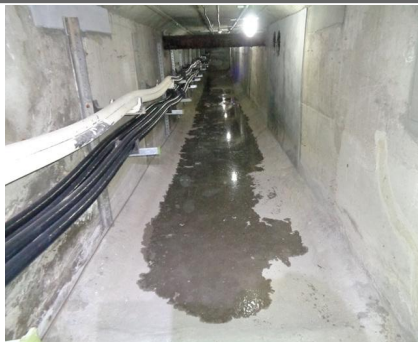
| 배수로 체수 구간 | | | | |
|---|---|---|---|---|
| 전력구 | Sta.10m~20m | 체수 | 상수관결로, 배수로미흡 | 측량 등을 통한 종합적 배수체계 검토 필요 |

순환지선 전력구 체수  
(STA. 10m~20m)

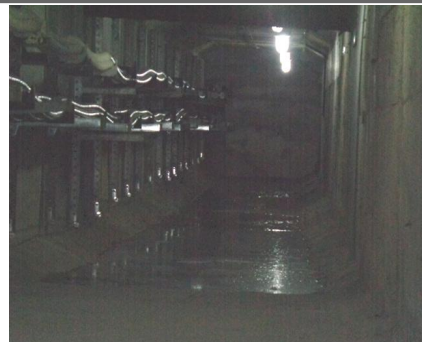
| 배수로 체수 구간 | | | | |
|---|---|---|---|---|
| | Sta.30m~38.9m | 체수 | 관주변누수, 배수로미흡 | |

순환지선 전력구 체수  
(STA. 30m~39m)

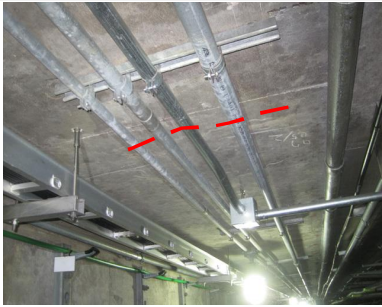
| 통신구 OK500 상부슬래브<br>횡균열(0.5mm/2.0m) | 전력구 OK001 우벽체<br>횡균열(0.4mm/2.0m) | 전력구 OK062 상부슬래브<br>망상균열(2.0m×2.0m, cw=0.2) |

횡방향 균열은 전 구간의 상부슬래브 및 벽체, 현처부 등에서 균열폭 0.1~0.5mm로 다양하게 분포되어 조사되었다. 손상의 발생위치 및 형태를 분석한 결과, 시공초기 건조수축 및 공용 중 온도변화에 따른 콘크리트 신축작용 등의 재료적 특성에 의해 발생한 비구조적 균열로 분석된다. 해당 구간의 횡방향 균열은 기 점검에서 지속적인으로 확인된 손상으로 금번 조사시 일부구간 균열의 추가 발생이 확인되었으며, 기 점검시 조사되었던 손상중 일부의 경우 손상의 진전이 발생된 것으로 조사되었다. 발생한 손상의 경우 cw=0.3mm미만의 균열에 대해서는 보수보다는 주기적인 점검을 통한 유지관리를 실시하는 것이 바람직할 것으로 판단되며, cw=0.3mm이상의 균열에 대해서는 손상의 진전 방지 및 구조물의 내구성 증진을 위한 주입보수 등의 조치가 요망된다.

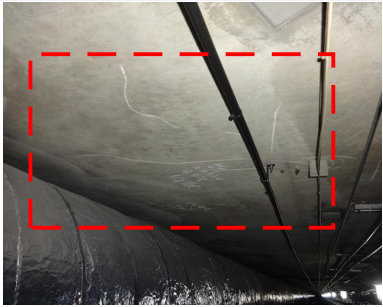
망상균열은 일부 상부슬래브 및 벽체, 바닥에서 국부적으로 조사되었다. 발생원인은 시공초기 수화열 및 다짐불량으로 인한 손상으로 분석되며, 일부 보수부에 발생한 망상 균열의 경우 보수재와 기존 콘크리트 간의 수축량 차이, 보수시 마감미흡 등에 의한 표면균열인 것으로 판단된다. 발생한 망상균열의 경우 균열 폭이 0.3mm미만임을 감안하여 보수보다는 주기적인 점검을 통한 유지관리 후 손상 진전 유무에 따라 보수를 실시하는 것이 적절하다고 판단된다.

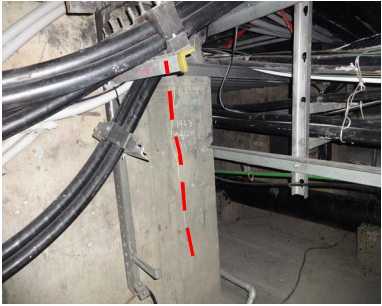
기 점검 결과에 따른 균열부의 경우 보수는 실시되지 않은 것으로 확인되었다. 금회 점검시 기존 손상이력이 확인되지 않은 신규손상이 일부 조사되었으며, 기 손상 중 일부 균열의 경우 손상의 진전이 발생한 것으로 확인되었다. 또한 일부 보수부의 경우 보수재와 기존 콘크리트간의 수축량 차이에 의한 재균열이 발생한 것으로 확인되었다.

| OK001 우벽체 횡균열(추가 손상) | OK170 좌벽체 재균열(추가 손상) | OK500 슬래브 횡균열(손상 진전) |

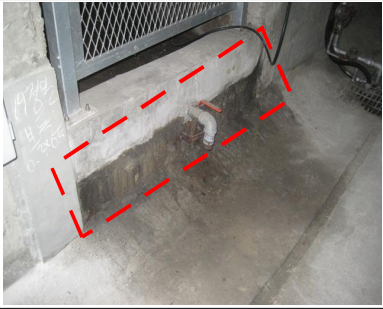
금회 점검시 조사된 누수의 경우 대상 구조물의 외벽체 하단부를 중심으로 기존 균열부와 수밀성이 저하된 구체 일부구간을 통해 누수가 발생된 것으로 확인되었다. 발생한 누수는 대부분 기존 손상부를 통하여 스며나오는 경미한 수준(손상등급=b)으로 조사되었으며, 공용년수 증가에 따른 시공이음부 또는 거푸집 연결부(폼타이 설치부)의 수밀성이 저하되어 발생된 것으로 분석되었다. 금회 점검결과 기존 손상이력이 확인되지 않는 신규손상은 대부분 기존 균열부와 시공이음부 등을 통한 누수 손상으로 계절변화에 따라 누수량의 변동이 발생되고 있는 것으로 확인되어 계절변화에 따른 지하수위 상승 등이 주요원인으로 판단된다. 누수는 전반적인 손상의 규모가 크지는 않으나 장기 방치 시 인접 콘크리트 열화 및 철근 부식으로 진전되어 손상이 확대 될 가능성이 높으므로 손상의 정도에 따른 누수보수가 필요한 것으로 판단된다. 구조물에 발생한 백태의 경우 기존 균열부 및 손상부로 우수 및 지하수가 유입되어 발생된 것으로 판단되며, 금회 점검시 기존 손상이력이 확인되지 않은 신규손상이 추가 발생된 것으로 확인되었다. 발생한 손상부의 경우 손상의 진전 방지 및 구조물의 내구성 증진을 위한 표면처리 등의 조치가 요망된다.

| 통신구 OK068 좌벽체<br>누수(c) 및 백태(0.2m×0.2m) | 통신구 OK113 좌벽체<br>백태(b)(0.4m×1.7m) | 전력구 OK782 좌벽체<br>누수(c)(0.2m×2.3m) |

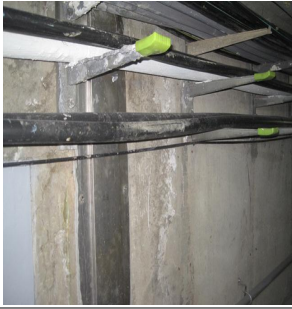
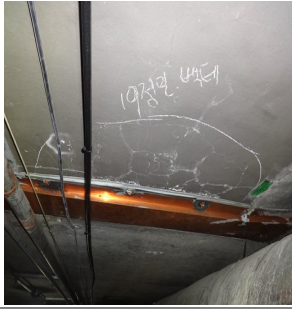
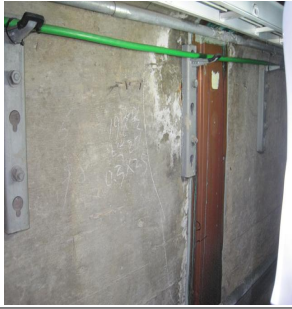
기 점검 결과에 따른 누수 및 백태의 경우 일부 손상에 대한 보수를 실시한 것으로 확인되었으며, 현재 보수부의 경우 재손상이 없는 양호한 상태인 것으로 조사되었다. 금회 점검시 기존 손상이력이 확인되지 않은 신규손상은 대부분 기존 균열부와 시공이음부 등의 수밀성이 저하된 부분에서 발생된 것으로 판단되며, 손상의 진전 방지를 위한 누수보수가 요망된다.

| OK113 좌벽체<br>백태(추가손상) | OK287 우벽체<br>누수 및 백태(추가손상) | OK414 상부슬래브<br>보수부 백태(추가손상) | OK612 우벽체<br>백태(추가손상) |

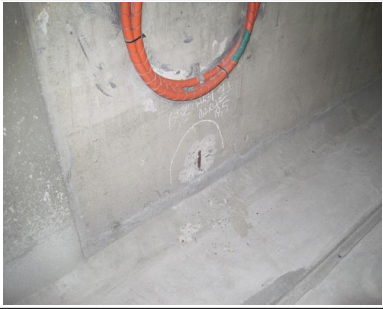
소규모의 재료분리(다짐불량)는 단기적인 보수보다는 주기적인 점검을 통한 유지관리 후 손상 진전에 따라 단면보수를 실시하는 것이 적절하다고 판단된다. 특히, 박락 및 철근노출은 철근부식이 진전되어 발생한 손상으로 손상 확대를 방지하기 위한 우선적인 방청 및 단면보수가 필요하다.

| 통신구 0K022 좌벽체<br>철근노출(0.2m×0.2m) | 통신구 0K036 우벽체<br>재료분리(0.1m×0.3m) | 통신구 0K060 좌벽체<br>보수부 들뜸(0.2m×1.5m) |

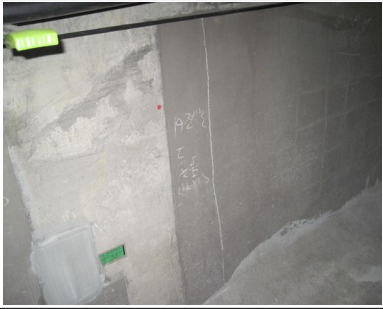
단면손상은 박리, 박락, 들뜸, 재료분리, 철근노출 등이 조사되었으며, 일부 보수부의 경우 보수시 마감미흡 및 기존 콘크리트와 보수재간 수축량 차이 등에 의한 보수부 들뜸, 박락 등의 손상이 확인되었다.

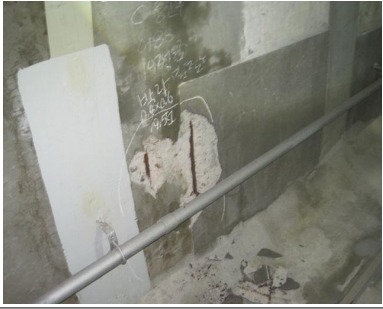
| 통신구 0K087 좌벽체<br>박락, 철근노출(0.5m×0.6m) | 전력구 0K165 상부슬래브<br>철근노출(0.1m×0.3m) | 전력구 0K443 상부슬래브<br>철근노출(0.1m×0.1m) |

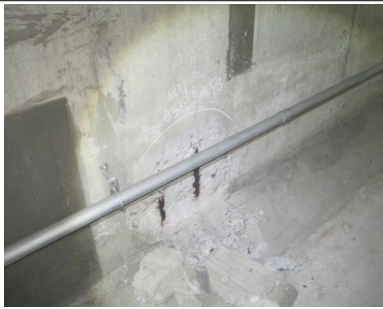
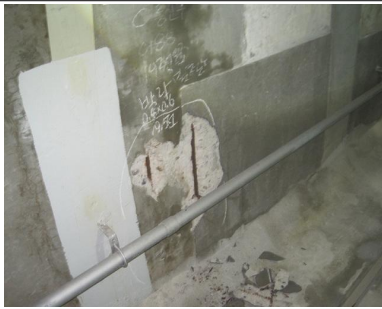
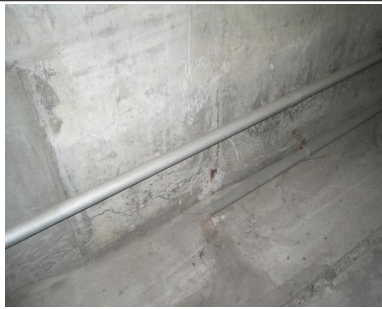
[사진 3.2.21] 재질열화 기 점검 비교현황

기 점검 시 조사된 철근노출 및 보수부 박리 등의 경우 일부 보수를 실시한 것으로 확인되었으며, 현재 보수부의 상태는 재손상이 없는 양호한 것으로 조사되었다. 금회 점검 시 기존 손상이력이 확인되지 않은 신규손상은 피복부족, 우수 및 지하수 유입에 의한 철근부식 등에 의해 발생한 손상으로 판단되며, 일부 보수부 들뜸 등의 재손상의 경우 보수시 마감미흡, 기존 콘크리트와 보수재간 수축량 차이 등에 의한 손상으로 판단된다. 미 보수된 기존손상 및 금회 점검시 조사된 신규손상의 경우 손상의 진전 방지 및 구조물의 내구성 증진을 위한 단면보수, 방청 등의 조치가 요망된다.

| 통신구 0K075 좌벽체<br>박락, 철근노출(추가손상) | 통신구 0K087 좌벽체<br>박락, 철근노출(추가손상) | 통신구 0K156 좌벽체<br>박락, 철근노출(추가손상) |

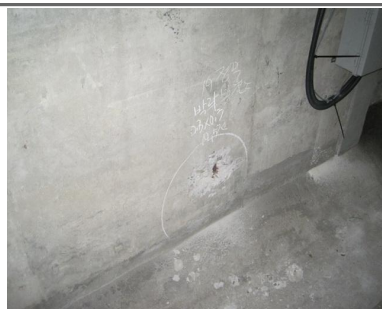
본선 구간 외관조사 시 본선 벽체 및 상부슬래브 등에서 박락, 철근노출 등의 손상이 조사되었다. 확인된 철근노출 등의 손상부의 경우 전체 피복 부족에 의한 손상으로 시공 초기 품질관리 미흡 등에 의해 발생된 것으로 판단된다. 금회 점검결과 기존 손상이력이 확인되지 않은 추가 손상의 경우 공용년수 증가에 따라 피복부족에 의한 추가적인 손상인 것으로 판단되며, 이에 철근노출부의 경우 우선적인 단면보수, 방청 등의 조치가 요망된다. 또한 추후 주기적인 점검을 통한 보수부의 재손상 여부 파악 등의 유지관리가 필요할 것으로 판단된다.

통신구 Sta.66m 철근노출(0.3m×0.3m)

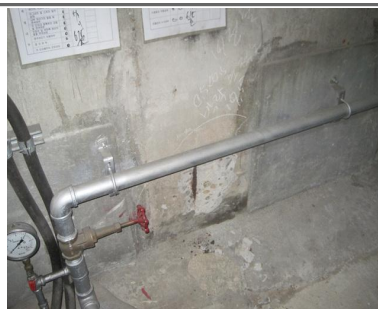
통신구 Sta.70m 철근노출(0.5m×0.5m)

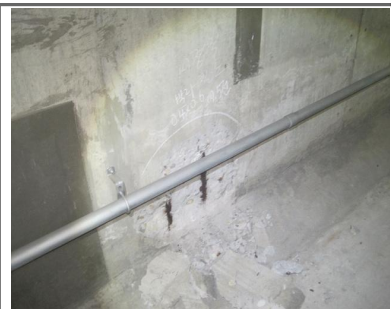
통신구 Sta.75m 철근노출(0.5m×0.6m)

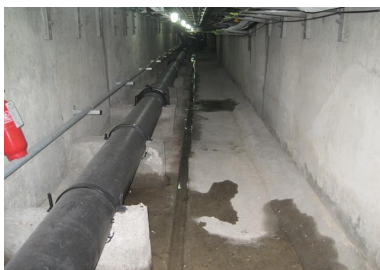
금용로 통신구 체수  
(STA. 340m~360m)

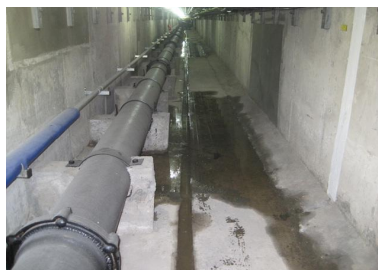
금용로 통신구 체수  
(STA. 360m~380m)

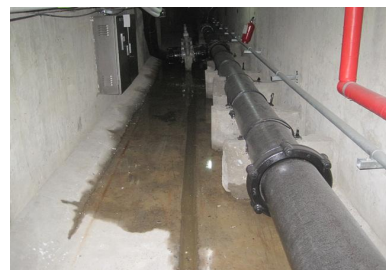
금용로 통신구 체수  
(STA. 388m~391m)

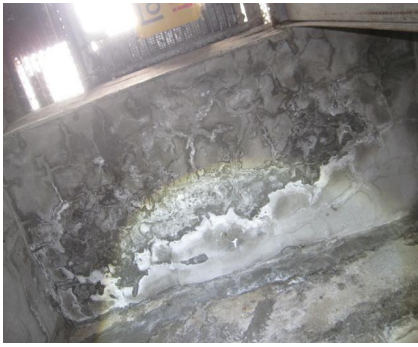
| 구분 | | 주요손상 | 발생원인 | 관리방안 |
|---|---|---|---|---|
| #1 | 66m(통신) | - 수평구 벽체 사균열(cw=0.3mm)<br>- 수평구 백태<br>- 보수부 들뜸 | - 건조수축, 온도신축<br>- 우기시 외부 우수 유입, 결로<br>- 보수시 마감미흡 | - cw=0.30이상 주입보수<br>- 표면보수<br>- 단면보수 |

환기구 1번 백태

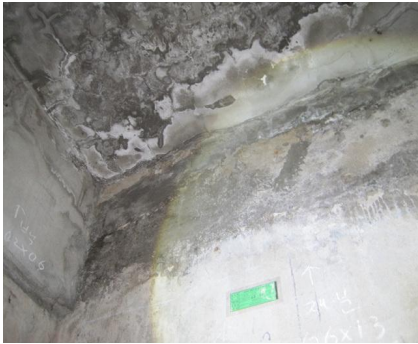
환기구 1번 보수부 들뜸

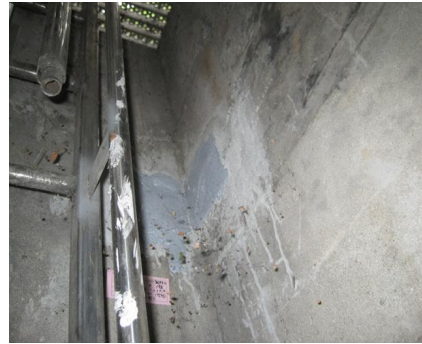
환기구 2번 철근노출 보수

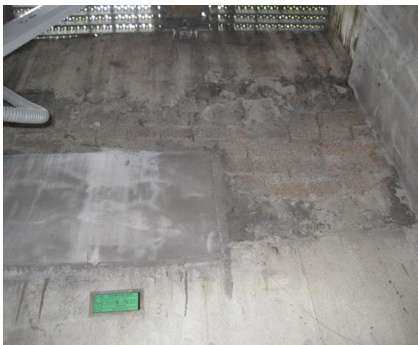
환기구 4번 조적부 미장불량

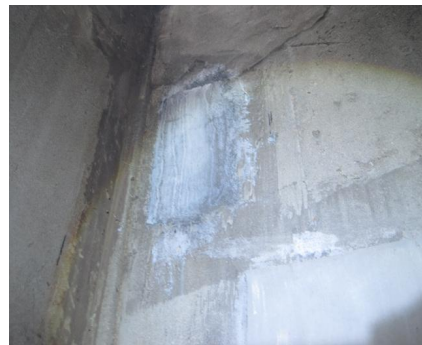
환기구 8번 철근노출 보수

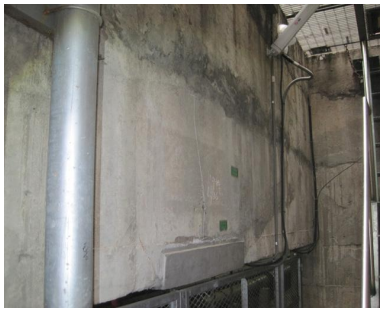
| 구분 | | 주요손상 | 발생원인 | 관리방안 |
|---|---|---|---|---|
| #6 | 535m(통신) | - 수직구 수직균열(cw=0.1~0.2mm)<br>- 수평구 박리 | - 건조수축, 우수유입<br>- 디점부족, 공용손상 | - 유지관리<br>- 단면보수 |

작업구 6번 수직균열

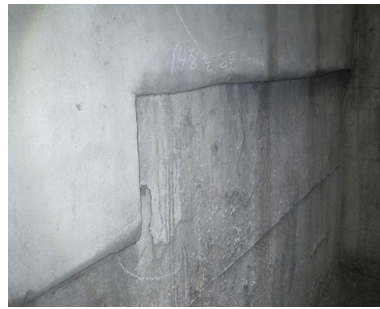
작업구 6번 박리

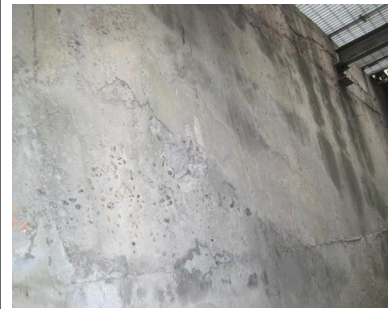
| 구분 | | 주요손상 | 발생원인 | 관리방안 |
|---|---|---|---|---|
| #9 | 835m(통신) | - 수평구 박리 | - 디점부족, 공용손상 | - 단면보수 |

작업구 9번 박리

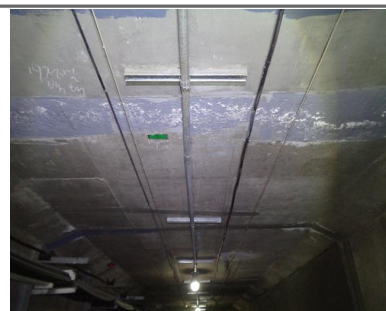
금회 점검시 조사된 누수의 경우 대상 구조물의 외벽체 하단부를 중심으로 기존 균열부와 수밀성이 저하된 구체 일부구간을 통해 누수가 발생된 것으로 확인되었다. 발생한 누수는 대부분 기존 손상부를 통하여 스며나오는 경미한 수준(손상등급=b)으로 조사되었으며, 기존 손상이력이 확인되지 않은 손상인 것으로 확인되었다. 누수는 전반적인 손상의 규모가 크지는 않으나 장기 방치 시 인접 콘크리트 열화 및 철근 부식으로 진전되어 손상이 확대 될 가능성이 높으므로 손상의 정도에 따른 누수보수가 필요한 것으로 판단된다. 그 외 구조물에 발생한 백태의 경우 기존 손상부 및 균열부로 유입된 우수 및 지하수에 의한 손상으로 판단되며, 금회 점검시 기존 손상이력이 확인되지 않은 신규손상이 발생된 것으로 확인되었다. 발생한 손상부의 경우 손상의 진전 방지 및 구조물의 내구성 증진을 위한 표면보수 등의 조치가 요망된다.

전력구 0K047 상부슬래브  
보수부 백태(b)(0.4m×3.0m)

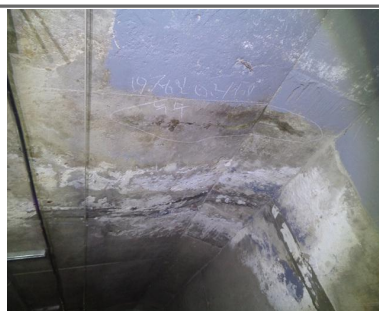
전력구 0K061 상부슬래브  
누수(b)(1.0m)

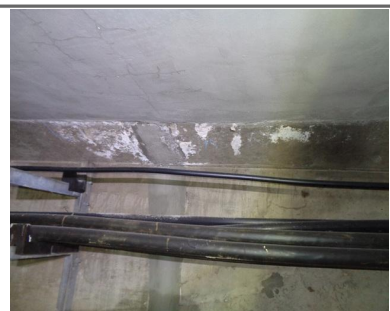
전력구 0K072 상부슬래브  
백태(b)(0.3m×2.0m)

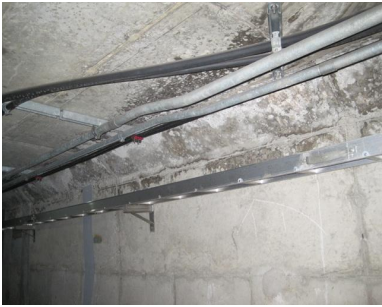
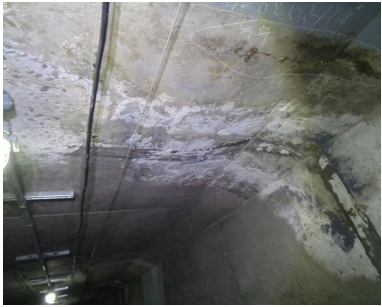
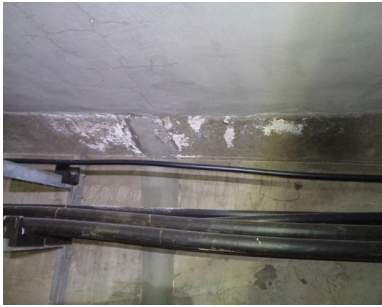
[사진 3.2.26] 누수 및 백태 기 점검 비교현황

기 점검 결과에 따른 백태의 경우 보수는 시행되지 않은 것으로 확인되었으며, 일부 구간 누수(선상) 및 백태가 추가 발생된 것으로 조사되었다. 금회 점검시 기존 손상이력이 확인되지 않은 신규손상은 대부분 기존 균열부 등의 수밀성이 저하된 부위에서 발생된 것으로 판단되며, 손상의 진전 방지를 위한 누수보수가 요망된다.

| 0K061 상부슬래브<br>누수(추가 손상) | 0K062 상부슬래브<br>백태(추가 손상) | 0K072 상부슬래브<br>백태(추가 손상) |

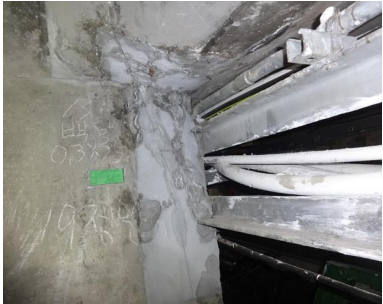
단면손상은 보수부 들뜸, 철근노출, 박락이 조사되었으며, 기 점검 이후 일부구간 추가 손상이 발생한 것으로 확인되었다. 보수부에 발생한 보수부 들뜸의 경우 보수시 마감미흡 및 기존 콘크리트와 보수재간 수축량 차이 등에 의해 발생한 것으로 판단되며, 철근노출, 박락의 경우 피복부족, 우수유입에 의한 철근부식 등에 의한 손상으로 판단된다. 일부 구간 발생한 철근노출의 경우 철근부식이 진전되어 발생한 손상으로 손상 확대를 방지하기 위한 우선적인 방청 및 단면보수가 필요하며, 박락 및 보수부 들뜸의 경우 손상의 진전 방지 및 구조물의 내구성 증진을 위한 단면보수가 필요할 것으로 판단된다.

| 전력구 0K000 우벽체<br>보수부 들뜸(0.3m×0.5m) | 전력구 0K032 상부슬래브<br>철근노출(0.1m×0.7m) | 전력구 0K070 상부슬래브<br>박락(0.3m×0.4m) |

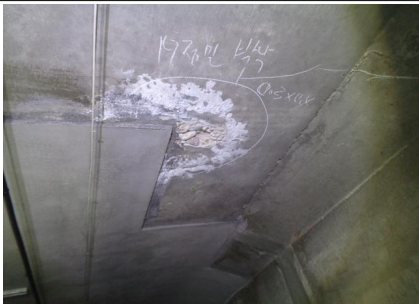
기 점검 시 철근노출의 경우 기 점검 이후 일부 손상의 경우 보수를 실시하였으며, 현재 보수부의 상태는 양호한 것으로 확인되었다. 그 외 일부구간의 경우 기 점검 이후 우수유입, 공용기간 증가에 의한 추가 손상이 발생한 것으로 조사되었다.

| 전력구 0K070 슬래브 박락(추가 손상) | 통신구 0K078 좌벽체 보수부 들뜸(추가 손상) |

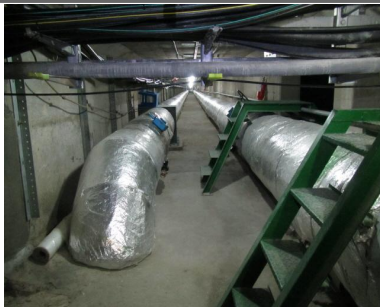
- 상수관 및 난방관 기초콘크리트(강재받침)에 대한 현장조사 결과 일부 4~5m간격으로 설치된 기초콘크리트(강재받침)에 의해 방호되어 있으며, 점검일 현재 기초콘크리트(강재받침)는 손상이 없는 양호한 상태로 조사되었다.
- 상수관 및 난방관 기초콘크리트는 공용중 단면손상 등이 발생할 수 있으므로 정기적인 점검이 필요할 것으로 판단됨

난방관 받침현황

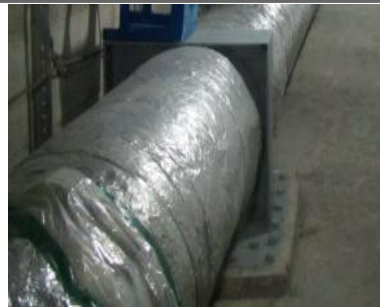
난방관 강재 받침현황

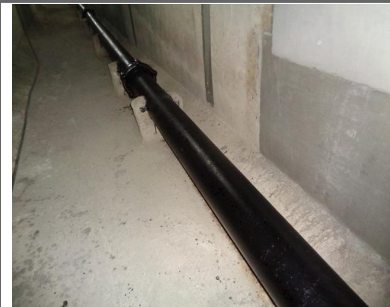
상수관 기초콘크리트 현황

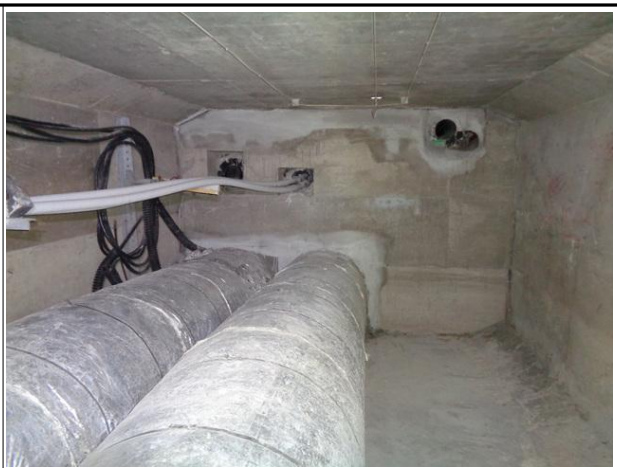
- 현황 : 금용로 지선 공동구의 연장은 L= 119.7m이고 2련 Box (3.0m×2.0m, 2.0m×2.0m)로 시공되어 있다. 시점은 금용로에 접하고 있으며 환기구는 시공되지 않은 것으로 조사되었다.

금용로 지선 전력구 종점부 전경

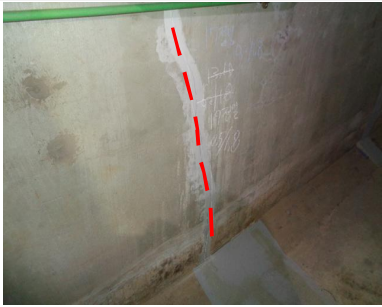
횡방향 균열은 전 구간의 상부슬래브 및 벽체, 현치부, 바닥부에서 균열폭 0.1~1.0mm로 다양하게 분포되어 조사되었다. 손상의 발생위치 및 형태를 분석한 결과, 시공초기 건조수축 및 공용 중 온도변화에 따른 콘크리트 신축작용 등의 재료적 특성에 의해 발생한 비구조적 균열로 분석된다. 해당 구간의 횡방향 균열은 기 점검에서 지속적으로 확인된 손상으로 금번 조사 시 일부구간 균열의 추가 발생이 확인되었으며, 손상 정도는 경미한 것으로 판단된다. 기 점검 이후 일부 손상에 대한 보수를 실시한 것으로 확인되었으며, 현재 보수부의 상태는 재손상이 발생되지 않은 양호한 상태인 것으로 조사되었다. 해당 구조물에 발생된 cw=0.3mm미만의 균열에 대해서는 보수보다는 주기적인 점검을 통한 유지관리를 실시하는 것이 바람직할 것으로 판단되며, cw=0.3mm이상의 균열에 대해서는 손상의 진전 방지 및 구조물의 내구성 증진을 위한 주입보수 등의 조치가 요망된다.

| 통신구 0K011 좌벽체<br>횡균열(0.5mm/1.8m) | 통신구 0K148 우벽체<br>망상균열(2.0m×3.0m, cw=0.2) | 통신구 0K328 좌벽체<br>횡균열(0.2mm/6.0m) |

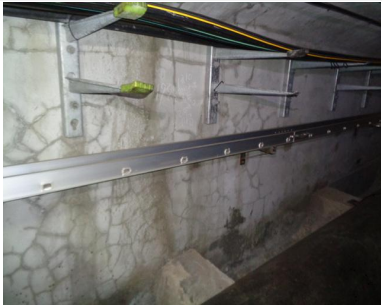
망상균열은 일부 상부슬래브, 벽체, 바닥에서 국부적으로 조사되었다. 발생원인은 시공 초기 수화열 및 다짐불량으로 인한 손상으로 분석되며, 균열폭이 0.3㎜미만임을 감안하여 보수보다는 주기적인 점검을 통한 유지관리 후 손상 진전 유무에 따라 보수를 실시하는 것이 적절하다고 판단된다.

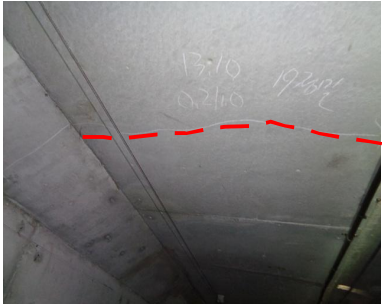
| 전력구 0K122 상부슬래브<br>횡균열(0.2mm/1.0m) | 전력구 0K186 상부슬래브<br>횡균열(0.2mm/2.5m) | 전력구 0K219 좌벽체<br>횡균열(0.2mm/2.0m) |

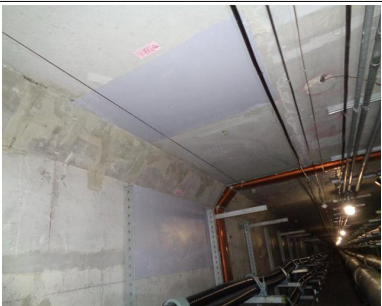
기 점검 결과에 따른  $cw=0.3\text{mm}$  이상 균열 및 망상균열에 대한 일부 보수가 실시된 것으로 확인되었으며, 현재 보수부의 상태는 재손상이 없는 양호한 상태인 것으로 조사되었다. 또한 일부 구간 공용기간 증가, 기 점검시 누락 등에 의한  $cw=0.3\text{mm}$  미만 균열 및 보수시 마감미흡, 보수재와 기존 콘크리트간의 수축량 차이 등에 의한 보수부 재균열 및 망상균열이 추가 발생된 것으로 확인되었으며, 기존 손상의 진전은 미미한 것으로 조사되었다.

| 0K079 슬래브 망상균열(보수완료) | 0K090 우벽체 횡균열(보수완료) | 0K546 우벽체 망상균열(추가손상) |

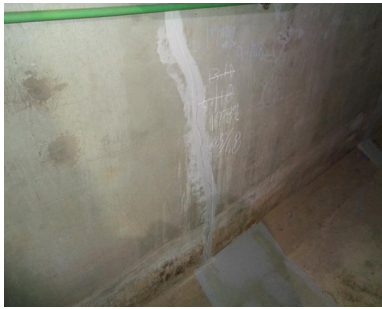
본선 구간 외관조사 시  $cw=0.3\text{mm}$ 미만의 균열이 다수 확인되었다. 대부분의 균열이 균열 폭 0.1~0.2mm의 경미한 정도로 조사되었으며, 손상규모 또한 1~2m 내외의 불연속적이고 단속적인 비구조적 균열로 조사되었으나, 일부 구간의 경우 폭 0.3mm이상의 균열이 발생된 것으로 확인되었다. 이에 해당 손상부의 경우 손상의 진전 방지 및 구조물의 내구성 증진을 위한 주입보수 등의 조치가 필요할 것으로 판단되며, 추후 주기적인 점검을 통한 유지관리를 실시하는 것이 바람직하다. 추적관리 대상 구간에 대해서는 향후 정밀안전점검 시 손상의 정도 및 규모의 변화 여부를 지속적으로 관찰하여 진행성 여부를 관찰하고 필요시 보다 체계적인 진행성 판단의 위해 균열척 등의 측정장비 부착 등을 고려할 필요가 있다고 판단된다.

| Sta.0~20m Type ④ 균열 0.5/1.8 | Sta.140~160m Type ② 균열 0.5/4.0 | Sta.420~440m Type ③ 균열 0.3/1.2 |

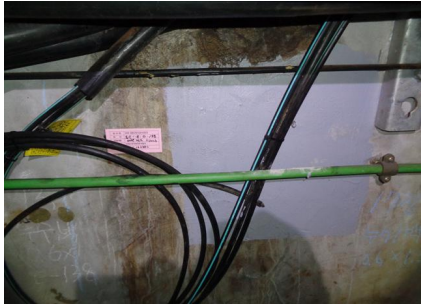
기 점검 결과에 따른 누수의 경우 일부 보수를 실시한 것으로 조사되었으며, 현재 보수부의 상태는 재손상이 없는 양호한 것으로 확인되었다.

| 통신구 OK138 좌벽체 누수(보수완료) | 통신구 OK166 좌벽체 누수(보수완료) |

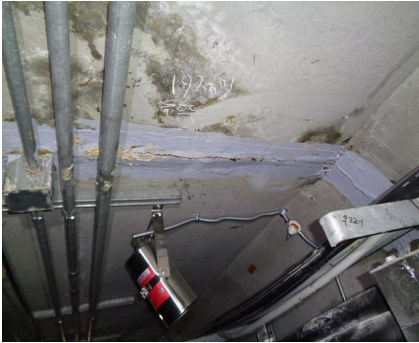
금회 점검 시 조사된 보수부 들뜸의 경우 기존 손상이력이 확인되지 않은 신규손상으로, 기존 콘크리트와 보수재간 수축량 차이, 시공초기 다짐부족 등에 의한 손상으로 판단된다. 기 발생된 보수부 들뜸 및 철근노출의 경우 일부 보수를 실시한 것으로 확인되었으며, 현재 보수부의 상태는 양호한 것으로 조사되었다.

| 전력구 OK159 상부슬래브<br>보수부 들뜸(추가 손상) | 전력구 OK215 상부슬래브<br>보수부 들뜸(추가 손상) |

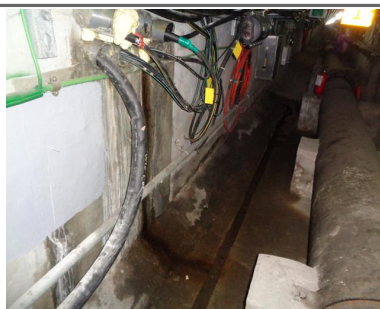
| 배수로 체수 구간 | | | | |
|---|---|---|---|---|
| 통신구 | Sta.164m~171m | 체수 | 벽체누수, 배수로미흡 | 측량 등을 통한 종합적 배수체계 검토 필요 |

의사당로B 통신구 체수  
(STA. 164m~171m)

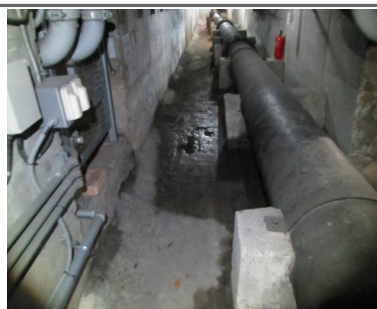
| 배수로 체수 구간 | | | | |
|---|---|---|---|---|
| | Sta.535m~400m | 체수 | 환기구 유입, 배수로미흡 | |

의사당로B 통신구 체수(전차)  
(STA. 535m~540m)

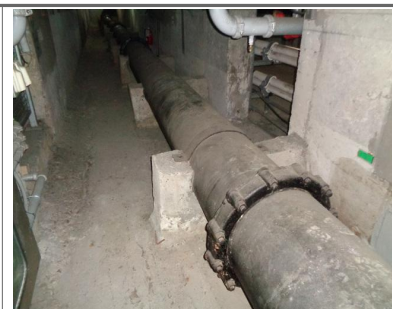
의사당로B 통신구 체수(금회 양호)  
(STA. 535m~540m)

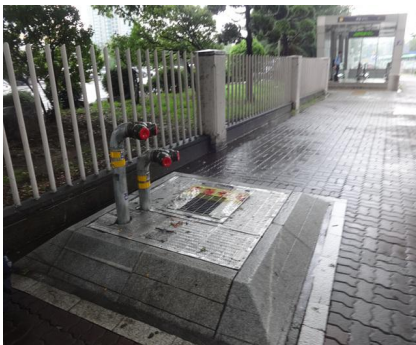
환기구 3번 외부 전경

- 본선과 인접한 수직구 벽체부를 중심으로 조사된 균열은 폭 0.2mm의 수직균열로 콘크리트의 재료특성인 건조수축 및 환기구 사용조건에 따른 온도신축 등에 의한 비구조적 균열로, 손상의 정도가 경미하여 주의관찰 하여도 무방하다.
- 기존 환기구 내에서 실시된 보수부의 경우 재손상 등이 없는 양호한 상태인 것으로 조사되었다.

| 구분 | 주요손상 | 발생원인 | 관리방안 |
|---|---|---|---|
| #3 | 535m(통신) - 수직구 균열(cw=0.2mm) | - 건조수축 | - 유지관리 |

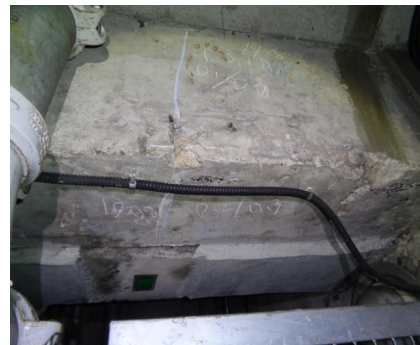
환기구 3번 균열

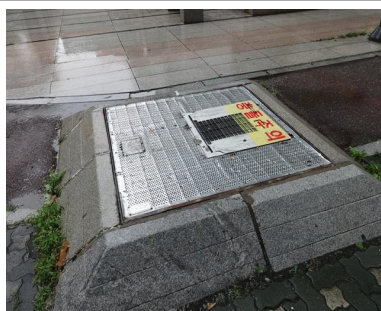
- 스틸그레이팅은 전 구간 콘크리트 걸침턱에 의해 지지되는 것으로 조사되었으며, 스틸그레이팅 하단에 붕괴방지용 보강재가 시공되어 있는 것으로 조사됨
- 의사당로B의 #1, 3환기구(2개소)에 대한 조사결과 외부 출입구와 내부 출입구 모두 잠금장치가 설치되어 있으며, 작동 상태도 매우 양호한 것으로 확인되었다.
- 의사당로B의 #1, 3환기구(2개소)에 대한 스틸그레이팅을 콘크리트 걸침턱으로 지지하는 형식이며, 걸침턱은 박리, 박락, 파손 등의 손상이 없는 양호한 상태로 확인되었다. 또한, 그레이팅 위를 다공 철판으로 견고하게 부착하여 환기구 내부로 떨어질 수 있는 이물질을 최소화 하는 등 관리가 적절하게 조사되었다.

환기구 현황

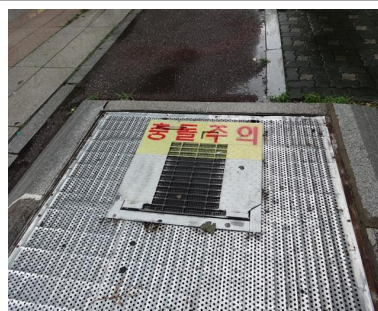
환기구 외부 현황

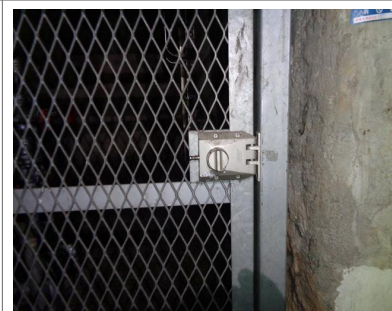
내부 환기구 잠금 현황

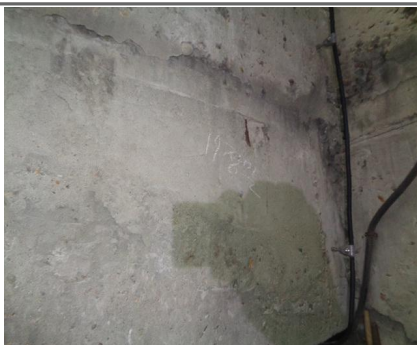
| 구분 | 주요손상 | 발생원인 | 관리방안 |
|---|---|---|---|
| #2 | 270m(통신)<br>- 보수부 망상균열<br>- 철근노출 | - 건조수축, 온도신축<br>- 피복부족 | - 유지관리<br>- 단면보수 |

작업구 2번 철근노출

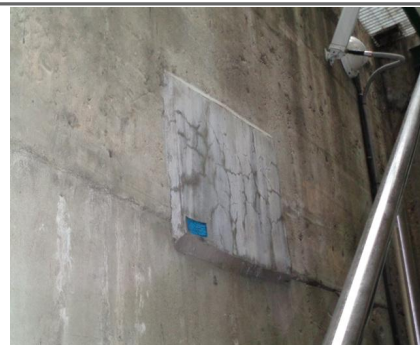
작업구 2번 보수부 망상균열

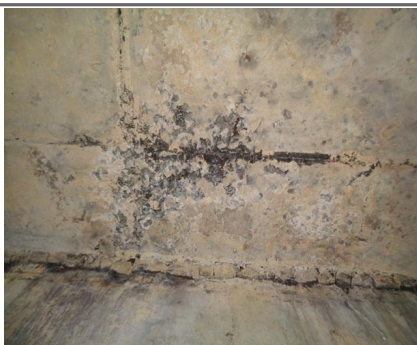
폐 작업구 1번 재료분리

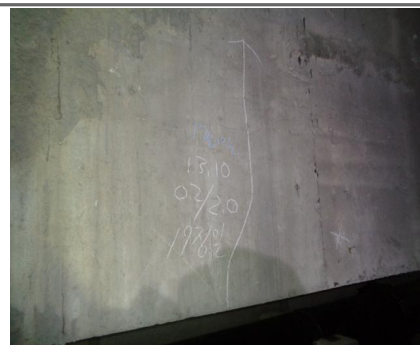
| 구분 | 주요손상 | 발생원인 | 관리방안 |
|---|---|---|---|
| #3 | 470m(통신)<br>폐작업구<br>- 누수흔적, 백태<br>- 수직균열(cw=0.2mm) | - 우기시 외부 우수 유입<br>- 건조수축, 온도신축 | - 표면보수<br>- 유지관리 |

폐 작업구 3번 균열

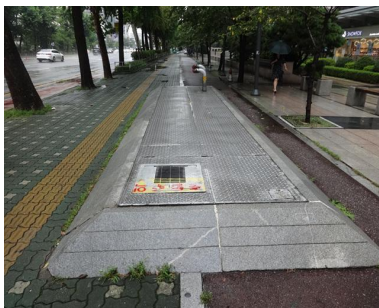
- 스틸그레이팅은 전 구간 콘크리트 걸침턱에 의해 지지되는 것으로 조사되었으며, 스틸그레이팅 하단에 붕괴방지용 보강재가 시공되어 있는 것으로 조사됨
- 의사당로B의 #2작업구(1개소)에 대한 조사결과 외부 출입구와 내부 출입구 모두 잠금장치가 설치되어 있으며, 작동 상태도 매우 양호한 것으로 확인되었다.
- 의사당로B의 #2작업구(1개소)에 대한 스틸그레이팅을 콘크리트 걸침턱으로 지지하는 형식이며, 걸침턱은 박리, 박락, 파손 등의 손상이 없는 양호한 상태로 확인되었다. 또한, 그레이팅 위를 다공 철판으로 견고하게 부착하여 작업구 내부로 떨어질 수 있는 이물질을 최소화 하는 등 관리가 적절하게 조사되었다.

작업구 현황

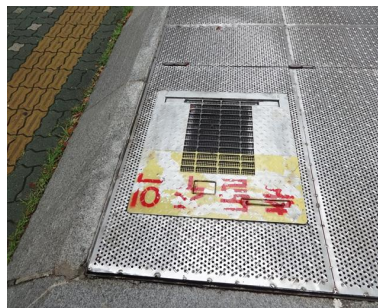
작업구 외부 현황

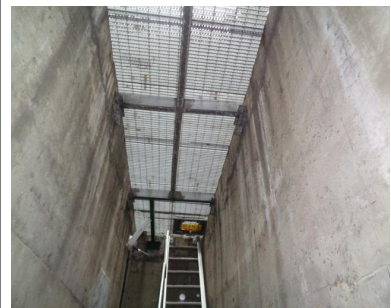
스틸그레이팅 하부 현황

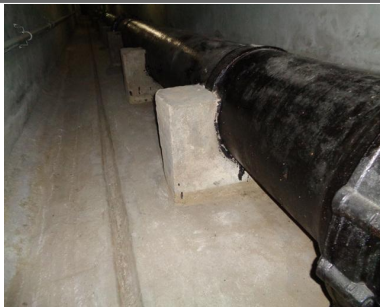
- 상수관 및 난방관 기초콘크리트(강재받침)에 대한 현장조사 결과 일부 4~5m간격으로 설치된 기초콘크리트(강재받침)에 의해 방호되어 있으며, 점검일 현재 기초콘크리트(강재받침)는 손상이 없는 양호한 상태로 조사되었다.
- 상수관 및 난방관 기초콘크리트는 공용중 단면손상 등이 발생할 수 있으므로 정기적인 점검이 필요할 것으로 판단됨

상수관 기초콘크리트 현황

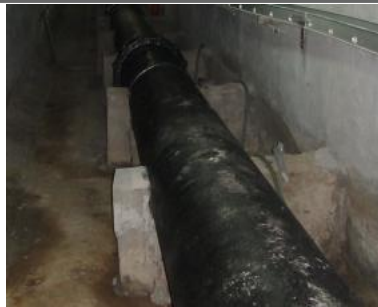
상수관 기초콘크리트 현황

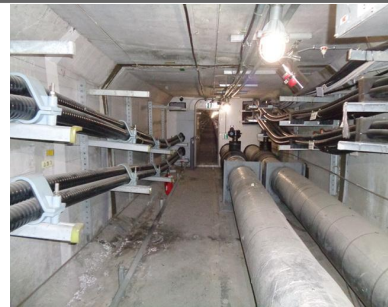
통신관 및 난방관 기초콘크리트 현황

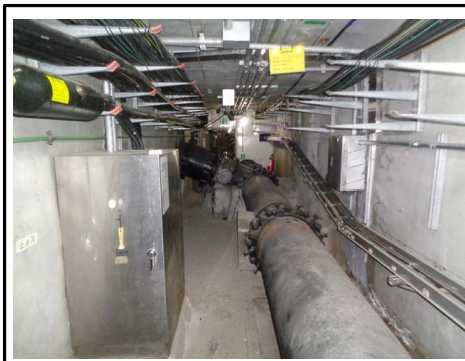
- 의사당로B 공동구의 통신구는 2.0m×2.0m로서 수용시설로 통신선로와 상수도관이 설치되어 있다. 현장조사결과 통신선로는 0.6m, 상수도관은 1.1m의 폭으로 설치가 되어 있는 것으로 조사되었다. 이로 인하여 점검 및 작업통로는 약 0.3m로 작업 시에 공간확보가 되고 있지 않는 것으로 조사되었다.

의사당로B 통신구  
전경(2.0m×2.0m)

- 대책 : 해당사항을 관계기관에 통보하고 케이블지지 선반의 길이를 조정하는 것이 바람직할 것으로 판단된다.

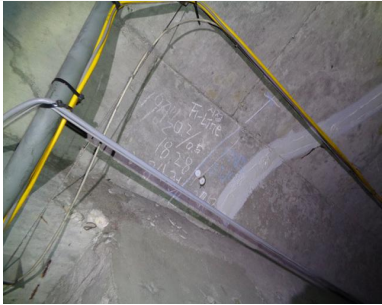
의사당로B지선에 발생한 횡방향 균열의 경우 상부슬래브 및 벽체 일부에서 발생한 것으로 확인되었으며, 이는 건조수축 및 콘크리트의 재료특성에 의한 손상으로 판단된다. 발생한 손상의 경우 폭 0.3mm미만의 경미한 손상으로 보수보다는 주기적인 점검을 통한 유지관리 실시후 손상의 진전 시 적절한 조치를 취하는 것이 바람직 할 것으로 판단된다.

| 전력구 OK001 상부슬래브<br>횡균열(0.2mm/0.5m) | 통신구 OK001 상부슬래브<br>횡균열(0.1mm/2.0m) | 통신구 OK006 우벽체<br>횡균열(0.1mm/1.5m) |

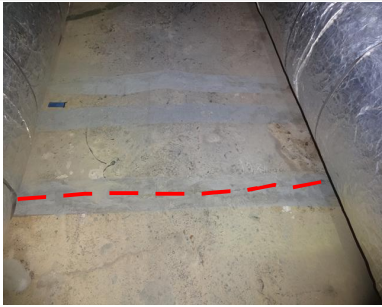
횡방향 균열은 전 구간의 천장 및 벽체, 바닥부 등에서 균열폭 0.1~1.0mm로 다양하게 분포되어 조사되었다. 손상의 발생위치 및 형태를 분석한 결과, 시공초기 건조수축 및 공용 중 온도변화에 따른 콘크리트 신축작용 등의 재료적 특성에 의해 발생한 비구조적 균열로 분석된다. 해당 구간의 횡방향 균열은 기 점검에서 지속적으로 확인된 손상으로 금번 조사 시 일부구간 균열의 추가 발생이 확인되었으며, 일부 보수부의 경우 보수시 마감미흡에 의한 재균열이 발생된 것으로 조사되었다. 기 점검 이후 일부 균열의 경우 보수를 실시한 것으로 확인되었으며, 현재 보수부의 상태는 재손상이 없는 양호한 것으로 조사되었다. 발생한 cw=0.3mm미만의 균열에 대해서는 보수보다는 주기적인 점검을 통한 유지관리를 실시하는 것이, cw=0.3mm이상의 균열에 대해서는 손상의 진전 방지 및 구조물의 내구성저하 방지를 위한 주입보수, 충전보수 등을 실시하는 것이 바람직 할 것으로 판단된다.

| 전력구 0K316 바닥슬래브<br>횡균열(1.0mm/3.0m) | 전력구 0K419 좌벽체<br>보수부 망상균열<br>(0.5m×1.5m, cw=0.2mm) | 전력구 1K400 상부슬래브<br>중균열(0.1mm/4.0m) |

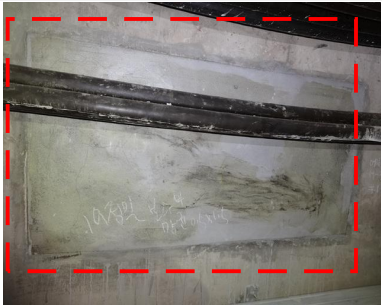
망상균열은 상부슬래브 및 벽체, 바닥슬래브에서 일부구간 국부적으로 조사되었다. 발생원인은 시공초기 수화열 및 다짐불량으로 인한 손상으로 분석되며, 일부 보수부 망상 균열의 경우 보수시 마감미흡 등에 의한 재손상인 것으로 판단된다. 해당 구조물에 발생한 손상의 경우 균열폭이 0.3mm미만임을 감안하여 보수보다는 주기적인 점검을 통한 유지관리 후 보수시기를 결정, 보수를 실시하는 것이 바람직 할 것으로 판단된다.

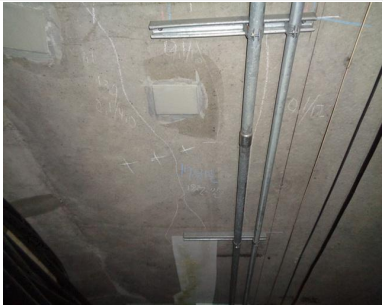
종방향 균열은 주로 대단면 BOX 상부슬래브 및 벽체, 바닥슬래브에서 조사되었다. 종방향 균열의 손상 위치 및 현황을 분석한 결과 슬래브의 중앙부(응력 취약부), 전차선 설치를 위한 앵커볼트 삽입부, 시공 이음부 등에서 균열이 발생한 것으로 확인되었다. 해당 구간의 종방향 균열은 기 점검에서 지속적인으로 확인된 손상으로 균열의 진전은 없는 것으로 확인되었으며, 발생한 균열의 대부분은 cw=0.3mm미만의 균열로, 보수보다는 주기적인 점검을 통한 유지관리를 실시하는 것이 바람직할 것으로 판단된다. 일부 구간 발생한 cw=0.3mm이상 균열의 경우 손상의 진전 방지 및 구조물의 내구성 증진을 위한 주입보수 등의 조치가 요망된다.

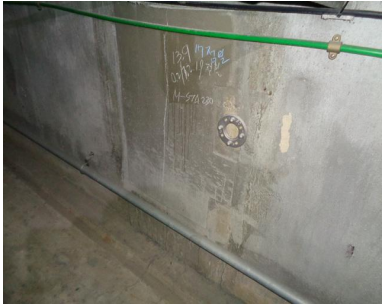
| 통신구 0K230 우벽체<br>횡균열(0.2mm/3.2m) | 통신구 0K442 상부슬래브<br>횡균열(0.3mm/2.8m) | 통신구 3K647 우벽체<br>사균열(0.2mm/1.0m) |

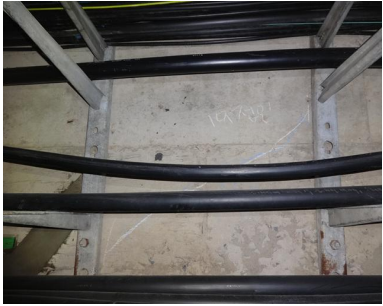
사방향 균열은 일부 구간 시공이음부 및 현처부, 간격재 삽입부 등에서 국부적으로 조사되었다. 발생한 균열은 폭 0.1mm~0.2mm로 다양하게 분포되어 있으며, 이에 해당 균열의 경우 주기적인 점검을 통한 유지관리를 실시하는 것이 바람직 할 것으로 판단된다.

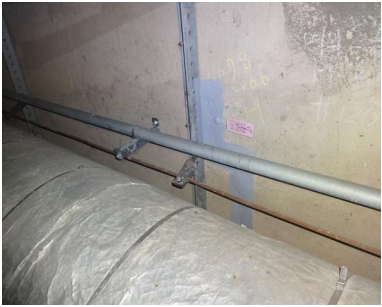
| 전력구 3K633 우벽체<br>횡균열(보수 완료) | 전력구 3K793 슬래브<br>망상균열(보수 완료) | 통신구 1K174 좌벽체<br>보수부 균열(추가 손상) |

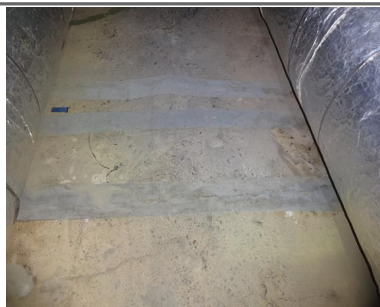
본선 구간 외관조사시 일부구간 보수부에서 보수시 마감미흡, 보수재와 기존 콘크리트의 수축량 차이 등에 의한 재균열 및 망상균열이 조사되었다. 재균열의 경우 폭 0.1~0.5mm, 손상규모 0.6~8.0m로 다양하게 분포되어 있으며, 폭 0.3mm이상 재균열의 경우 손상의 진전 방지를 위한 주입보수 등의 조치가 요망된다.

Sta.316m(전력구) 재균열 1.0/3.0

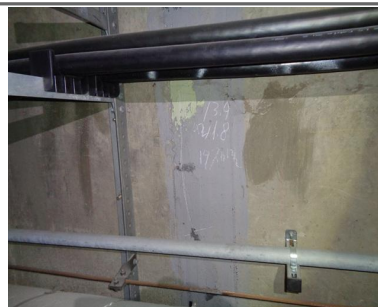
Sta.1204m(전력구) 재균열 0.2/1.8

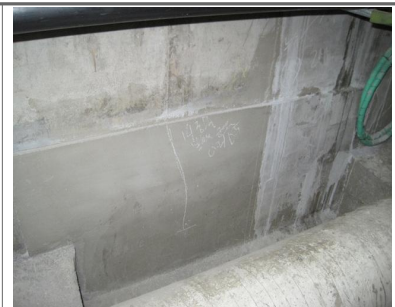
Sta.1174m(통신구) 재균열 0.2/0.5

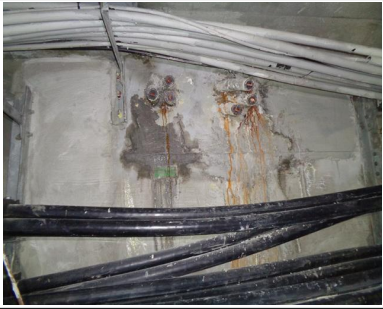
금회 점검시 조사된 누수 및 백태의 경우 대상 구조물의 외벽체 하단부 및 상부슬래브, 벽체 및 슬래브에 삽입된 관로부, 유도배수관 접합부를 중심으로 기존 균열부와 수밀성이 저하된 구체 일부구간을 통해 누수가 발생된 것으로 확인되었다. 발생한 누수는 대부분 기존 손상부를 통하여 스며나오는 경미한 수준(손상등급=b)으로 조사되었으나, 일부 손상의 경우 표면이 젖어있는 수준(손상등급=c)으로 확인되었다. 금회 점검결과 기존 손상이력이 확인되지 않는 신규손상은 대부분 기존 균열부 및 손상부와 관로부 등을 통한 누수 손상으로 현장 관계자 청문결과 계절변화에 따라 누수량의 변동이 발생되고 있는 것으로 확인되어 계절변화에 따른 지하수위 상승 등이 주요원인으로 판단된다. 누수는 전반적인 손상의 규모가 크지는 않으나 장기 방치 시 인접 콘크리트 열화 및 철근 부식으로 진전되어 손상이 확대 될 가능성이 높으므로 손상의 정도에 따른 누수보수가 필요한 것으로 판단된다. 기 점검 이후 일부 손상의 경우 보수를 실시한 것으로 확인되었으며, 대부분 재손상이 없는 양호한 상태이나, 일부 손상의 경우 재손상이 발생되어 보수작업시 정밀한 시공이 필요할 것으로 판단된다.

| 전력구 1K253 좌벽체<br>누수(c)(0.3m×0.3m) | 전력구 1K368 슬래브<br>누수(c) 및 백태(2.0m×2.0m) | 전력구 3K730 우벽체<br>누수(c) |

기 점검 결과에 따른 누수 및 백태의 경우 일부 보수를 실시한 것으로 확인되었다. 보수부의 경우 대부분 재손상이 없는 양호한 상태인 것으로 조사되었으나, 일부 보수부의 경우 재손상이 발생한 것으로 확인되었다. 금회 점검시 기존 손상이력이 확인되지 않은 신규손상은 대부분 기존 균열부와 시공이음부, 관로부, 유도배수관 접합부 등에서 발생한 손상으로 계절변화에 따른 지하수위 변동에 의한 지하수 및 우수 유입, 기존 보수후 잔여손상 등에 의해 발생한 것으로 판단된다. 발생한 손상의 경우 손상의 진전 방지를 위한 표면보수, 누수보수 등이 필요할 것으로 판단된다.

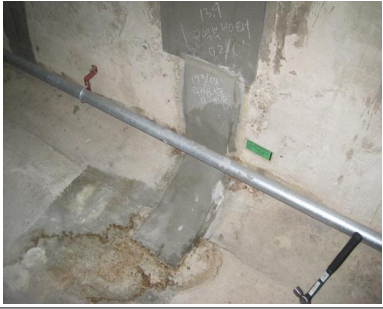
| 통신구 1K192 우벽체<br>보수부 누수(c)(L=0.5m) | 통신구 1K324 상부슬래브<br>누수(c)(L=0.3m) | 통신구 1K645 상부슬래브<br>백태(c)(0.3m×7.0m) |

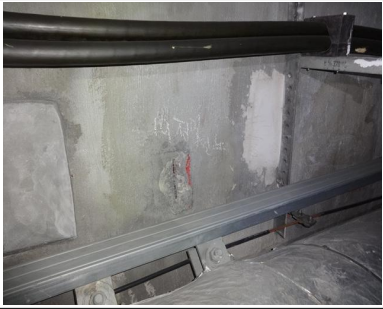
단면손상은 박리, 박락, 들뜸, 파손, 재료분리, 철근노출 등이 조사되었으며, 일부 보수부의 경우 보수시 마감미흡 및 기존 콘크리트와 보수재간 수축량 차이 등에 의한 보수부 들뜸, 박락, 보수재 들뜸, 탈락 등의 손상이 확인되었다. 기 발생한 손상의 경우 공용기간 증가에 따른 열화, 외부 충격, 다짐 부족, 시공초기 품질관리 미흡, 피복 부족 등에 의해 발생한 손상으로 판단된다.

| 전력구 0K196 좌벽체<br>철근노출(0.1m×0.2m) | 전력구 1K000 좌벽체<br>철근노출(0.1m×0.1m) | 전력구 1K070 좌벽체<br>철근노출(0.1m×3.0m) |

소규모의 재료분리(다짐불량)는 단기적인 보수보다는 주기적인 점검을 통한 유지관리 후 손상 진전에 따라 단면보수를 실시하는 것이 적절하다고 판단된다. 특히, 박락 및 철근노출은 철근부식이 진전되어 발생한 손상으로 손상 확대를 방지하기 위한 우선적인 방청 및 단면보수가 필요하다. 또한, 피복부족에 의한 철근노출부 및 일부구간 피복부족의 경우 보수후 주기적인 점검을 통한 재손상 여부 파악 등의 유지관리가 필요할 것으로 판단된다.

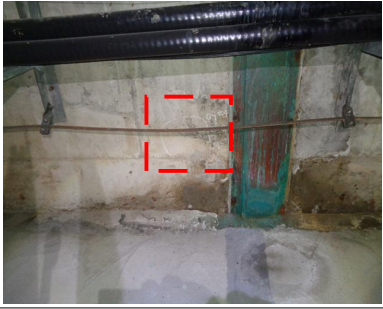
| 전력구 2K095 좌벽체<br>들뜸(0.3m×0.3m) | 통신구 0K027 우벽체<br>철근노출(0.5m×1.0m) | 통신구 1K125 좌벽체<br>파손(0.1m×2.0m) |

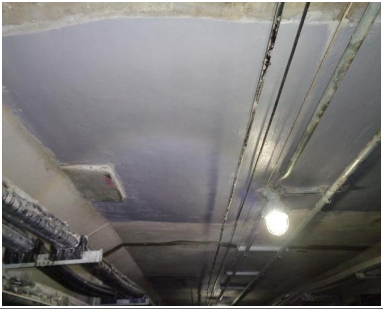
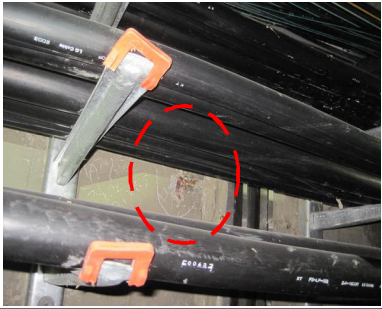
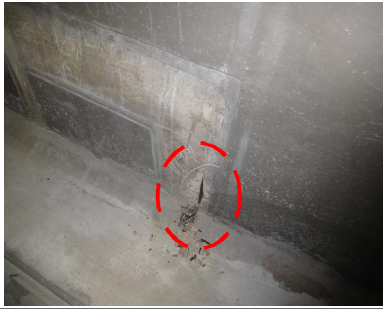
[사진 3.2.43] 재질열화 기 점검 비교현황

기 점검 시 조사된 철근노출, 재료분리, 보수부 들뜸의 경우 일부 보수가 완료된 것으로 조사되었으며, 현재 보수부의 상태는 양호한 것으로 확인되었다. 금회 점검시 기존 손상이력이 확인되지 않은 신규손상은 피복부족, 공용중 열화 등에 의해 발생한 손상으로 판단되며, 구조물에 발생한 단면손상의 경우 손상의 진전 방지 및 구조물의 내구성 증진을 위한 조치가 필요할 것으로 판단된다.

| 전력구 2K848 상부슬래브<br>피복부족, 철근노출(보수완료) | 통신구 1K125 우벽체<br>철근노출(추가손상) | 통신구 3K750 우벽체<br>철근노출(추가손상) |

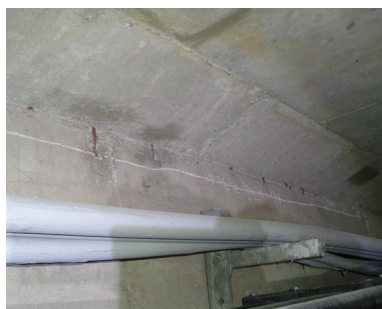
본선 구간 외관조사시 상부슬래브 및 벽체를 중심으로 일부 구간에서 조사된 철근노출은 전체 피복부족에 의한 손상으로 시공초기 품질관리 미흡 등에 의해 발생한 것으로 판단된다. 금회 점검결과 기존 손상이력이 확인되지 않은 신규손상의 경우 기존 보수부 주변에서 조사되었으며, 공용년수 증가에 따라 피복부족에 의한 추가적인 손상이 발생할 수 있는 것으로 판단된다. 금회 점검시 슈미트해머에 의한 반발경도 측정 및 탄산화 시험 결과 해당 손상부의 경우 강도저하 및 철근부식은 발생되지 않은 것으로 확인되었으며, 향후 유지관리 시 기존 철근노출부와 단면보수부를 중심으로 추가적인 손상발생 여부에 대한 지속적인 주의관찰이 필요한 것으로 판단된다. 금회 점검결과를 기준으로 철근노출 집중구간을 선정하였으며, 해당 구간에 대하여는 향후 유지관리시 기존 철근노출부와 단면보수부를 중심으로 추가적인 손상발생 여부에 대한 지속적인 주의관찰이 필요할 것으로 판단된다.

Sta.1070m(전력구) 철근노출 0.1×3.0

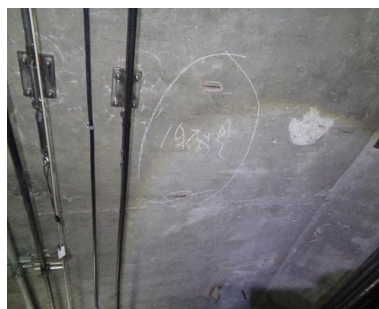
Sta.1901m(전력구) 철근노출 0.1×0.5

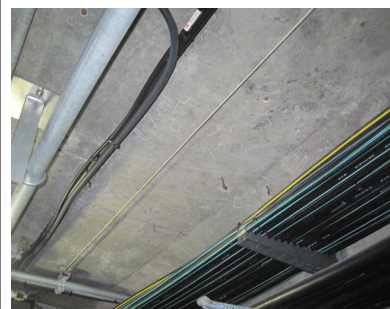
Sta.1167m(통신구) 철근노출 0.2×1.0

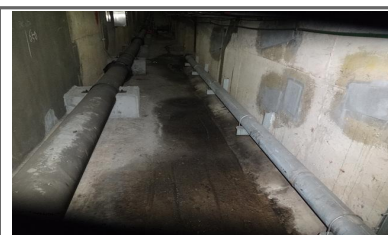
순환선 통신구 체수  
(STA. 3,620m~3,660m)

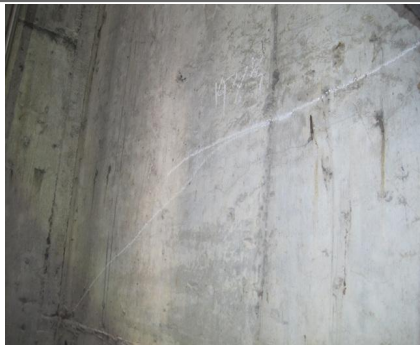
| 구분 | 주요손상 | 발생원인 | 관리방안 |
|---|---|---|---|
| #7 | 1,427m(통신) - 균열(cw=0.2mm) | - 건조수축 | - 유지관리 |

환기구 7번 벽체 균열(cw=0.2mm)

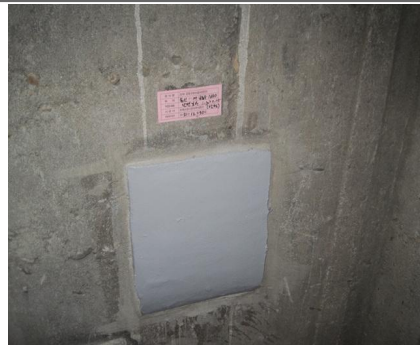
환기구 9번 벽체 철근노출 보수

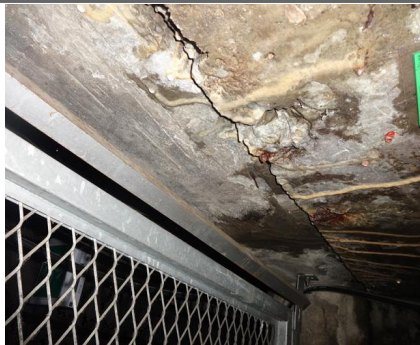
| 구분 | 주요손상 | 발생원인 | 관리방안 |
|---|---|---|---|
| #11 | 1,887m(통신) - 신축이음부 누수 | - 신축이음부 수밀성 저하 | - 누수보수 |

환기구 11번 신축이음부 누수

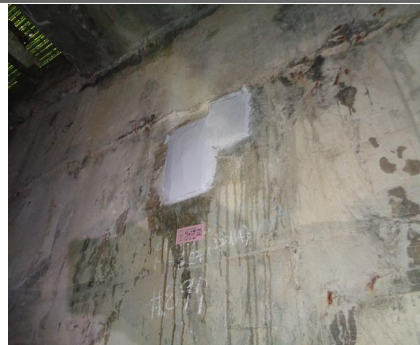
환기구 14번 배면 철근노출 보수

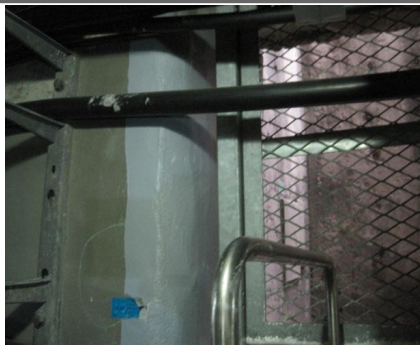
환기구 25번 벽체 보수부 박리 보수

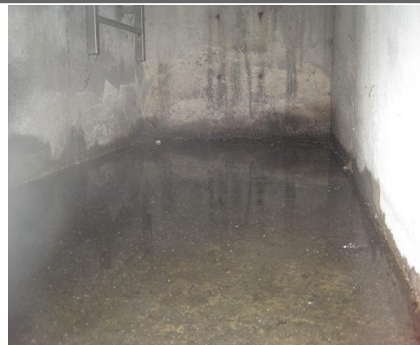
환기구 26번 바닥 채수

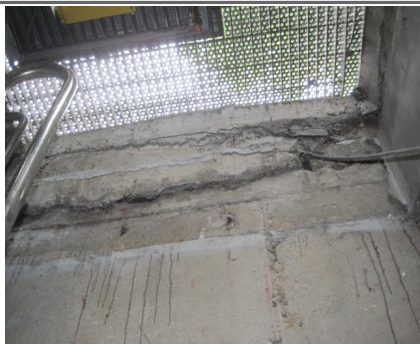
| 구분 | 주요손상 | 발생원인 | 관리방안 |
|---|---|---|---|
| #29 | 3,808m(통신) - 이격 | - 시공미흡 | - 유지관리 |

환기구 29번 전면 이격

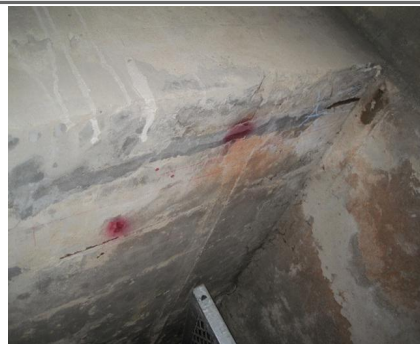
| 구분 | 주요손상 | 발생원인 | 관리방안 |
|---|---|---|---|
| #31 | 3,964m(통신) - 철근노출 | - 피복부족 | - 단면보수(방청) |

환기구 31번 배면 철근노출

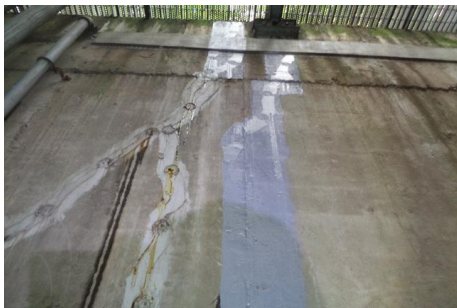
작업구 2번 (재)균열 보수

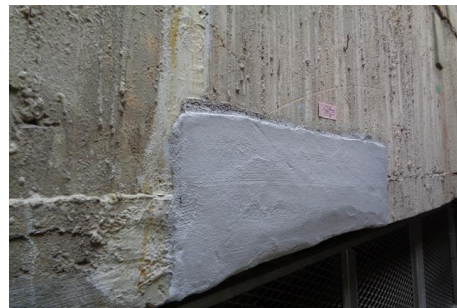
작업구 4번 철근노출 보수

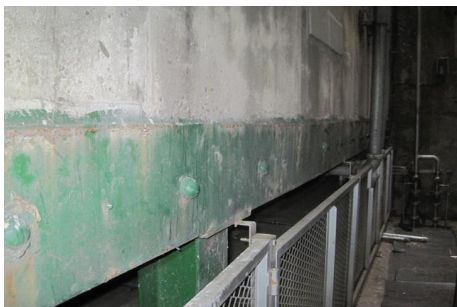
| 구분 | 주요손상 | 발생원인 | 관리방안 |
|---|---|---|---|
| #7 | 1,050m(통신)<br>- 보수부 들뜸<br>- 도장박리, 부식 | - 보수시 마감미흡<br>- 전처리 미흡 | - 단면보수<br>- 재도장 |

작업구 7번 강판 도장박리 및 부식

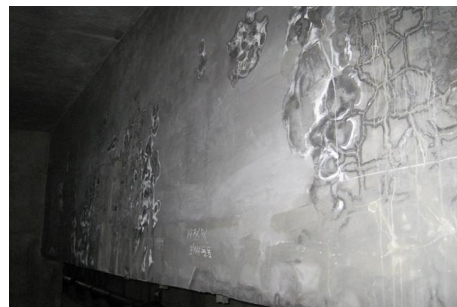
| 구분 | 주요손상 | 발생원인 | 관리방안 |
|---|---|---|---|
| #14 | 1,835m(통신)<br>- 폐작업구 보수부 누수<br>- 폐작업구 보수부 들뜸 | - 보수부 수밀성 저하<br>- 보수시 마감미흡 | - 누수보수<br>- 단면보수 |

폐 작업구 14번 보수부 들뜸 및 누수

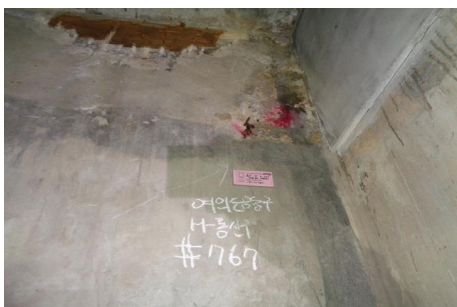
폐 작업구 16번 철근노출

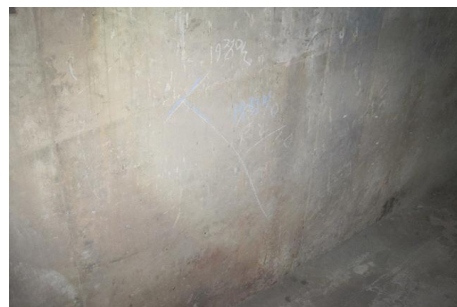
| 구분 | 주요손상 | 발생원인 | 관리방안 |
|---|---|---|---|
| #20 | 3,230m(통신) - 폐작업구 균열(cw=0.2mm) | - 건조수축 | - 유지관리 |

폐 작업구 20번 균열(cw=0.2mm)

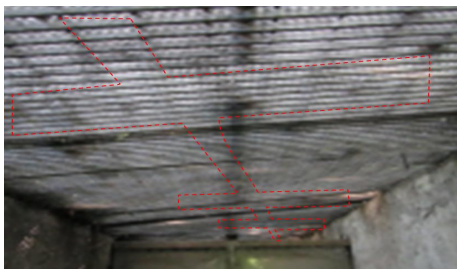
- 스틸그레이팅은 전 구간 콘크리트 걸치턱에 의해 지지되는 것으로 조사되었으며, 스틸그레이팅 하단에 붕괴방지용 보강재가 대부분 시공되어 있는 것으로 조사되었으며, 기존 점검시 조사된 순환선 #5, 15번의 보강재 미설치 구간의 경우 기 점검 이후 붕괴방지용 보강재가 시공되어 공용중인 것으로 확인되었다.
- 순환선의 #1~26작업구(14개소)에 대한 스틸그레이팅을 콘크리트 걸침턱으로 지지하는 형식이며, 걸침턱은 박리, 박락, 파손 등의 손상이 없는 양호한 상태로 확인되었다. 또한, 그레이팅 위를 다공 철판으로 견고하게 부착하여 작업구 내부로 떨어질 수 있는 이물질을 최소화 하는 등 관리가 적절하게 조사되었다.

순환선 #15 보강빔 미설치 현황(전차)

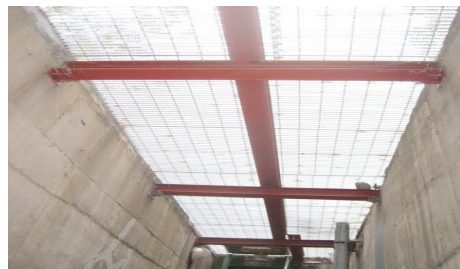
순환선 #15 보강빔 설치 현황(금회)

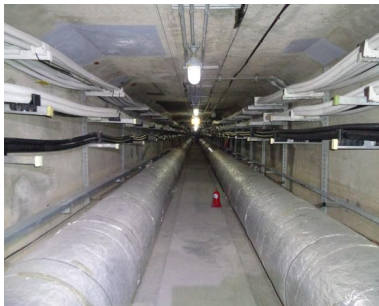
- 상수관 및 난방관 기초콘크리트(강재받침)에 대한 현장조사 결과 일부 4~5m간격으로 설치된 기초콘크리트(강재받침)에 의해 방호되어 있으며, 점검일 현재 기초콘크리트(강재받침)는 손상이 없는 양호한 상태로 조사되었다.
- 상수관 및 난방관 기초콘크리트는 공용중 단면손상 등이 발생할 수 있으므로 정기적인 점검이 필요할 것으로 판단됨

난방관 전력 강재받침 현황

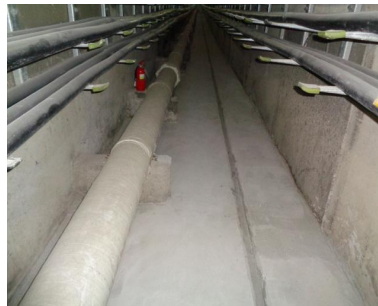
상수관 기초콘크리트 현황
