2019년 공동구  
정밀안전점검 용역

## 제3장

## 현장조사 및 시험

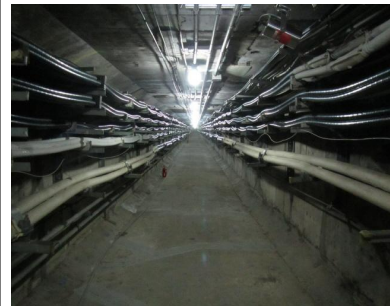
- 상수관 및 난방관 기초콘크리트(강재받침)에 대한 현장조사 결과 일부 4~5m간격으로 설치된 기초콘크리트(강재받침)에 의해 방호되어 있으며, 점검일 현재 기초콘크리트(강재받침)는 손상이 없는 양호한 상태로 조사되었다.
- 상수관 및 난방관 기초콘크리트는 공용중 단면손상 등이 발생할 수 있으므로 정기적인 점검이 필요할 것으로 판단됨

통신관 및 난방관 기초콘크리트 현황
