# 여의도공동구 (금융로)

2019년 공동구 정밀점검용역 (여의도공동구)

금융로 전력구 외관조사망도

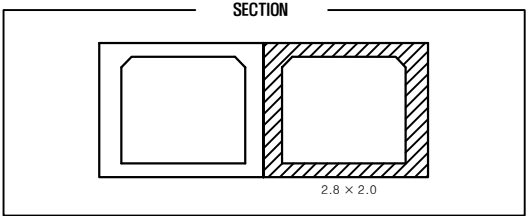
# 여의도 공동구 - 금융로 전력구 (STA. 0+100m ~ 0+120m)

| 연번 | 계통 | 연도 | 정비내용 | 정비구분 | | | | | 최종보수내역 | | |
|---|---|---|---|---|---|---|---|---|---|---|---|
| 1 | 2007 | 누수원적 | 0.2 | 0.20 | 0.04 | 1 | | | 2017 | 누수보수공법 | 240 |
| 2 | 2017 | 누수 | | 2.00 | 2.00 | m | 1 | | | | - |
| 3 | 2019 | 정기노출 | 0.1 | 0.10 | 0.16 | m | 16 | | | | - 신규 |
| 4 | 2019 | 보수부 배터 | 0.1 | 0.50 | 0.05 | m | 1 | | | | - 신규 |
| 5 | 2019 | 배터 | 0.1 | 2.00 | 0.20 | m | 1 | | | | - 신규 |
| 6 | 2019 | 배터 | 0.1 | 0.50 | 0.05 | m | 1 | | | | - 신규 |
| 7 | 2019 | 보수부 물품 | 0.2 | 1.50 | 0.30 | m | 1 | | | | - 신규 |
| 8 | 2019 | 폐손 | 0.4 | 0.40 | 0.16 | m | 1 | | | | - 신규 |

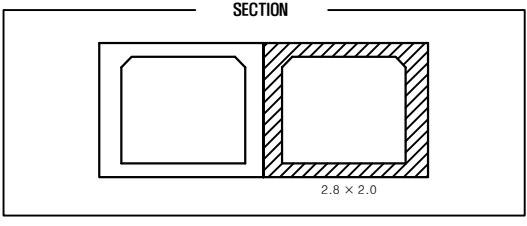
# 여의도 공동구 - 금융로 전력구 (STA. 0+160m ~ 0+180m)

| 연번 | 계통 번호 | 정밀조사 | 정밀조사구분 | | | | 정밀조사구분 | | | | 비고 |
|---|---|---|---|---|---|---|---|---|---|---|---|
| 1 | 2007 | 구분 | 0.4 | 2.00 | 2.00 | m | 1 | 2016 | 주요보수구분 | 338 | |
| 2 | 2007 | 구분 | 0.3 | 2.00 | 2.00 | m | 1 | 2016 | 주요보수구분 | 248 | |
| 3 | 2007 | 구분 | 0.2 | 3.00 | 3.00 | m | 1 | | | - | |
| 4 | 2019 | 구분 | 0.3 | 1.00 | 1.00 | m | 1 | | | - | 신규 |
| 5 | 2019 | 철근노출 | 0.1 | 0.30 | 0.03 | m | 1 | | | - | 신규 |
| 6 | 2019 | 철근노출 | 0.1 | 0.10 | 0.02 | m | 2 | | | - | 신규 |
| 7 | 2019 | 철근노출 | 0.1 | 0.10 | 0.04 | m | 4 | | | - | 신규 |
| 8 | 2019 | 철근노출 | 0.1 | 0.10 | 0.08 | m | 9 | | | - | 신규 |
| 9 | 2019 | 벽대 | 0.1 | 1.50 | 0.15 | m | 1 | | | - | 신규 |
| 10 | 2019 | 철근노출 | 0.1 | 0.10 | 0.01 | m | 1 | | | - | 신규 |

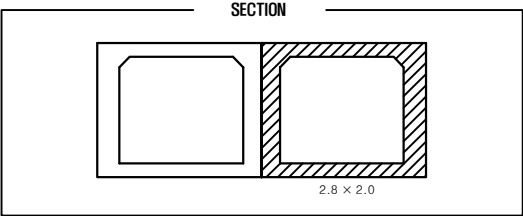
여의도 공동구 - 금융로 전력구 (STA.0+880 m ~ 0+900 m)

| 연번 | 측정년도 | 정밀조사내용 | 정밀조사구분 | | | | | 정밀조사내역 | | | |
|---|---|---|---|---|---|---|---|---|---|---|---|
| 1 | 2007 | 정밀 | 0.2 | 1.80 | 1.80 | m | 1 | | | | - |
| 2 | 2013 | 정밀 | 0.2 | 1.80 | 1.80 | m | 1 | | | | - |
| 3 | 2013 | 정밀 | 0.1 | 1.00 | 1.00 | m | 1 | | | | - |
| 4 | 2015 | 정밀 | 0.2 | 1.70 | 1.70 | m | 1 | | | | - |
| 5 | 2019 | 정밀 | 0.1 | 0.10 | 0.01 | m | 1 | | | | - |
