2019년 공동구  
정밀안전점검 용역

## 제 3 장 현장조사 및 시험

본 가락공동구는 송파구 오금동 일대에 위치한 개착식 Box형 철근콘크리트 구조물로 전력구 및 통신구 등의 본선 구조물과 작업구 및 환기구 등의 부대시설물로 구성되어 있으며, 1987년 준공후 32년간 공용되고 있다.

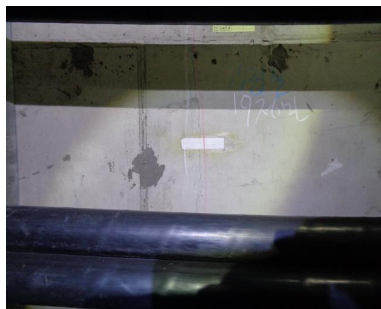
본선 구간 외관조사시 일부구간에서  $cw=0.3\text{mm}$ 이상의 균열이 조사되었다. 기 조사된 균열의 경우 손상규모 1~4m 내외의 불연속적이고 단속적인 비구조적 균열로 조사되었으나, 손상의 진전 방지 및 구조물의 내구성 저하 방지를 위한 보수가 필요한 상태인 것으로 확인되었다. 이에 해당 균열의 경우 지속적인 추적관리가 필요한 것으로 판단되며, 추적관리 대상 구간에 대해서는 향후 정밀안전점검시 손상의 보수 여부 및 재손상 여부 등을 지속적으로 관찰하여 진행성 여부를 관찰하고 필요시 보다 체계적인 진행성 판단의 위해 균열척 등의 측정장비 부착 등을 고려할 필요가 있다고 판단된다.

Sta.320~340m Type ② 균열 0.3/2.4

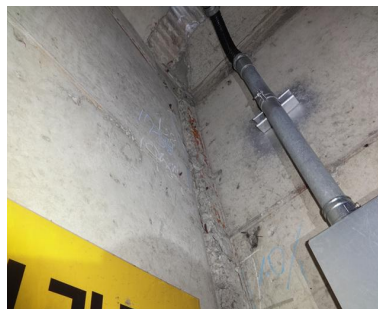
Sta.400~420m Type ④ 균열 0.3/1.0

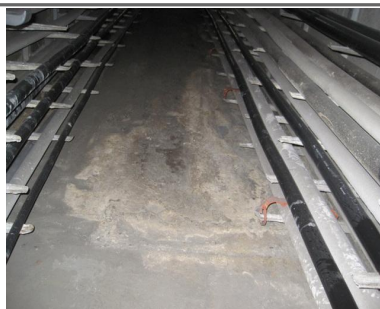
- 바닥 슬래브 상부에 시공된 배수콘크리트는 배수로 시공을 위해 시공된 무근 콘크리트로 공용중 건조수축 및 온도신축에 의한 비구조적 균열이 지속적으로 발생될 수 있는 것으로 판단됨
- 발생한 균열은 비구조적이며 대상 부재가 배수로 형성을 위한 기능 부재임을 고려할 때 별도의 보수조치는 불필요한 것으로 판단됨
- 단, 배수콘크리트 박락 및 들뜸 등의 단면손상은 기능성 확보와 유지관리 차원에서 보수가 필요한 것으로 판단됨
- 배수로는 일부 구간에서 환기구 및 점검구를 통한 우기시 외부 우수 유입 및 시공오차에 의한 구배불량 등에 의하여 일부 구간에서 체수가 발생하는 것으로 조사됨. 해당 구간에 대해서는 계절변화에 따른 체수량 측정 및 종합 측량 등의 실시설계를 통하여 종합적인 대책 수립이 필요한 것으로 판단됨

배수콘크리트 구배불량  
(STA. 920m~940m)

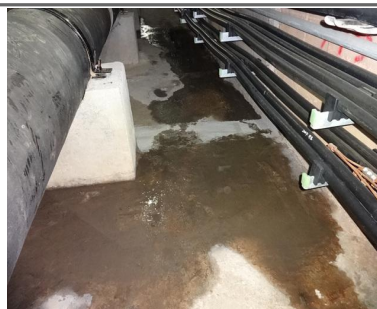
배수콘크리트 체수  
(STA. 1,730m~1,740m)

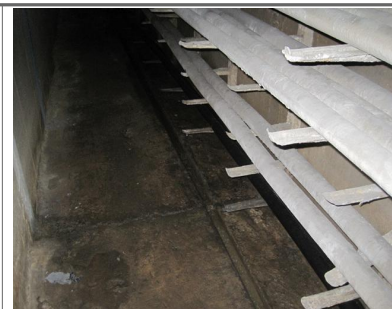
배수콘크리트 체수  
(STA. 2,200m~2,280m)

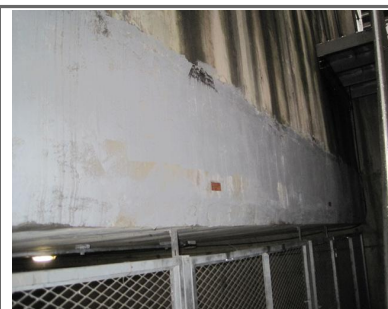
#7 수평구 벽체 백태 보수

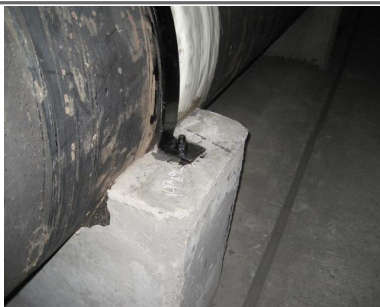
- 상수관 기초 콘크리트에 대한 현장조사 결과 일부 개소에서 재료분리, 박락 및 들뜸 등의 단면손상이 조사됨
- 들뜸의 경우 상수관 기초 콘크리트와 상수관의 레벨 조정을 위해 추가 시공된 콘크리트간 층분리 등에 의한 손상으로 들뜸부 열화 및 박락시 상수관 누수 등의 추가 손상 발생 가능성이 있으므로 보수가 필요한 것으로 판단되며, 레벨 조정 콘크리트 보수시 기존 상수관의 변형이 발생할 수 있으므로 지지대 설치 등을 통한 보수가 필요한 것으로 판단됨
- 박락 및 파손 등의 소규모 단면손실은 시공초기 작업간 충격 등에 의해 발생한 손상으로 유지관리 차원에서 보수가 필요한 것으로 판단됨
- 철근노출의 경우 피복부족 및 재료분리 등에 의한 비구조적 손상으로 내구성 확보 및 추가손상 예방을 위한 보수가 필요한 것으로 판단됨
- 상수관 고정 볼트 풀림 및 연결고리 불량 등은 기능성 확보와 유지관리 차원에서 재정비가 필요한 것으로 판단됨

상수관 기초콘크리트 들뜸

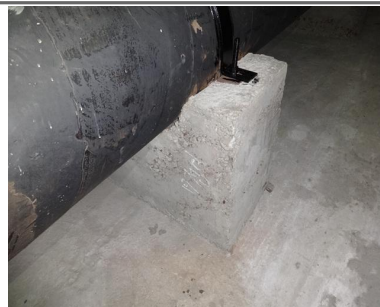
상수관 기초콘크리트 재료분리

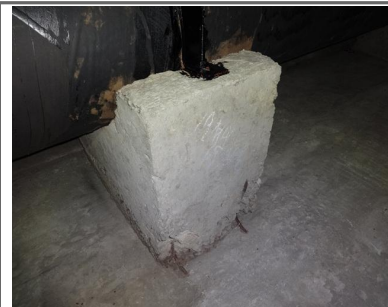
상수관 기초콘크리트 철근노출

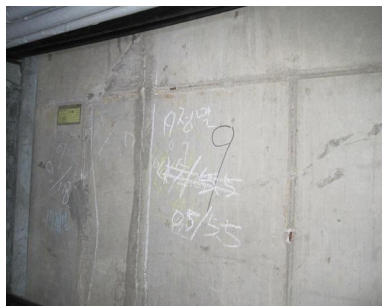
본선 구간 외관조사 시  $cw=0.3\text{mm}$ 이상의 균열이 다수 확인되었다. 대부분의 균열이 균열 폭  $0.1\sim 0.2\text{mm}$ 의 경미한 정도로 조사되었으며, 손상규모 또한  $1\sim 2\text{m}$  내외의 불연속적이고 단속적인 비구조적 균열로 조사되었으나, 일부 구간의 경우 발생한 균열이 폭  $0.3\text{mm}$ 이상으로 조사되었다. 이는 기존 점검이력이 확인되지 않은 신규손상 외에 기존 손상의 진전으로 인해 발생한 손상으로 확인되었으며, 이에 지속적인 추적관리가 필요한 것으로 판단된다. 추적관리 대상 구간에 대해서는 향후 정밀안전점검 시 보수 여부, 손상의 정도 및 규모의 변화 여부를 지속적으로 관찰하여 진행성 여부를 관찰하고 필요시 보다 체계적인 진행성 판단의 위해 균열척 등의 측정장비 부착 등을 고려할 필요가 있다고 판단된다.

Sta.180~200m Type ② 균열 0.5/5.5

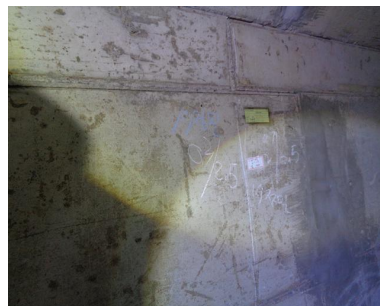
Sta.1760~1780m Type ② 균열 0.3/2.5

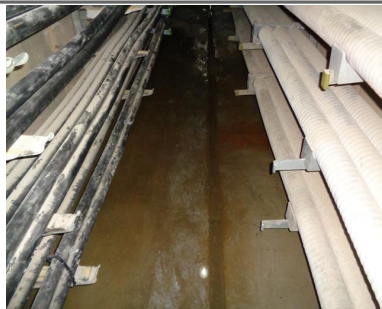
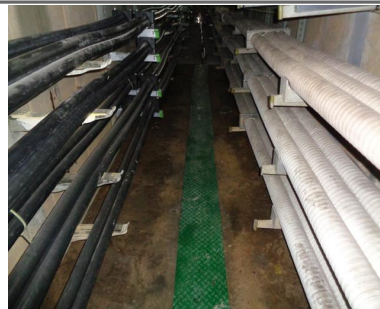
- 바닥 슬래브 상부에 시공된 배수콘크리트는 배수로 시공을 위해 시공된 무근 콘크리트로 공용중 건조수축 및 온도신축에 의한 비구조적 균열이 지속적으로 발생될 수 있는 것으로 판단됨
- 발생된 균열은 비구조적이며 대상 부재가 배수로 형성을 위한 기능 부재임을 고려할 때 별도의 보수조치는 불필요한 것으로 판단됨
- 단, 배수콘크리트 박락 및 들뜸 등의 단면손상은 기능성 확보와 유지관리 차원에서 보수가 필요한 것으로 판단됨
- 배수로는 일부 구간에서 환기구 및 점검구를 통한 우기시 외부 우수 유입 및 시공오차에 의한 구배불량 등에 의하여 일부 구간에서 체수가 발생하는 것으로 조사됨. 해당 구간에 대해서는 계절변화에 따른 체수량 측정 및 종합 측량 등의 실시설계를 통하여 종합적인 대책 수립이 필요한 것으로 판단됨

전력구 배수로 채수  
(STA. 920m~1,040m)

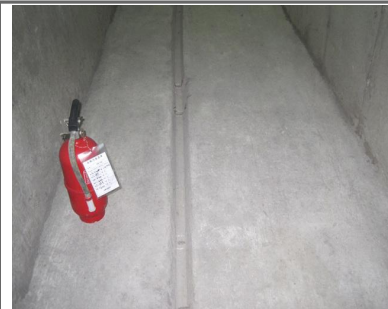
- 배수로 바닥에서 조사된 철근노출의 경우 기 점검 이후 일부 보수를 실시한 것으로 확인되었으며, 현재 보수부의 상태는 양호한 것으로 조사됨. 미 보수된 손상부의 경우 시공초기 배수로 시공시에 발생된 손상으로 손상발생 위치 등을 고려할 때 단순 단면보수 보다는 추가 배수콘크리트 적용 가능성 및 효율적인 보수방안 수립을 위하여 배수로 채수와 연계하여 종합적인 배수체계 검토가 필요한 것으로 판단됨. 단, 발생된 손상에 대해서는 철근부식 상태가 경미하여 유지관리를 실시하되 향후 유지관리시 손상진전 및 추가손상 발생시 일괄 보수조치가 필요한 것으로 판단됨

| 배수로 철근노출 구간 | | | | |
|---|---|---|---|---|
| | Sta.2,040m~2,200m | 배수로 철근노출 | 시공미흡 | |

전력구 배수로 철근노출  
(STA. 2,040m~2,200m)

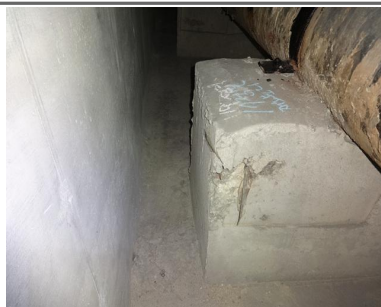
- 상수관 기초 콘크리트에 대한 현장조사 결과 일부 개소에서 재료분리 및 철근노출 등의 단면손상이 조사됨
- 재료분리는 시공초기 품질관리 미흡에 따른 다짐부족에 의한 손상으로 내구성 확보를 위한 단면보수를 제안함
- 철근노출의 경우 피복부족에 의한 손상으로 내구성 확보 및 추가손상 예방을 위한 보수가 필요한 것으로 판단됨
- 상수관 고정 볼트 탈락 등은 기능성 확보와 유지관리 차원에서 재정비가 필요한 것으로 판단됨

상수관 기초콘크리트 재료분리

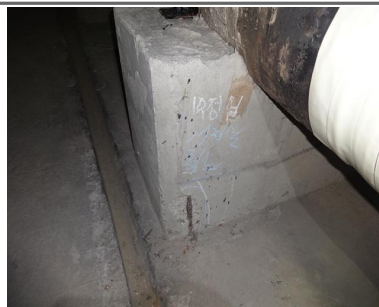
상수관 기초콘크리트 철근노출

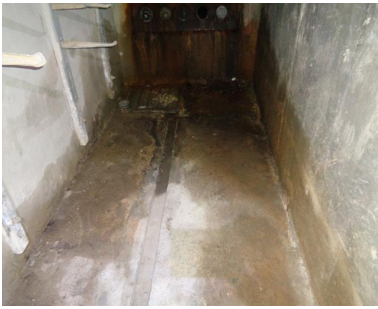
통신구 배수로 채수  
(STA. 0m~80m)

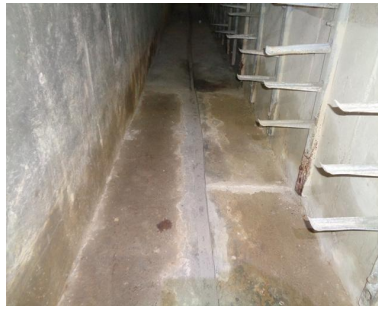
상수구 배수로 구배불량  
(STA. 0m~20m)

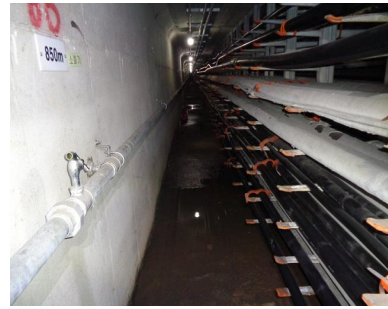
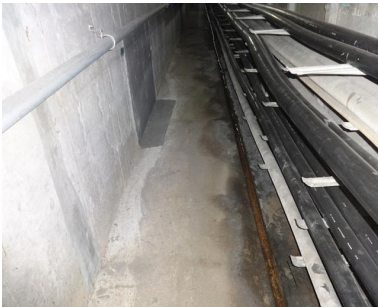
통신구 배수로 채수  
(STA. 780m~1,160m)

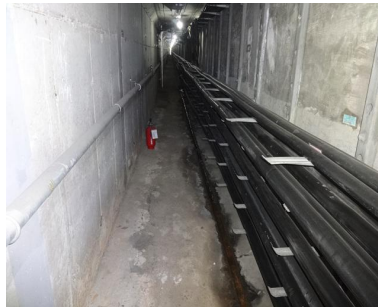
통신구 배수로 채수  
(STA. 1,440m~1,480m)

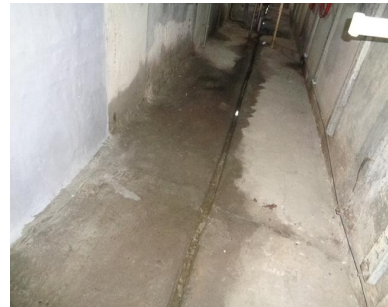
상수구 배수로 채수  
(STA. 1,660m~1,700m)

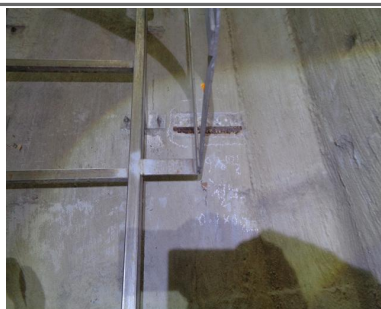
| 구분 | 주요손상 | 발생원인 | 관리방안 |
|---|---|---|---|
| #32 420m(통신) | - 수평구 슬래브 중균열(cw=0.2mm)<br>- 수직구 벽체 철근노출 | - 건조수축<br>- 피복부족 | - 유지관리<br>- 단면보수(방청) |

**#32 수직구 벽체 철근노출**

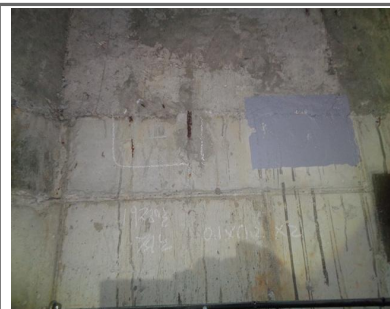
**#34 수직구 벽체 철근노출**

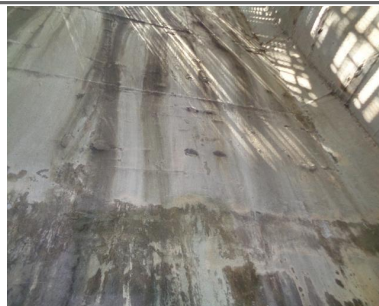
| 구분 | 주요손상 | 발생원인 | 관리방안 |
|---|---|---|---|
| #20 516m(상수) | - 수평구 슬래브 균열(cw=0.2mm)<br>- 수직구 철근노출 | - 건조수축<br>- 피복부족 | - 유지관리<br>- 단면보수(방청) |

#20 수직구 벽체 철근노출

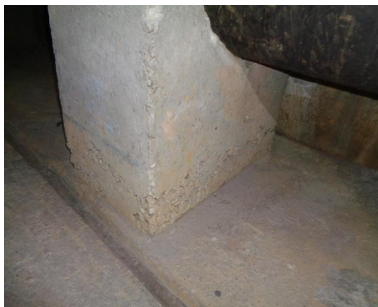
- 상수관 기초 콘크리트에 대한 현장조사 결과 일부 개소에서 들뜸, 박락 및 재료분리 등의 소규모 단면손실과 철근노출 등이 조사됨
- 들뜸 및 박락 등은 외부충격 등에 의한 의 소규모 단면손실로 판단되며, 재료분리는 시공초기 품질관리 미흡에 따른 다짐부족에 의한 손상판단됨. 금회 정밀점검 결과 확인된 들뜸, 박락 및 재료분리 등에 대하여는 내구성 확보를 위한 단면보수를 제안함
- 철근노출의 경우 피복부족에 의한 손상으로 내구성 확보 및 추가손상 예방을 위한 보수가 필요한 것으로 판단됨

상수관 기초콘크리트 재료분리

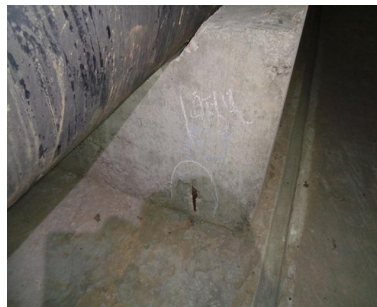
상수관 기초콘크리트 철근노출

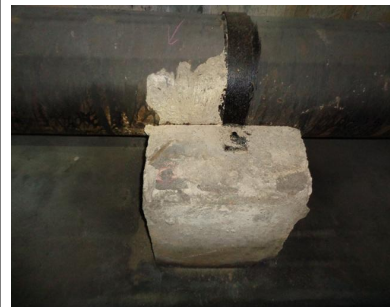
상수관 기초콘크리트 박락

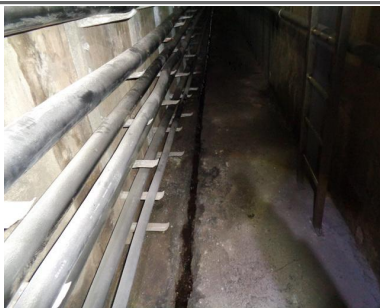
통신구 배수로 체수  
(STA. 260m~500m)

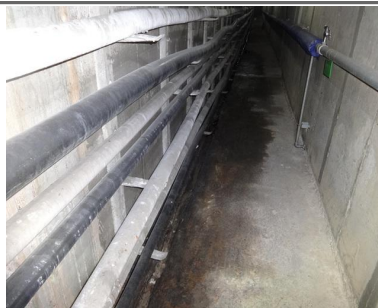
통신구 배수로 체수  
(STA. 260m~500m)

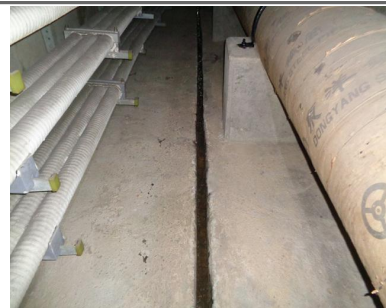
전력구 배수로 체수  
(STA. 260m~520m)

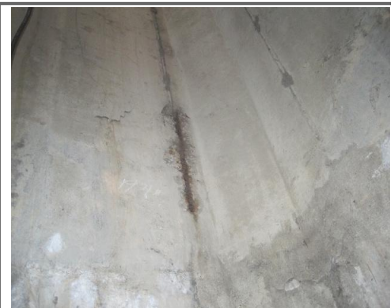
#43 수직구 벽체 철근노출

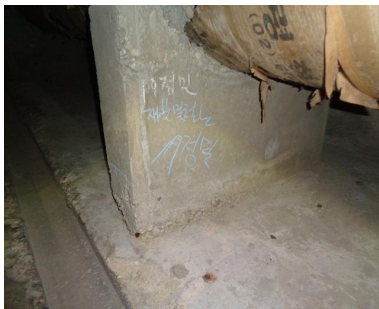
상수관 기초콘크리트 재료분리

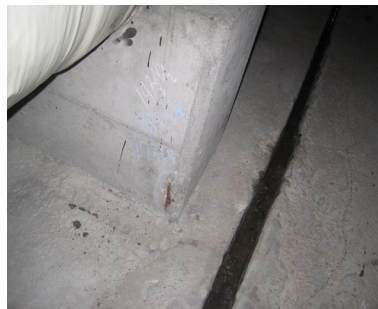
- 상수관 기초 콘크리트에 대한 현장조사 결과 일부 개소에서 들뜸 및 철근노출 등이 조사됨
- 들뜸의 경우 상수관 기초 콘크리트와 상수관의 레벨 조정을 위해 추가 시공된 콘크리트간 층분리 등에 의한 손상으로 들뜸부 열화 및 박락시 상수관 누수 등의 추가 손상 발생 가능성이 있으므로 보수가 필요한 것으로 판단되며, 레벨 조정 콘크리트 보수시 기존 상수관의 변형이 발생할 수 있으므로 지지대 설치 등을 통한 보수가 필요한 것으로 판단됨
- 철근노출의 경우 피복부족에 의한 손상으로 내구성 확보 및 추가손상 예방을 위한 보수가 필요한 것으로 판단됨

상수관 기초콘크리트 철근노출

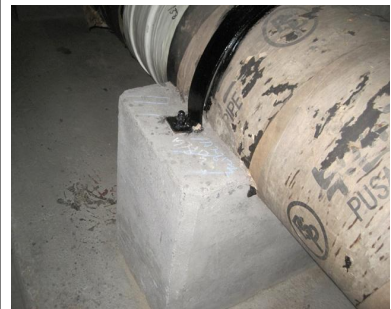
상수관 기초콘크리트 들뜸

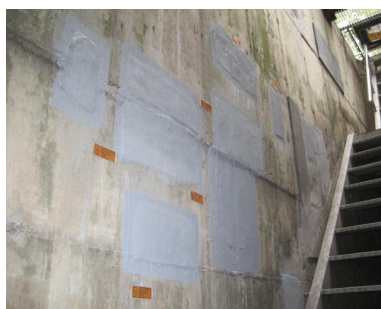
#29 수직구 철근노출 보수완료

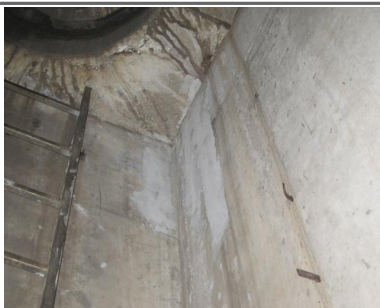
#38 맨홀 철근노출 보수

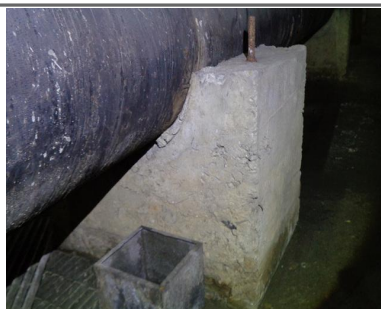
상수관 기초콘크리트 재료분리

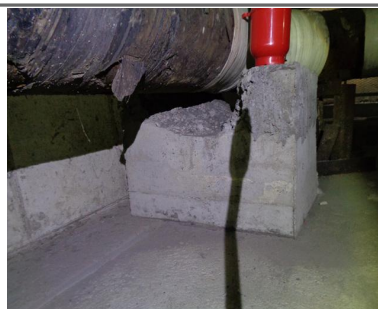
상수관 기초콘크리트 시공불량

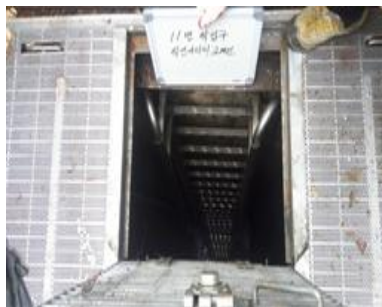
#11 작업구 수직사다리 현황

| 점 검 내 용 | 대 상 시 설 | 관 리 방 안 |
|---|---|---|
| 수직사다리 및 철재계단 교체대상 | #8, #11, #14, #15, #19, #21, #27 | 철재계단 교체 |

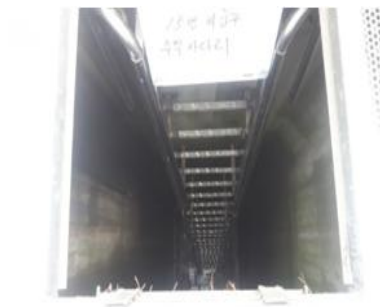
#14 작업구 수직사다리 현황

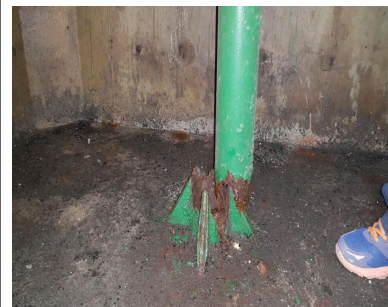
#19 철재계단 노후/지지대 파손
