# 가락공동구 (오금로)

2019 공동구 정밀점검 용역 (가락공동구)

작업구 외관조사망도

가락공동구 - 오금로 외관조사망도

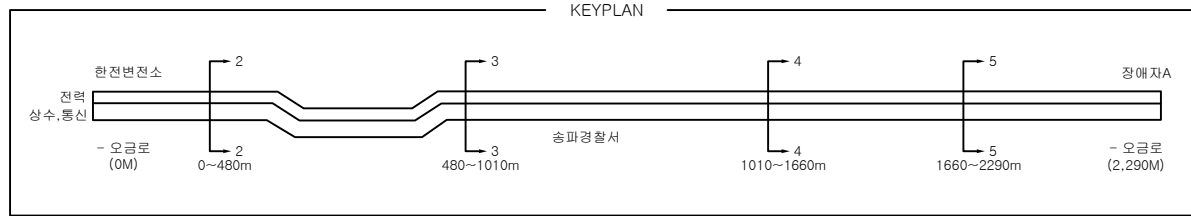
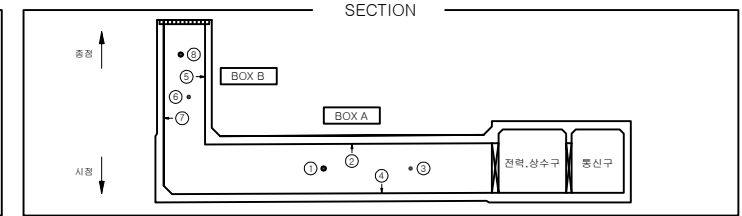
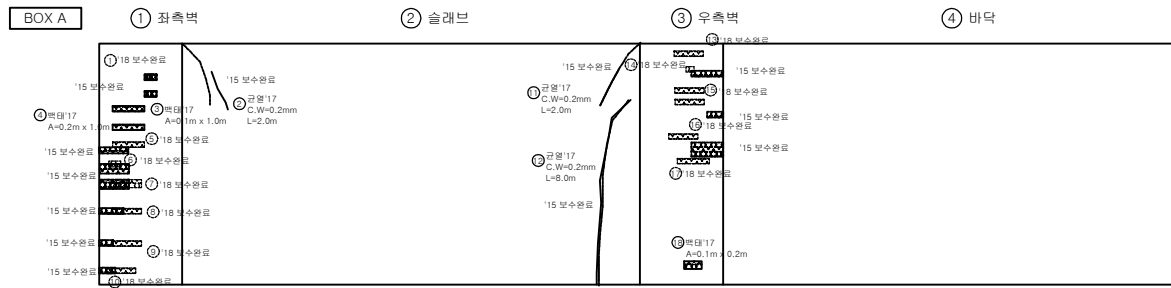
# 가락공동구 - 오금로(STA.0m)작업구 9번

| 연번 | 연도 | 공정내용 | 수량구분 | | | | 손상물량내역 | | | | 비고 |
|---|---|---|---|---|---|---|---|---|---|---|---|
| 1 | 2017 | 벽면 | 0.10 | 0.20 | 0.04 | m³ | 2 | 2018 | 표면처리공법 | 0.05 | |
| 19 | 2017 | 관월노출 | 0.50 | 1.50 | 0.75 | m³ | 1 | | | | 중요 |

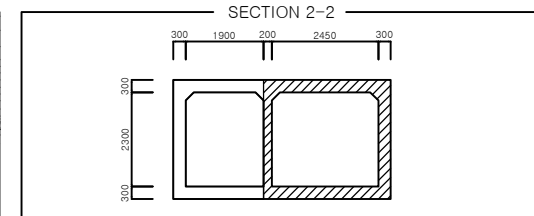
| 상수·통신구 | 지층표 | | 슬래브 | | 유수관 | | 바닥 | |
|---|---|---|---|---|---|---|---|---|
| | <p>① 균열 '09<br/>C.W= 0.2 mm<br/>L= 0.6 m</p> | <p>'13 보수완료<br/>(두루벌 ENG)</p> | <p>'04 보수완료<br/>(자오건설)</p> | <p>'07 보수완료<br/>(자오건설)</p> | <p>환기구 '16번</p> | <p>'07 보수완료<br/>(자오건설)</p> | <p>② 균열 '07<br/>C.W= 0.2 mm<br/>L= 2.3 m</p> | <p>'12 보수완료</p> |
| | <p>③ 균열 '07<br/>C.W= 0.1 mm<br/>L= 4.0 m</p> | <p>'07 보수완료<br/>(자오건설)</p> | <p>'04 보수완료<br/>(자오건설)</p> | <p>'09 보수완료<br/>(해미양지)</p> | <p>'04 보수완료<br/>(자오건설)</p> | <p>'07 보수완료<br/>(자오건설)</p> | <p>'05 보수완료<br/>(종리)</p> | <p>'13 보수완료<br/>(두루벌 ENG)</p> |

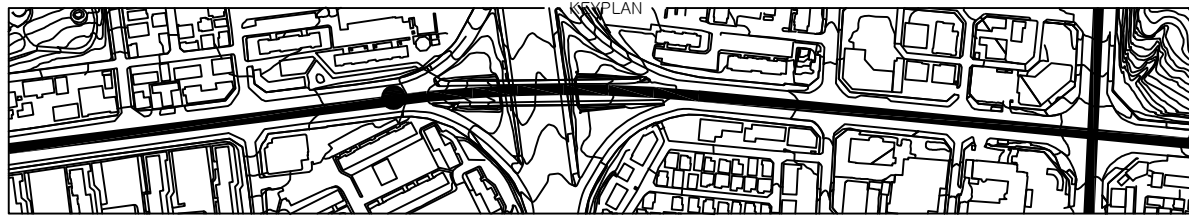
# 가락 공동구 - 오금로(STA. 280 m ~ 300 m) 상수·통신구 구간

③균열'07  
C.W= 0.2mm  
L= 5.2m

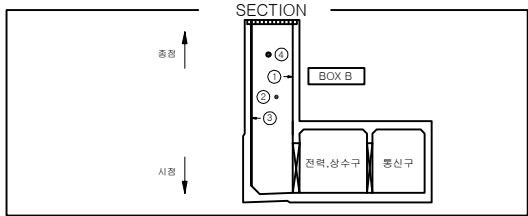
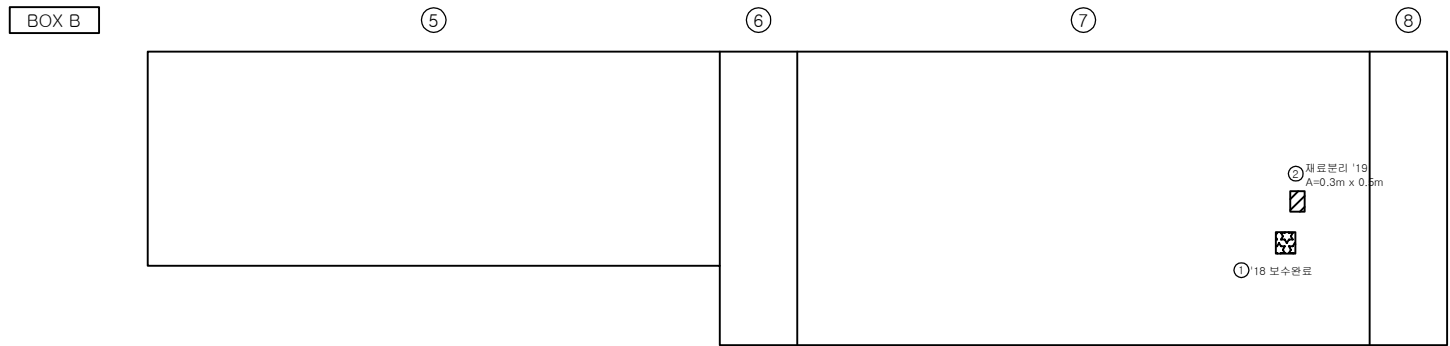
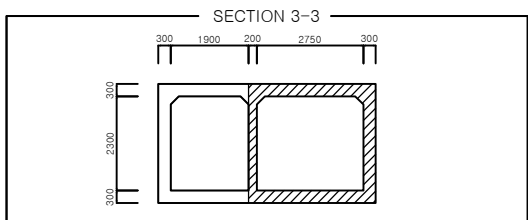
| 상<br>수<br>·<br>통<br>신<br>구 | 전층 | '05 보수완료 (통익) | | '08 보수완료 (성미앤지니) | '07 보수완료 | ② 균열'07<br>C.W= 0.2mm<br>L= 1.0m | 폐쇄<br>환기구19번 | '11 보수완료 |
| | 슬래브 | '05 보수완료 (통익) | '05 보수완료 (통익) | '05 보수완료 (통익) | ⑩ 균열'13<br>C.W= 0.2mm<br>L= 2.0m | ① 균열'09<br>C.W= 0.1mm<br>L= 1.7m | '07 보수완료 | '06 보수완료 (대덕이앤지) |
| | 무층 | '05 보수완료 (통익) | '05 보수완료 (통익) | '06 보수완료 (대덕이앤지) | '05 보수완료 (대덕이앤지) | ⑤ 균열'11<br>C.W= 0.2mm<br>L= 6.0m | '05 보수완료 (통익) | '08 보수완료 (미앤지니여형) |
| | 바닥 | ⑩ 균열'13<br>C.W= 0.1mm<br>L= 2.3m | ③ 균열'07<br>C.W= 0.2mm<br>L= 2.0m | ④ 균열'09<br>C.W= 0.2mm<br>L= 2.0m | '06 보수완료 (대덕이앤지) | '05 보수완료 (통익) | ② 균열'07<br>C.W= 0.2mm<br>L= 2.0m | ⑦ 균열'09<br>C.W= 0.2mm<br>L= 2.0m |

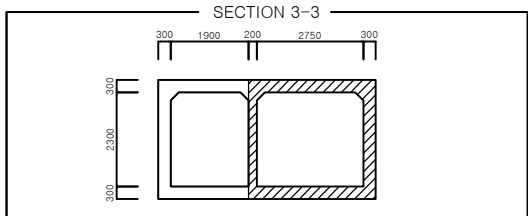
| 구분 | 좌측벽 | 상수통 | 우측벽 | 바닥 |
|---|---|---|---|---|
| 상수통 | <p>⑤ 균열 '07<br/>C.W= 0.2mm<br/>L= 0.5m</p> | <p>① 균열<br/>C.W= 0.1mm<br/>L= 4.5m</p> <p>② 균열 '07<br/>C.W= 0.2mm<br/>L= 2.7m</p> <p>'05 보수완료 (통익)</p> <p>'12 보수완료</p> <p>'13 보수완료 (두루발 ENG)</p> <p>③ 균열 '07<br/>C.W= 0.2mm<br/>L= 1.5m</p> <p>④ 균열<br/>C.W= 0.2mm<br/>L= 2.4m</p> <p>'05 보수완료 (통익)</p> | <p>'08 보수완료</p> <p>'13 보수완료</p> | <p>폐쇄</p> <p>환기구20번</p> |

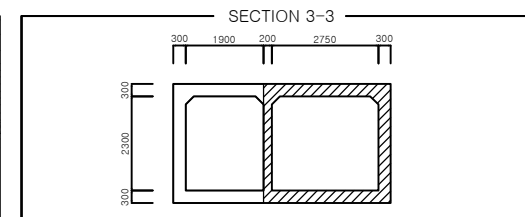
| 상<br>수<br>·<br>통<br>구 | 집측벽 | | 슬래브 | | 우측벽 | | 바닥 | |
|---|---|---|---|---|---|---|---|--|
| | | <p>'05 보수원료 (통익)</p> | <p>'09 보수원료 (메이알지)</p> <p>관열(2EA)'13<br/>C.W= 0.1mm<br/>L= 1.0m</p> <p>'06 보수원료 (대익이연지)</p> | <p>'04 보수원료 (자오건설)</p> <p>관열'17<br/>C.W=0.2mm<br/>L=1.0m</p> | <p>관열'09<br/>C.W=0.1mm<br/>L= 6.35m</p> <p>관열'07<br/>C.W= 0.2mm<br/>L= 1.5m</p> <p>볼트달락'17<br/>1EA</p> | <p>보수원료</p> <p>보수부관열'09<br/>C.W= 0.1mm<br/>L= 1.8m</p> | <p>보수원료</p> | |

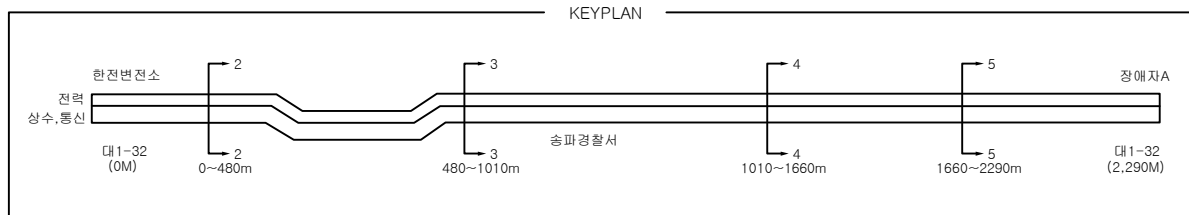
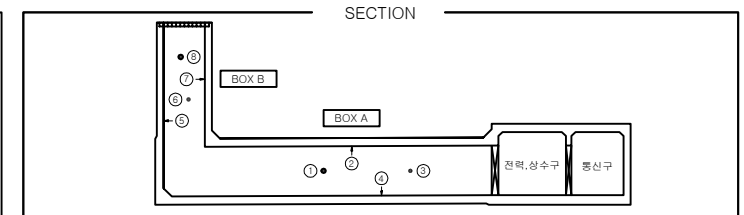
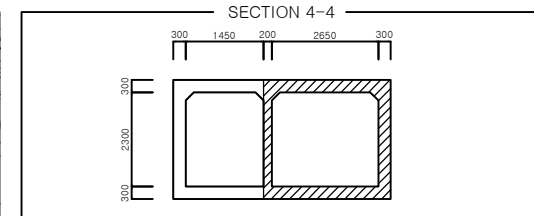
## 가락공동구 - 오금로(STA. 1254m)환기구 23번

| | 좌측벽 | 상수·통신구 | 우측벽 | 바닥 |
|---|---|---|---|---|
| STA. 1240 m | ①균열'07<br>C.W= 0.2mm<br>L= 2.3m | '14 보수완료 | | |
| 1245 m | ②균열'07<br>C.W= 0.1mm<br>L= 3.5m | '14 보수완료<br><br>③균열'07<br>C.W= 0.1mm<br>L= 7.0m | '14 보수완료<br><br>④균열'07<br>C.W= 0.1mm<br>L= 4.8m | |
| | ⑤균열'07<br>C.W= 0.2mm<br>L= 7.0m | '14 보수완료<br><br>⑥균열'07<br>C.W= 0.1mm<br>L= 2.0m | ⑦균열'07<br>C.W= 0.1mm<br>L= 2.0m | |
| 1250 m | ⑧균열<br>C.W= 0.1mm<br>L= 1.5m | '14 보수완료<br><br>⑨균열'07<br>C.W= 0.1mm<br>L= 3.5m | ⑩균열'07<br>C.W= 0.1mm<br>L= 2.0m | |
| | ⑪균열<br>C.W= 0.2mm<br>L= 7.5m | '14 보수완료<br><br>⑫균열'09<br>A=0.1m x 0.1m | | |
| 1255 m | ⑬철근노출'09<br>A=0.1m x 0.1m | '15 보수완료<br><br>⑭균열'07<br>C.W= 0.2mm<br>L= 0.3m | ⑮균열'07<br>C.W= 0.2mm<br>L= 5.5m | |
| | 통로4번 | '14 보수완료<br><br>⑯균열'09<br>C.W= 0.1mm<br>L= 1.5m | ⑰균열(보수불량)'07<br>C.W= 0.2mm<br>L= 4.2m | |

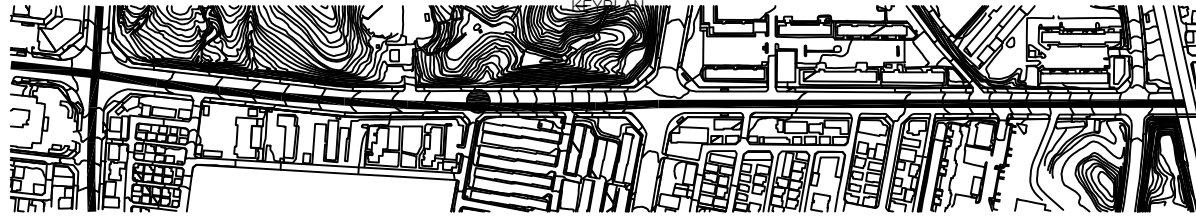
# 가락 공동구 - 오금로(STA. 1400 m ~ 1420m) 상수·통신구 구간

①균열'11  
C.W= 0.2mm  
L= 4.0m Exp.J

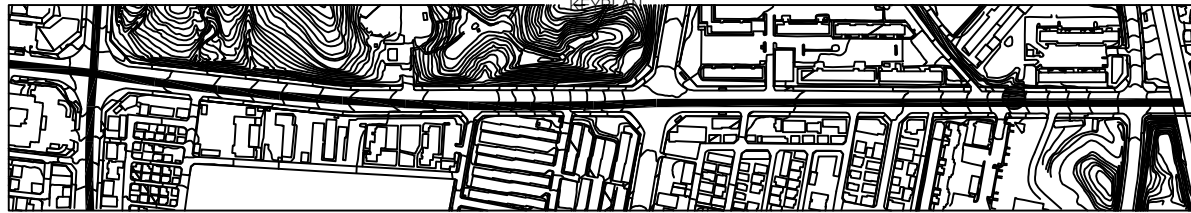
# 가락 공동구 - 오금로(STA. 2080 m ~ 2100 m) 상수·통신구 구간

| 연번 | 연월 | 정밀내용 | 정밀규모 | | | | 최종보수내역 | | 비고 |
|---|---|---|---|---|---|---|---|---|---|
| 16 | 2013 | 보수부재균열 | 0.20 | 6.00 | 6.00 | m | 1 | | 재균열 |
