서울시 시설관리공단

2019 공동구 정밀점검 용역 (가락공동구)

가락공동구 - 마천로 외관조사망도

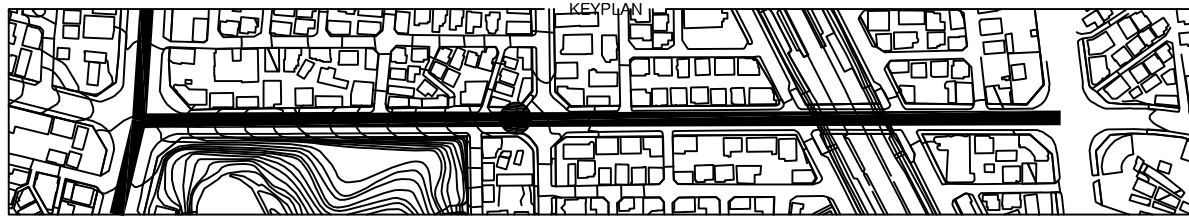
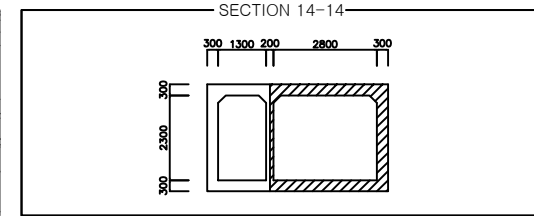
# 가락 공동구 - 마천로(STA.260m ~280m) 전력구 구간

| 연번 | 연월 | 결함내용 | 결함구요 | | | | 결함조사내역 | | | | 비고 |
|---|---|---|---|---|---|---|---|---|---|---|---|
| 16 | 2019 | 벽태 | 0.20 | 0.50 | 0.10 | m | 1 | | | | |
| 17 | 2019 | 교정편 부식 | | | 1.00 | EA | 1 | | | | |
| 18 | 2019 | 관부식 | 0.10 | 0.10 | 0.01 | m | 1 | | | | |

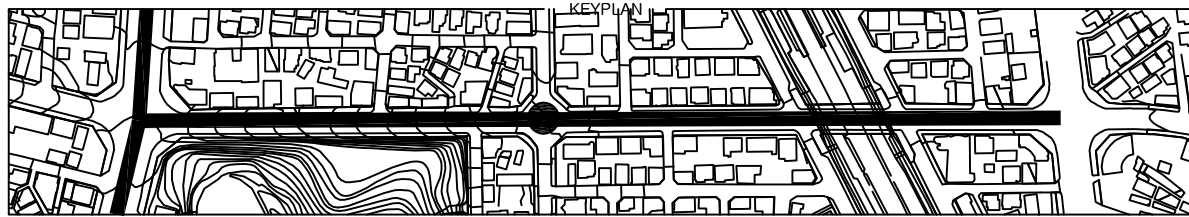
# 가락 공동구 - 마천로(STA.280m ~300m) 전력구 구간

| 연번 | 연도 | 결함내용 | 결함구요 | | | 결함조사내역 | | | 비고 |
|---|---|---|---|---|---|---|---|---|---|
| 17 | 2019 | 누수(관상), 벽터 | 0.20 | 0.50 | 0.10 | m | 1 | | 신규 |

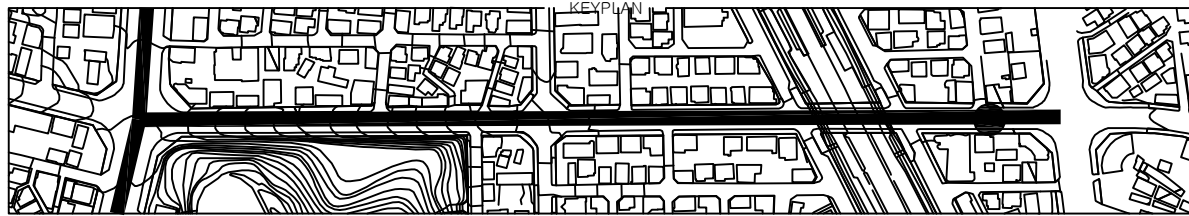
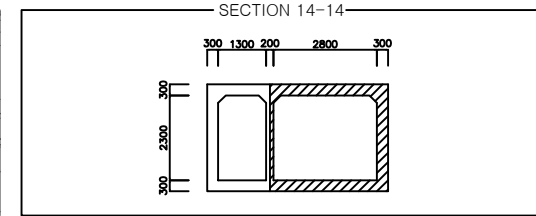
# 가락 공동구 - 마천로(STA.600m ~620m) 전력구 구간

| 연번 | 연월일 | 구분내용 | 구분구분 | | | | 구분구분구분 | | | 비고 | |
|---|---|---|---|---|---|---|---|---|---|---|---|
| 10 | 2017 | 누수, 백태 | 0.30 | 1.00 | | 0.30 | m <sup>3</sup> | 1 | | | |
| 13 | 2017 | 누수, 백태 | 1.00 | 1.50 | | 1.50 | m <sup>3</sup> | 1 | | | |
| 16 | 2019 | 누수(정량) | | 5.00 | | 5.00 | m | 1 | | | 선급 |
