# 요 약 문

## 1.2 대상시설물 현황

| 구 분 | 내 용 | 구 분 | 내 용 |
|---|---|---|---|
| 구조물명 | 은평공동구 | 관리주체 | 서울시 시설관리공단 |

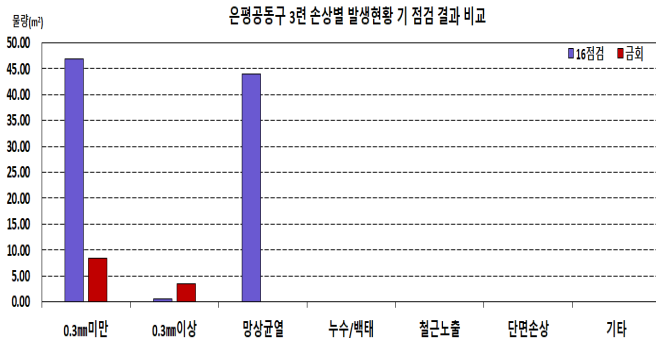
| 구분 | 기존자료 분석내용 | 확인조사결과 |
|---|---|---|
| 2016년<br>정밀안전<br>점검<br>보고서 | <p>▶본선에 발생한 균열의 보수여부 및 진전 여부 파악</p> <p>▶기 점검 이후 추가 발생한 손상 파악</p> | <p>▶기 점검 이후 일부 손상에 대한 보수를 실시하였으며, 기존 손상의 진전은 미미한 상태임.</p> <p>▶기 점검 이후 균열 외 단면손상 등 추가 손상은 발생되지 않은 것으로 확인됨.</p> |

| 기 점검 대비 손상 증감 비교 결과 | 분 석 내 용 | | | | | | | | | | | | | | | | | | | | | | | | |
|---|---|---|---|---|---|---|---|---|---|---|---|---|---|---|---|---|---|---|---|---|---|---|---|---|---|
| <p>은평공동구 3선 손상별 발생현황 기 점검 결과 비교</p>

<table><tr><th>구분</th><th>'16 점검</th><th>'19 점검</th></tr><tr><td>0.3mm 미만</td><td>46.900</td><td>8.500</td></tr></table>
