## 2. 상촌교

### 2.1 시설물의 개요

본 시설물은 경상북도 상주시 낙동면 상촌리(상주영천고속도로 2.720~3.160km)에 위치한 교량으로서 총 연장 440.0m, 폭 31.5m, 왕복 6차로로 시공되어 있다.

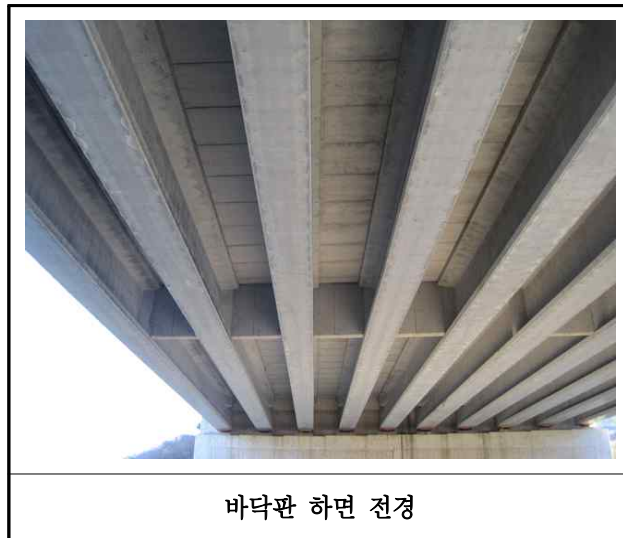
【사진 2.3.2】 바닥판하면 전경

- 바닥판 하면의 외관조사 결과, 손상이 없는 양호한 상태로 확인되었다.

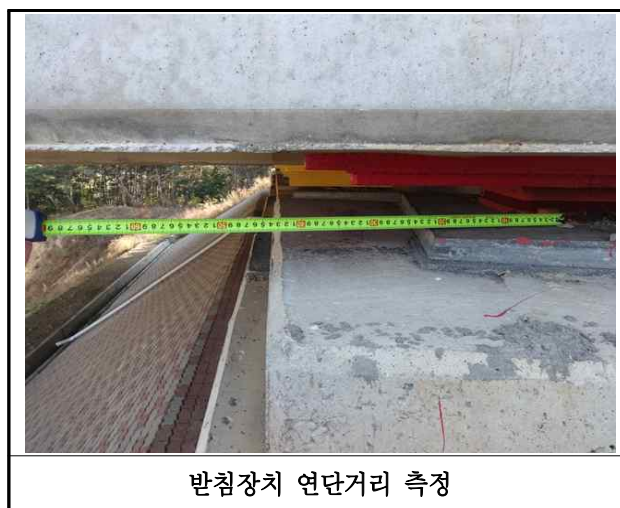
【사진 2.3.14】 교량받침장치 연단거리측정

- 연단거리 측정 결과, 전 개소 모두 실측 연단거리가 계산 연단거리를 상회하고 있는 것으로 측정되어 설계기준을 만족하고 있는 것으로 검토되었다.

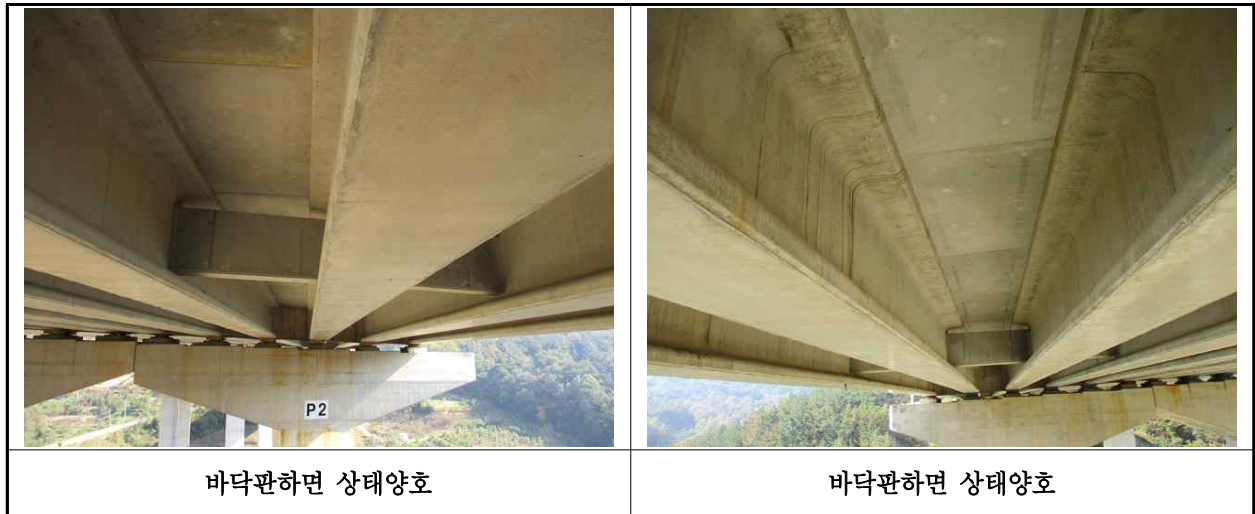
【사진 2.3.26】 바닥판하면 손상현황

- 바닥판 하면은 손상이 없는 양호한 상태로 확인되었다.

- 바닥판하면의 외관조사결과, 손상이 없는 양호한 상태로 확인되었고, 주기적인 점검을 통한 신규 손상의 발생여부 확인 등의 유지관리가 필요하다.

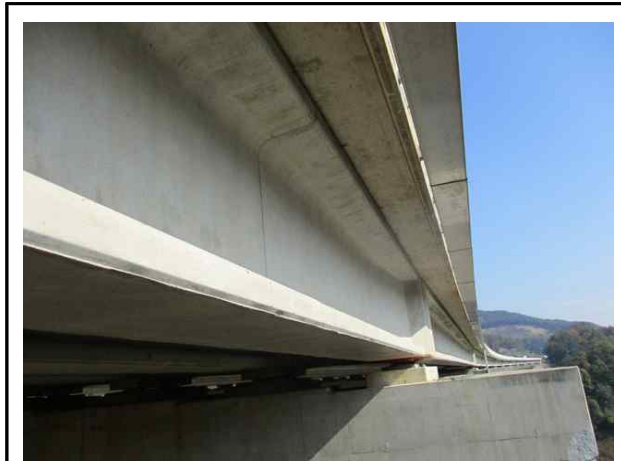
【사진 2.3.27】 거더 전경

거더 내측 전경

- 거더에 대한 현장조사 결과 안전성에 영향을 미칠만한 손상은 조사되지 않았으나, 일부 구간에 들뜸이 발생하였다.

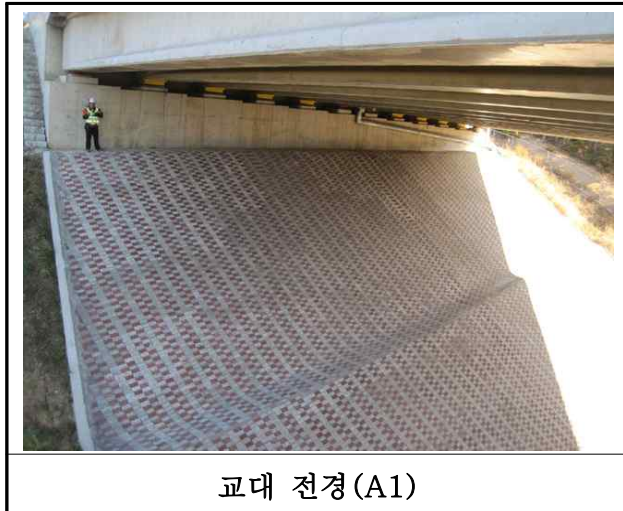
【사진 2.3.31】 교대 전경

- 교대 A1, A2에 대한 외관조사 결과 A1에 들뜸 및 파손, 백태 등의 손상이 발생한 것으로 조사되었다.

- 교대에 신축이음을 통한 우수유입으로 인한 백태가 확인되었고, 손상부는 진전시 신축이음과 연계한 보수가 요구된다.
- 파손은 시공초기 외부충격, 시공미흡에 의한 손상으로 부재의 내구성 확보 차원의 단면보수 등의 유지관리가 요구된다.

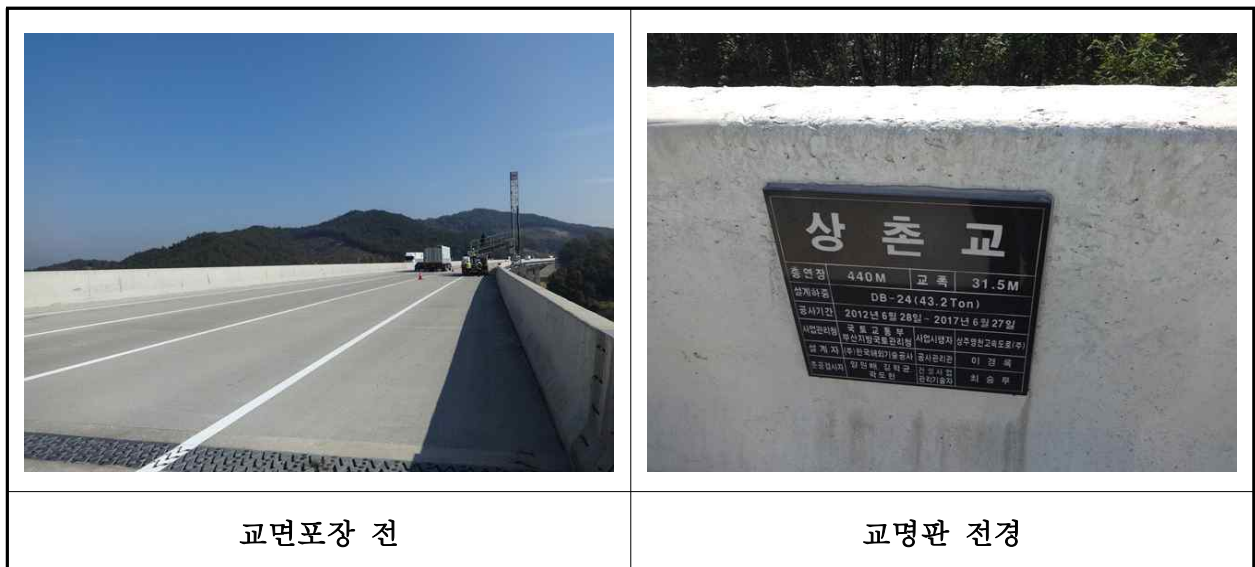
【사진 2.3.42】 교면포장 전경

- 현장조사 결과 포장은 콘크리트 망상균열이 조사되었다.

- 교면포장은 전반적으로 망상균열이 조사되었고, 발생한 균열은 건조수축, 온도변화, 거푸집 조기탈형 등의 복합적인 원인에 의한 비구조적 소수의 미세균열로서 표면보수를 실시하여 내구성을 확보가 바람직할 것으로 판단된다.

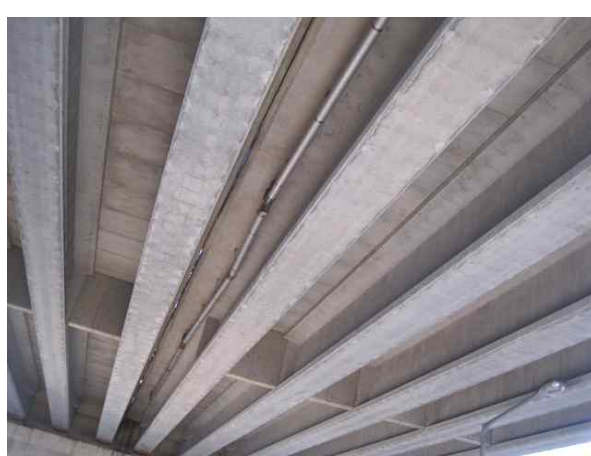
【사진 2.3.45】 배수시설 손상현황

배수시설 상태 양호

- 배수구는 현재 양호한 상태이며, 공용기간 경과 및 추량통행에 의한 비산물퇴적 등의 원인으로 이물질퇴적, 그로인한 체수, 배수관 부식 등의 손상이 발생할 수 있으므로, 주기적인 정비를 통한 유지관리가 필요하다.

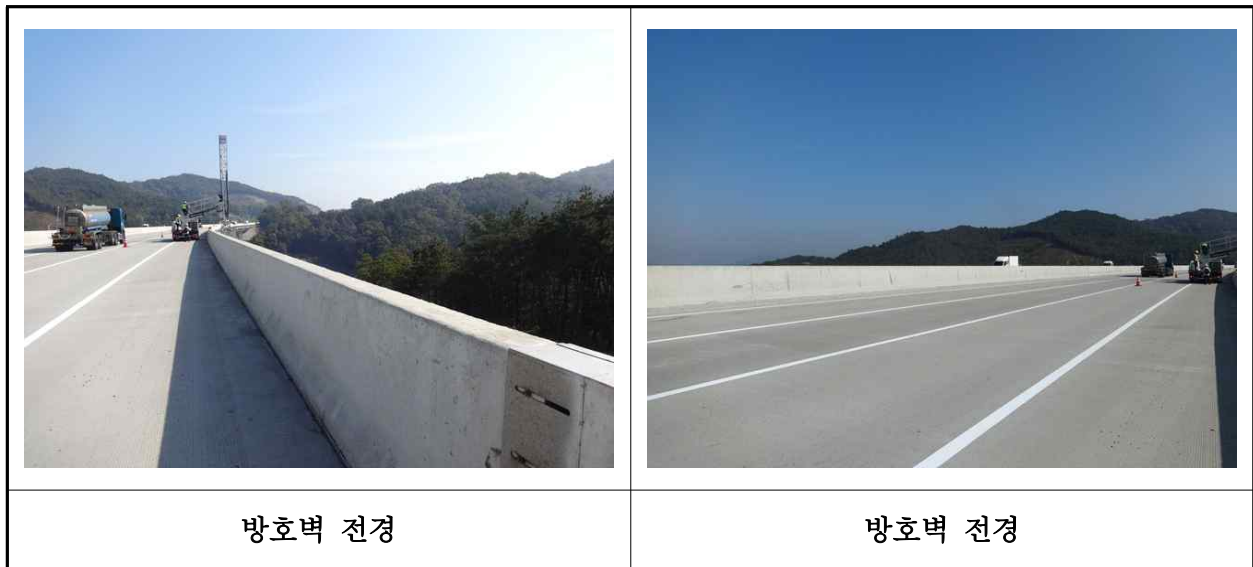
【사진 2.3.46】 방호벽 및 중앙분리대 전경

- 방호벽에 대한 현장조사 결과, 폭 0.3mm 미만 균열이 확인되었고, 일부 구간에 균열부 백태가 조사되었다.

- 방호벽에 발생한 균열 및 균열부 백태는 초기 건조수축, 공용기간 증가, 우수유입 등에 의한 손상으로 내구성확보를 위한 표면보수를 실시하여야 할 것으로 판단된다.
