## 6. 신개교

### 6.1 시설물의 개요

본 시설물은 경상북도 의성군 단밀면 낙정리(상주영천고속도로 9.591~9.646km)에 위치한 교량으로서 총 연장 55.0m, 폭 24.3m, 왕복 4차로로 시공되어 있다.

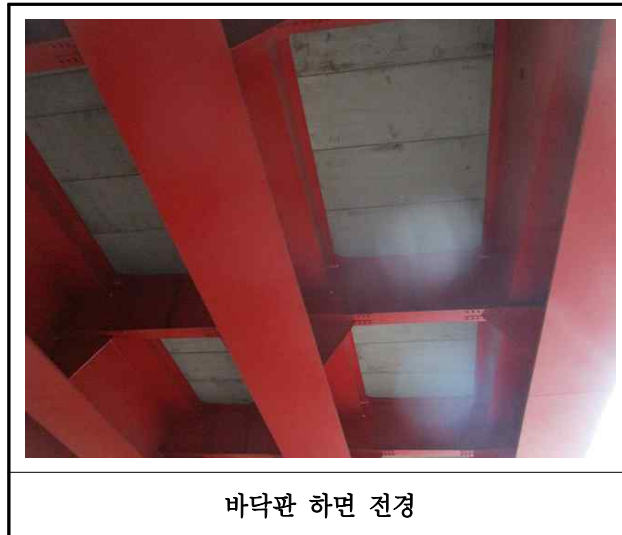
【사진 6.3.2】 바닥판하면 전경

바닥판 하면 전경

- 바닥판 하면의 현장조사 결과 안전성에 영향을 미칠만한 손상이 없는 양호한 상태로 확인되었다.

- 바닥판에 현장조사결과, 손상이 없는 양호한 상태로 조사되었으나, 주기적인 점검을 통한 신규손상의 발생 등에 대한 유지관리가 필요하다고 판단된다.

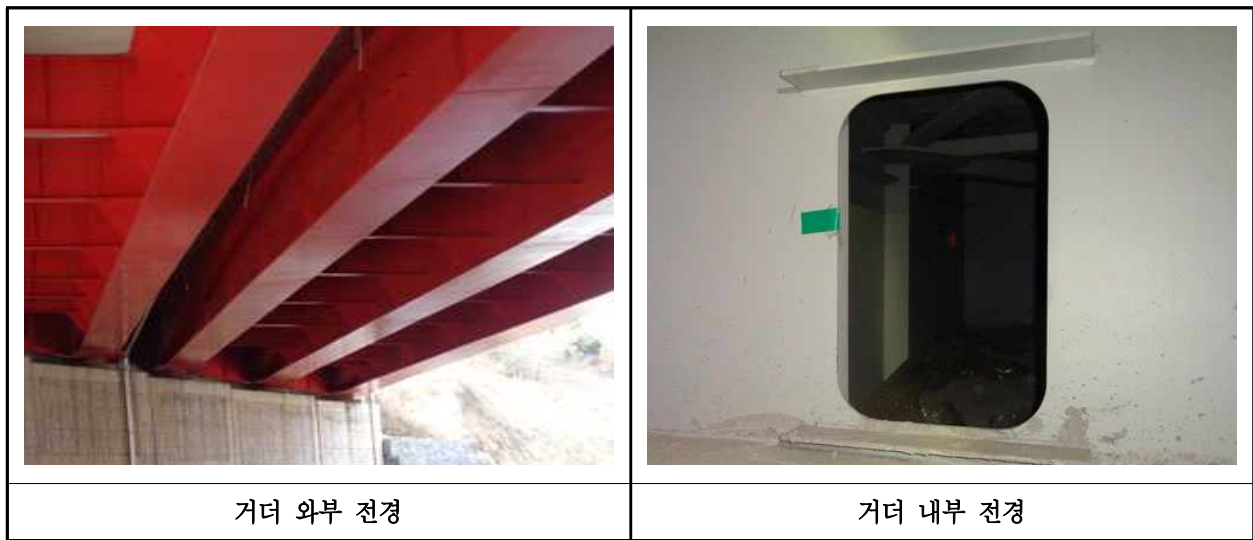
【사진 6.3.4】 거더 전경

- 거더에 대한 현장조사 결과 안전성에 영향을 미칠만한 손상이 없는 양호한 상태로 확인되었다.

- 거더 내,외부의 외관조사 결과, 현재 손상이 없는 양호한 상태이며, 주기적인 점검을 통한 손상의 발생여부 확인 등의 유지관리가 요구된다.

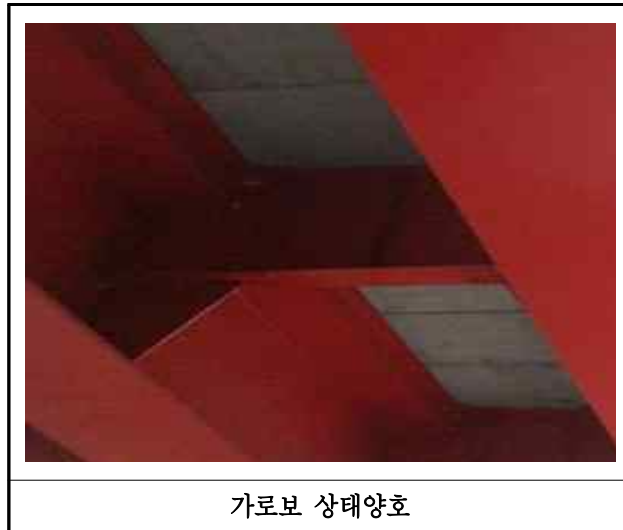
【사진 6.3.7】 가로보 손상현황

- 가로보에 대한 현장조사 결과 손상이 없는 양호한 상태로 확인되었다.

- 가로보의 외관조사 결과, 현재 손상이 없는 양호한 상태이며, 주기적인 점검을 통한 손상의 발생여부 확인 등의 유지관리가 요구된다.

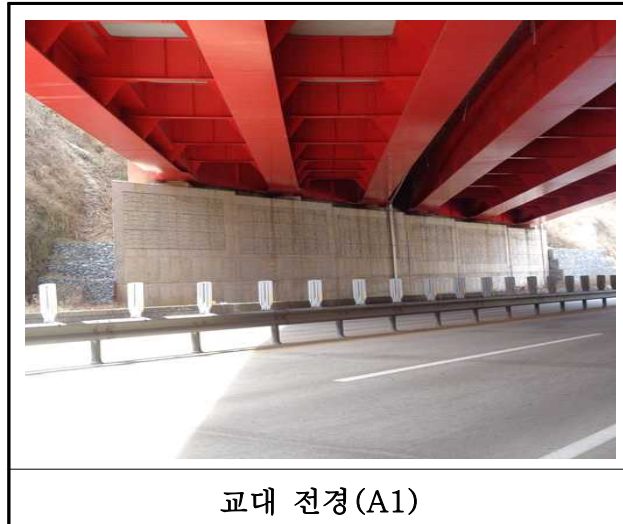
【사진 6.3.8】 교대 전경

교대 전경 (A1)

- 교대 A1, A2에 대한 외관조사 결과, A2에서 균열 ( $C_w=0.3\text{mm}$ 미만) 손상이 발생한 것으로 조사되었다.

- 교대에 건조수축, 거푸집 조기탈착, 공용기간 증가 등을 통한 균열(Cw=0.3mm미만)이 확인되었고, 손상부는 주기적인 점검을 통한 손상의 진전여부 확인 후 진전시 신축이음과 연계한 보수, 표면처리 등의 유지관리가 요구된다.

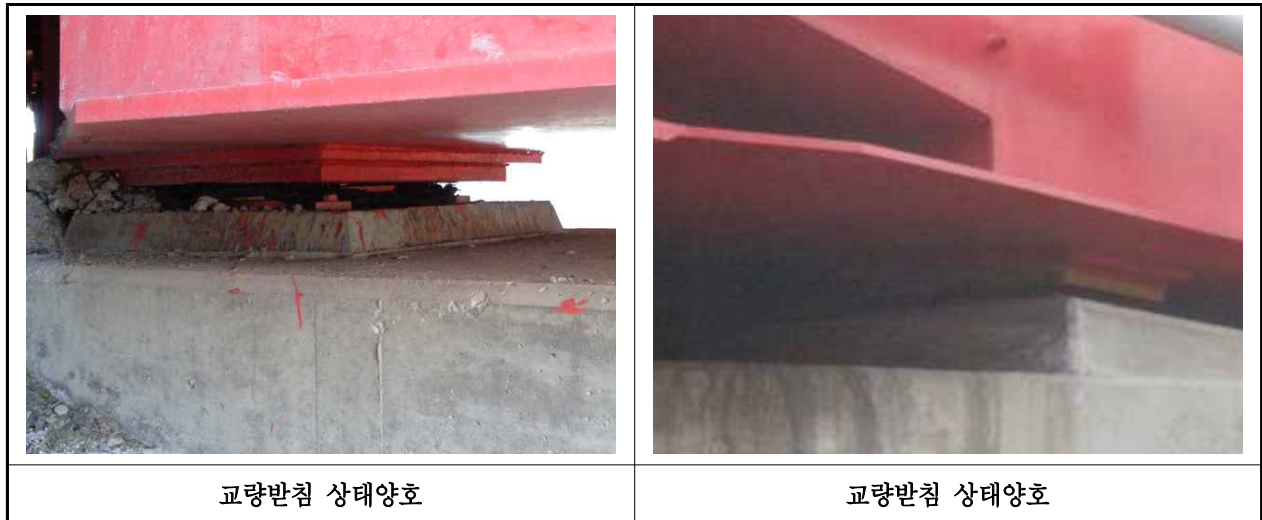
【사진 6.3.13】 교량받침 손상현황

- 현장조사 결과, 손상이 없는 양호한 상태로 확인되었다.

- 교량받침은 손상이 없는 양호한 상태로 확인되었고, 받침장치는 주기적인 점검을 통한 손상의 발생여부 확인 등의 유지관리가 필요할 것으로 사료된다.

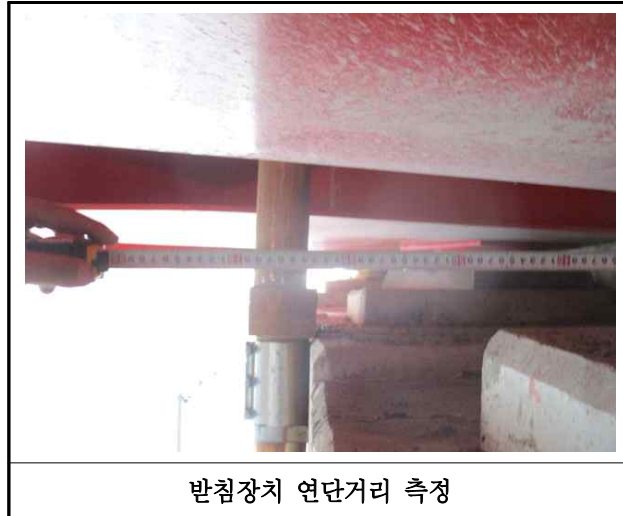
【사진 6.3.14】 교량받침장치 연단거리측정

- 연단거리 측정 결과, 전 개소 모두 실측 연단거리가 계산 연단거리를 상회하고 있는 것으로 측정되어 설계기준을 만족하고 있는 것으로 검토되었다.

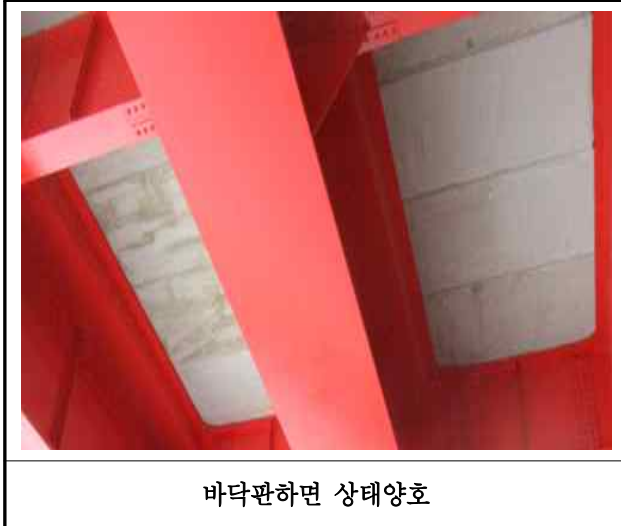
【사진 6.3.3】 바닥판하면 손상현황

- 바닥판 하면에 대한 현장조사 결과 안전성에 영향을 미칠만한 손상이 없는 양호한 상태로 확인되었다.

- 바닥판에 현장조사결과, 손상이 없는 양호한 상태로 조사되었으나, 주기적인 점검을 통한 신규손상의 발생 등에 대한 유지관리가 필요하다고 판단된다.

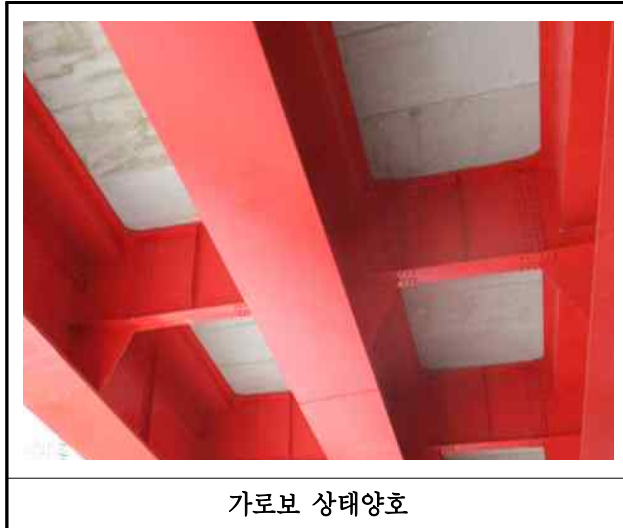
【사진 6.3.7】 가로보 손상현황

- 가로보에 대한 현장조사 결과 손상이 없는 양호한 상태로 확인되었다.

- 가로보는 현재 손상이 없는 양호한 상태이며, 주기적인 점검을 통한 손상의 신규 발생 여부 확인 등의 유지관리가 요구된다.

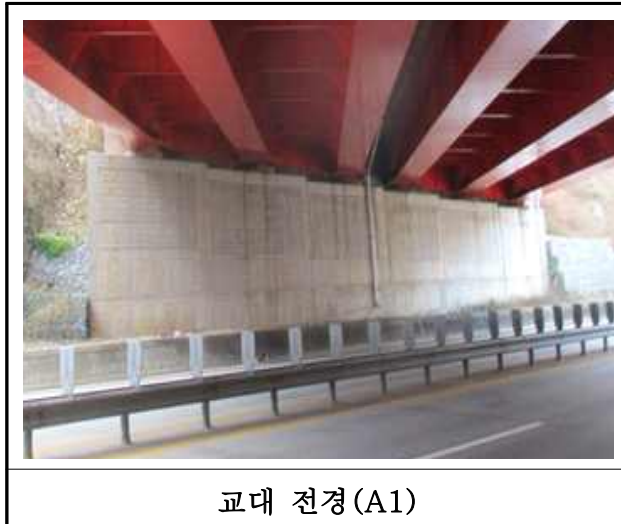
【사진 6.3.8】 교대 전경

- 교대 A1, A2에 대한 외관조사 결과 A2에 균열 ( $C_w=0.3\text{mm}$ 미만), 누수흔적, 실란트 파손, 날개벽 밀림 손상이 발생한 것으로 조사되었다.

- 교대에 건조수축으로 인한 균열 (Cw=0.3mm미만), 공용기간 증가 및 신축이음을 통한 우수유입으로 인한 누수흔적, 실란트 파손, 접속부 토공구간에 시공초기 다짐부족, 우수유입으로 인한 토사유실이 원인으로 추정되는 날개벽 밀림이 조사되었다. 발생한 균열 및 누수흔적, 실란트 파손의 경우 손상의 진전 방지를 위한 표면처리, 실란트 재설치 등의 조치가 요망되며, 날개벽밀림의 경우 구조물의 내구성에 영향을 미칠만한 손상은 아니므로 주의관찰 후 손상의 진전 시 적절한 조치를 취하는 것이 바람직 할 것으로 판단된다.

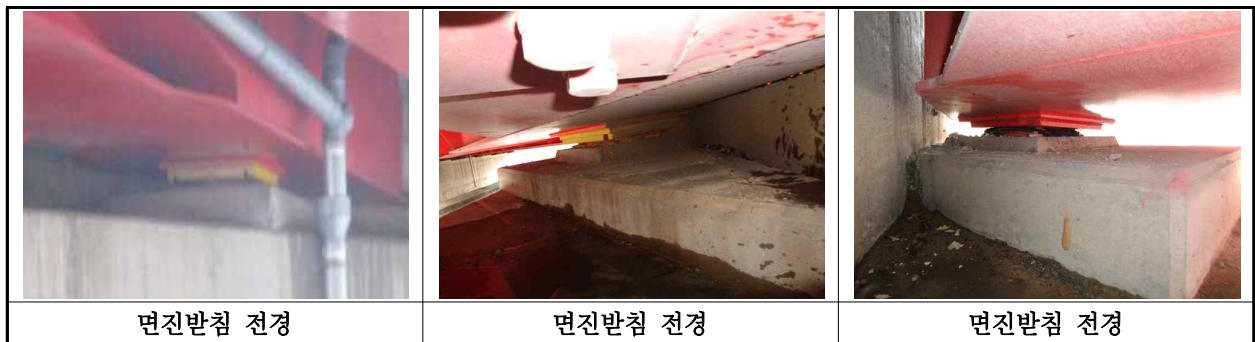
【사진 6.3.12】 교량받침 전경

- 현장조사 결과, 손상이 없는 양호한 상태로 확인되었다.

- 교량받침은 손상이 없는 양호한 상태로 확인되었고, 받침장치는 주기적인 점검을 통한 손상의 발생여부 확인 등의 유지관리가 필요할 것으로 사료된다.

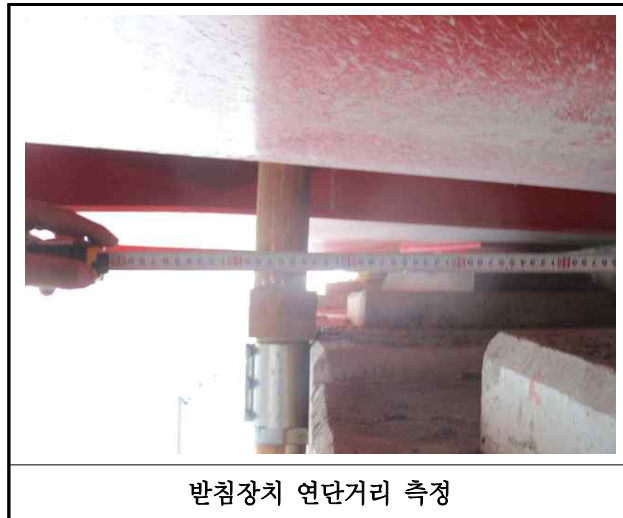
【사진 6.3.14】교량받침장치 연단거리측정

받침장치 연단거리 측정

- 연단거리 측정 결과, 전 개소 모두 실측 연단거리가 계산 연단거리를 상회하고 있는 것으로 측정되어 설계기준을 만족하고 있는 것으로 검토되었다.

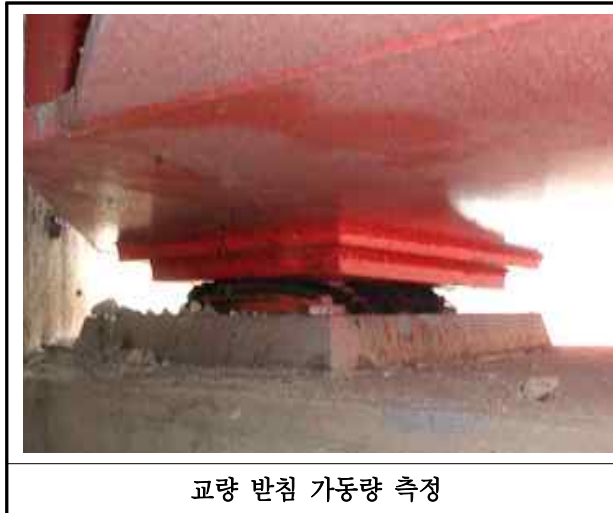
【사진 6.3.15】 교량받침 이동량 측정

교량 받침 가동량 측정

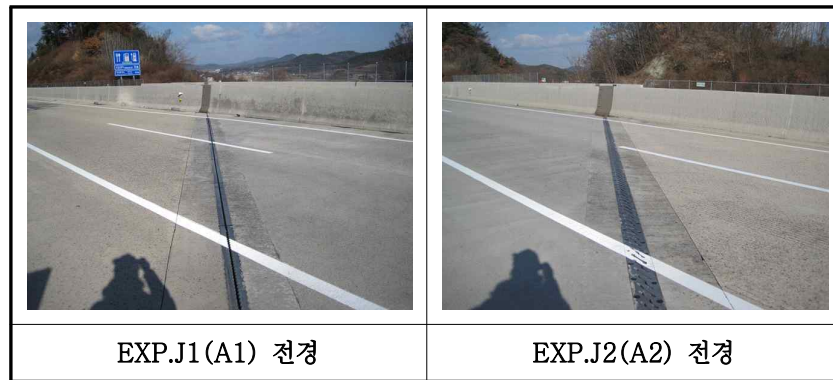
【사진 6.3.16】 신축이음장치 전경

- 본 교량의 신축이음장치는 A1에 모노셀 조인트, A2에 핑거 조인트로 시공된 상태이다. 점검차 조사를 위한 부분 통제시 도보를 통해 근접조사를 실시하였다.

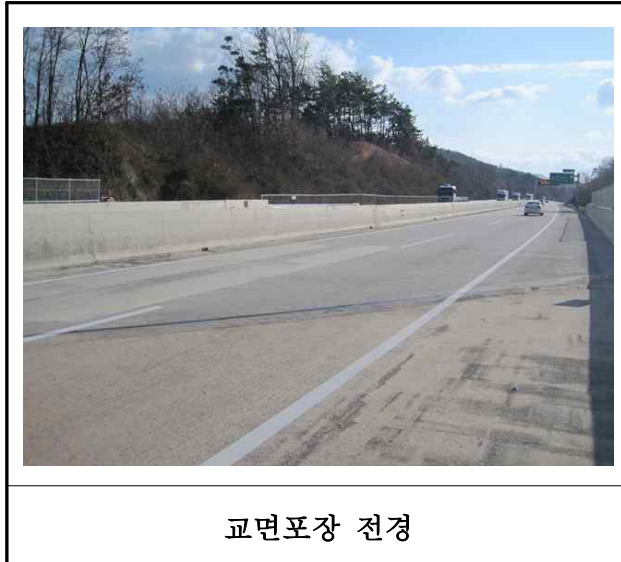
【사진 6.3.19】 교면포장 전경

- 교면포장의 외관조사 결과, 손상이 없는 양호한 상태로 확인되었고, 주기적인 점검을 통한 손상의 발생여부 확인 등의 유지관리가 요구된다.

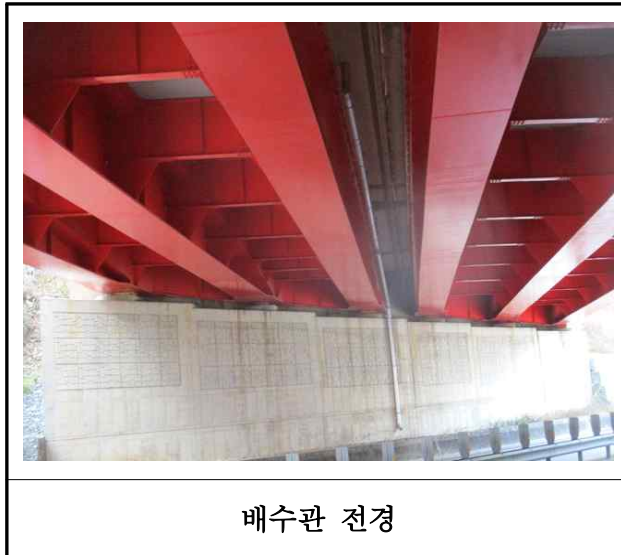
【사진 6.3.21】 배수시설 전경

배수관 전경

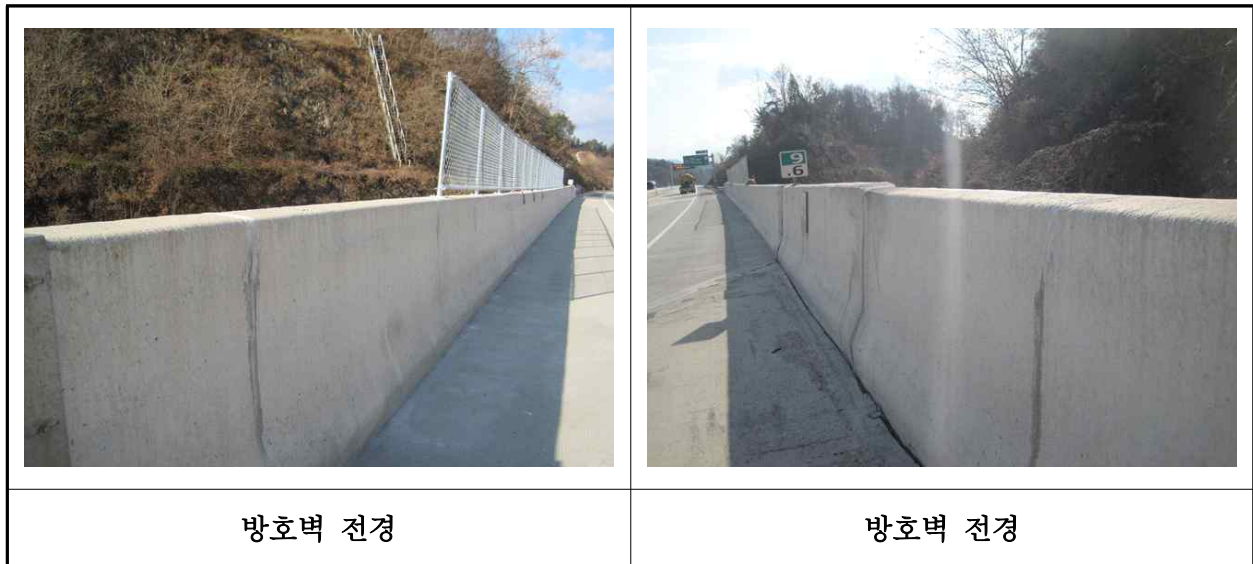
【사진 6.3.23】 방호벽 및 중앙분리대 전경

- 방호벽에 대한 현장조사 결과, 폭 0.3mm 이상 균열이 확인되었고, 파손 및 접속부 파손이 확인되었다.

- 방호벽에 발생한 균열부 백태는 건조수축, 공용기간 증가, 조기 거푸집 탈착 등 복합적 원인으로 발생한 균열에 우수유입 등의 이유로 기존 균열부에 백태가 발생한 손상으로 백태의 손상 진전으로 인한 2차 손상을 방지하기 위한 표면처리 등의 조치가 요구된다.

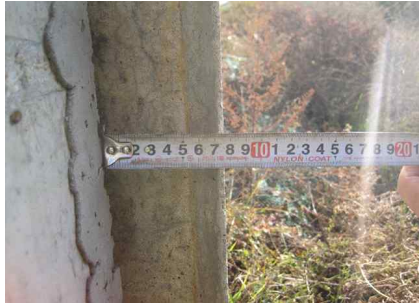
| <p>① 교대 A2 날개벽 밀림- 진전 여부확인</p> | |
