## 12. 오실교

### 12.1 시설물의 개요

본 시설물은 경상북도 구미시 장천면 오로리(상주영천고속도로 37.293~38.023km)에 위치한 교량으로서 총 연장 280.0m, 폭 24.3m, 왕복 4차로로 시공되어 있다.

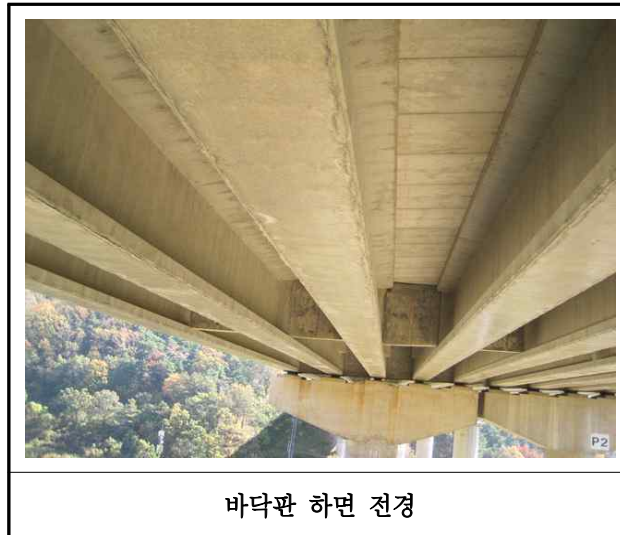
【사진 12.3.2】바닥판하면 전경

- 바닥판 하면의 외관조사 결과, 손상이 없는 양호한 상태로 확인되었다.

- 바닥판하면의 외관조사 결과, 손상이 없는 양호한 상태로 확인 되었으며, 바닥판하면은 주기적인 점검을 통한 신규 손상의 발생여부 확인 등의 유지관리가 필요하다.

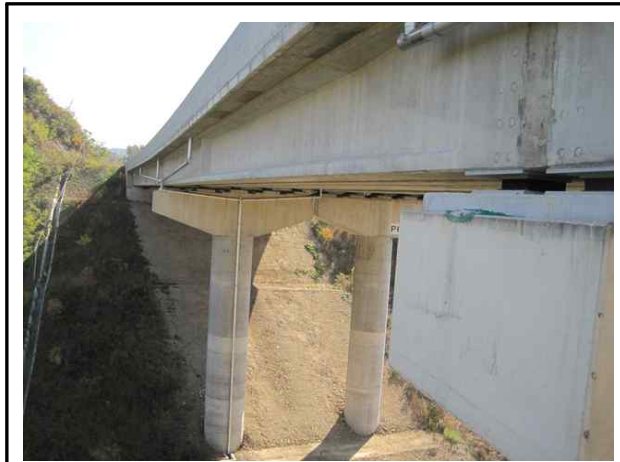
【사진 12.3.4】 거더 전경

- 거더의 외관조사 결과, 거더 외측에 발생된 박리는 시공 초기 외부 충격에 의한 손상으로 추정되며, 손상부는 부재의 내구성 및 사용성 확보 차원의 단면보수 등의 조치가 요구된다.

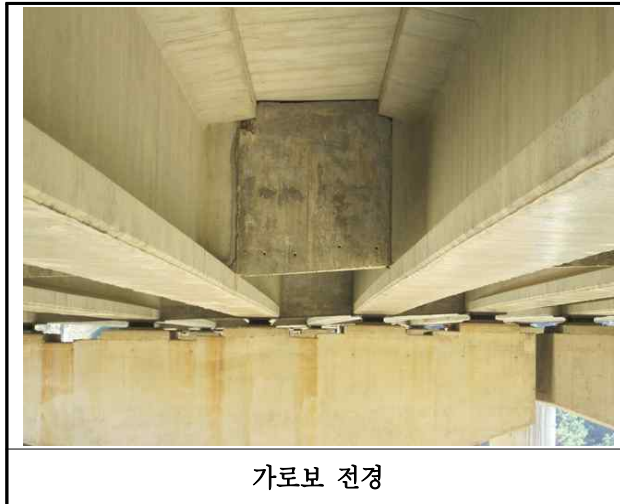
【사진 12.3.6】 가로보 전경

- 가로보에 대한 현장조사 결과, 일부 구간에서 재료분리, 재료분리 및 철근노출 등의 손상이 조사되었다.

- 가로보의 외관조사 결과, 발생한 재료분리 재료분리 및 철근노출은 시공시 다짐불량, 피복부족에 의한 손상으로, 부재의 내구성 확보차원의 단면보수, 단면보수+방청 등의 유지관리가 필요할 것으로 사료된다.

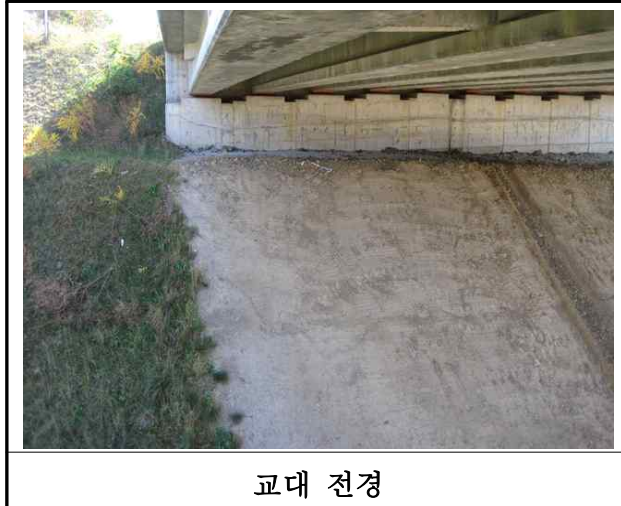
【사진 12.3.8】 교대 전경

- 교대 A1, A2에 대한 외관조사 결과, 폐콘크리트 퇴적, 실란트 미시공, 실란트 파손 등의 손상이 확인되었다.

- 교대에 발생한 실란트 손상 및 폐콘크리트 손상은 시공 미흡에 의한 손상 및 공용중 열화로 인한 손상으로 정비, 실란트 충전 등의 유지관리가 필요할 것으로 사료된다.

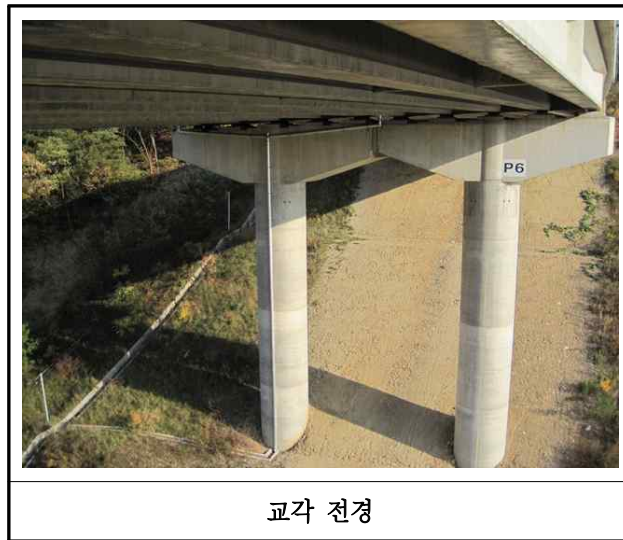
【사진 12.3.10】 교각 전경

- 교각에 대한 현장조사 결과 기존 손상인 폭 0.3mm내,외 균열, 망상균열, 백태, 박리, 박락 등의 손상이 조사되었다.

- 교각 코핑 및 기둥부에 발생한 균열은 건조수축, 온도변화, 거푸집 조기탈형 등의 복합적인 원인에 의한 비구조적 소수의 미세균열로서 표면보수, 주입보수를 실시하여 내구성을 확보가 바람직할 것으로 판단된다.
- 교각에 발생한 백태는 외부 우수유입에 의한 손상으로 표면처리 등의 조치가 요구된다.
- 코핑부에 발생한 단면손상(박리, 박락 등)은 시공시 다짐미흡, 외부충격에 의한 손상으로 부재의 사용성 및 내구성 확보 차원의 단면보수 등의 유지관리가 요구된다.

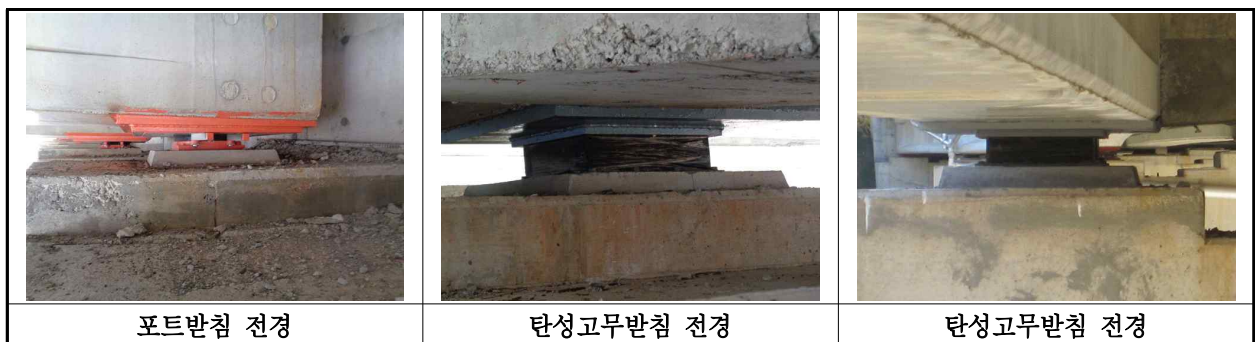
【사진 12.3.12】 교량반침 전경

- 현장조사 결과, 경미한 플레이트 부식이 조사되었으며, 무수축몰탈 폭 0.3mm미만 균열이 국부적으로 조사되었다. 일부 반침에서 반침 콘크리트 재료분리가 확인되었다.

- 받침본체에서 조사된 본체 부식은 신축이음 외측 단부 누수 및 외부 우수유입에 의한 2차 손상으로 판단되며, 신축이음으로 유입되는 우수차단(하부 물받이설치, 외측 차수덮개 또는 조인트설치)이 선행되어야 하고, 손상부는 유지관리를 위하여 재도장이 필요하다.
- 받침콘크리트에서 조사된 균열은 국부적으로 발생한 폭 0.1~0.2mm의 미세균열로 현 상태에서 별도의 조치보다는 유지관리 후 손상진전 및 추가 손상 발생 시 일괄 보수하는 것이 바람직 할 것으로 판단된다.
- 발생한 무수축물탈 재료분리의 경우, 시공 미흡에 의한 손상으로 단면보수 등의 조치가 필요하다.

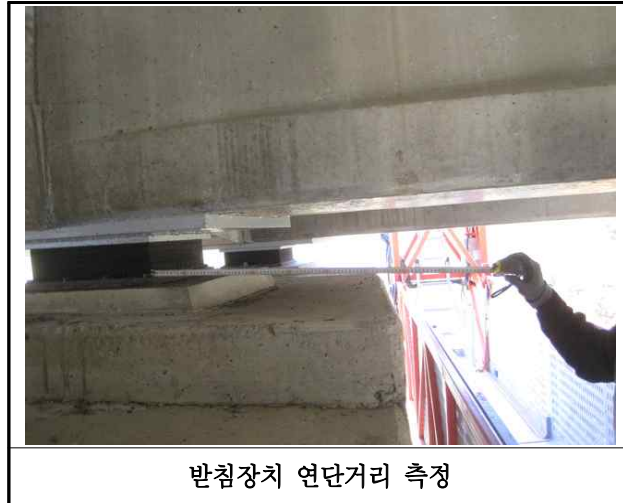
【사진 12.3.14】 교량받침장치 연단거리측정

- 연단거리 측정 결과, 전 개소 모두 실측 연단거리가 계산 연단거리를 상회하고 있는 것으로 측정되어 설계기준을 만족하고 있는 것으로 검토되었다.

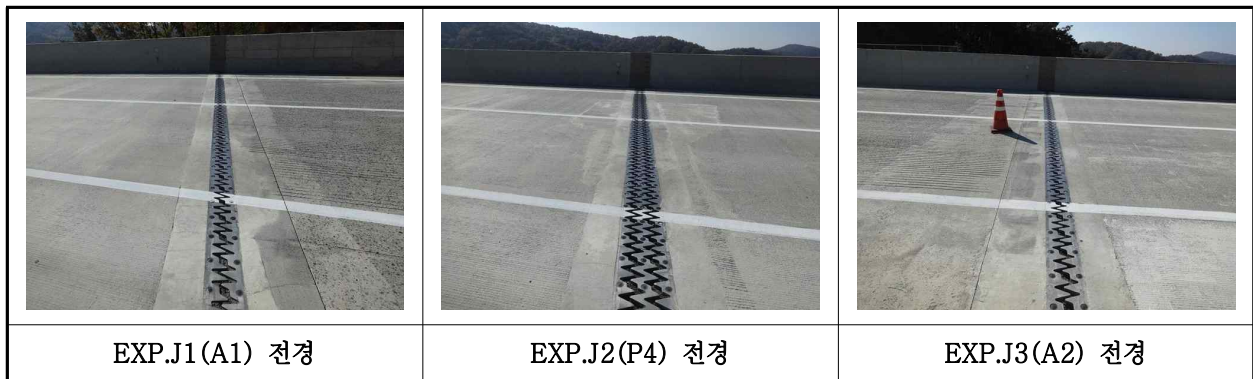
【사진 12.3.16】 신축이음장치 전경

- 신축이음 현장조사 결과 후타재 균열, 파손, 차수판 앵커 탈락 등이 조사되었다.

- 신축이음에 발생한 후타재 균열, 후타재 파손은 차량 통행하중 및 충격, 콘크리트 열화 등으로 인한 손상으로 판단되며, 표면처리, 단면보수를 실시하는 유지관리가 필요하다. 공용 시 본체에서는 차량통행으로 인한 분산먼지, 우수에 의한 갯길측 체수 등에 의한 이물질 퇴적, 본체 부식 등의 손상이 추가 발생할 가능성이 있으므로, 주기적인 정비를 통한 유지관리가 필요하다.

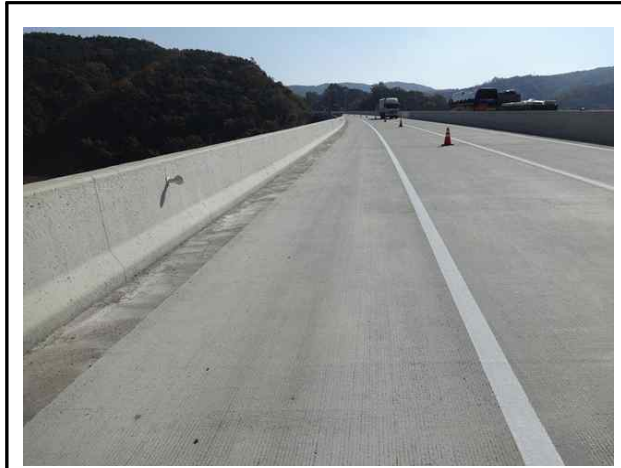
【사진 12.3.19】 교면포장 전경

- 현장조사 결과 포장은 손상이 없는 양호한 상태로 확인되었다.

- 교면포장은 현재 손상이 없는 양호한 상태이며, 주기적인 점검을 통한 신규 손상 발생 등의 유지관리가 요구된다.

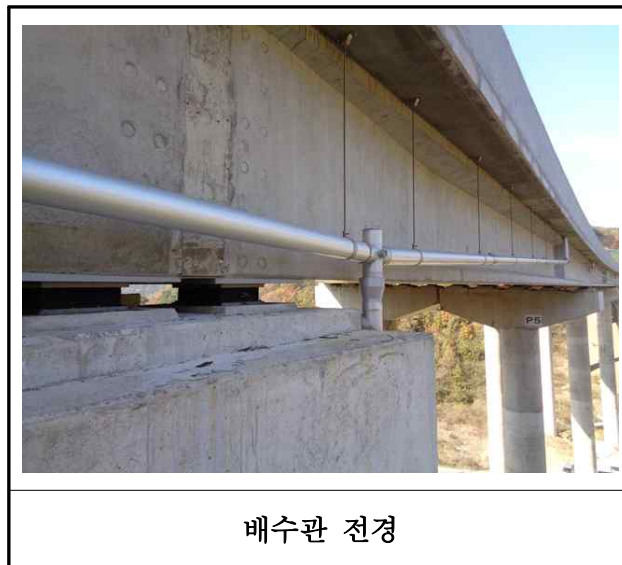
【사진 12.3.21】 배수시설 전경

- 배수시설에 대한 현장조사 결과, 손상이 없는 양호한 상태로 확인되었다.

- 배수구는 현재 전반적으로 양호한 상태이며, 주기적인 점검을 통한 손상의 발생 여부 확인 등의 유지관리가 요구된다.

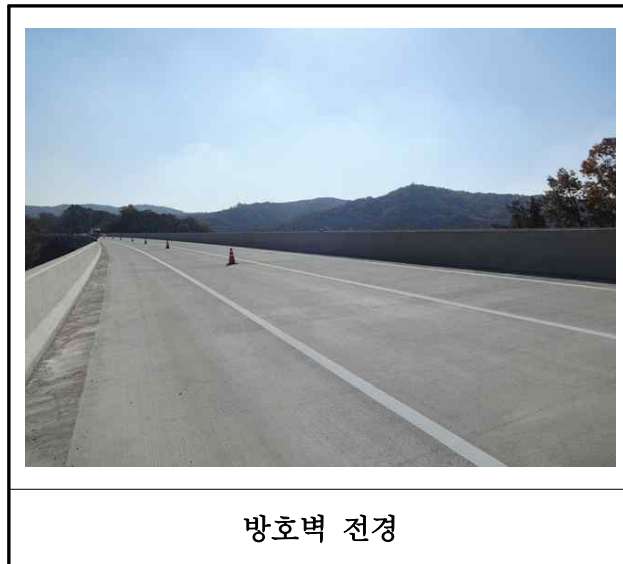
【사진 12.3.23】 방호벽 및 중앙분리대 전경

- 방호벽에 대한 현장조사 결과, 손상이 없는 양호한 상태로 조사되었다.

- 방호벽의 외관조사 결과, 손상이 없는 양호한 상태로 확인되었고, 방호벽은 주기적인 점검을 통한 손상의 발생 여부 확인 등의 유지관리가 필요할 것으로 사료된다.

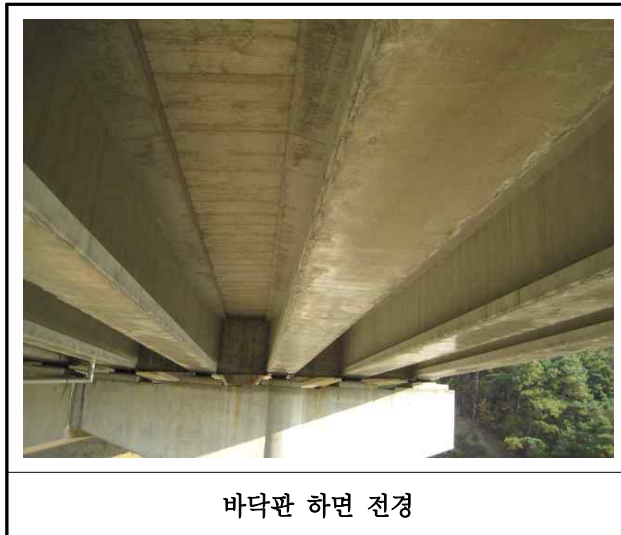
【사진 12.3.25】 바닥판하면 전경

- 바닥판하면의 발생된 재료분리 및 철근노출은 시공 미흡 및 피복부족에 의한 손상으로 바닥판하면의 내구성 확보 차원의 단면보수+방청 등의 보수가 필요할 것으로 판단된다.

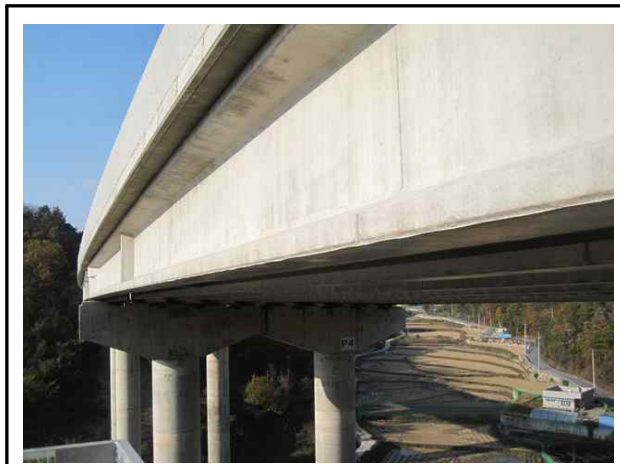
【사진 12.3.27】 거더 전경

- 거더에 대한 현장조사 결과, 안전성에 영향을 미칠만한 손상은 조사되지 않은 것으로 확인되었다.

- 거더의 외관조사 결과, 안전성에 영향을 미칠만한 손상은 조사되지 않은 것으로 확인되고, 거더는 주기적인 점검을 통한 신규 손상의 발생여부 확인 등의 유지관리가 필요할 것으로 판단된다.

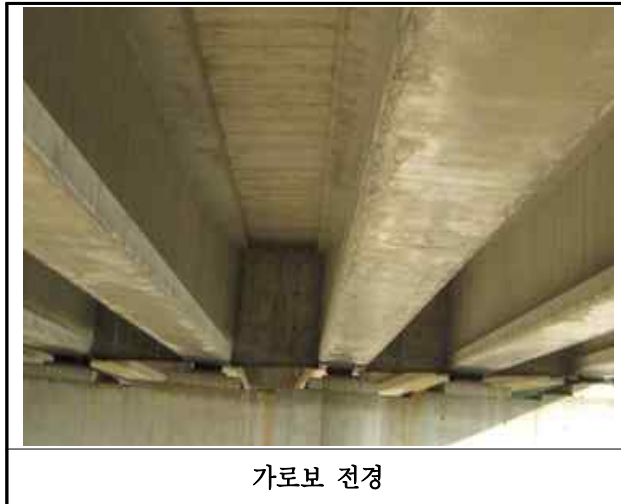
【사진 12.3.29】 가로보 전경

- 가로보에 발생한 재료분리는 일부 구간에서 발생한 손상으로 시공미흡, 다짐불량 등의 복합적인 원인에 의한 손상으로 부재의 내구성 확보 차원의 단면보수 등의 조치가 필요하다.

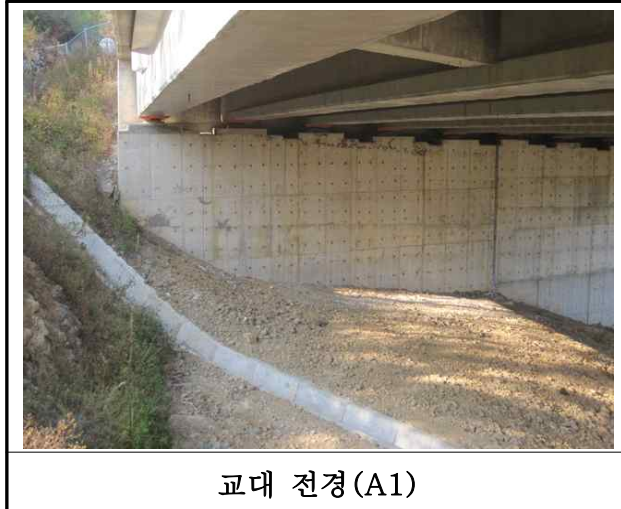
【사진 12.3.31】 교대 전경

- 교대 A1, A2에 대한 외관조사 결과 A2에 실란트 파손 등의 손상이 발생한 것으로 조사되었다.

- 교대에 발생한 실란트 파손은 공용중 열화로 인한 손상으로 실란트 재충진 등의 유지관리가 필요하다.

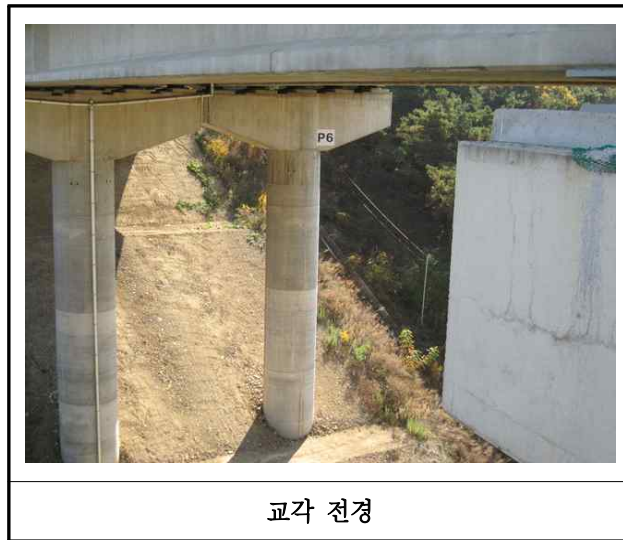
【사진 12.3.33】 교각 전경

- 교각에 대한 현장조사 결과 기존 손상인 폭 0.3mm내,외 균열, 망상균열, 백태, 박리 및 박락 등이 조사되었다.

- 교각 코핑 및 기둥부에 발생한 균열 및 망상균열은 건조수축, 온도변화, 거푸집 조기탈형 등의 복합적인 원인에 의한 비구조적 소수의 미세균열로서 표면보수, 주입보수를 실시하여 내구성을 확보가 바람직할 것으로 판단된다.
- 교각의 백태는 외부 우수유입에 의한 손상으로 추정되며, 발생한 단면손상(박리, 박락 등)의 경우 시공시 외부 충격에 의한 손상으로 추정된다. 손상부는 내구성 및 사용성 확보 차원의 표면처리, 단면보수 등의 조치가 요구된다.

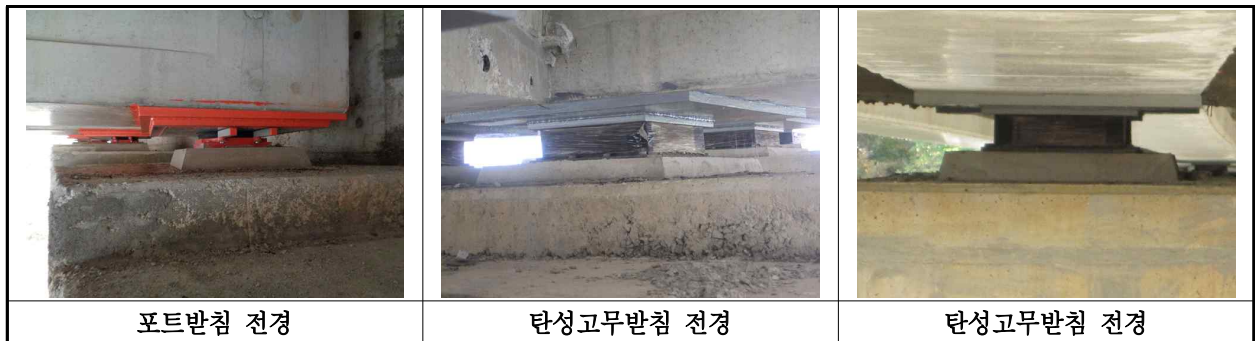
【사진 12.3.35】 교량반침 전경

- 현장조사 결과 경미한 플레이트 부식이 조사되었으며, 무수축몰탈 폭 0.3mm미만 균열이 국부적으로 조사되었다. 일부 반침 콘크리트 재료분리, 백태가 확인되었다.

- 받침본체에서 조사된 본체 부식은 신축이음 외측 단부 누수 및 외부 우수유입에 의한 2차 손상으로 판단되며, 신축이음으로 유입되는 우수차단(하부 물받이설치, 외측 차수덮개 또는 조인트설치)이 선행되어야 하고, 손상부는 유지관리를 위하여 재도장이 필요하다.
- 무수축물탈에서 조사된 균열은 국부적으로 발생된 폭 0.1~0.2mm의 미세균열로 현 상태에서 별도의 조치보다는 유지관리 후 손상진전 및 추가 손상 발생 시 일괄 보수하는 것이 바람직 할 것으로 판단된다.
- 받침콘크리트에서 조사된 재료분리는 국부적으로 발생되었으나, 파손부로 우수유입, 동절기 급격한 온도차에 의한 철근부식에 의해 손상이 진전이 우려되므로, 단면보수가 요망된다.

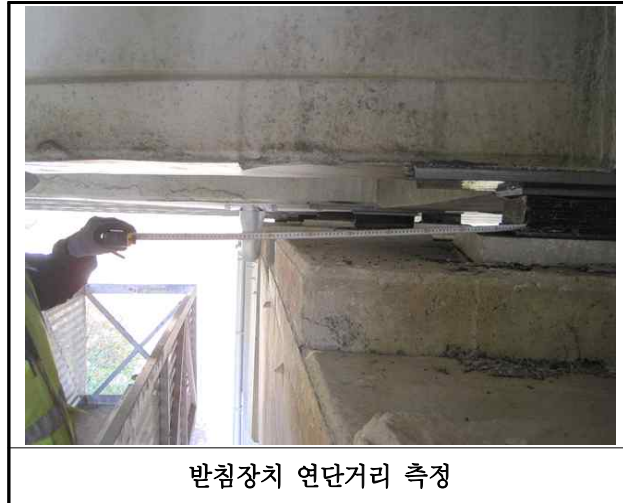
【사진 12.3.37】교량받침장치 연단거리측정

- 연단거리 측정 결과, 전 개소 모두 실측 연단거리가 계산 연단거리를 상회하고 있는 것으로 측정되어 설계기준을 만족하고 있는 것으로 검토되었다.

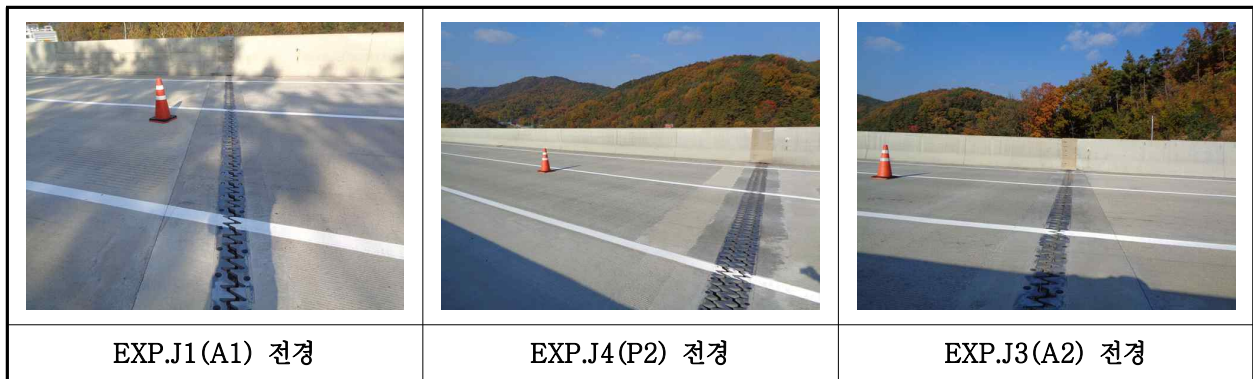
【사진 12.3.39】 신축이음장치 전경

- 신축이음 현장조사 결과 후타재 균열, 이물질 퇴적이 조사되었다.

- 신축이음에 발생한 후타재 균열은 차량 통행하중 및 충격, 콘크리트 열화 등으로 인한 손상으로 판단되며, 표면처리를 실시하는 유지관리가 필요하다.
- 공용시 본체에서는 차량통행으로 인한 분산먼지, 우수에 의한 갓길측 체수 등에 의한 이물질퇴적이 조사되었고, 손상부는 진전시 본체 부식 등의 손상이 추가 발생할 가능성이 있으므로, 주기적인 정비를 통한 유지관리가 필요하다.

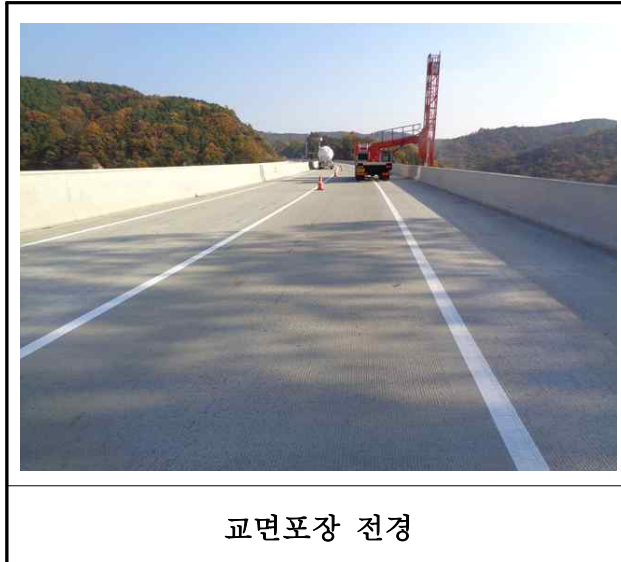
【사진 12.3.42】 교면포장 전경

- 현장조사 결과, 손상이 없는 양호한 상태로 확인되었다.

- 교면포장의 외관조사 결과, 손상이 없고, 주행성에 문제가 없는 양호한 상태로 조사되었고, 교면포장은 주기적인 점검을 통한 손상의 발생여부 확인 등의 유지관리가 필요할 것으로 사료된다.

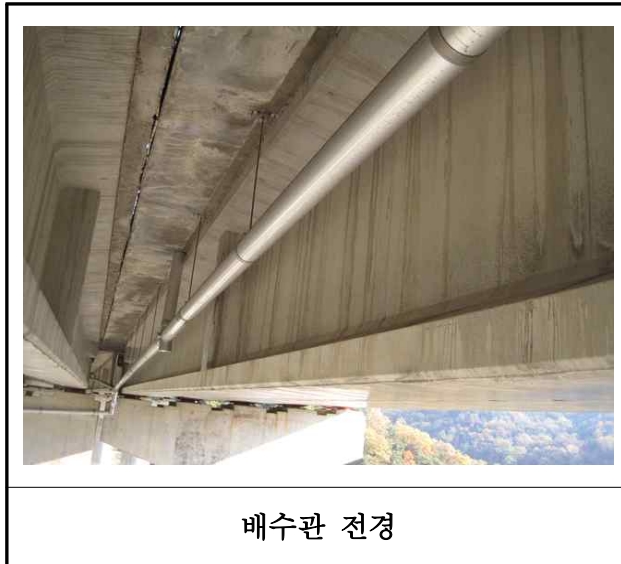
【사진 12.3.44】 배수시설 전경

- 배수시설에 대한 현장조사 결과, 손상이 없는 양호한 상태이다.

- 배수구는 현재 양호한 상태이며, 공용기간 경과 및 추량통행에 의한 비산물퇴적 등의 원인으로 이물질퇴적, 그로인한 체수, 배수관 부식 등의 손상이 발생할 수 있으므로, 주기적인 정비를 통한 유지관리가 필요하다.

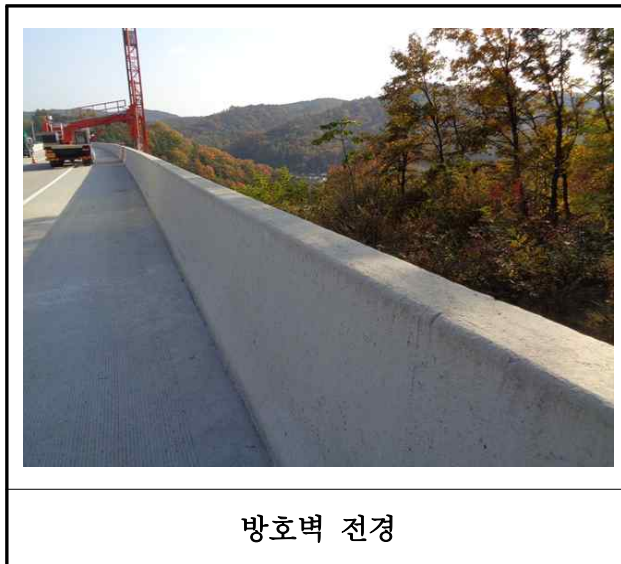
【사진 12.3.46】 방호벽 및 중앙분리대 전경

- 방호벽에 대한 현장조사 결과, 폭 0.3mm 미만 균열이 확인되었다.

- 방호벽에 발생한 균열은 초기 건조수축, 공용기간 증가, 우수유입 등에 의한 손상으로 내구성확보를 위한 표면보수를 실시하여야 할 것으로 판단된다.
