# 14. 내리교

## 14. 내리교

본 시설물은 경상북도 군위군 효령면 내리리(상주영천고속도로 41.077~41.277km)에 위치한 교량으로서 총 연장 200.0m, 폭 28.7m, 왕복 4차로로 시공되어 있다.

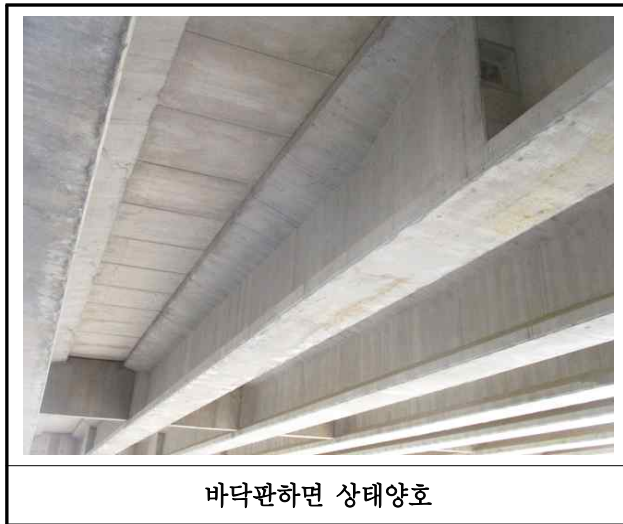
【사진 14.3.3】 바닥판하면 손상현황

- 바닥판 하면의 외관조사 결과, 손상이 없는 양호한 상태로 확인되었다.

- 바닥판하면은 손상이 없는 양호한 상태로 확인되었고, 바닥판은 주기적인 점검을 통한 손상의 발생여부 확인 등의 유지관리가 요구된다.

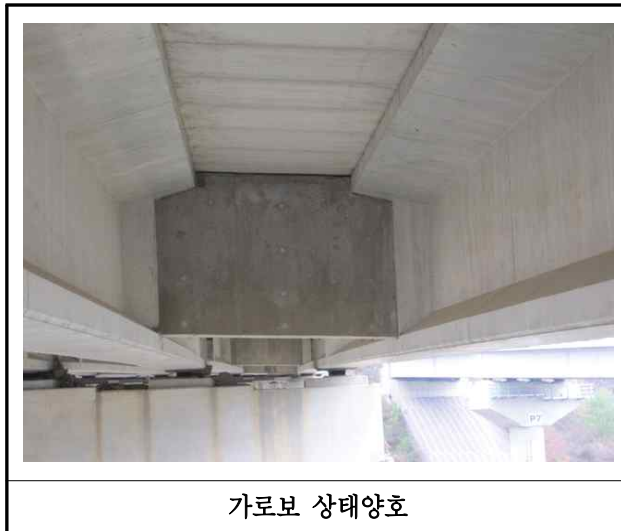
【사진 14.3.7】 가로보 손상현황

- 가로보에 대한 현장조사 결과 손상이 없는 양호한 상태로 확인되었다.

- 가로보의 외관조사 결과, 현재 손상이 없는 양호한 상태이며, 주기적인 점검을 통한 손상의 발생여부 확인 등의 유지관리가 요구된다.

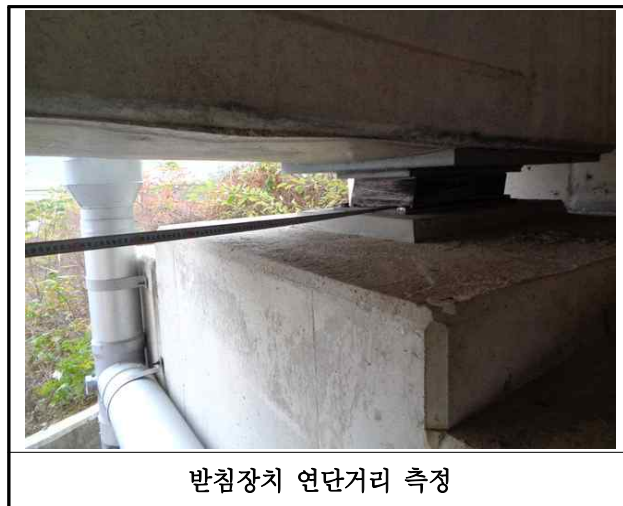
【사진 14.3.14】 교량받침장치 연단거리측정

- 연단거리 측정 결과, 전 개소 모두 실측 연단거리가 계산 연단거리를 상회하고 있는 것으로 측정되어 설계기준을 만족하고 있는 것으로 검토되었다.

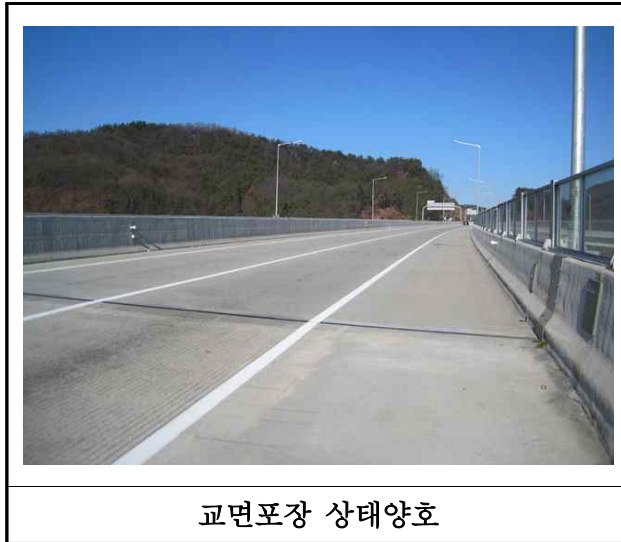
【사진 14.3.20】 교면포장 손상현황

- 현장조사 결과 포장은 손상이 없는 양호한 상태로 확인되었다.

- 교면포장은 현재 손상이 없는 양호한 상태이며, 주기적인 점검을 통한 신규 손상 발생 등의 유지관리가 요구된다.

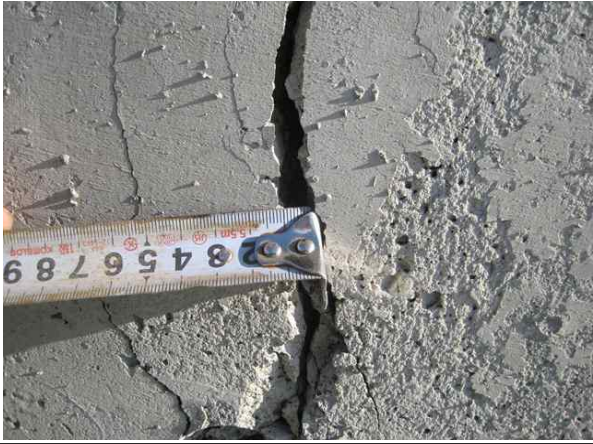
- 방호벽에 대한 현장조사 결과, 기존 손상인 0.3mm 미만 균열, 백태, 파손, 접속부 이격, 단차 등의 손상이 조사되었다.

| S1 방호벽 접속부 이격(1.5m/10mm) | S3 방호벽 백태(1.0m×0.2m) |

- 방호벽에 발생한 균열 및 백태는 초기 건조수축, 공용기간 증가, 우수유입 등에 의한 손상으로 내구성확보를 위한 표면보수를 실시하여야 할 것으로 판단된다.
- 방호벽에 발생한 접속부 이격, 단차, 파손의 경우 접속부 침하로 인한 손상으로 주기적인 점검을 통한 손상의 진전여부 및 단면보수 등의 조치가 필요할 것으로 사료된다.

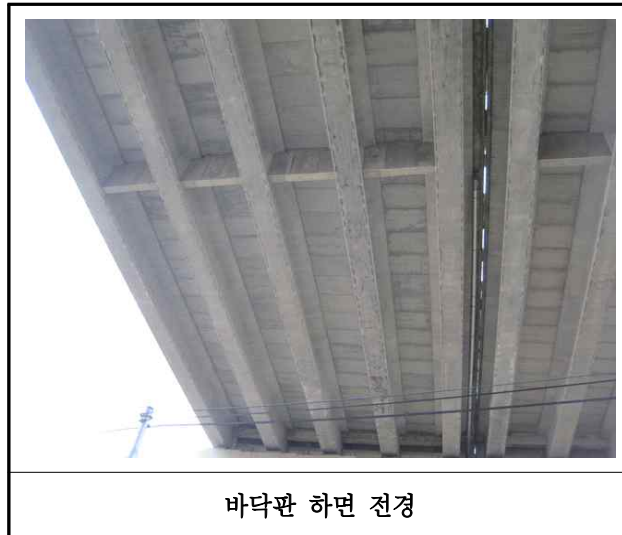
【사진 14.3.25】 바닥판하면 전경

- 바닥판 하면의 외관조사 결과, 손상이 없는 양호한 상태로 조사되었다.

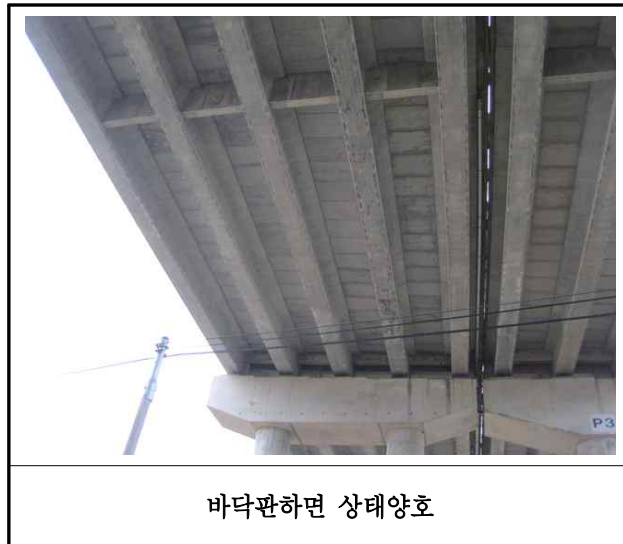
【사진 14.3.26】 바닥판하면 손상현황

- 바닥판하면의 외관조사 결과, 손상이 없는 양호한 상태로 조사되었고, 바닥판은 주기적인 점검을 통한 손상의 발생여부 확인 등의 유지관리가 요구된다.

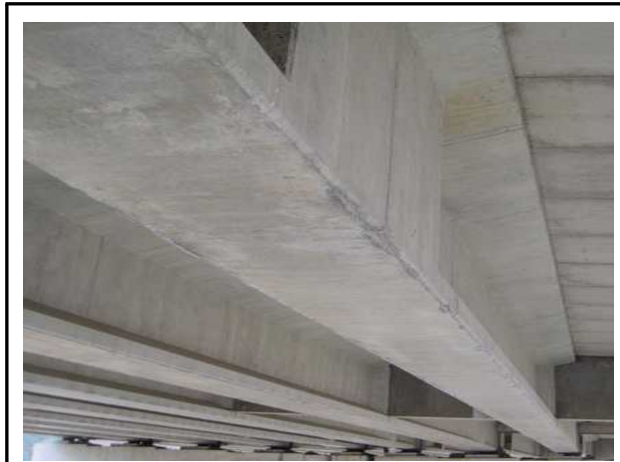
【사진 14.3.27】 거더 전경

- 거더에 대한 현장조사 결과 안전성에 영향을 미칠만한 손상은 조사되지 않았으나, 일부 구간에 백태가 발생하였다.

- 거더에 발생한 백태의 경우, 시공초기 우수유입에 의한 손상으로 추정되며, 손상부는 부재의 내구성 확보 차원의 표면처리 등의 조치가 요구된다.

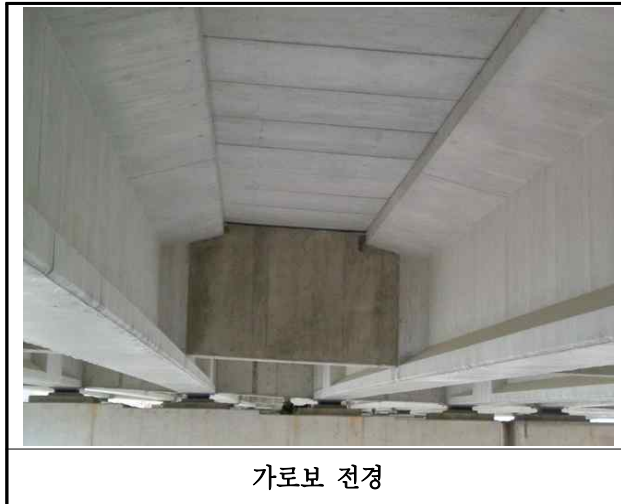
【사진 14.3.29】 가로보 전경

- 가로보에 대한 현장조사 결과 손상이 없는 양호한 상태로 확인되었다.

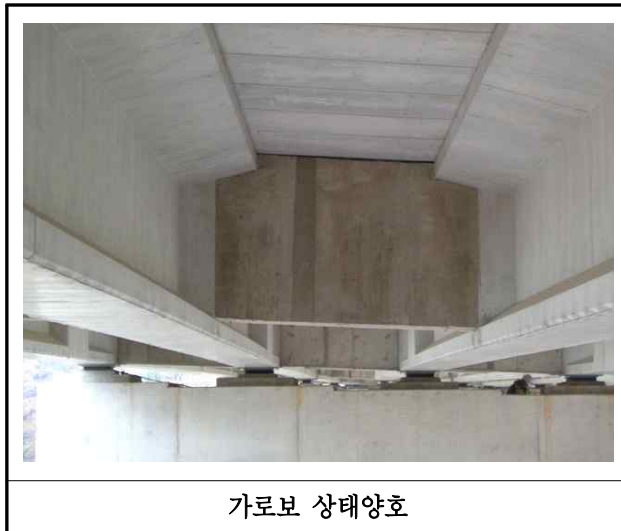
【사진 14.3.30】 가로보 손상현황

가로보 상태양호

- 가로보는 현재 손상이 없는 양호한 상태이며, 주기적인 점검을 통한 손상의 신규 발생 여부 확인 등의 유지관리가 요구된다.

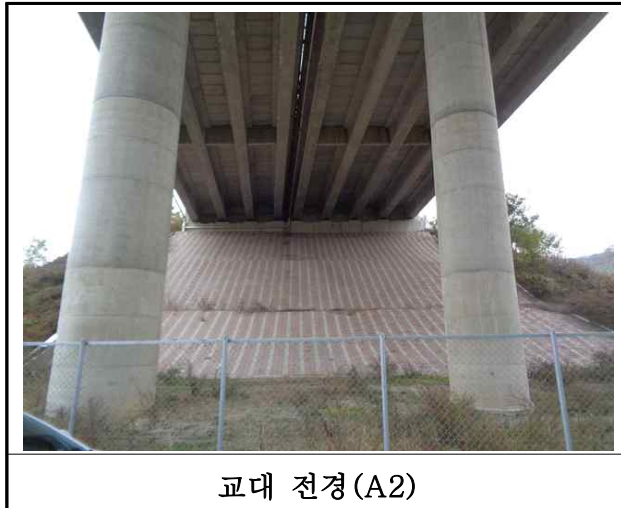
【사진 14.3.31】 교대 전경

- 교대 A1, A2에 대한 외관조사 결과, 0.3mm 미만 균열, 백태 등의 손상이 발생한 것으로 조사되었다.

- 교대에 신축이음을 통한 우수유입으로 인한 백태가 확인되었고, 손상부는 진전시 신축이음과 연계한 보수가 요구된다.
- 발생한 균열은 건조수축, 온도변화, 거푸집 조기탈형 등의 복합적인 원인에 의한 비구조적 소수의 미세균열로서 표면보수를 실시하여 내구성을 확보가 바람직할 것으로 판단된다.

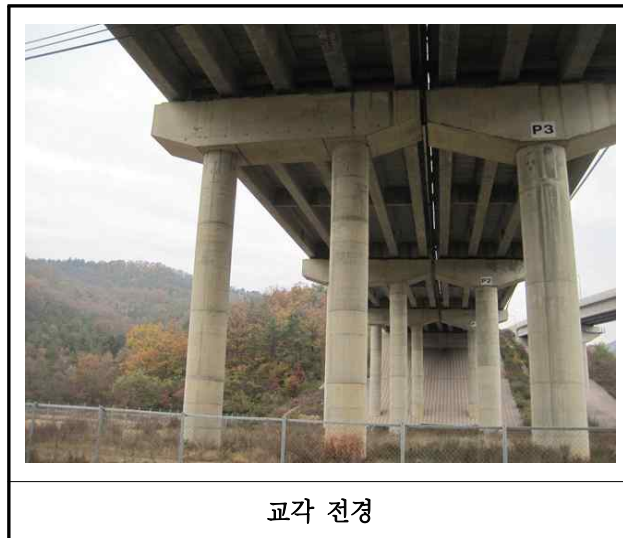
【사진 14.3.33】 교각 전경

- 교각에 대한 현장조사 결과, 폭 0.3mm미만 균열이 조사되었다.

- 교각 코핑부에 발생한 균열은 건조수축, 온도변화, 거푸집 조기탈형 등의 복합적인 원인에 의한 비구조적 소수의 미세균열로서 표면보수를 실시하여 내구성을 확보가 바람직할 것으로 판단된다.

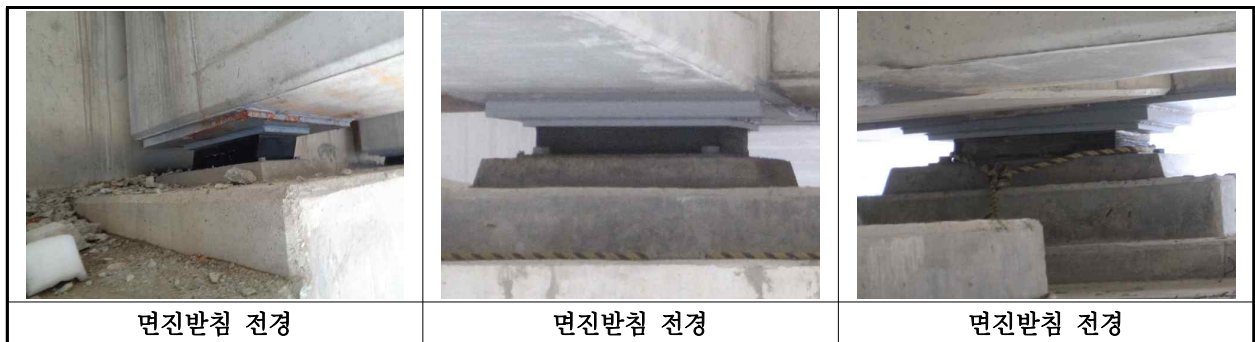
【사진 14.3.35】 교량받침 전경

- 현장조사 결과 경미한 플레이트 부식이 조사되었다.

- 받침본체에서 조사된 본체 부식은 신축이음 외측 단부 누수 및 외부 우수유입에 의한 2차 손상으로 판단되며, 신축이음으로 유입되는 우수차단(하부 물받이설치, 외측 차수덮개 또는 조인트설치)이 선행되어야 하고, 손상부는 유지관리를 위하여 재도장이 필요하다.

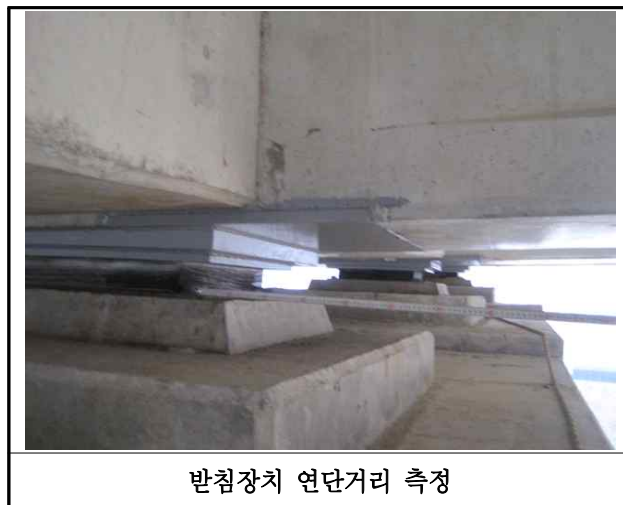
【사진 14.3.37】 교량받침장치 연단거리측정

- 연단거리 측정 결과, 전 개소 모두 실측 연단거리가 계산 연단거리를 상회하고 있는 것으로 측정되어 설계기준을 만족하고 있는 것으로 검토되었다.

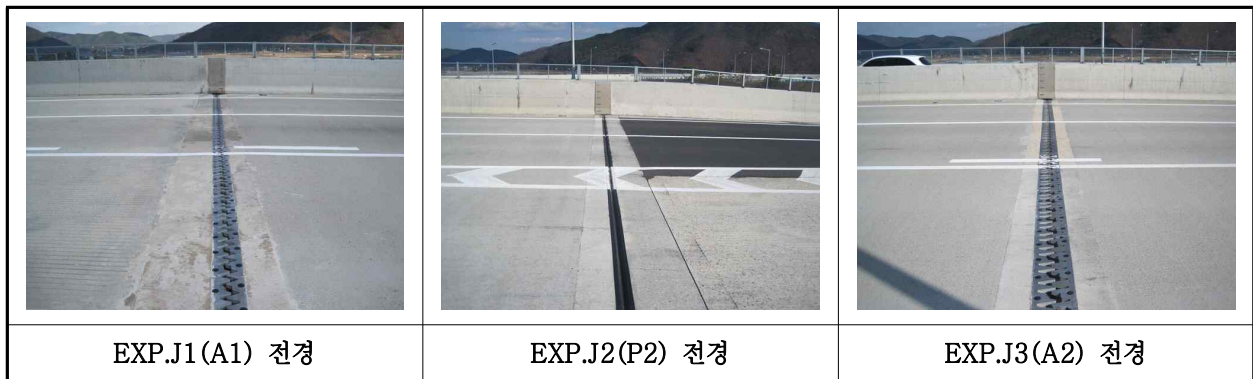
【사진 14.3.39】 신축이음장치 전경

- 신축이음 현장조사 결과 후타재 균열, 후타재 박리가 조사되었다.

- 신축이음에 발생한 후타재 균열은 차량 통행하중 및 충격, 콘크리트 열화 등으로 인한 손상으로 판단되며, 표면처리를 실시하는 유지관리가 필요하다. 공용시 본체에서는 차량통행으로 인한 분산먼지, 우수에 의한 갯길측 채수 등에 의한 이물질퇴적, 본체 부식 등의 손상이 추가 발생할 가능성이 있으므로, 주기적인 정비를 통한 유지관리가 필요하다.
- 후타재 박리는 국부적인 손상으로 단면보수 등의 조치가 요구된다.

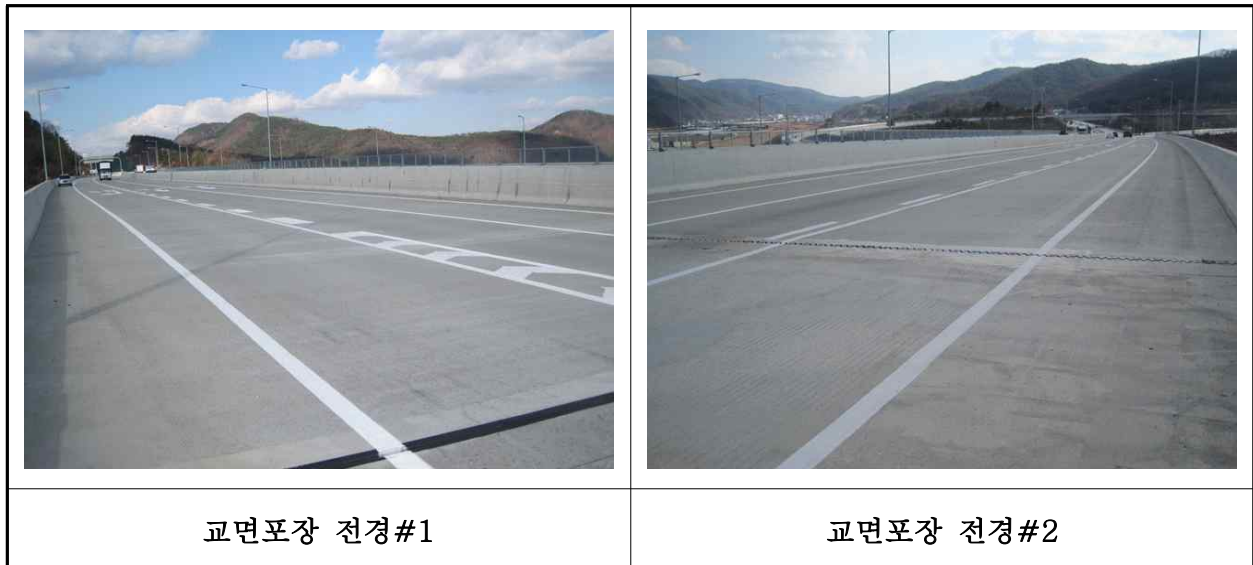
【사진 14.3.42】 교면포장 전경

- 현장조사 결과, 포장면 대부분에 망상균열이 조사되었다.

- 교면포장의 망상균열은 건조수축, 온도변화, 거푸집 조기탈형 등의 복합적인 원인에 의한 비구조적 소수의 미세균열로서 표면보수를 실시하여 내구성을 확보가 바람직할 것으로 판단된다.

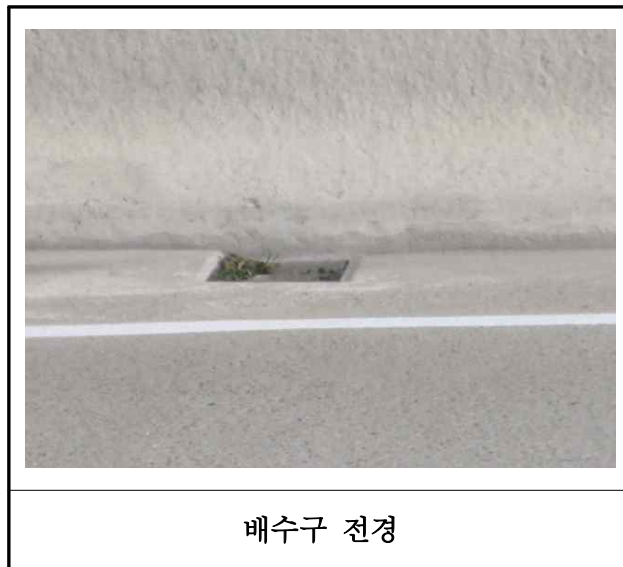
【사진 14.3.44】 배수시설 전경

- 배수시설에 대한 현장조사 결과, 손상이 없는 양호한 상태이다.

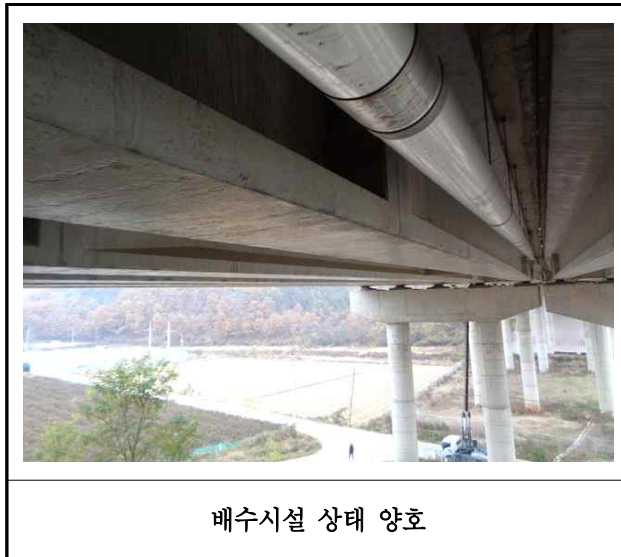
【사진 14.3.45】 배수시설 손상현황

- 배수구는 현재 양호한 상태이며, 공용기간 경과 및 추량통행에 의한 비산물퇴적 등의 원인으로 이물질퇴적, 그로인한 체수, 배수관 부식 등의 손상이 발생할 수 있으므로, 주기적인 정비를 통한 유지관리가 필요하다.

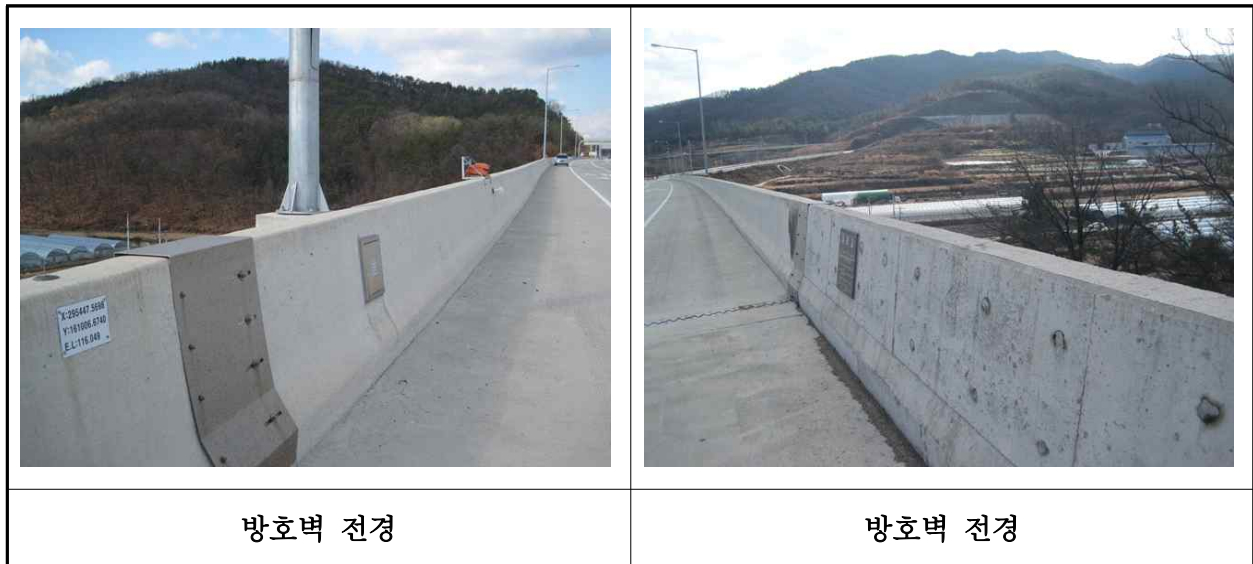
【사진 14.3.46】 방호벽 및 중앙분리대 전경

- 방호벽에 대한 현장조사 결과, 균열부 백태가 확인되었다.

- 방호벽에 발생한 균열부 백태, 백태는 초기 건조수축, 공용기간 증가, 우수유입 등에 의한 손상으로 내구성확보를 위한 표면보수를 실시하여야 할 것으로 판단된다.

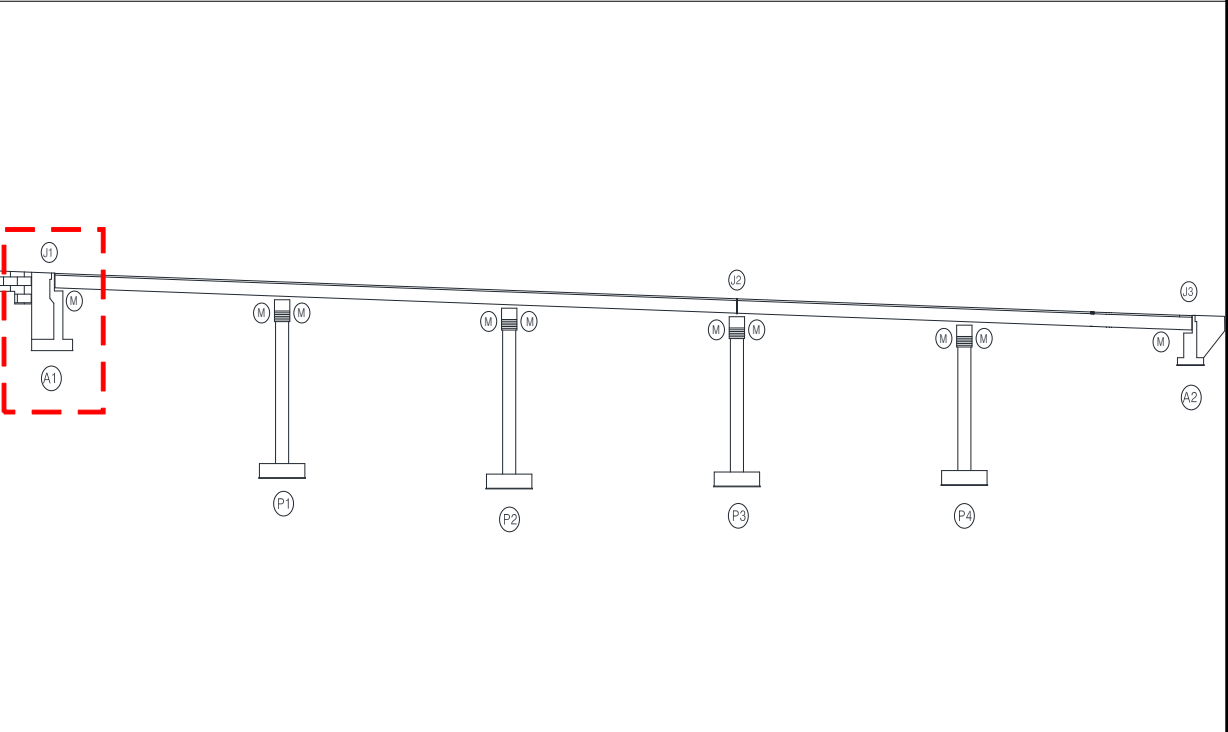
| <p>① 교대 폭 0.3mm 이상 균열 - 진전 여부확인</p> | | |
