# 17. 장기교

### 17.1 시설물의 개요

본 시설물은 경상북도 군위군 효령면 장기리(상주영천고속도로 44.218~44.428km)에 위치한 교량으로서 총 연장 180.0m, 폭 24.4m, 왕복 4차로로 시공되어 있다.

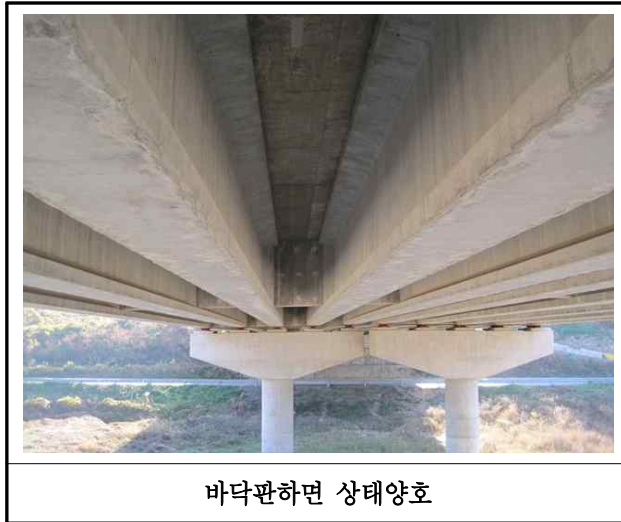
【사진 17.3.3】 바닥판하면 손상현황

- 바닥판 하면의 외관조사 결과, 손상이 없는 양호한 상태로 조사되었다.

- 바닥판하면의 외관조사 결과, 손상이 없는 양호한 상태로 조사되었고, 주기 적인 점검을 통한 손상의 발생여부 확인 등의 유지관리가 요망된다.

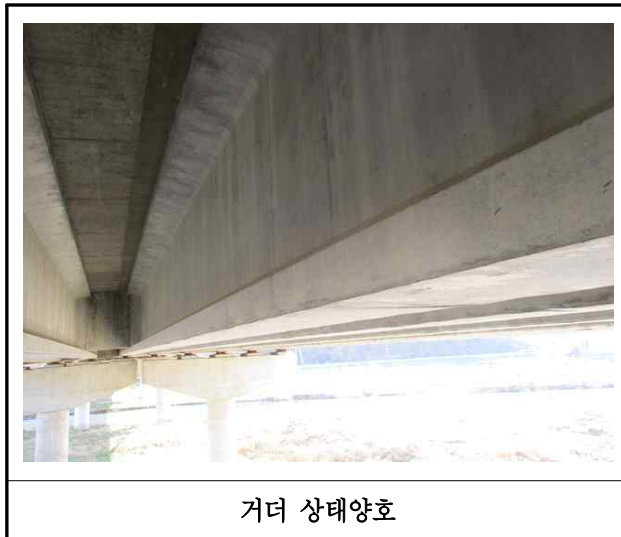
【사진 17.3.5】 거더 손상현황

- 거더에 대한 현장조사 결과 안전성에 영향을 미칠만한 손상이 없는 양호한 상태로 확인되었다.

- 거더의 외관조사 결과, 현재 손상이 없는 양호한 상태이며, 주기적인 점검을 통한 손상의 발생여부 확인 등의 유지관리가 요구된다.

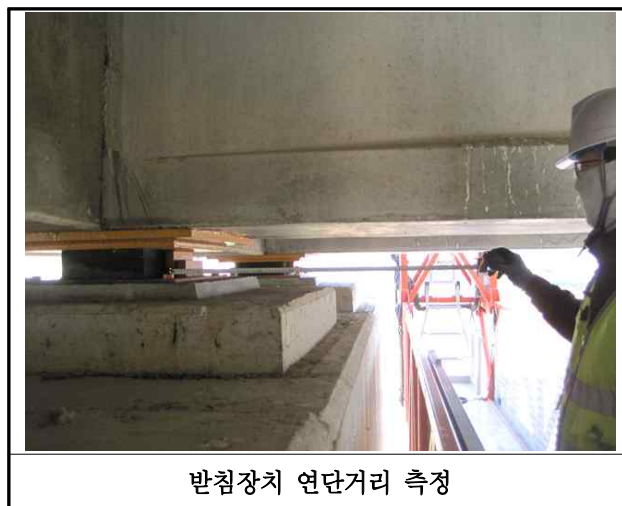
【사진 17.3.14】 교량받침장치 연단거리측정

- 연단거리 측정 결과, 전 개소 모두 실측 연단거리가 계산 연단거리를 상회하고 있는 것으로 측정되어 설계기준을 만족하고 있는 것으로 검토되었다.

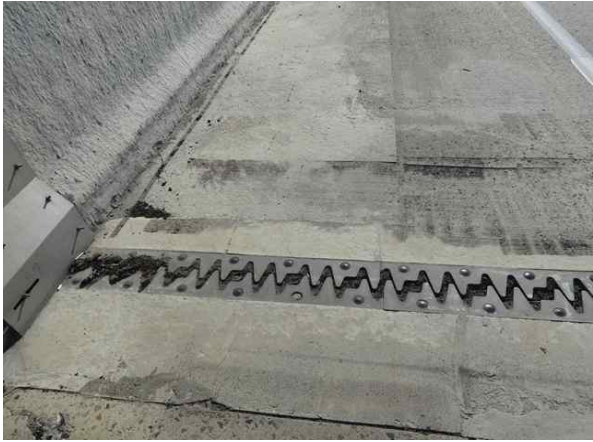
| <p>A1 본체 이물질퇴적 (3.0m)</p> | <p>A1 후타재 파손(0.1m×0.1m)</p> |

- 신축이음에 발생한 후타재 파손은 차량 통행하중 및 충격, 콘크리트 열화 등으로 인한 손상으로 판단되며, 단면보수를 실시하는 유지관리가 필요하다.
- 공용시 본체에서는 차량통행으로 인한 분산먼지, 우수에 의한 갓길측 체수 등에 의한 이물질퇴적이 조사되었고, 손상의 전진시 본체 부식 등의 손상이 추가 발생할 가능성이 있으므로, 주기적인 정비를 통한 유지관리가 필요하다.

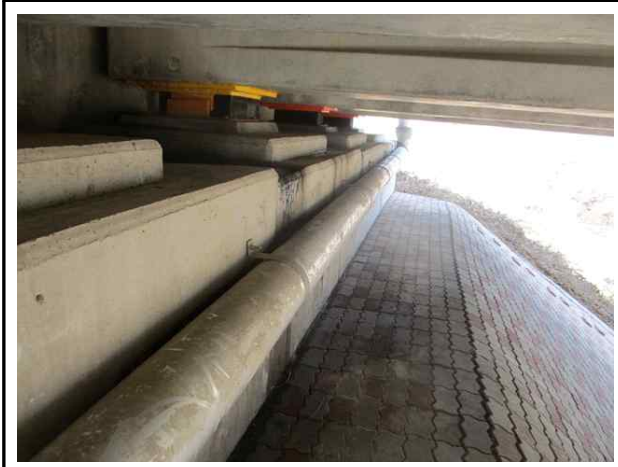
【사진 17.3.22】 배수시설 손상현황

- 배수시설에 대한 현장조사 결과, 손상이 없는 양호한 상태로 확인되었다.

배수시설 상태양호

- 배수구는 현재 전반적으로 양호한 상태이며, 주기적인 점검을 통한 손상의 발생 여부 확인 등의 유지관리가 요구된다.

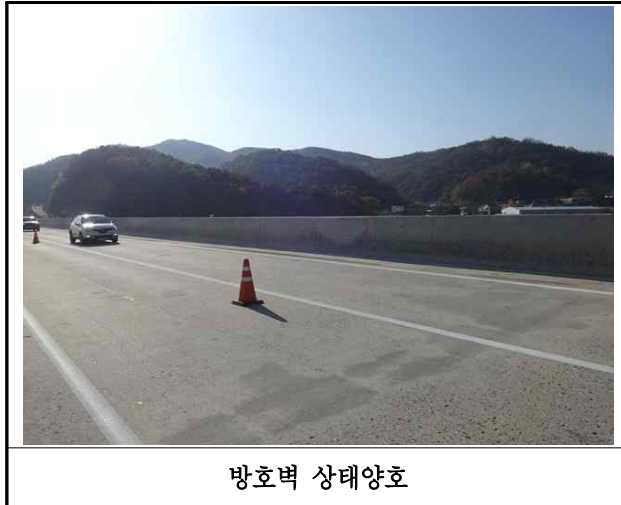
【사진 17.3.24】 방호벽 손상현황

- 방호벽에 대한 현장조사 결과, 손상이 없는 양호한 상태로 확인되었다.

- 방호벽의 외관조사 결과, 손상이 없는 양호한 상태로 확인되었고, 방호벽은 주기적인 점검을 통한 손상의 발생여부 확인 등의 조치가 요구된다.

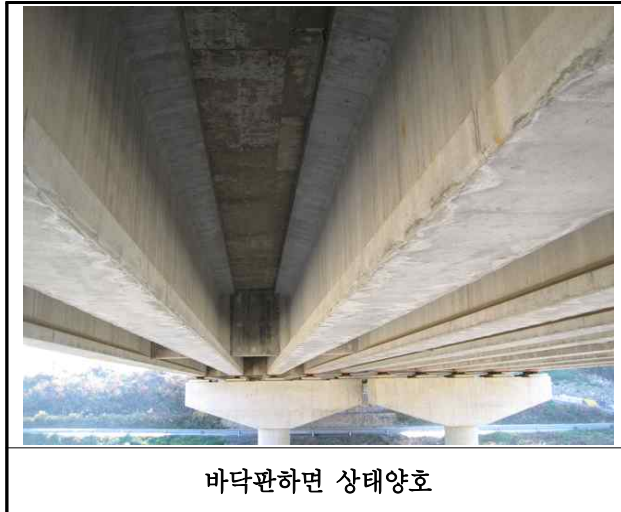
【사진 17.3.26】 바닥판하면 손상현황

- 바닥판 하면의 외관조사 결과, 손상이 없는 양호한 상태로 조사되었다.

- 바닥판하면의 외관조사 결과, 손상이 없는 양호한 상태로 조사되었고, 주기 적인 점검을 통한 손상의 발생여부 확인 등의 유지관리가 요망된다.

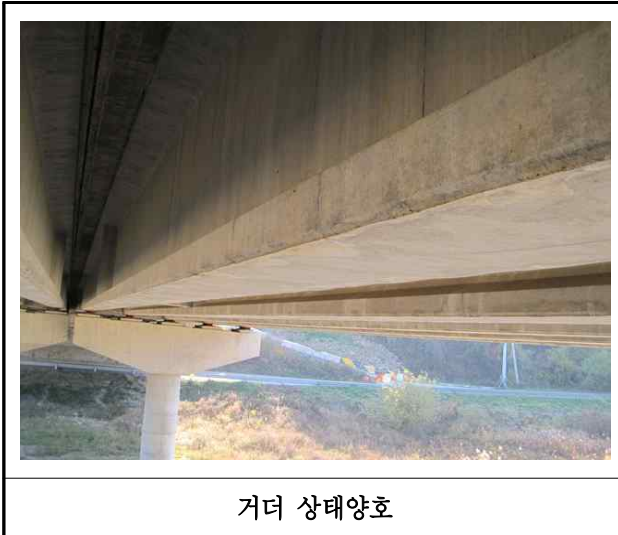
【사진 17.3.28】 거더 손상현황

- 거더에 대한 현장조사 결과 안전성에 영향을 미칠만한 손상이 없는 양호한 상태로 확인되었다.

거더 상태양호

- 거더의 외관조사 결과, 현재 손상이 없는 양호한 상태이며, 주기적인 점검을 통한 손상의 발생 여부 확인 등의 유지관리가 요구된다.

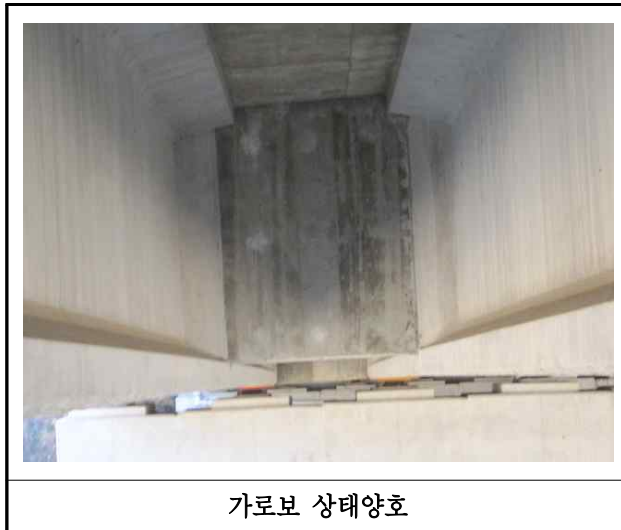
【사진 17.3.30】 가로보 손상현황

- 가로보에 대한 현장조사 결과 손상이 없는 양호한 상태로 확인되었다.

- 가로보는 현재 손상이 없는 양호한 상태이며, 주기적인 점검을 통한 손상의 신규 발생 여부 확인 등의 유지관리가 요구된다.

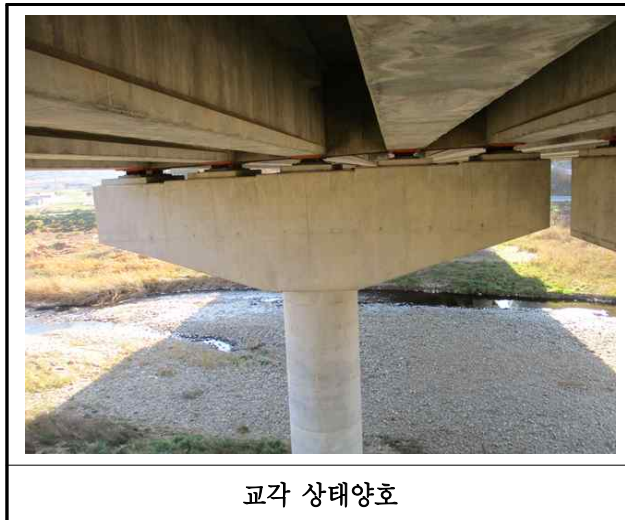
【사진 17.3.34】 교각 손상현황

- 교각에 대한 현장조사 결과, 손상이 없는 양호한 상태로 확인되었다.

교각 상태양호

- 교각 코핑 및 기둥부의 외관조사 결과, 손상이 없는 양호한 상태로 확인되었고, 하부구조는 주기적인 점검을 통한 손상의 발생여부 확인 등의 유지관리가 필요 할 것으로 사료된다.

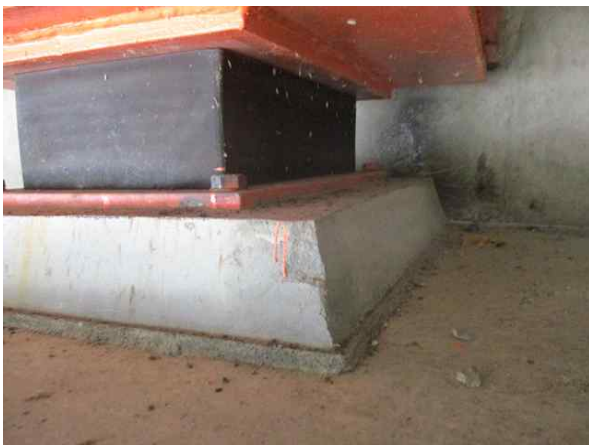
- 현장조사 결과, 경미한 플레이트 부식이 조사되었으며, 반침콘크리트 및 무수축물탈 들뜸, 철근노출, 박리 파손 등의 단면손상이 조사되었다.

A1-Sh1 무수축물탈 파손(0.1m×0.1m)

- 받침본체에서 조사된 본체 부식은 신축이음 외측 단부 누수 및 외부 우수유입에 의한 2차 손상으로 판단되며, 신축이음으로 유입되는 우수차단(하부 물받이설치, 외측 차수덮개 또는 조인트설치)이 선행되어야 하고, 손상부는 유지관리를 위하여 재도장이 필요하다.
- 받침콘크리트에서 조사된 파손, 들뜸, 철근노출 등의 단면손상은 국부적으로 발생되었으나, 파손부로 우수유입, 동절기 급격한 온도차에 의한 철근부식에 의해 손상이 진전이 우려되므로, 단면보수, 단면보수+방청 등의 조치가 요망된다.

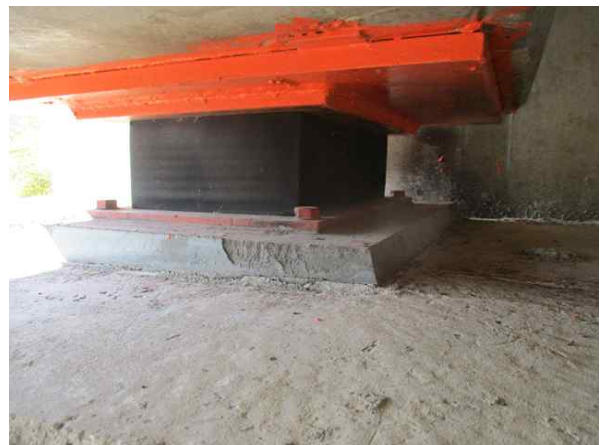
A1-Sh5 무수축물탈 박리(0.1m×0.2m)

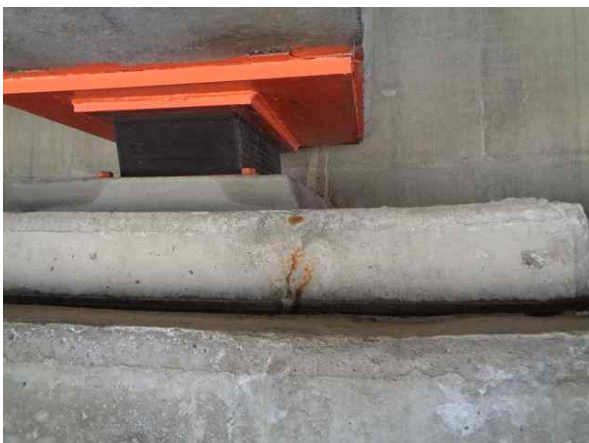
A2-Sh2 반침콘크리트 들뜸 및 철근노출  
(0.1m×0.1m)

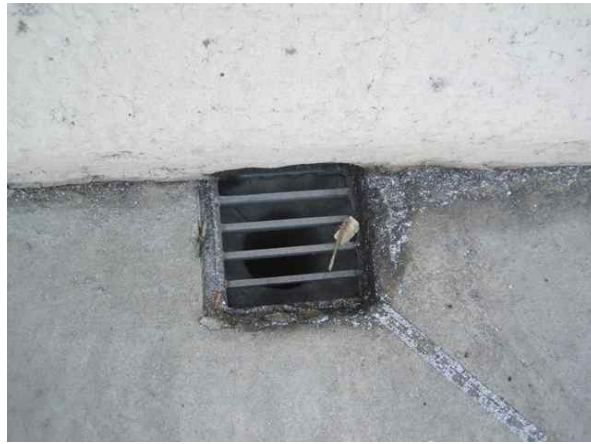
【사진 17.3.45】 배수시설 손상현황

- 배수시설에 대한 현장조사 결과, 손상이 없는 양호한 상태이다.

배수시설 상태 양호

- 배수구는 현재 양호한 상태이며, 공용기간 경과 및 추량통행에 의한 비산물퇴적 등의 원인으로 이물질퇴적, 그로인한 체수, 배수관 부식 등의 손상이 발생할 수 있으므로, 주기적인 정비를 통한 유지관리가 필요하다.

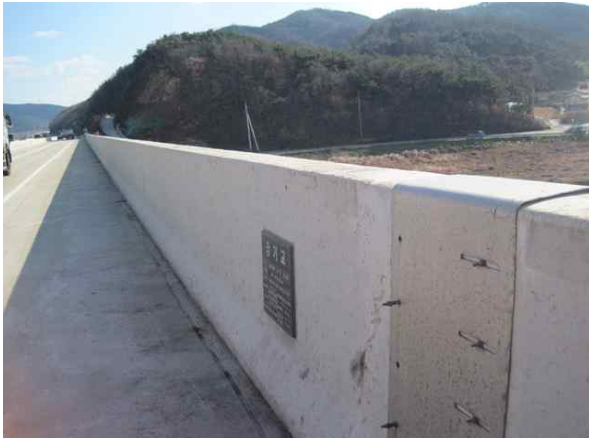
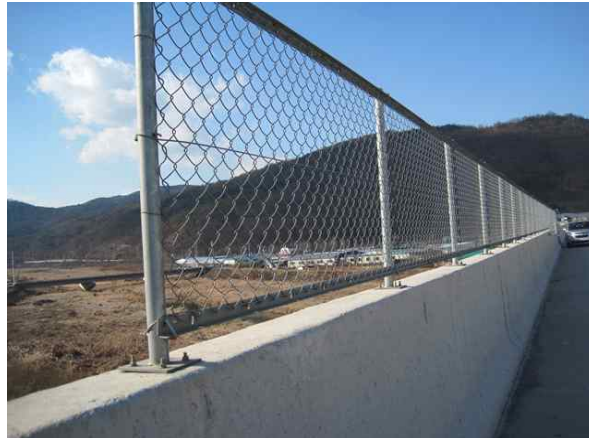
【사진 17.3.47】 방호벽 및 중앙분리대 손상현황

- 방호벽에 대한 현장조사 결과, 손상이 없는 양호한 상태로 확인되었다.

| <p>방호벽 상태양호</p> | <p>방호벽 상태양호</p> |

- 방호벽의 외관조사 결과, 손상이 없는 양호한 상태로 확인되었고, 손상부는 주기적인 점검을 통한 손상의 발생여부 확인 등의 유지관리가 요구된다.
