## 20. 산성교

### 20.1 시설물의 개요

본 시설물은 경상북도 군위군 산성면 백학리(상주영천고속도로 56.596~56.881km)에 위치한 교량으로서 총 연장 285.0m, 폭 24.5m, 왕복 4차로로 시공되어 있다.

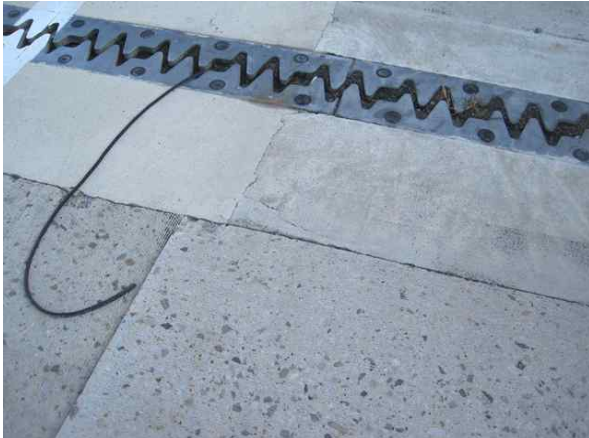
- 신축이음 현장조사 결과 후타재 균열, 파손 및 들뜸, 박리, 차수판 변형이 조사되었다.

| <p>A1 후타재 박리 (0.1m×0.5m)</p> | <p>A1 후타재 파손 및 들뜸 (0.2m×0.5m)</p> |

- 신축이음에 발생한 후타재 균열, 박리, 파손은 차량 통행하중 및 충격, 콘크리트 열화 등으로 인한 손상으로 판단되며, 표면처리를 실시하는 유지관리가 필요하다. 공용시 본체에서는 차량 통행으로 인한 분산먼지, 우수에 의한 갓길측 체수 등에 의한 이물질퇴적, 본체 부식 등의 손상이 추가 발생할 가능성이 있으므로, 주기적인 정비를 통한 유지관리가 필요하다.
- 차수판 파손은 공용중 열화로 인한 손상으로 정비 등의 유지관리가 요구된다.

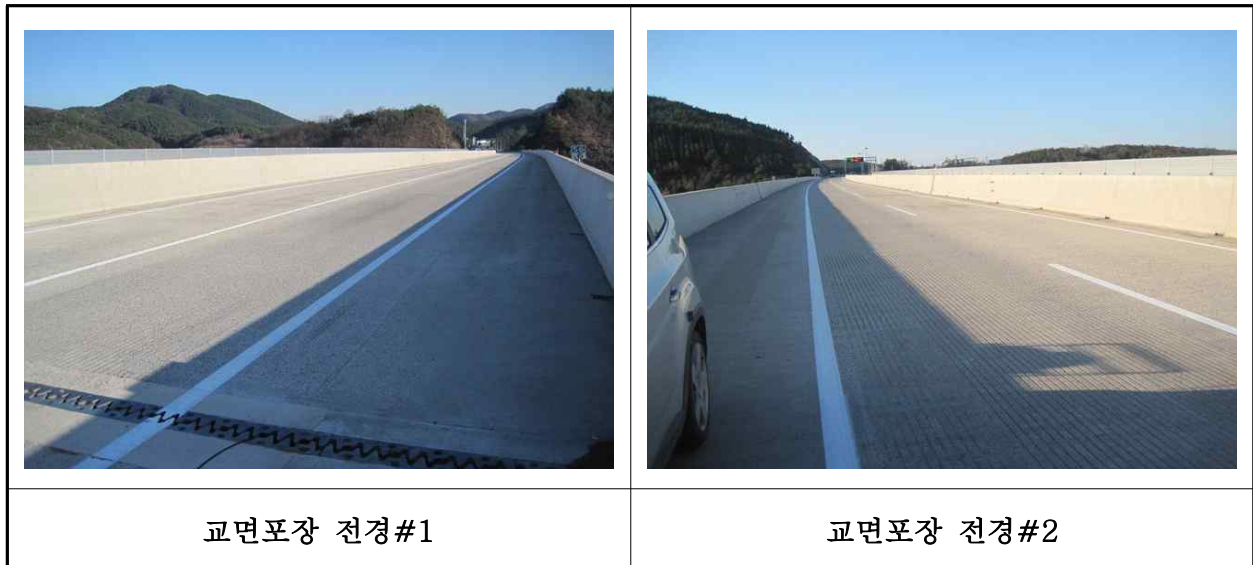
【사진 20.3.42】 교면포장 전경

- 산성교의 바닥판 상면에 위치하여 차량에서 발생하는 진동을 흡수·분산시키고, 외부의 불리한 환경조건에 대해서 바닥판을 보호하는 역할을 하는 교면포장은 콘크리트 포장으로 되어있다.

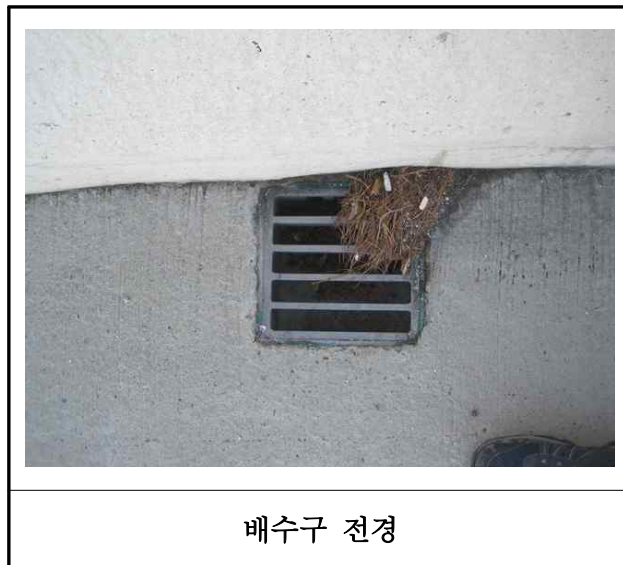
【사진 20.3.44】 배수시설 전경

배수구 전경

- 배수시설에 대한 현장조사 결과, 손상이 없는 양호한 상태이다.

- 배수구는 현재 양호한 상태이며, 공용기간 경과 및 추량통행에 의한 비산물퇴적 등의 원인으로 이물질퇴적, 그로인한 체수, 배수관 부식 등의 손상이 발생할 수 있으므로, 주기적인 정비를 통한 유지관리가 필요하다.

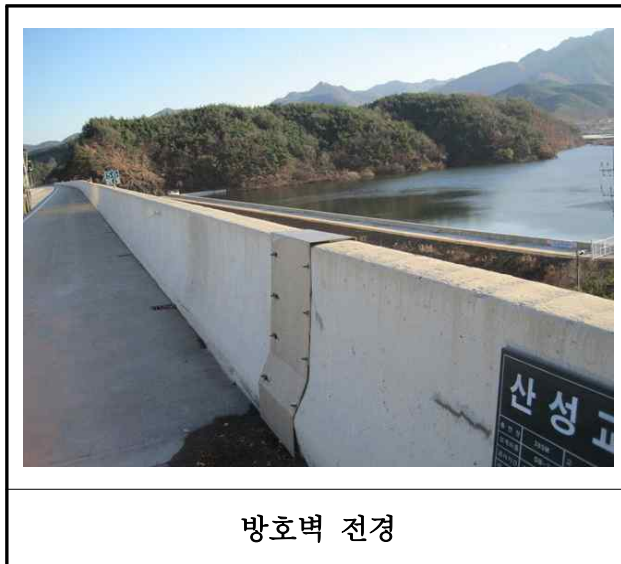
【사진 20.3.46】 방호벽 및 중앙분리대 전경

- 방호벽에 대한 현장조사 결과, 폭 0.3mm 내,외 균열이 확인되었다.

- 방호벽에 발생한 균열은 건조수축, 온도변화, 거푸집 조기탈형 등의 복합적인 원인에 의한 비구조적 소수의 균열로서 표면보수, 주입보수를 실시하여 내구성을 확보가 바람직할 것으로 판단된다.

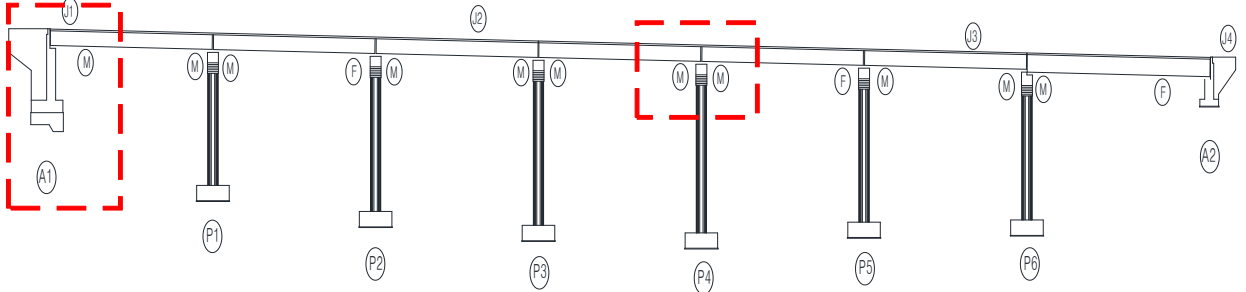
| <p>① 교량받침 스토퍼 간섭 - 진전 여부확인</p> | <p>① 교대 파손 및 철근노출 - 진전 여부확인</p> |
