# 21. 배골교

### 21.1 시설물의 개요

본 시설물은 경상북도 영천시 신녕면 부산리(상주영천고속도로 61.982~62.087km)에 위치한 교량으로서 총 연장 105.0m, 폭 24.5m, 왕복 4차로로 시공되어 있다.

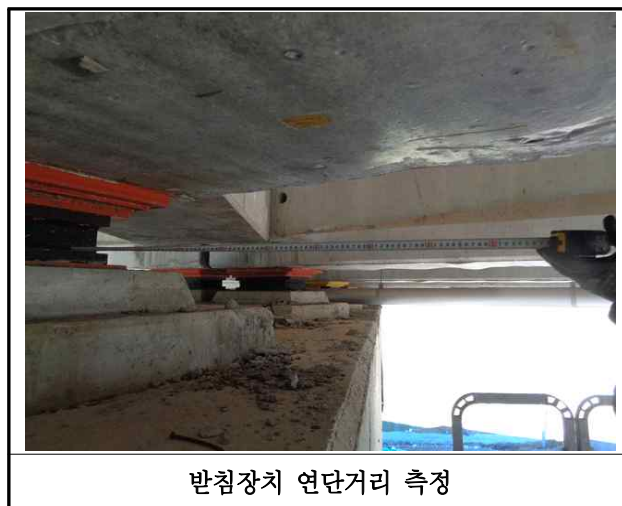
【사진 21.3.14】 교량받침장치 연단거리측정

- 연단거리 측정 결과, 전 개소 모두 실측 연단거리가 계산 연단거리를 상회하고 있는 것으로 측정되어 설계기준을 만족하고 있는 것으로 검토되었다.

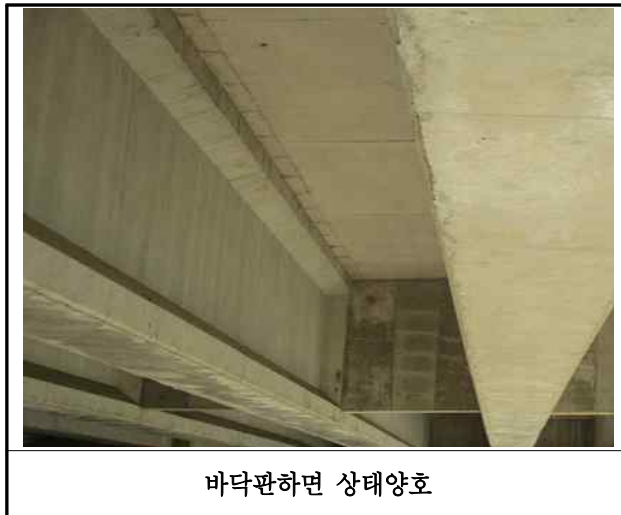
【사진 21.3.26】 바닥판하면 손상현황

- 바닥판하면의 외관조사 결과, 손상이 없는 양호한 상태로 확인되었고, 바닥판은 주기적인 점검을 통한 신규 손상의 발생여부 확인 등의 유지관리가 필요할 것으로 사료된다.

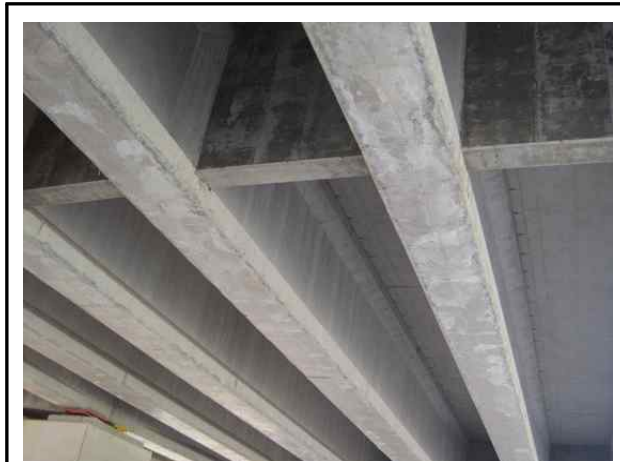
【사진 21.3.27】 거더 전경

거더 내측 전경

- 거더에 대한 현장조사 결과, 안전성에 영향을 미칠만한 손상이 없고, 일부구간 인양홀 주위 박락, 파손 등의 손상이 확인되었다.

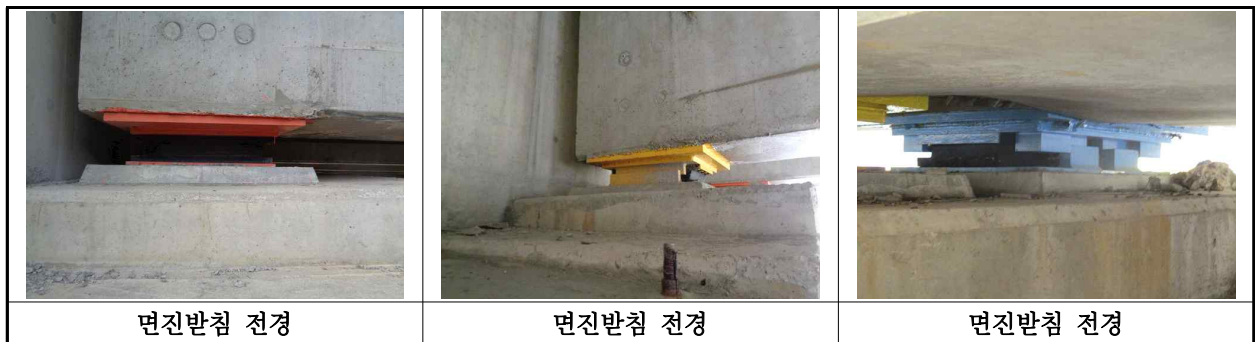
【사진 21.3.35】 교량반침 전경

- 현장조사 결과 경미한 플레이트 도장박리가 조사되었으며, 무수축몰탈 폭 0.3mm미만 균열이 국부적으로 조사되었다.

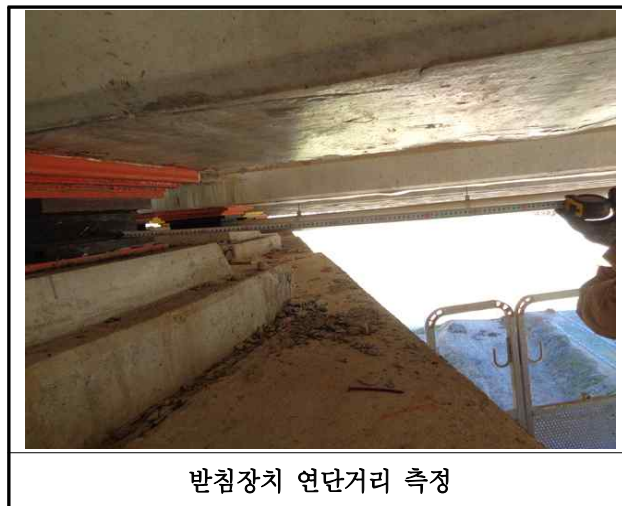
【사진 21.3.37】 교량받침장치 연단거리측정

- 연단거리 측정 결과, 전 개소 모두 실측 연단거리가 계산 연단거리를 상회하고 있는 것으로 측정되어 설계기준을 만족하고 있는 것으로 검토되었다.

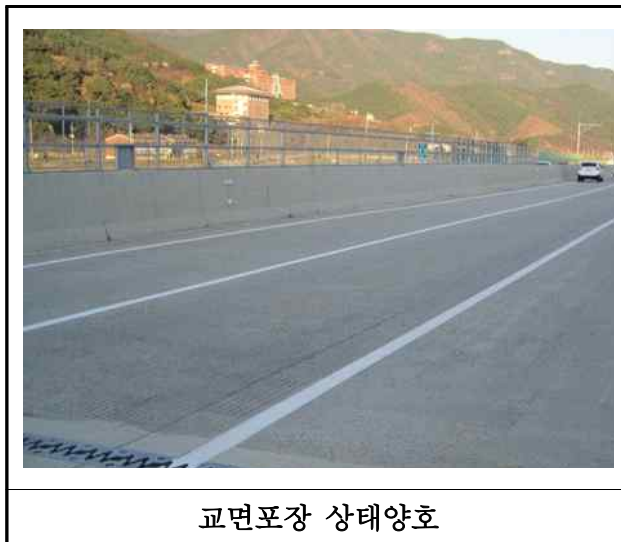
【사진 21.3.43】 교면포장 손상현황

- 교면포장의 본선은 양호한 상태이고, 교면포장은 주기적인 점검을 통한 손상의 발생여부 확인 등의 유지관리가 필요할 것으로 사료된다.

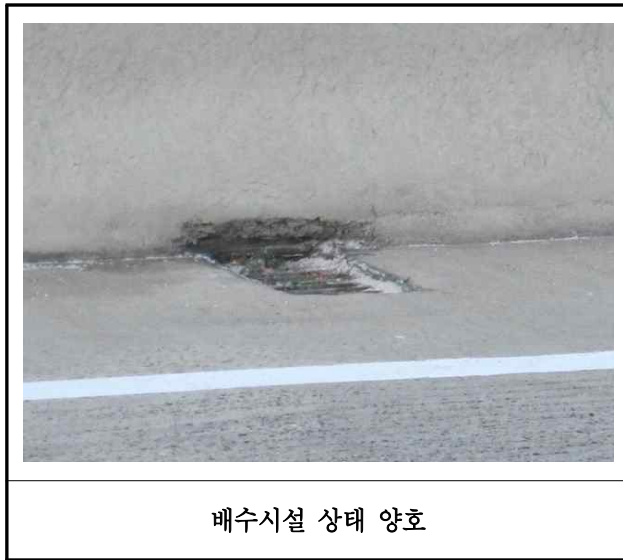
【사진 21.3.45】 배수시설 손상현황

- 배수구는 현재 양호한 상태이며, 공용기간 경과 및 추량통행에 의한 비산물퇴적 등의 원인으로 이물질퇴적, 그로인한 체수, 배수관 부식 등의 손상이 발생할 수 있으므로, 주기적인 정비를 통한 유지관리가 필요하다.

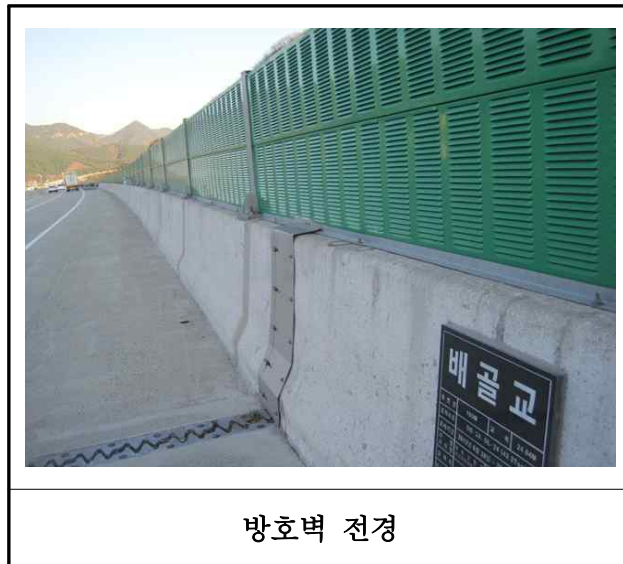
【사진 21.3.46】 방호벽 및 중앙분리대 전경

- 방호벽에 대한 현장조사 결과, 폭 0.3mm 미만 균열이 확인되었고, 접속부 이격 조사되었다.
