## **22. 화남1교**

## 22. 화남1교

본 시설물은 경상북도 영천시 신녕면 화남리(상주영천고속도로 63.396~63.446km)에 위치한 교량으로서 총 연장 50.0m, 폭 24.5m, 왕복 4차로로 시공되어 있다.

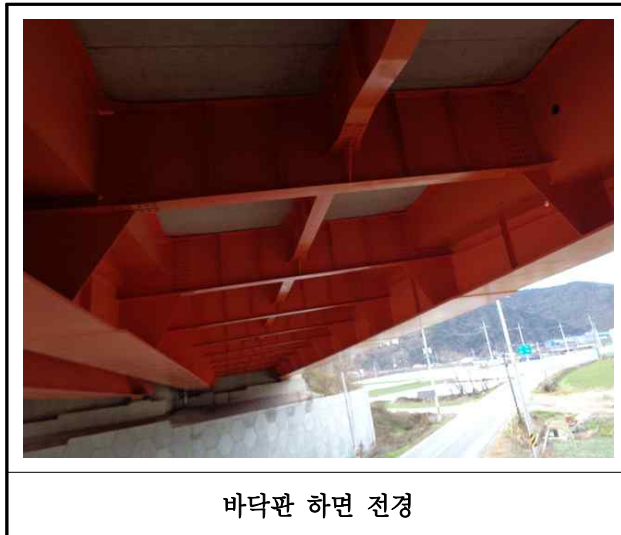
【사진 22.3.2】바닥판하면 전경

- 바닥판 하면의 외관조사 결과, 재료분리, 폭 0.1mm 균열이 발생하였다.

- 바닥판에 발생한 균열은 건조수축, 온도변화, 거푸집 조기탈형 등의 복합적인 원인에 의한 비구조적 소수의 미세균열로서 표면보수를 실시하여 내구성을 확보가 바람직할 것으로 판단된다.

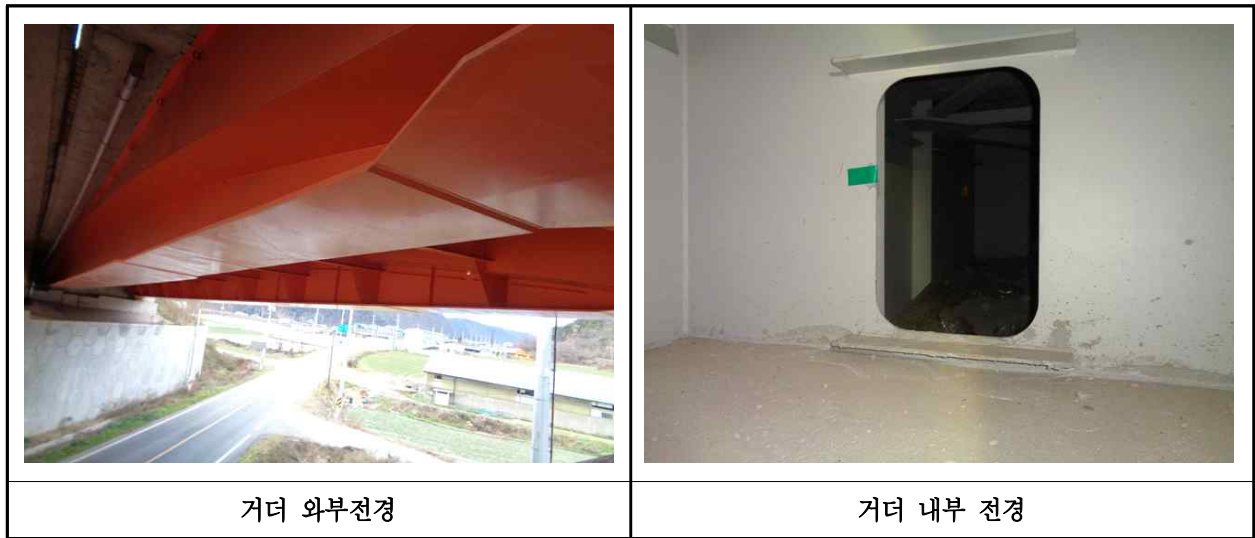
【사진 22.3.4】 거더 전경

- 거더에 대한 현장조사 결과 안전성에 영향을 미칠만한 손상이 없는 양호한 상태로 확인되었다.

- 거더 내,외부의 외관조사 결과, 현재 손상이 없는 양호한 상태이며, 주기적인 점검을 통한 손상의 발생여부 확인 등의 유지관리가 요구된다.

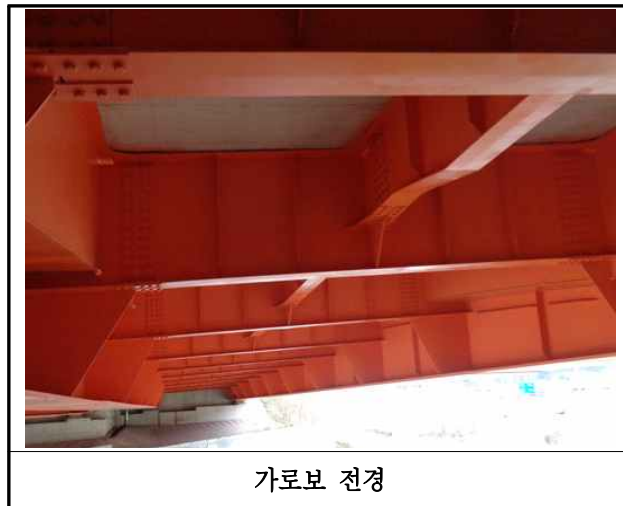
【사진 22.3.6】 가로보 전경

- 가로보에 대한 현장조사 결과 손상이 없는 양호한 상태로 확인되었다.

- 가로보의 외관조사 결과, 현재 손상이 없는 양호한 상태이며, 주기적인 점검을 통한 손상의 발생여부 확인 등의 유지관리가 요구된다.

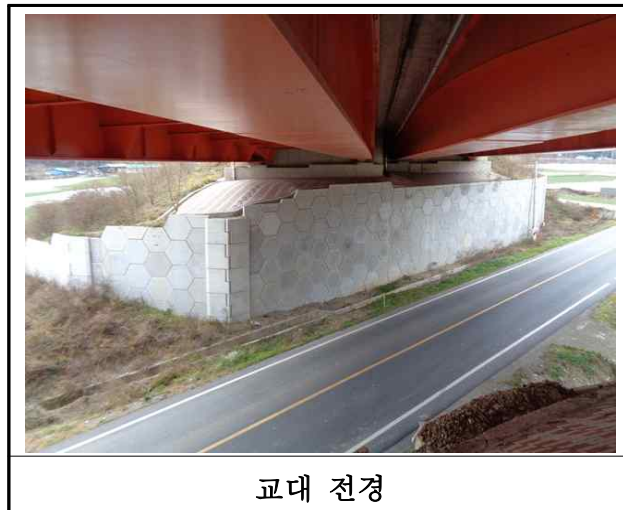
【사진 22.3.8】 교대 전경

- 교대 A1, A2에 대한 외관조사 결과, A1에서 백태, 체수 등의 손상이 발생한 것으로 조사되었다.

- 교대에 신축이음을 통한 우수유입으로 인한 체수, 백태가 확인되었고, 손상부는 주기적인 점검을 통한 손상의 진전여부 확인 후 진전시 신축이음과 연계한 보수, 표면처리 등의 유지관리가 요구된다.

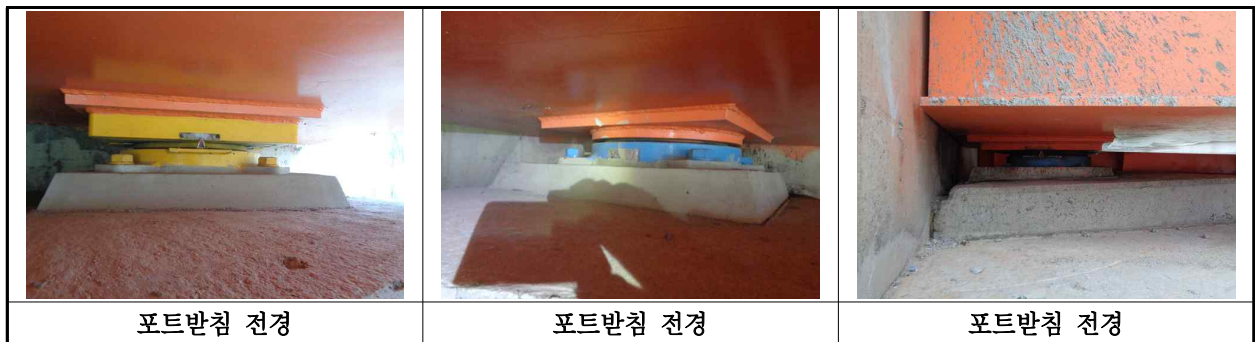
【사진 22.3.10】 교량받침 전경

- 현장조사 결과, 손상이 없는 양호한 상태로 확인되었다.

- 교량받침은 손상이 없는 양호한 상태로 확인되었고, 받침장치는 주기적인 점검을 통한 손상의 발생여부 확인 등의 유지관리가 필요할 것으로 사료된다.

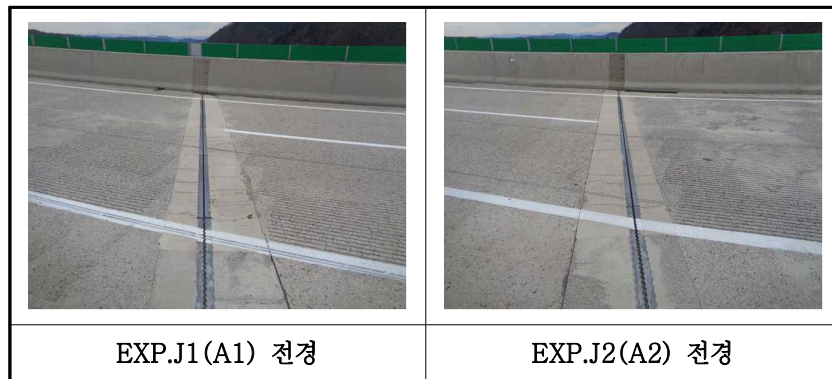
【사진 22.3.14】 신축이음장치 전경

- 신축이음 현장조사 결과, 손상이 없는 양호한 상태로 확인되었다.

- 신축이음장치는 손상이 없는 양호한 상태로 확인 되었고, 주기적인 점검을 통한 손상의 발생 여부 확인 등의 유지관리가 요구된다.

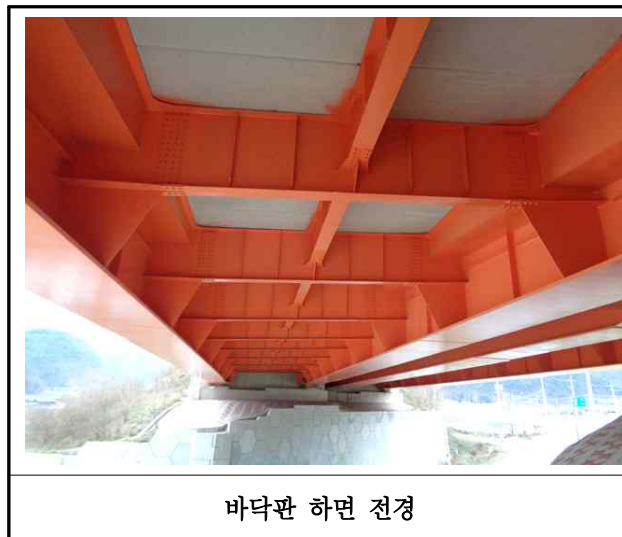
【사진 22.3.23】 바닥판하면 전경

- 바닥판에 발생한 균열은 건조수축, 온도변화, 거푸집 조기탈형 등의 복합적인 원인에 의한 비구조적 소수의 미세균열로서 표면보수를 실시하여 내구성을 확보가 바람직할 것으로 판단된다.

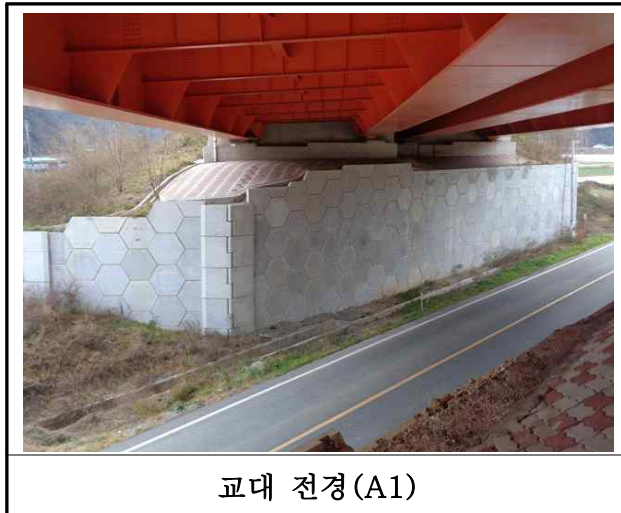
【사진 22.3.29】 교대 전경

- 교대 A1, A2에 대한 외관조사 결과 A1에 체수 등의 손상이 발생한 것으로 조사되었다.

- 교대에 신축이음을 통한 우수유입으로 인한 체수가 확인되었고, 손상부는 주기적인 점검을 통한 손상의 진전여부 확인 후 진전시 신축이음과 연계한 보수, 표면처리 등의 유지관리가 요구된다.

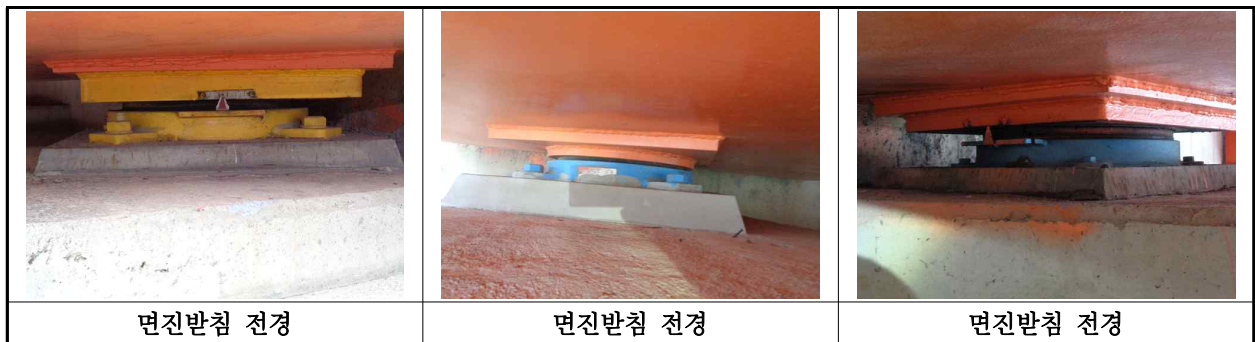
【사진 22.3.31】 교량받침 전경

- 현장조사 결과, 무수축물탈 폭 0.3mm미만 균열이 국부적으로 조사되었다.

- 무수축물탈에서 조사된 균열은 국부적으로 발생한 폭 0.1~0.2mm의 미세균열로 현 상태에서 별도의 조치보다는 유지관리 후 손상진전 및 추가 손상 발생 시 일괄 보수하는 것이 바람직 할 것으로 판단된다.

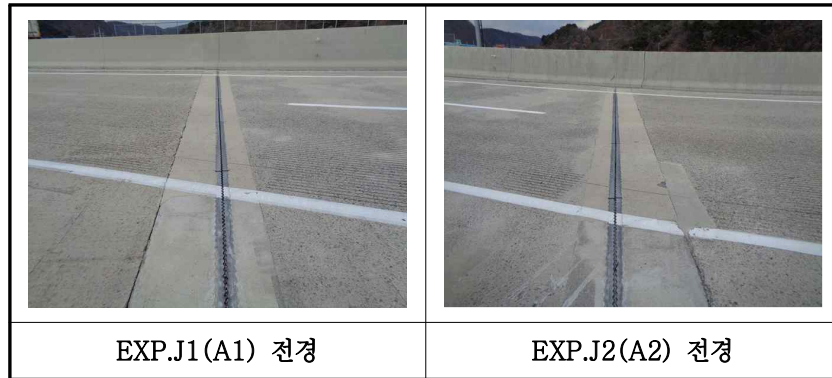
【사진 22.3.35】 신축이음장치 전경

- 신축이음 현장조사 결과 후타재 균열, 본체 이물질퇴적이 조사되었다.

- 신축이음에 발생한 후타재 균열은 차량 통행하중 및 충격, 콘크리트 열화 등으로 인한 손상으로 판단되며, 표면처리를 실시하는 유지관리가 필요하다.
- 공용시 본체에서는 차량통행으로 인한 분산먼지, 우수에 의한 갓길측 체수 등에 의한 이물질 퇴적이 조사되었고, 손상의 진전시 본체 부식 등의 손상이 추가 발생할 가능성이 있으므로, 주기적인 정비를 통한 유지관리가 필요하다.

| 구분 | 손상 내용 | 단위 | 물량 | 개소 | 보수방안 | 우선순위 |
|---|---|---|---|---|---|---|
| 신축이음 | 후타재 균열 | m | 3.2 | 22 | 표면처리 | 3순위 |

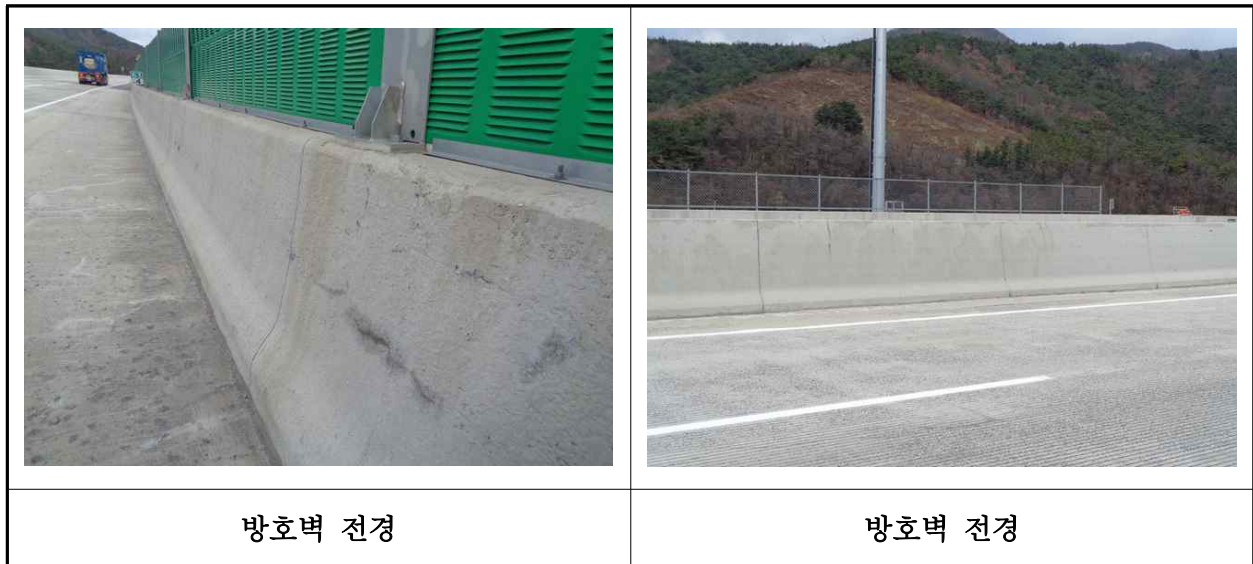
【사진 22.3.42】 방호벽 및 중앙분리대 전경

- 방호벽에 대한 현장조사 결과, 폭 0.3mm 이상 균열이 확인되었고, 파손 및 접속부 파손이 확인되었다.

- 방호벽에 발생한 균열은 초기 건조수축, 공용기간 증가, 조기 거푸집 탈형 등 복합적 원인에 의한 손상으로 주입보수 등의 조치가 요구된다. 또한 발생한 파손, 접속부 파손의 경우 접속부 침하, 외부 충격 등에 의한 원인으로 추정되며 주기적인 점검을 통한 손상의 진전여부 확인 후 단면보수 등의 적절한 조치가 필요할 것으로 판단된다.

| 구분 | 손상 내용 | 단위 | 물량 | 개소 | 보수방안 | 우선순위 |
|---|---|---|---|---|---|---|
| 방호벽 및<br>중분대 | 균열 (0.3mm이상) | m | 1.5 | 1 | 주입보수 | 2순위 |
