## 23. 화남교

### 23.1 시설물의 개요

본 시설물은 경상북도 영천시 신녕면 화남리(상주영천고속도로 63.768~64.003km)에 위치한 교량으로서 총 연장 235.0m, 폭 24.3m, 왕복 4차로로 시공되어 있다.

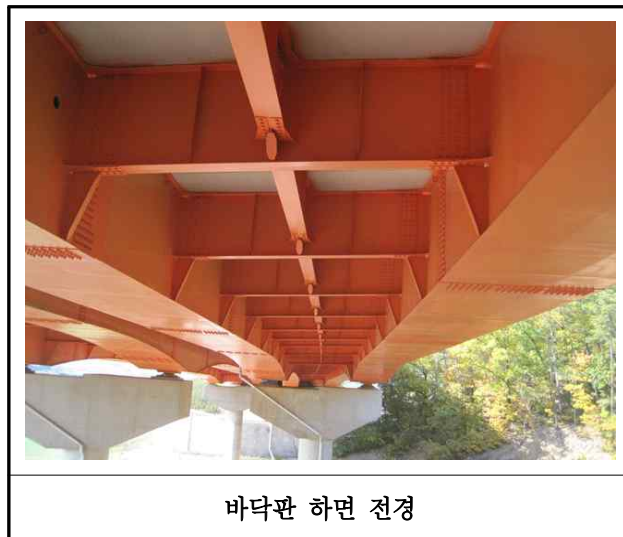
【사진 23.3.2】바닥판하면 전경

- 바닥판 하면의 외관조사 결과, 백태, 폭 0.3mm미만 균열이 발생하였다.

- 바닥판에 발생한 균열은 건조수축, 온도변화, 거푸집 조기탈형 등의 복합적인 원인에 의한 비구조적 소수의 미세균열로서 표면보수를 실시하여 내구성을 확보가 바람직할 것으로 판단된다.
- 바닥판하면의 백태는 외부 우수유입에 의한 손상으로 현재 경미한 상태로 확인되었고, 손상부는 표면처리 등의 조치가 필요하다.

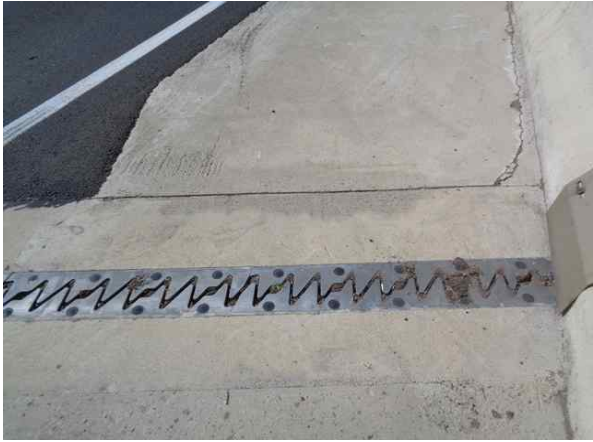
| <p>A1 본체 이물질퇴적(3.0m)</p> | <p>A1 접속부 이격(7.0m/10mm)</p> |

- 공용시 본체에서는 차량통행으로 인한 분산면지, 우수에 의한 갯길측 체수 등에 의한 이물질 퇴적이 조사되었고, 손상은 진전시 본체 부식 등의 손상이 추가 발생할 가능성이 있으므로, 주기적인 정비를 통한 유지관리가 필요하다.
- 후타재 이격은 접속부 침하에 의한 손상으로 추정되며, 현재 경미한 상태로 주의관찰을 요하며, 발생한 차수판 앵커 탈락은 공용중 발생한 손상으로 정비 등의 조치가 요구된다.

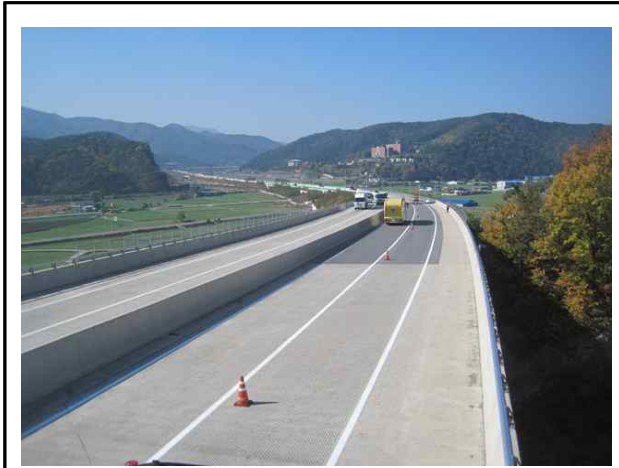
【사진 23.3.19】 교면포장 전경

- 현장조사 결과, 포장부 망상균열이 다수 발생하였다.

- 교면포장의 망상균열은 건조수축, 온도변화, 거푸집 조기탈형 등의 복합적인 원인에 의한 비 구조적 소수의 균열로서 표면보수를 실시하여 내구성을 확보가 바람직할 것으로 판단된다.

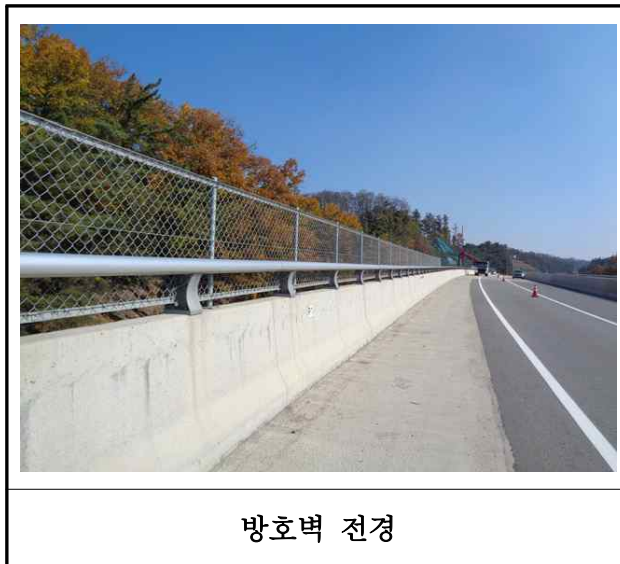
【사진 23.3.23】 방호벽 및 중앙분리대 전경

- 방호벽에 대한 현장조사 결과, 폭 0.3mm 미만 균열이 확인되었다.

- 방호벽에 발생한 균열 및 균열부 백태는 초기 건조수축, 공용기간 증가, 우수유입 등에 의한 손상으로 내구성확보를 위한 표면보수를 실시하여야 할 것으로 판단된다.

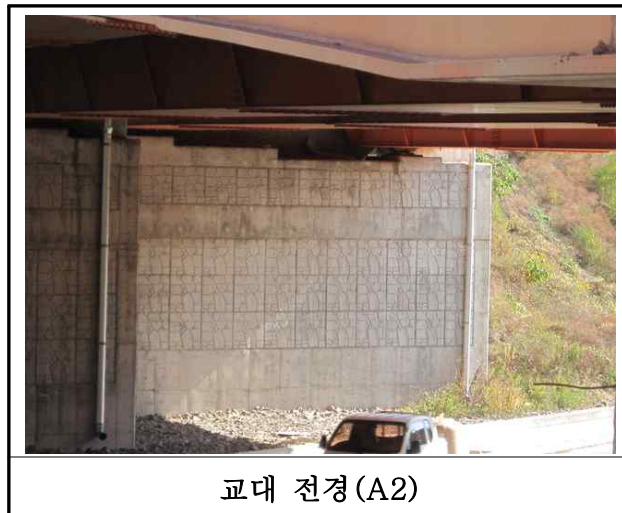
【사진 23.3.31】 교대 전경

- 교대 A1, A2에 대한 외관조사 결과, A1에 누수흔적 등의 손상이 발생한 것으로 조사되었다.

- 교대에 신축이음을 통한 우수유입으로 인한 누수흔적이 확인되었고, 손상부는 주기적인 점검을 통한 손상의 진전여부 확인 후 진전시 신축이음과 연계한 보수, 표면처리 등의 유지관리가 요구된다.

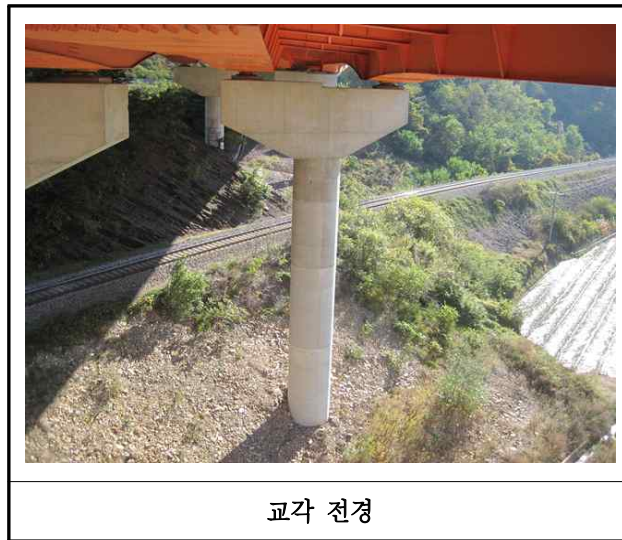
【사진 23.3.33】 교각 전경

- 교각에 대한 현장조사 결과 기존 손상인 폭 0.3mm내, 외 균열, 망상균열, 파손 등의 손상이 조사되었다.

- 교각에 발생한 균열 및 망상균열은 건조수축, 온도변화, 거푸집 조기탈형 등의 복합적인 원인에 의한 비구조적 소수의 균열로서 표면보수, 주입보수를 실시하여 내구성을 확보가 바람직할 것으로 판단된다.
- 교각에 발생한 파손은 시공시 외부 충격에 의한 손상으로 단면보수 등의 조치가 요구된다.

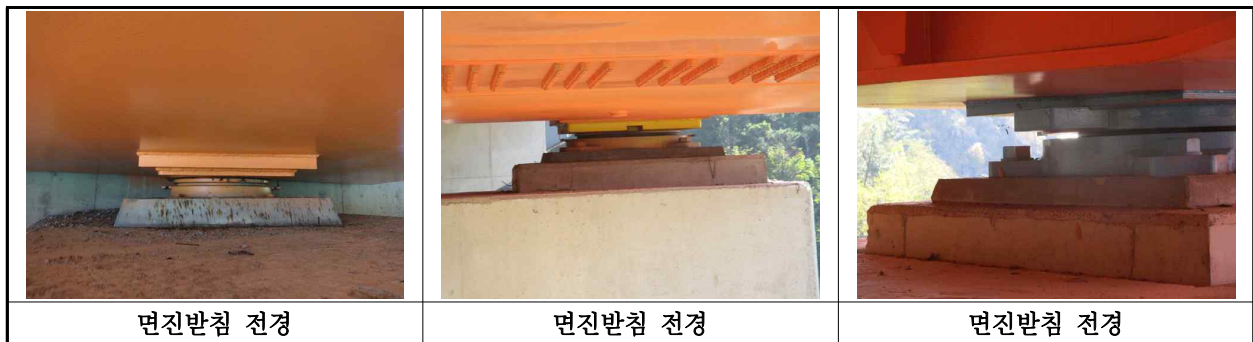
【사진 23.3.35】 교량반침 전경

- 현장조사 결과, 무수축물탈 및 반침콘크리트에 폭 0.3mm미만 균열이 국부적으로 조사되었다.

- 무수축물탈 및 받침콘크리트에서 조사된 균열은 국부적으로 발생한 폭 0.1~0.2mm의 미세균열로 현 상태에서 별도의 조치보다는 유지관리 후 손상진전 및 추가 손상 발생 시 일괄 보수하는 것이 바람직 할 것으로 판단된다.

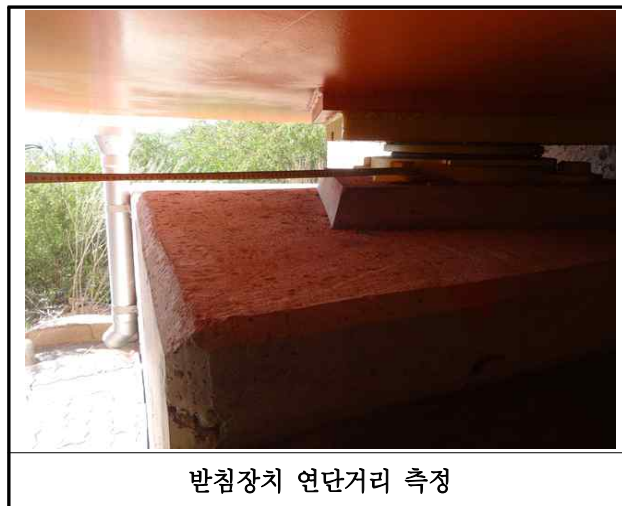
【사진 23.3.37】 교량받침장치 연단거리측정

- 연단거리 측정 결과, 전 개소 모두 실측 연단거리가 계산 연단거리를 상회하고 있는 것으로 측정되어 설계기준을 만족하고 있는 것으로 검토되었다.

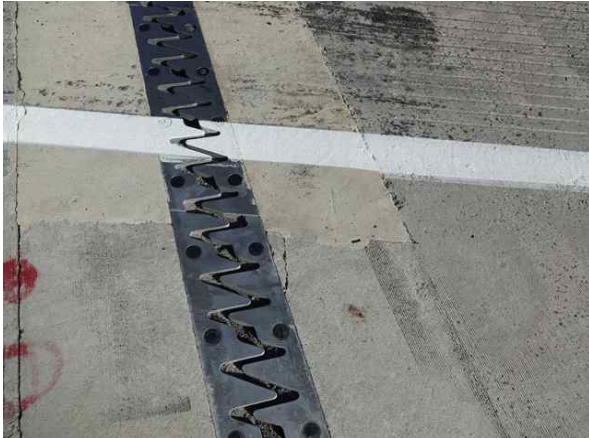
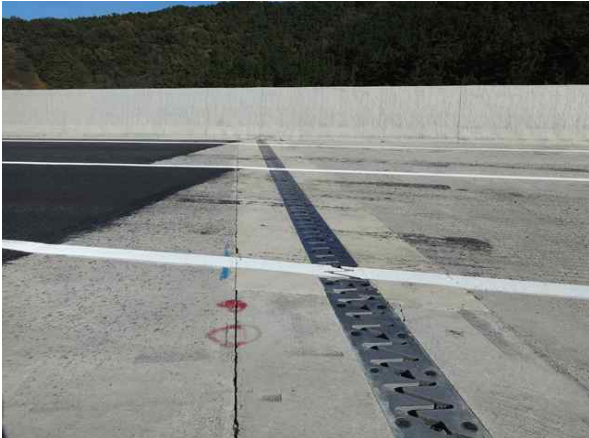
【사진 23.3.40】 신축이음장치 손상현황

- 신축이음 현장조사 결과 후타재 망상균열, 들뜸, 이격 등의 손상이 조사되었다.

| <p>A1 후타재 들뜸 (0.1m×0.2m)</p> | <p>A1 후타재 이격 (5mm)</p> |

- 신축이음에 발생한 후타재 망상균열 및 들뜸은 차량 통행하중 및 충격, 콘크리트 열화 등으로 인한 손상으로 판단되며, 표면처리, 단면보수를 실시하는 유지관리가 필요하다.
- 공용시 본체에서는 차량통행으로 인한 분산먼지, 우수에 의한 갓길측 체수 등에 의한 이물질 퇴적, 본체 부식 등의 손상이 추가 발생할 가능성이 있으므로, 주기적인 정비를 통한 유지관리가 필요하다.

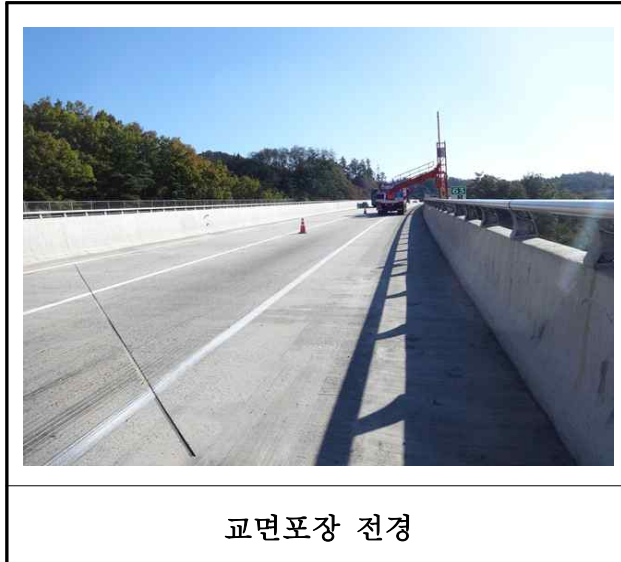
【사진 23.3.42】 교면포장 전경

- 현장조사 결과, 전구간에 포장부 망상균열이 확인되었고, 일부 접속부 포장 파손이 확인되었다.

- 교면포장에 발생한 망상균열은 건조수축, 온도변화, 거푸집 조기탈형 등의 복합적인 원인에 의한 비구조적 소수의 미세균열로서 표면보수를 실시하여 내구성을 확보가 바람직할 것으로 판단된다.
- 교면포장의 본선은 양호한 상태이나, 접속부 갓길측에 접속도로 파손이 조사되었고 손상부는 접속부 침하 등의 원인으로 추정되며 주기적인 점검을 통한 손상의 진전여후 확인 후 적절한 조치가 필요할 것으로 판단된다.

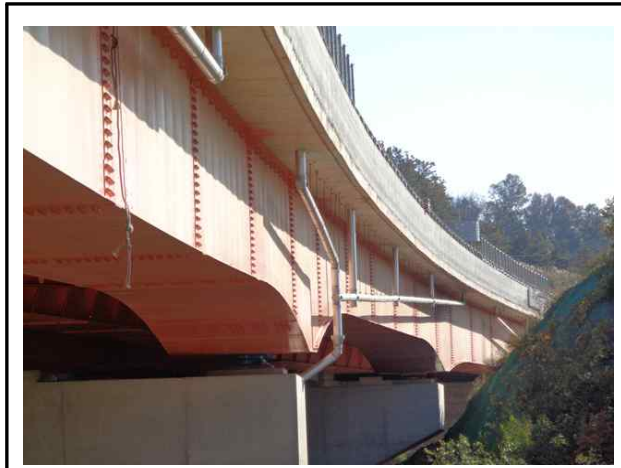
【사진 23.3.44】 배수시설 전경

- 배수시설에 대한 현장조사 결과, 손상이 없는 양호한 상태이다.

- 배수구는 현재 양호한 상태이며, 공용기간 경과 및 추량통행에 의한 비산물퇴적 등의 원인으로 이물질퇴적, 그로인한 체수, 배수관 부식 등의 손상이 발생할 수 있으므로, 주기적인 정비를 통한 유지관리가 필요하다.

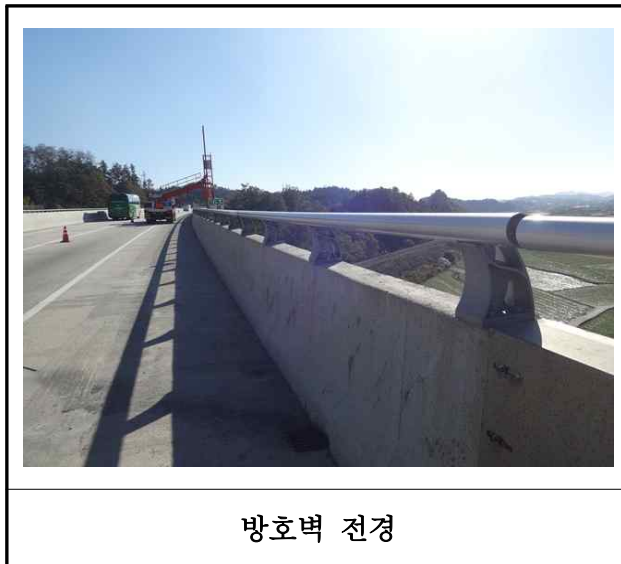
【사진 23.3.46】 방호벽 및 중앙분리대 전경

- 방호벽에 대한 현장조사 결과, 폭 0.3mm 미만 균열이 확인되었고, 중분대 이격이 확인되었다.

- 방호벽에 발생한 균열은 초기 건조수축, 공용기간 증가 등에 의한 손상으로 내구성확보를 위한 표면보수를 실시하여야 할 것으로 판단된다.
- 또한, 발생한 중분대 이격은 시공불량으로 이격에 대한 지속적인 관찰 후 조치가 요구된다.
