## 24. 가천교

### 24.1 시설물의 개요

본 시설물은 경상북도 영천시 신녕면 가천리(상주영천고속도로 65.448~65.763km)에 위치한 교량으로서 총 연장 315.0m, 폭 24.4m, 왕복 4차로로 시공되어 있다.

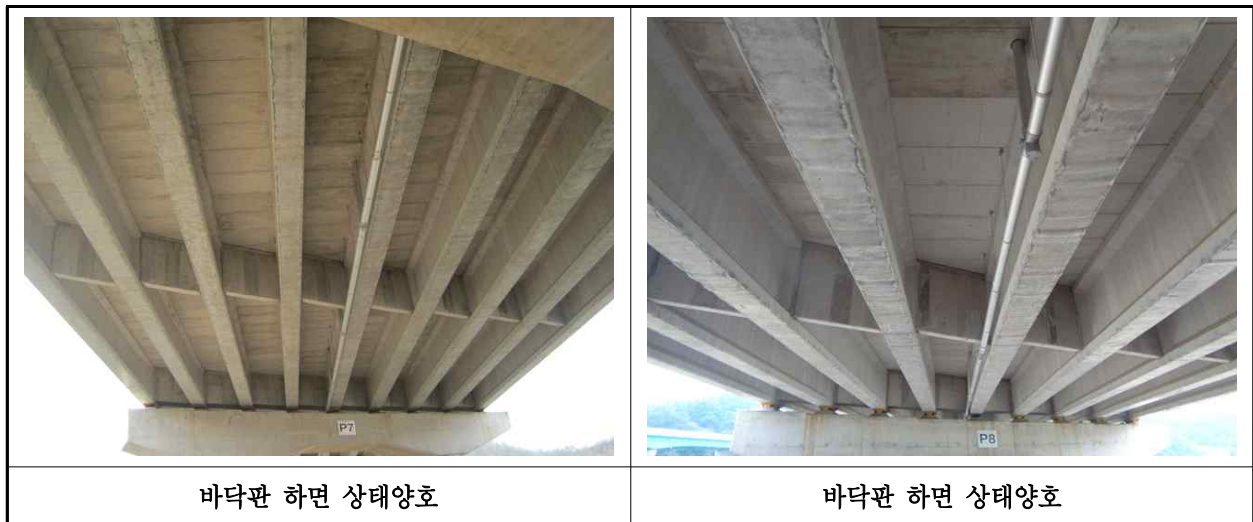
【사진 24.3.3】 바닥판하면 손상현황

- 바닥판 하면에 대한 외관조사 결과, 손상이 없는 양호한 상태인 것으로 조사되었다.

- 바닥판 하면에 대한 금회 점검 결과, 손상이 없는 양호한 상태인 것으로 조사되었으며, 추후 주기적인 점검을 통한 유지관리를 실시하여 현재 상태를 유지하는 것이 바람직 할 것으로 판단된다.

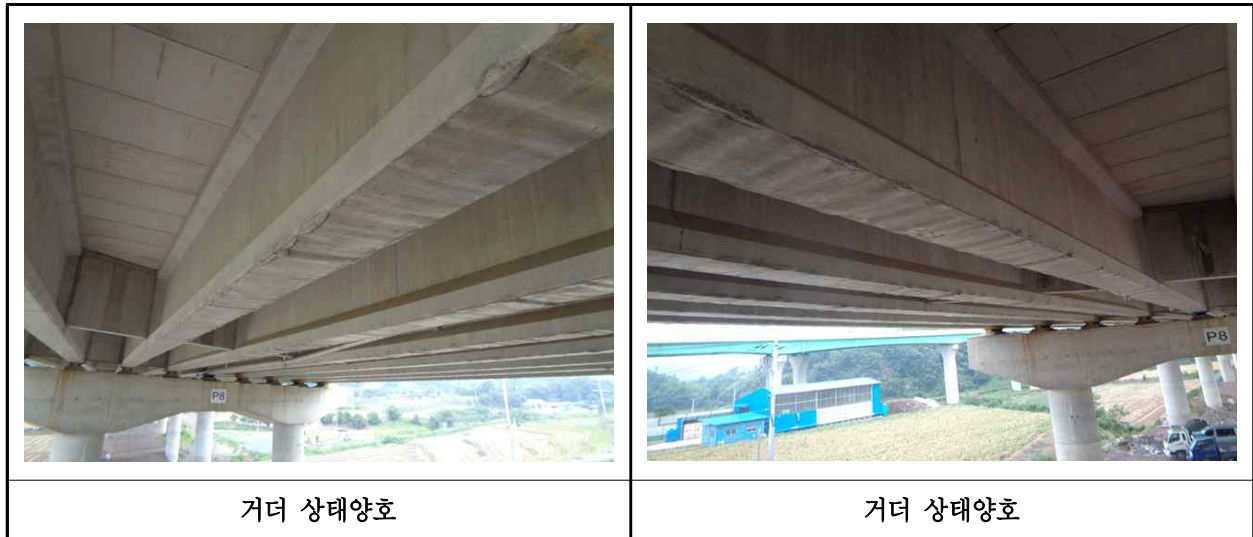
【사진 24.3.5】 거더 손상현황

- 거더에 대한 현장조사 결과, 손상이 없는 양호한 상태인 것으로 조사되었다.

- 거더의 경우 손상이 없는 양호한 상태로 조사되었으며, 추후 주기적인 점검을 통한 유지관리를 실시하여 현재 상태를 유지하는 것이 바람직 할 것으로 판단된다.

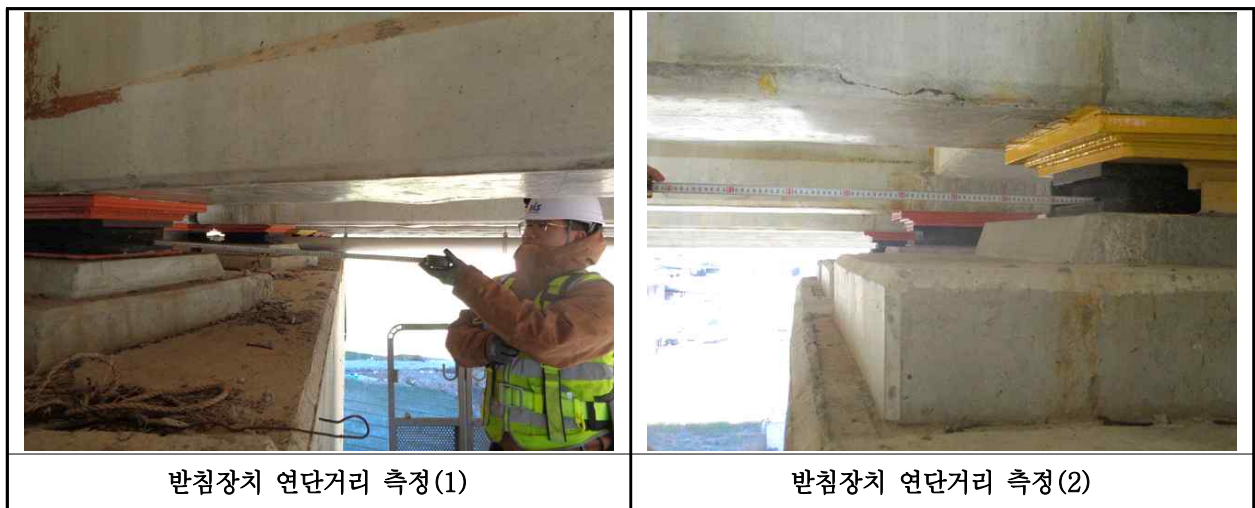
받침장치 연단거리 측정(1)

받침장치 연단거리 측정(2)

- 연단거리 측정 결과, 전 개소 모두 실측 연단거리가 계산 연단거리를 상회하고 있는 것으로 측정되어 설계기준을 만족하고 있는 것으로 검토되었다.
