## 27. 중등교

## 27. 중들교

본 시설물은 경상북도 영천시 화산면 화산리(상주영천고속도로 71.752~71.842km)에 위치한 교량으로서 총 연장 105.0m, 폭 24.4m, 왕복 4차로로 시공되어 있다.

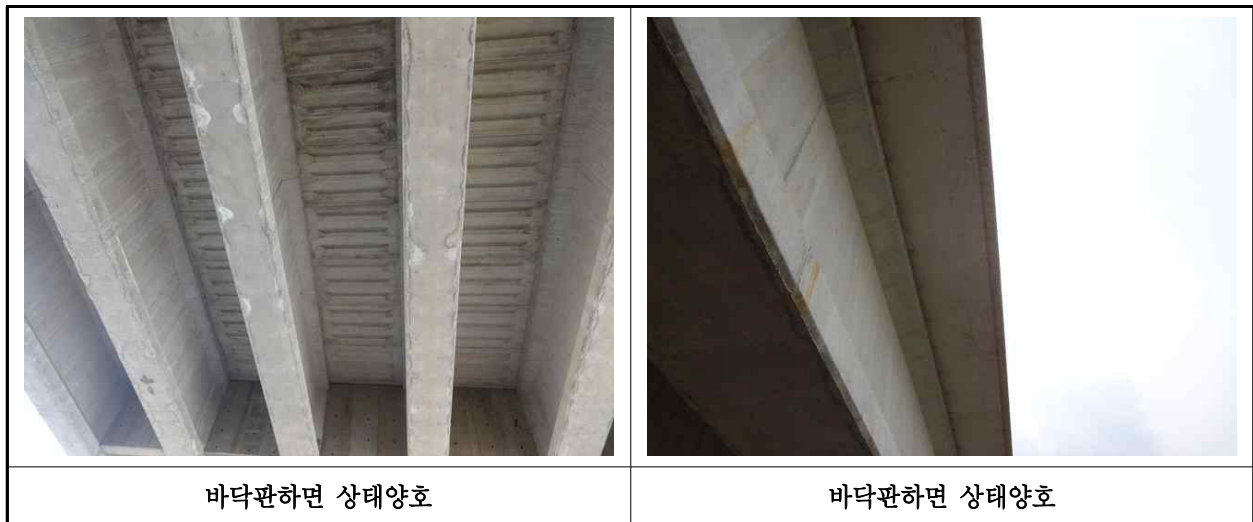
【사진 27.3.3】 바닥판하면 손상현황

- 바닥판 하면의 외관조사 결과, 손상이 없는 양호한 상태인 것으로 조사되었다.

- 바닥판 하면에 대한 외관조사 결과, 손상이 없는 양호한 상태인 것으로 조사되었으며, 추후 주기적인 점검을 통한 손상 발생 여부 파악 등의 유지관리가 필요할 것으로 판단된다.

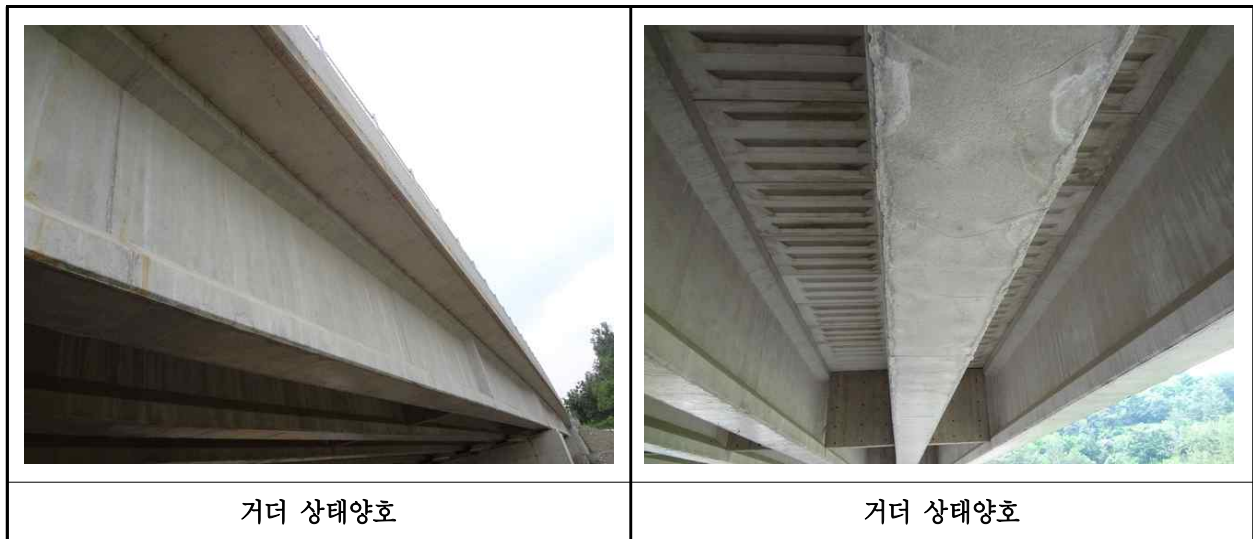
【사진 27.3.5】 거더 손상현황

- 거더에 대한 현장조사 결과, 손상이 없는 양호한 상태인 것으로 조사되었다.

- 거더에 대한 금회 점검 결과, 손상이 없는 양호한 상태인 것으로 조사되었으며, 추후 주기적인 점검을 통한 유지관리를 실시하여 현재 상태를 유지하는 것이 바람직 할 것으로 판단된다.

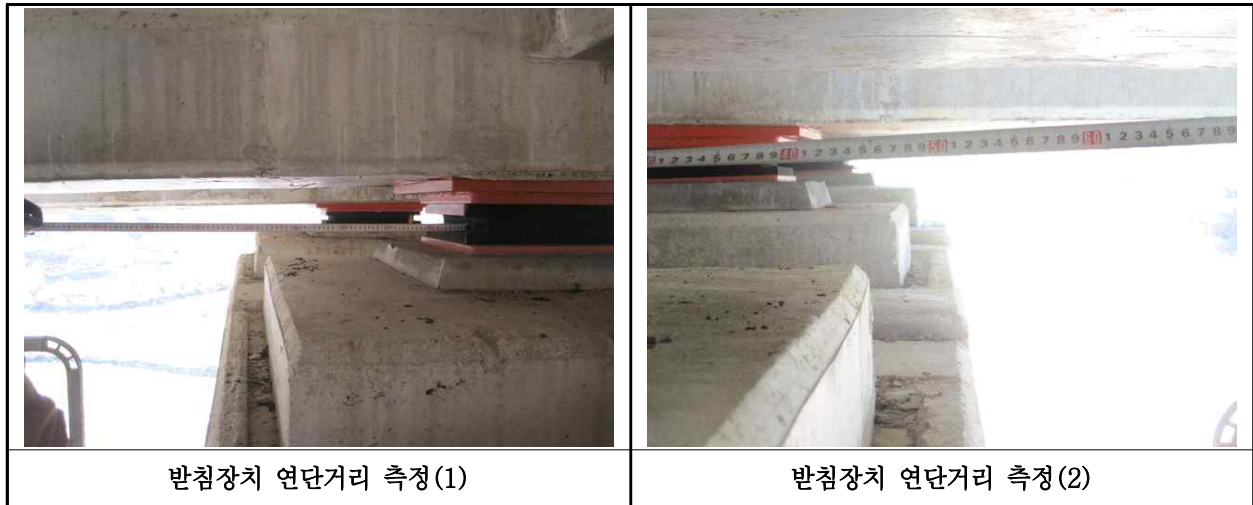
【사진 27.3.14】 교량받침장치 연단거리측정

- 연단거리 측정 결과, 전 개소 모두 실측 연단거리가 계산 연단거리를 상회하고 있는 것으로 측정되어 설계기준을 만족하고 있는 것으로 검토되었다.

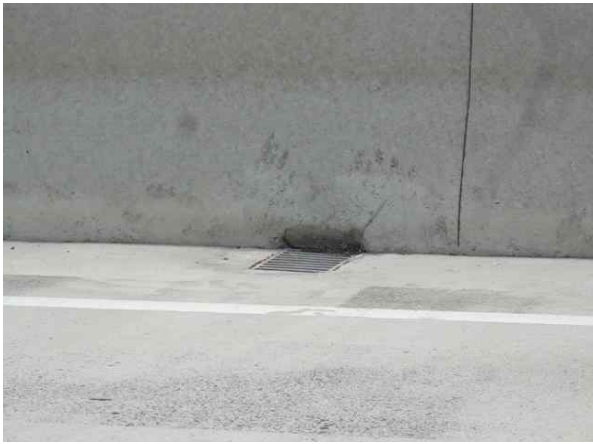
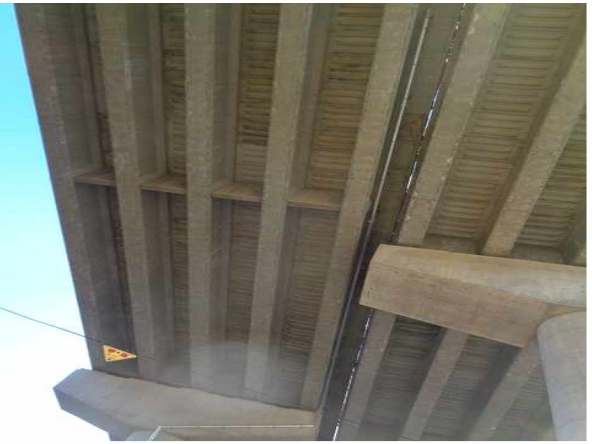
【사진 27.3.22】 배수시설 손상현황

- 배수시설에 대한 현장조사 결과, 손상이 없는 양호한 상태인 것으로 조사되었다.

| <p>배수시설 배수구 상태양호</p> | <p>배수시설 배수관 상태양호</p> |

- 배수구 및 배수관의 경우 현재 손상이 없는 양호한 상태로, 배수시설의 경우 구조물의 원활한 배수기능 확보를 위한 주기적인 점검을 통한 주의관찰이 필요할 것으로 판단된다.

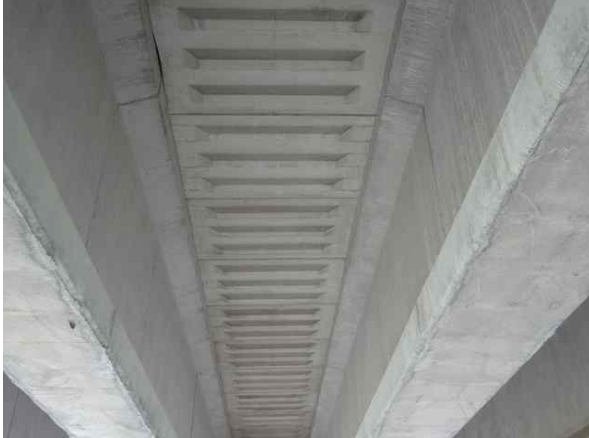
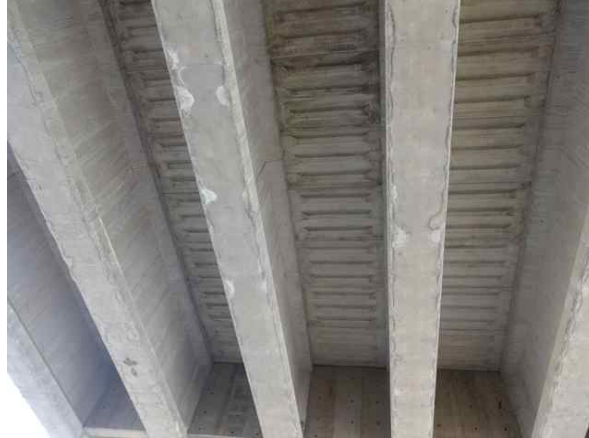
【사진 27.3.26】 바닥판하면 손상현황

- 바닥판 하면에 대한 현장조사 결과, 손상이 없는 양호한 상태인 것으로 조사되었다.

| 바닥판하면 상태양호 | 바닥판하면 상태양호 |

- 바닥판 하면에 대한 금회 점검결과, 손상이 없는 양호한 상태로 조사되었으며, 추후 주기적인 점검을 통한 유지관리를 실시하여 현재 상태를 유지하는 것이 바람직 할 것으로 판단된다.

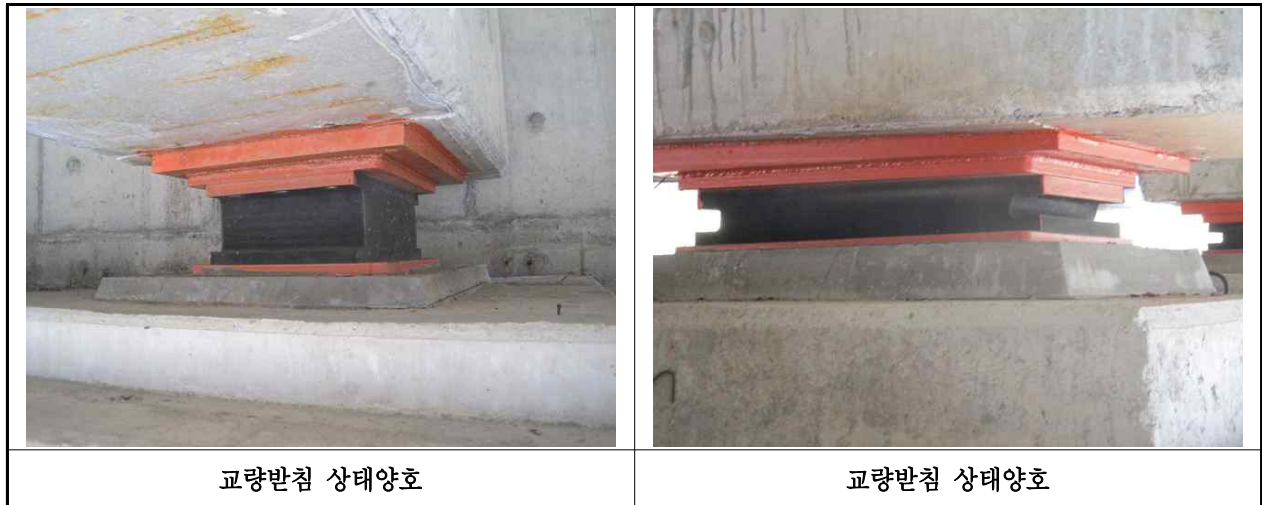
【사진 27.3.36】 교량받침 손상현황

- 현장조사 결과, 손상이 없는 양호한 상태인 것으로 조사되었다.

- 교량받침에 대한 금회 점검 결과, 손상이 없는 양호한 상태인 것으로 조사되었으며, 교량받침의 거동에 영향을 미칠만한 요인은 없는 것으로 확인되었다. 교량받침의 경우 추후 주기적인 점검을 통한 유지관리를 실시하여 현재 상태를 유지하는 것이 바람직 할 것으로 판단된다.

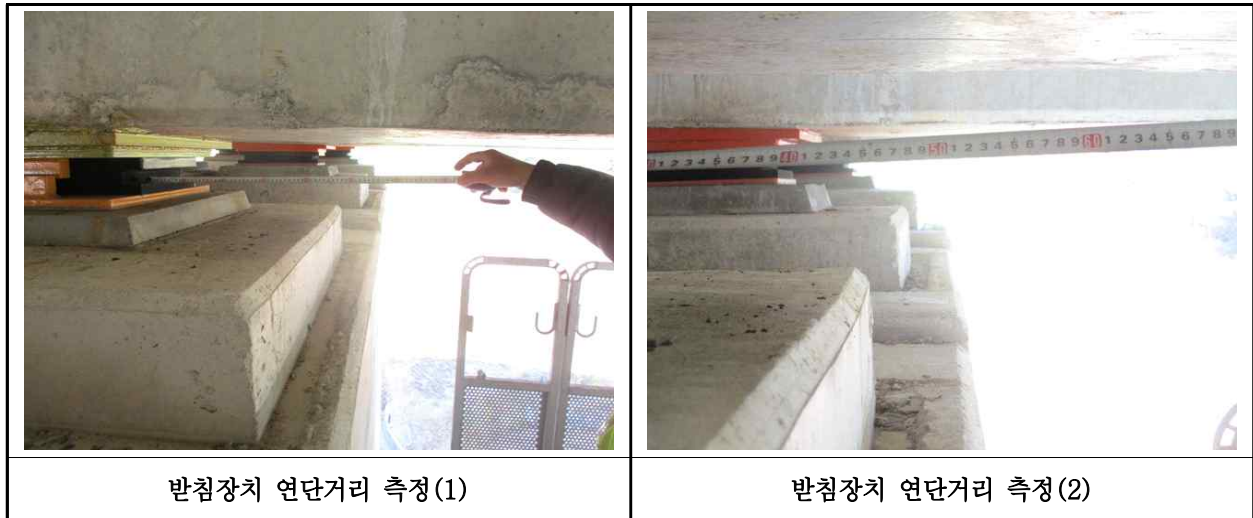
【사진 27.3.37】 교량받침장치 연단거리측정

- 연단거리 측정 결과, 전 개소 모두 실측 연단거리가 계산 연단거리를 상회하고 있는 것으로 측정되어 설계기준을 만족하고 있는 것으로 검토되었다.

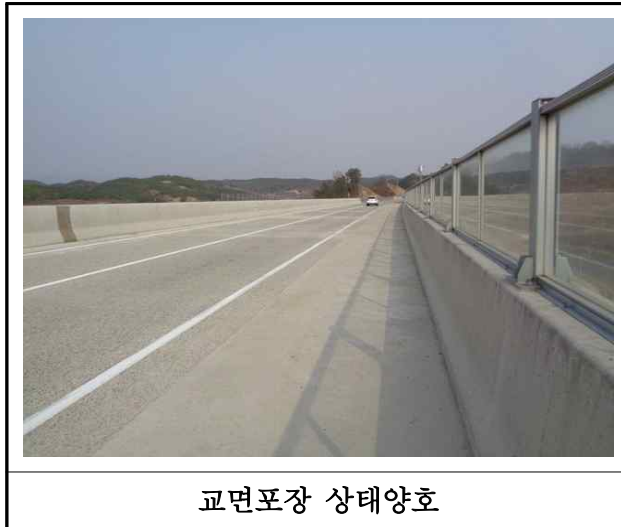
【사진 27.3.43】 교면포장 손상현황

- 현장조사 결과, 손상이 없는 양호한 상태인 것으로 조사되었다.

- 교면포장에 대한 금회 점검 결과, 손상이 없는 양호한 상태인 것으로 조사되었으며, 교면포장의 경우 추후 주기적인 점검을 통한 유지관리를 실시하여 현재 상태를 유지하는 것이 바람직 할 것으로 판단된다.

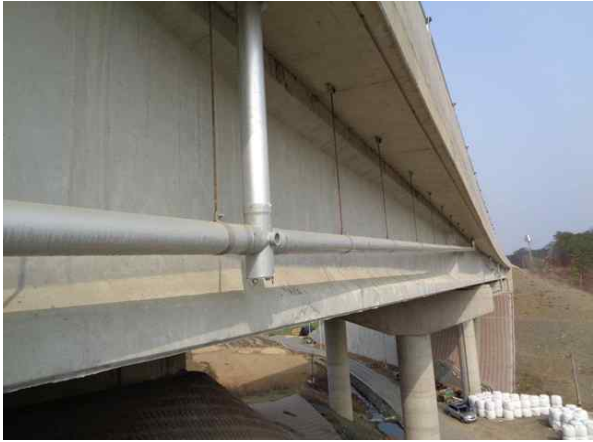
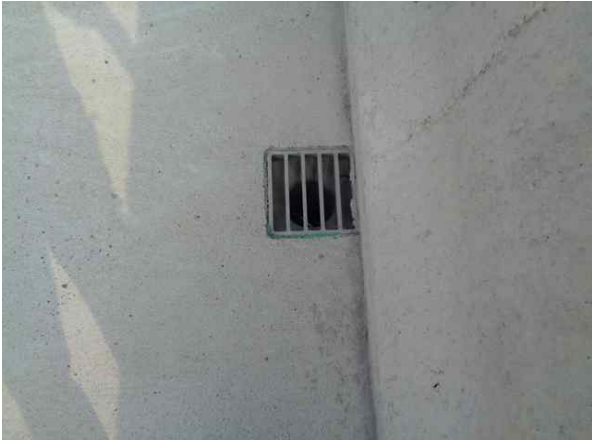
【사진 27.3.45】 배수시설 손상현황

- 배수시설에 대한 현장조사 결과, 손상이 없는 양호한 상태인 것으로 조사되었다.

| <p>배수시설 배수관 상태 양호</p> | <p>배수시설 배수구 상태 양호</p> |

- 배수시설의 경우 현재 손상이 없는 양호한 상태이며, 추후 주기적인 점검을 통한 손상의 발생 여부 파악 등의 유지관리가 필요할 것으로 판단된다.
- 배수시설의 경우 공용기간 경과 및 추량통행에 의한 비산물퇴적 등의 원인으로 이물질퇴적, 그로인한 체수, 배수관 부식 등의 손상이 발생할 수 있으므로 주기적인 정비를 통한 유지관리가 필요하다.

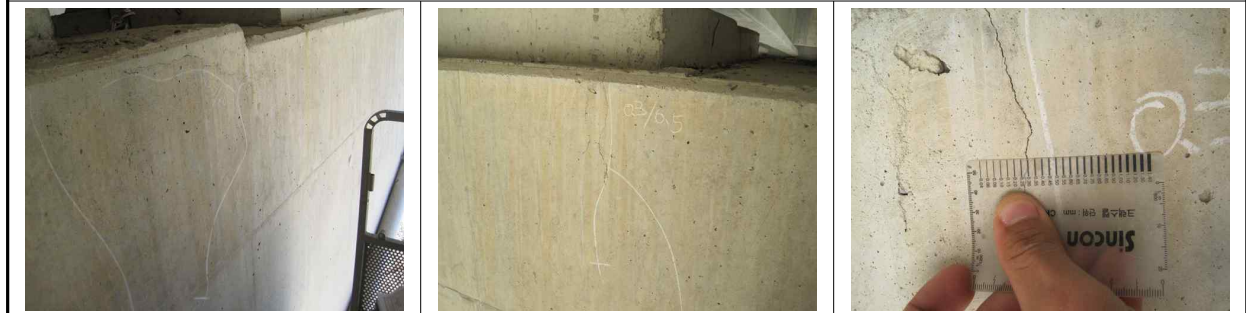
② 교각 P2 코평부 균열(0.3mm이상) - 진전 여부확인
