## **28. 화산JCT R-A교**

## 28. 화산JCT R-A교

본 시설물은 경상북도 영천시 화산면 화산리(화산JCT Ramp)에 위치한 교량으로서 총 연장 55.0m, 폭 8.5m, 편도 1차로로 시공되어 있다.

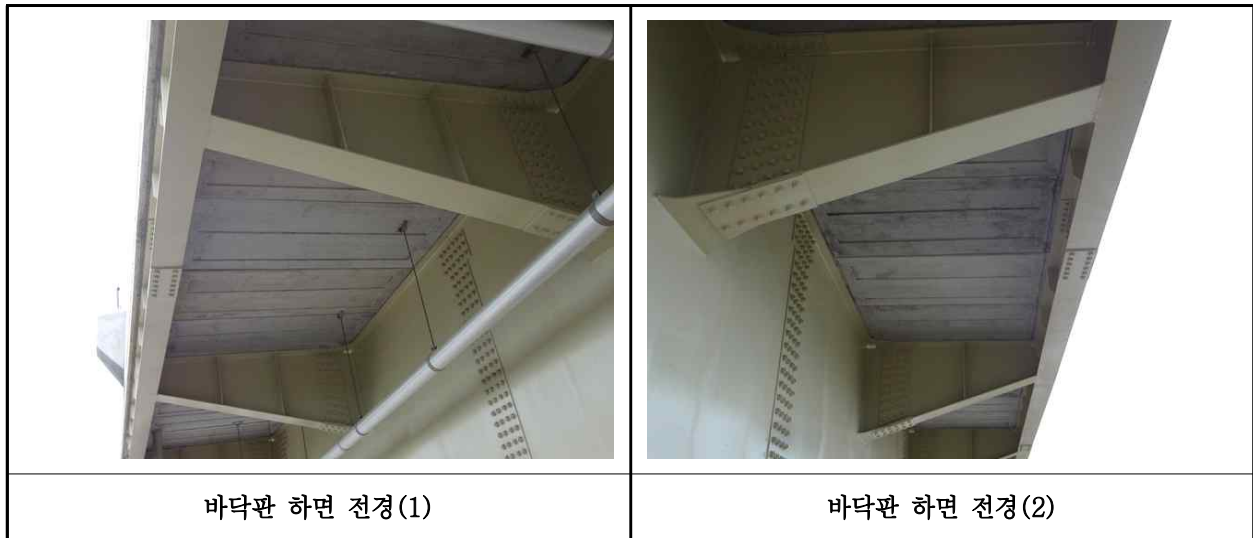
【사진 28.3.2】 바닥판하면 전경

- 바닥판 하면에 대한 외관조사 결과, 손상이 없는 양호한 상태인 것으로 조사되었다.

- 바닥판 하면에 대한 금회 점검 결과, 손상이 없는 양호한 상태로 조사되었으며, 추후 주기적인 점검을 통한 유지관리를 실시하여 현재 상태를 유지하는 것이 바람직 할 것으로 판단된다.

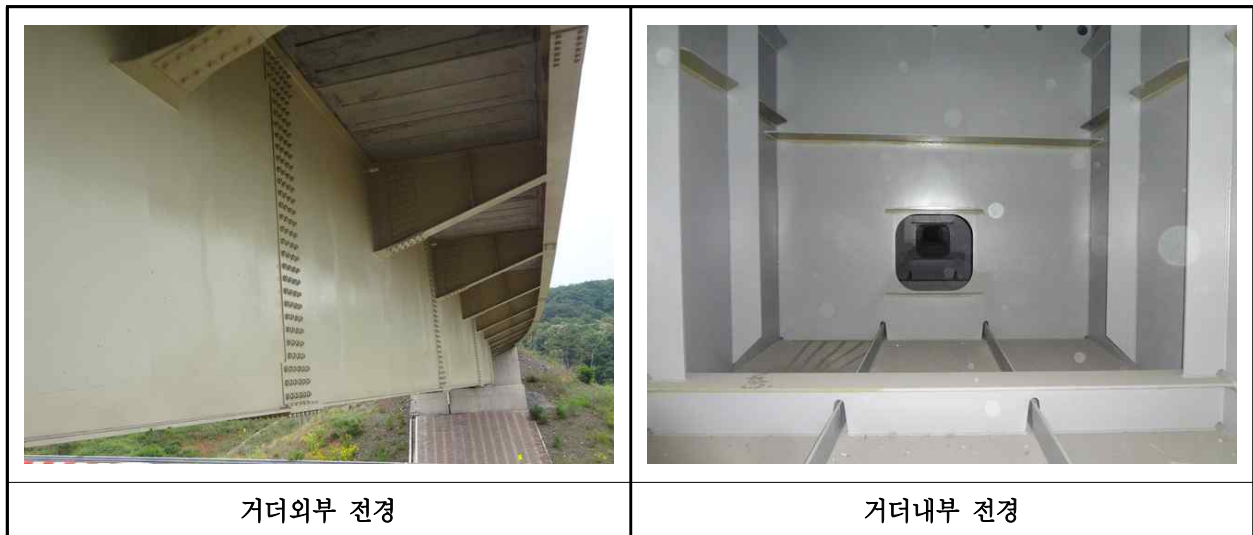
【사진 28.3.4】 거더 전경

- 거더에 대한 현장조사 결과, 거더 외부의 경우 일부구간 긁힘이 발생된 것으로 조사되었으며, 거더 내부의 경우 손상이 없는 양호한 상태인 것으로 확인되었다.

- 거터외부에 발생한 균열의 경우 거터 거치시 발생한 손상으로 추정되며, 손상의 진전 방지를 위한 재도장이 필요할 것으로 판단된다.
- 거터내부의 경우 손상이 없는 양호한 상태이며, 추후 주기적인 점검을 통한 유지관리를 실시하여 현재 상태를 유지하는 것이 바람직 할 것으로 판단된다.

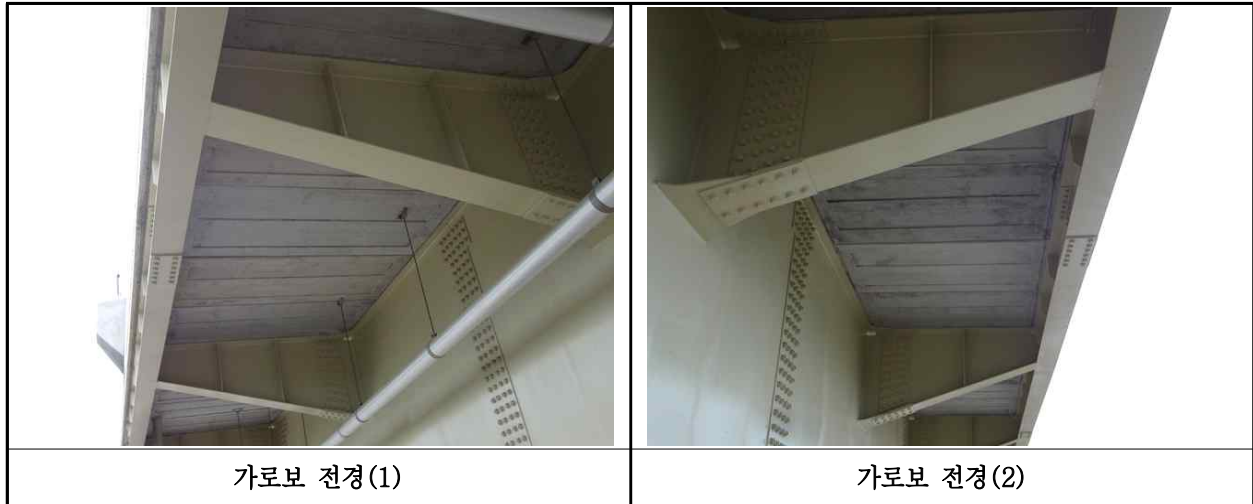
【사진 28.3.6】 가로보 전경

- 가로보에 대한 현장조사 결과, 손상이 없는 양호한 상태인 것으로 조사되었다.

- 가로보의 경우 현재 손상이 없는 양호한 상태로 조사되었으며, 추후 주기적인 점검을 통한 유지관리를 실시하여 현재 상태를 유지하는 것이 바람직 할 것으로 판단된다.

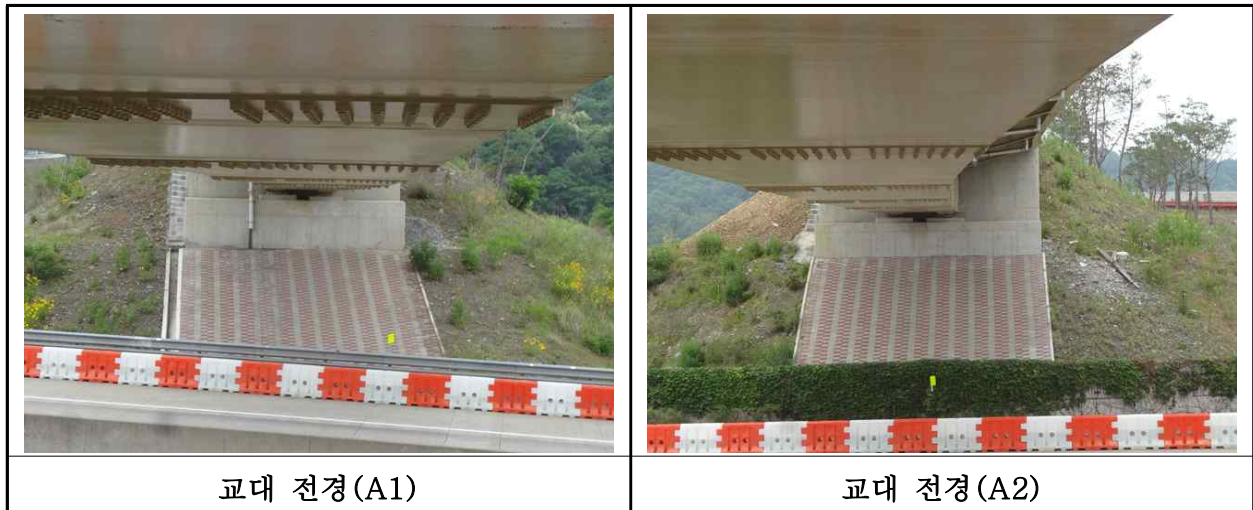
【사진 28.3.8】 교대 전경

- 교대 A1, A2에 대한 외관조사 결과, 망상균열이 발생된 것으로 조사되었다.

- 교대 A1 및 A2에 대한 금회 점검 결과, 일부구간 망상균열이 조사되었으며, 이는 건조수축 및 온도변화 등에 의한 손상으로 추정된다. 발생한 손상부의 경우 폭 0.3mm의 미세균열로 구조물의 내구성에 영향을 미칠만한 손상은 아니나, 손상의 진전 방지를 위한 표면처리 등의 조치가 요망된다.

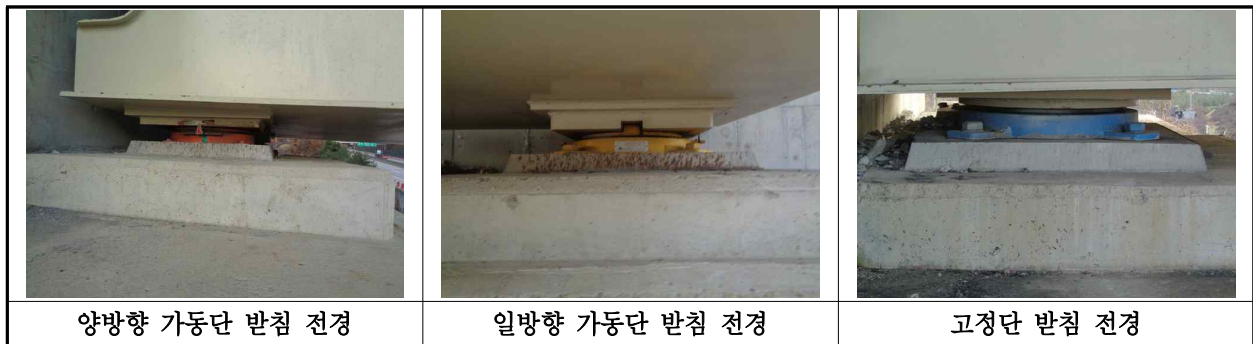
【사진 28.3.10】 교량받침 전경

- 금회 점검 결과, 무수축물탈에 발생된 들뜸의 경우 시공미흡, 우수유입 등에 의한 손상으로 추정되며, 손상의 진전 방지 및 구조물의 내구성 증진을 위한 단면보수 등의 조치가 요망된다.
- 받침콘크리트 일부구간 발생된 재료분리의 경우 시공초기 다짐부족에 의한 손상으로 판단되며, 손상의 진전 방지를 위한 단면보수 등의 조치가 필요할 것으로 판단된다.

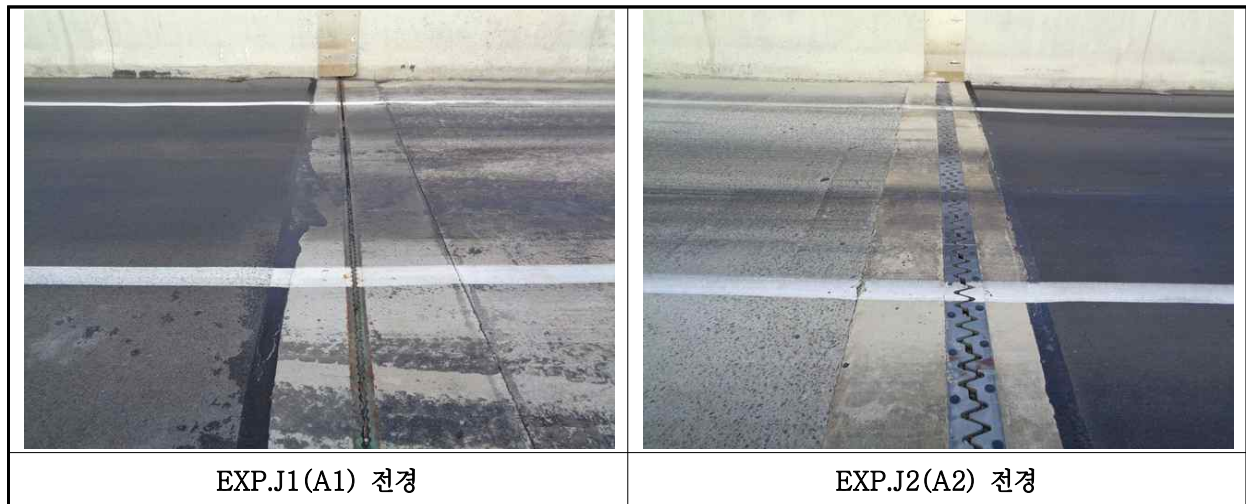
【사진 28.3.14】 신축이음장치 전경

- 신축이음 현장조사 결과, 후타재 균열이 조사되었다.

- 신축이음에 발생한 후타재 균열은 차량 통행하중 및 충격, 콘크리트 열화, 건조수축 등으로 인한 손상으로 판단되며, 손상의 진전 방지를 위한 표면처리 등의 조치가 요망된다.

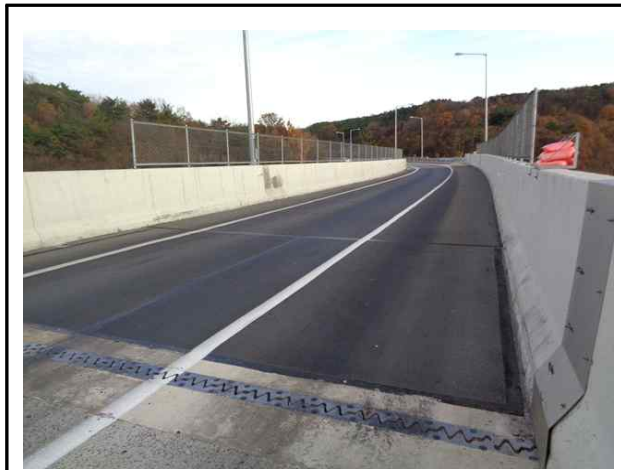
【사진 28.3.17】 교면포장 전경

- 현장조사 결과, 포장부의 경우 손상이 없는 양호한 상태인 것으로 조사되었다.

- 교면포장의 경우 금회 점검 결과, 손상이 없는 양호한 상태인 것으로 조사되었으며, 추후 주기적인 점검을 통한 유지관리를 실시하여 현재 상태를 유지하는 것이 바람직 할 것으로 판단 된다.

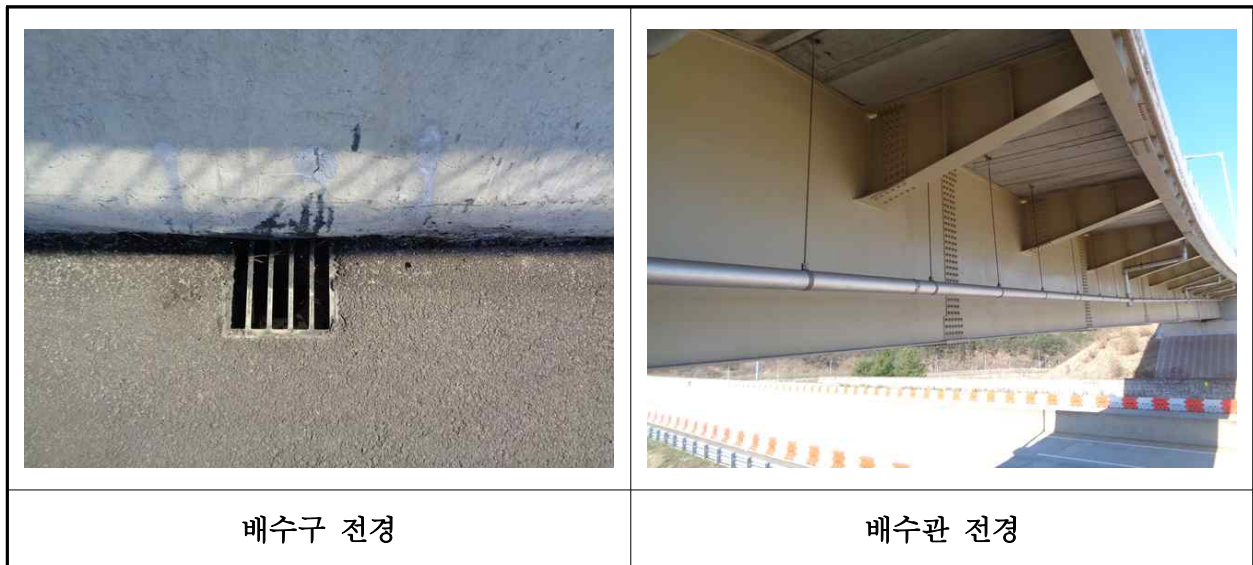
【사진 28.3.19】 배수시설 전경

- 배수시설에 대한 현장조사 결과, 손상이 없는 양호한 상태인 것으로 조사되었다.

- 배수구 및 배수관의 경우 현재 손상이 없는 양호한 상태로, 배수시설의 경우 구조물의 원활한 배수기능 확보를 위한 주기적인 정비가 필요할 것으로 판단된다.

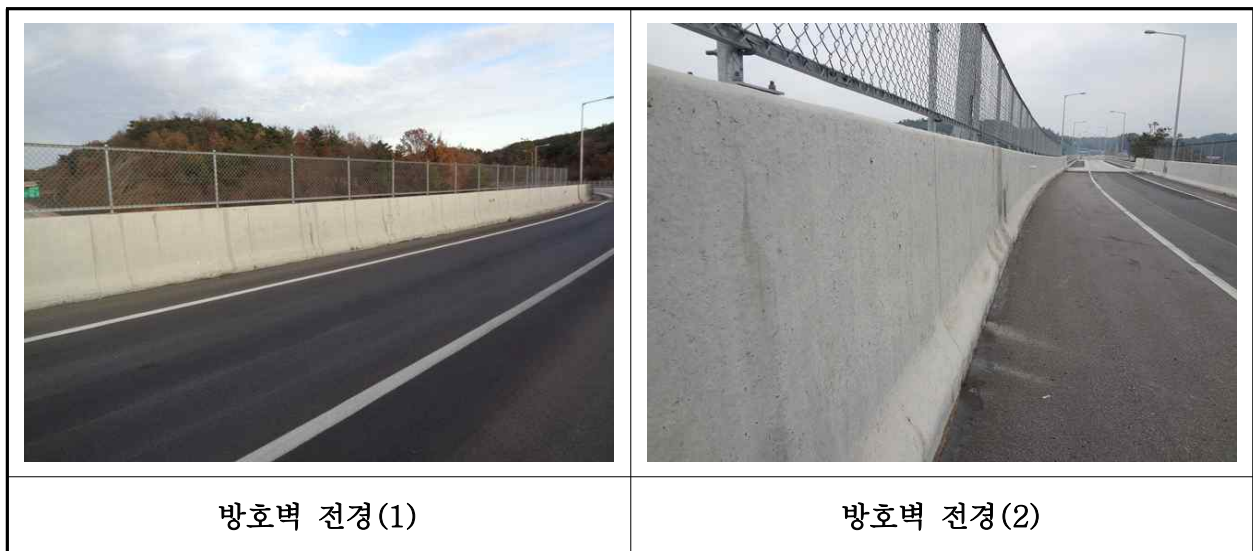
【사진 28.3.21】 방호벽 전경

- 방호벽에 대한 현장조사 결과, 손상이 없는 양호한 상태인 것으로 조사되었다.

- 방호벽에 대한 금회 점검 결과, 손상이 없는 양호한 상태로 조사되었으며, 추후 주기적인 점검을 통한 유지관리를 실시하여 현재 상태를 유지하는 것이 바람직 할 것으로 판단된다.

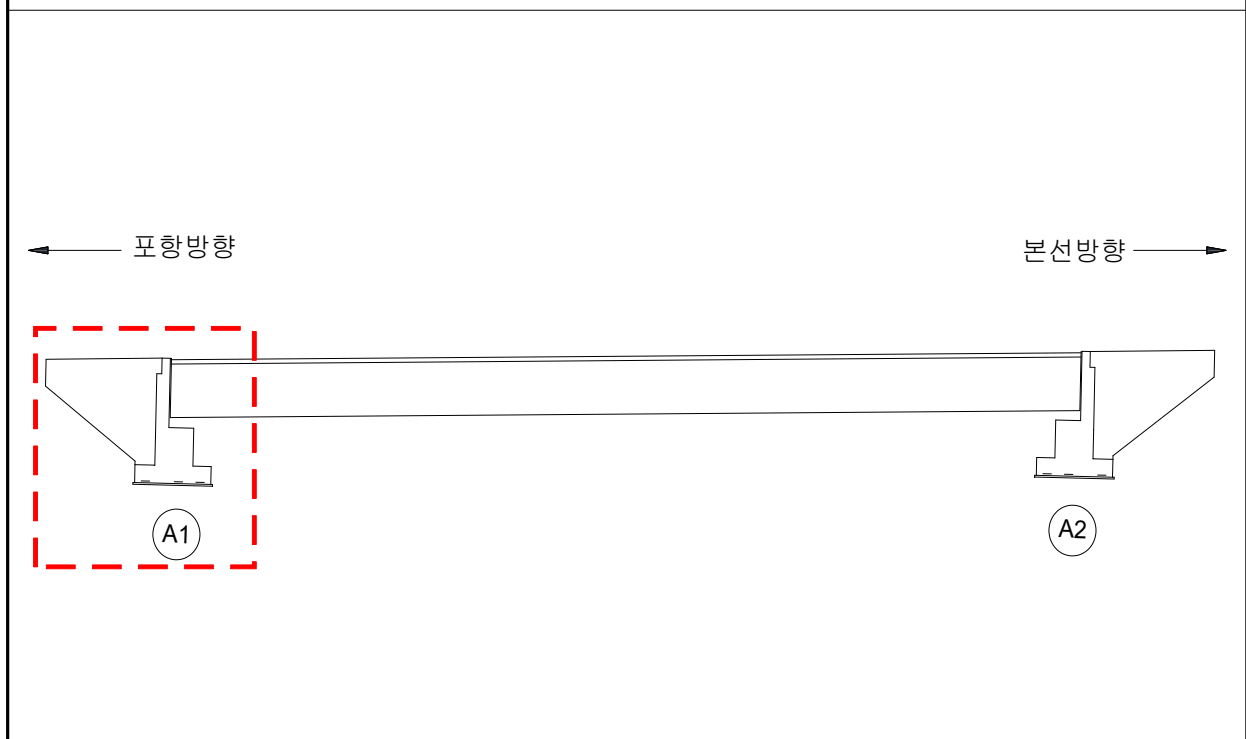
① A1 교량반침 무수축물탈 들뜸 - 진전 여부확인
