## **29. 화산JCT R-A1교**

## 29. 화산JCT R-A1교

### 29.1 시설물의 개요

본 시설물은 경상북도 영천시 화산면 가상리(화산JCT Ramp)에 위치한 교량으로서 총 연장 340.0m, 폭 8.5~34.4m, 왕복 4차로로 시공되어 있다.

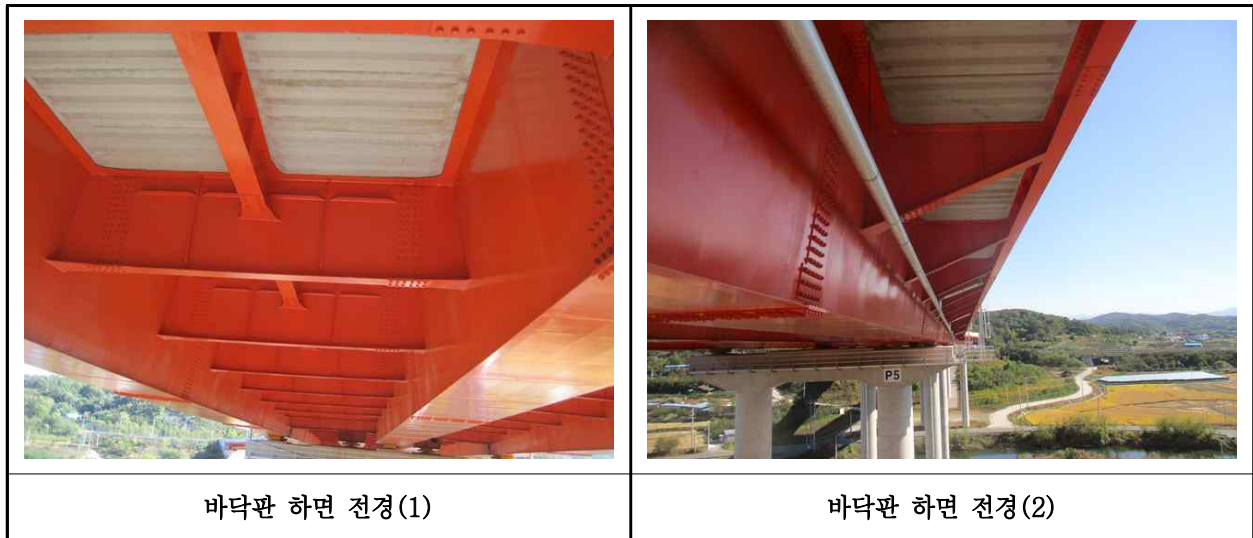
【사진 29.3.2】바닥판하면 전경

- 바닥판 하면에 대한 외관조사 결과, 일부구간 파손 및 균열부백태가 조사되었다.

- 바닥판 하면에 발생한 파손의 경우 시공중 외부충격 등에 의한 손상으로 판단되며, 손상의 진전 방지 및 구조물의 내구성 증진을 위한 단면보수 등의 조치가 요망된다.
- 바닥판 하면에 발생한 균열부백태의 경우 균열부 우수유입에 의한 손상으로 판단되며, 신축이음 하부로부터 유입된 우수에 의한 것으로 추정된다. 기 발생한 손상부의 경우 손상의 진전 방지를 위한 표면처리 등의 조치가 요망되며, 추후 주기적인 점검을 통한 주의관찰 후 손상의 재발생 및 진전 시 신축이음부와 연계한 보수가 필요할 것으로 판단된다.

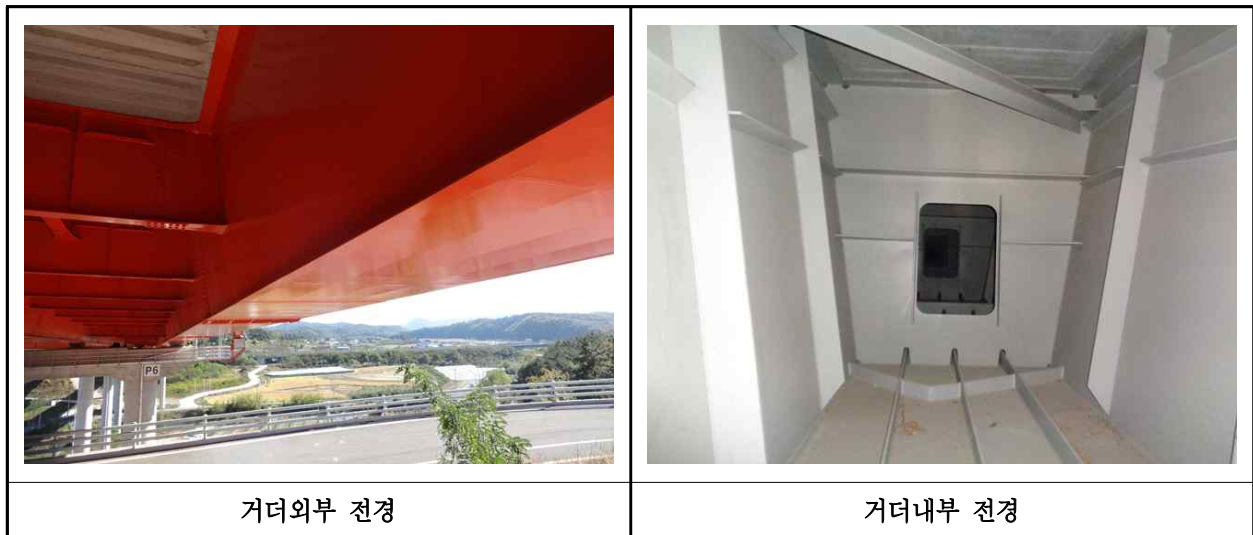
【사진 29.3.4】 거더 전경

- 거더에 대한 현장조사 결과, 거더내·외부 모두 손상이 없는 양호한 상태인 것으로 조사되었다.

- 거더내·외부에 대한 금회 점검 결과, 손상이 없는 양호한 상태인 것으로 조사되었으며, 추후 주기적인 점검을 통한 유지관리를 실시하여 현재 상태를 유지하는 것이 바람직 할 것으로 판단 된다.

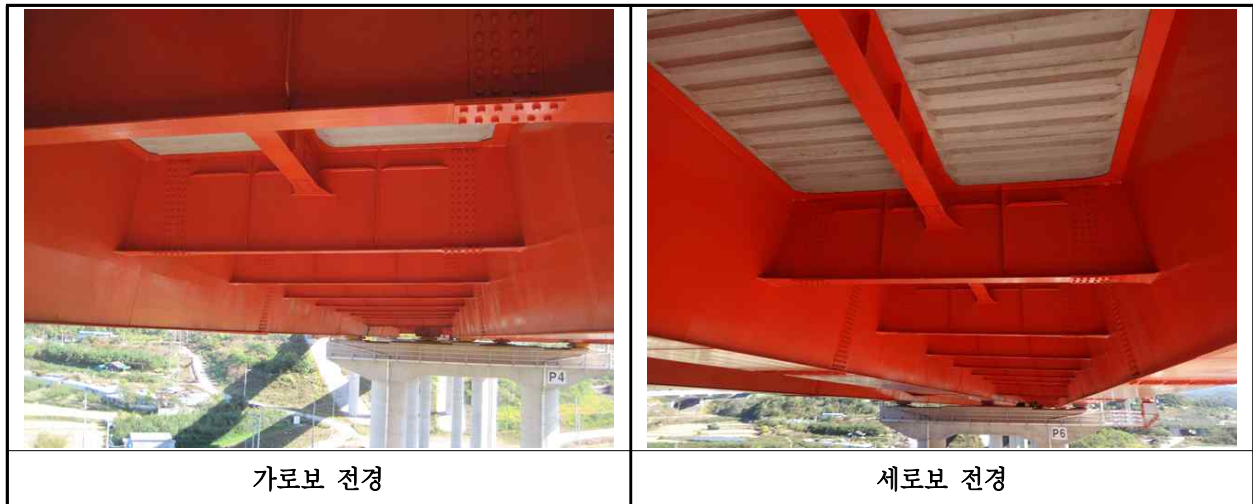
【사진 29.3.6】 가로보 및 세로보 전경

- 가로보 및 세로보에 대한 현장조사 결과, 손상이 없는 양호한 상태인 것으로 조사되었다.

- 가로보 및 세로보의 경우 현재 손상이 없는 양호한 상태로 조사되었으며, 추후 주기적인 점검을 통한 유지관리를 실시하여 현재 상태를 유지하는 것이 바람직 할 것으로 판단된다.

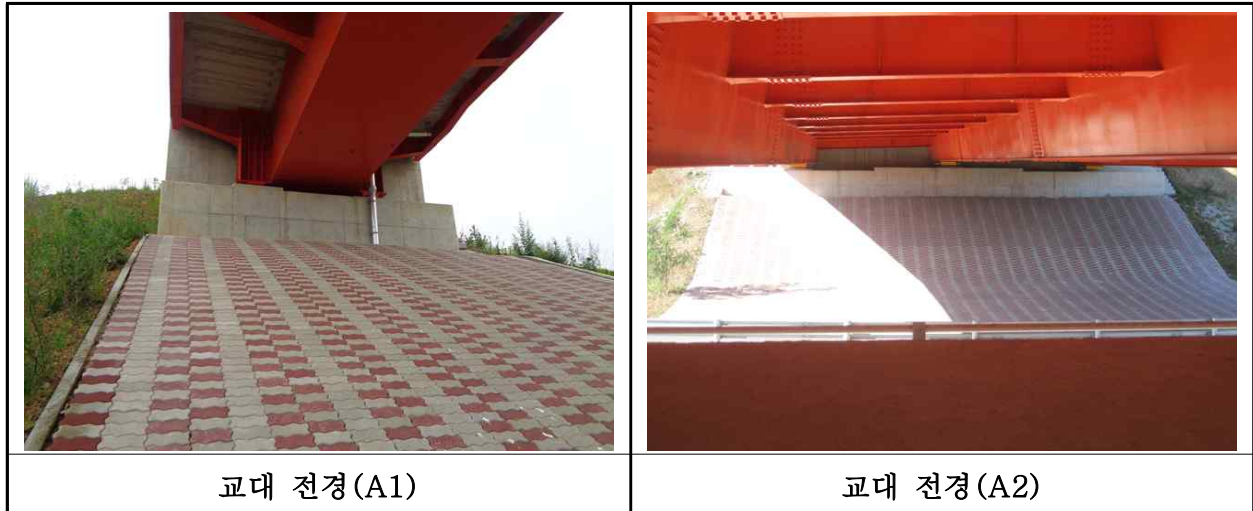
【사진 29.3.8】 교대 전경

- 교대 A1 및 A2에 대한 외관조사 결과, 균열(0.3mm미만), 망상균열, 백태가 발생한 것으로 조사되었다.

- 교대에 발생한 균열(0.3mm미만) 및 망상균열의 경우 건조수축, 온도변화, 콘크리트의 재료특성 등에 의한 손상으로 추정되며, 균열의 규모 및 방향성 등을 고려할 때 비구조적 손상으로 판단된다. 기 발생한 손상부의 경우 손상의 진전 방지 및 구조물의 내구성 증진을 위한 표면처리 등의 조치를 취하는 것이 바람직 할 것으로 판단된다.
- 교대에 발생한 백태의 경우 폼타이홀 매립부 우수유입에 의한 손상으로 판단되며, 손상의 진전 방지를 위한 표면처리 등의 조치가 요망된다.

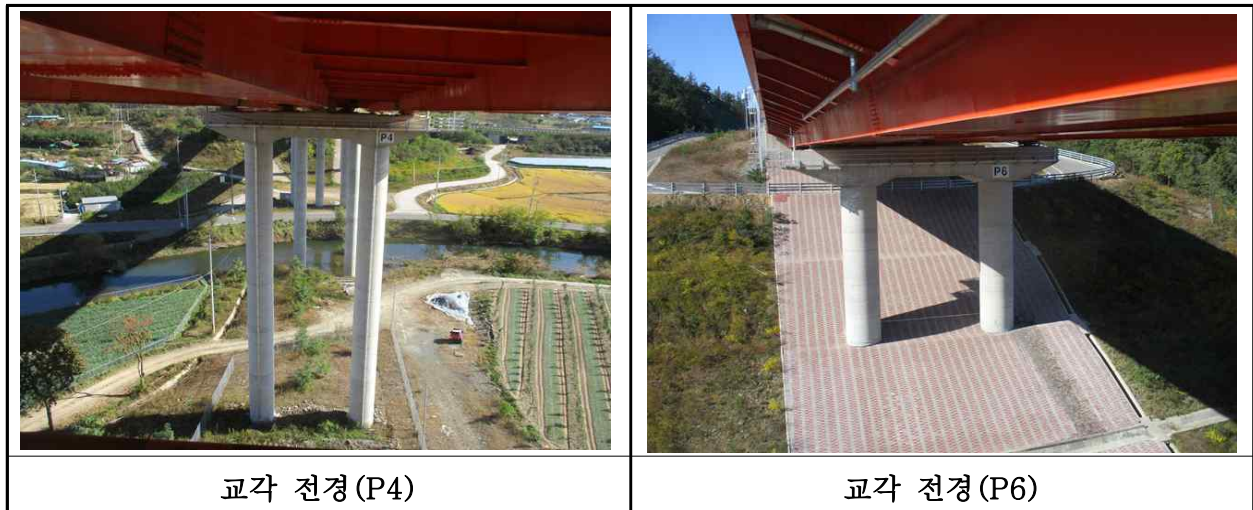
【사진 29.3.10】 교각 전경

- 교각에 대한 외관조사 결과, 균열 (0.3mm미만) 및 망상균열이 발생된 것으로 조사되었다.

- 교각 코핑부에 발생된 균열 및 망상균열의 경우 건조수축, 온도변화 등에 의한 손상으로 추정되며, 균열 폭 0.3mm미만의 미세균열로 비구조적 손상으로 판단된다. 기 손상부의 경우 손상의 진전 방지 및 구조물의 내구성 증진을 위한 표면처리 등의 조치가 요망된다.

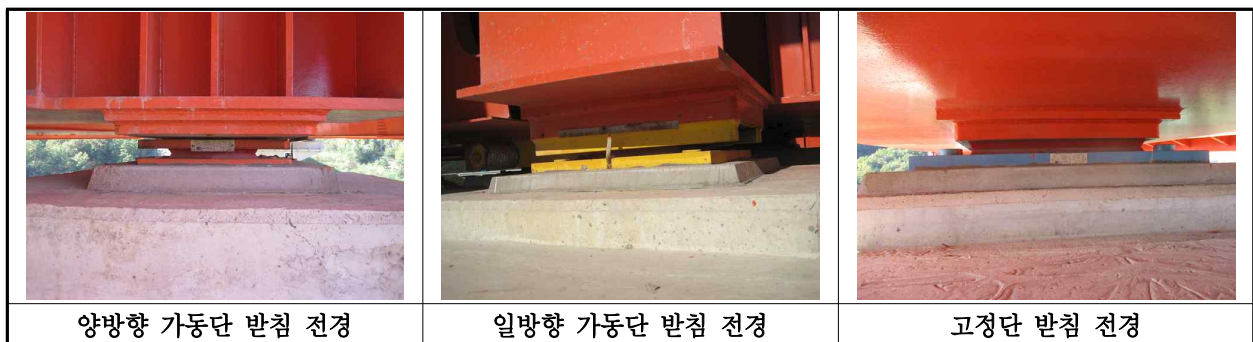
【사진 29.3.12】 교량받침 전경

- 현장조사 결과, 무수축물탈 균열(0.3mm미만) 및 무수축물탈 박리, 박락, 반침콘크리트 박리가 발생한 것으로 조사되었다.

- 금회 점검 결과, 발생한 무수축물탈 균열의 경우 건조수축 및 온도변화 등에 의한 손상으로 판단되며, 손상의 진전 방지를 위한 표면처리 등의 조치가 요망된다.
- 무수축물탈 및 반침콘크리트 일부구간 발생한 박리 및 박락의 경우 시공미흡, 시공중 외부충격, 공용기간 증가 등에 따른 손상으로 추정되며, 손상의 진전 방지 및 구조물의 내구성 증진을 위한 단면보수 등의 조치가 요망된다.

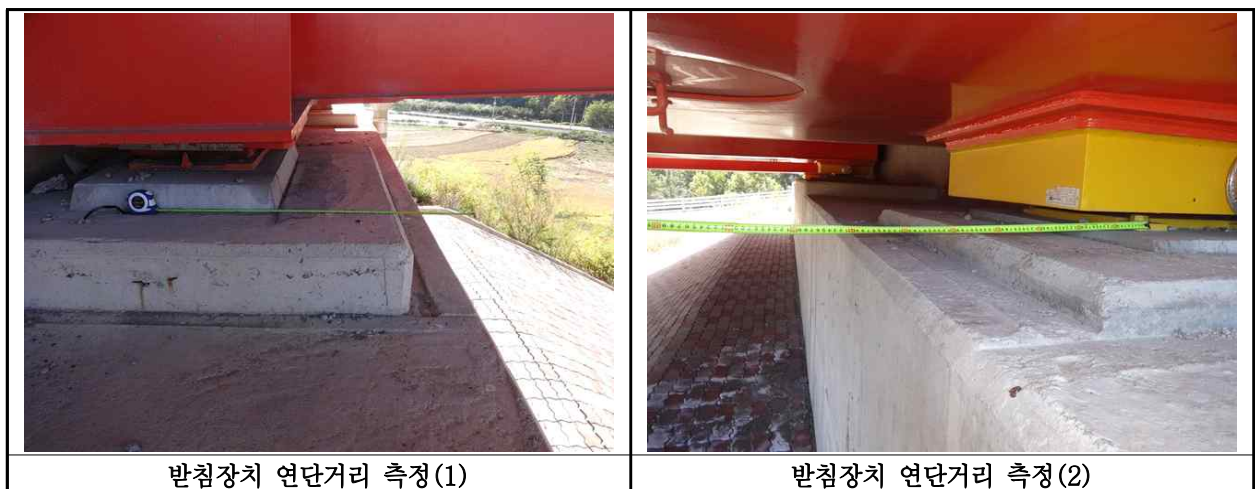
받침장치 연단거리 측정(1)

받침장치 연단거리 측정(2)

- 연단거리 측정 결과, 전 개소 모두 실측 연단거리가 계산 연단거리를 상회하고 있는 것으로 측정되어 설계기준을 만족하고 있는 것으로 검토되었다.

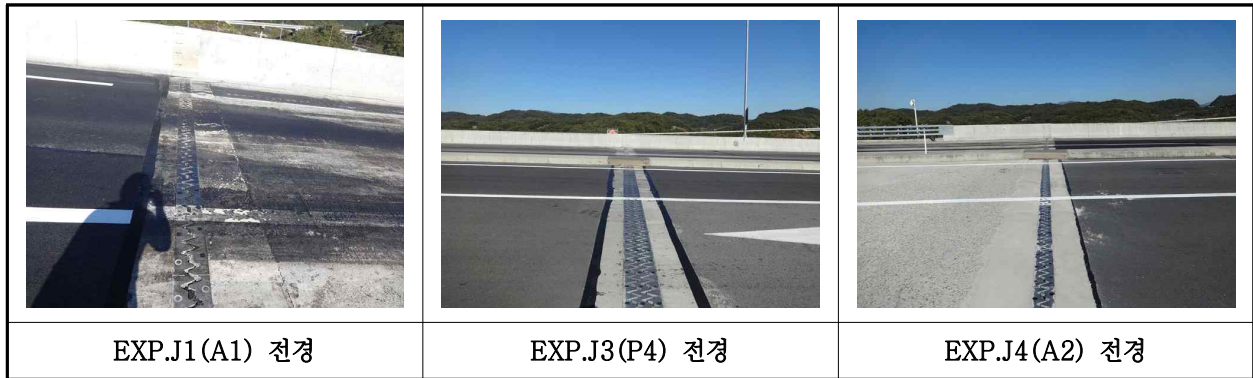
【사진 29.3.16】 신축이음장치 전경

- 신축이음에 발생한 본체 이물질 퇴적은 차량 통행으로 인한 비산먼지, 공용기간 증가 등에 의한 손상으로 판단되며, 신축이음장치의 원활한 거동을 위한 청소 등의 정비가 필요할 것으로 판단된다.
- 신축이음 A1에 발생한 차수판 앵커 탈락의 경우 공용중 외부충격 등에 의한 손상으로 추정되며, 앵커 재설치 등의 정비가 필요할 것으로 판단된다.

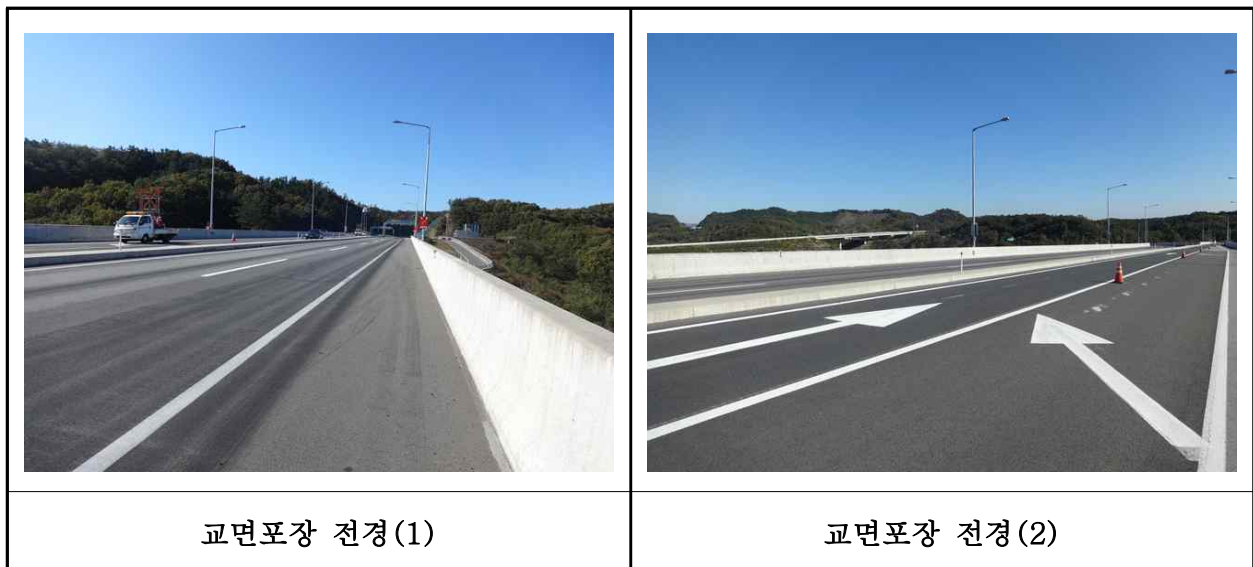
【사진 29.3.19】 교면포장 전경

- 교량의 시·종점측 접속부에 발생한 파손의 경우 접속부 침하에 의한 손상으로 추정되며, 현재 손상정도가 경미하며 차량의 주행성에 영향을 미칠만한 수준은 아닌 것으로 판단되어 추후 주기적인 점검을 통한 주의관찰 후 손상의 진전 시 적절한 조치를 취하는 것이 바람직 할 것으로 판단된다.
- S3경간에 발생한 철근노출의 경우 포장부가 아닌 방호벽 외측에 발생되었으며, 피복부족에 의한 손상으로 판단된다. 기 손상부의 경우 손상의 진전 방지를 위한 단면보수, 방청 등의 조치가 요망된다.

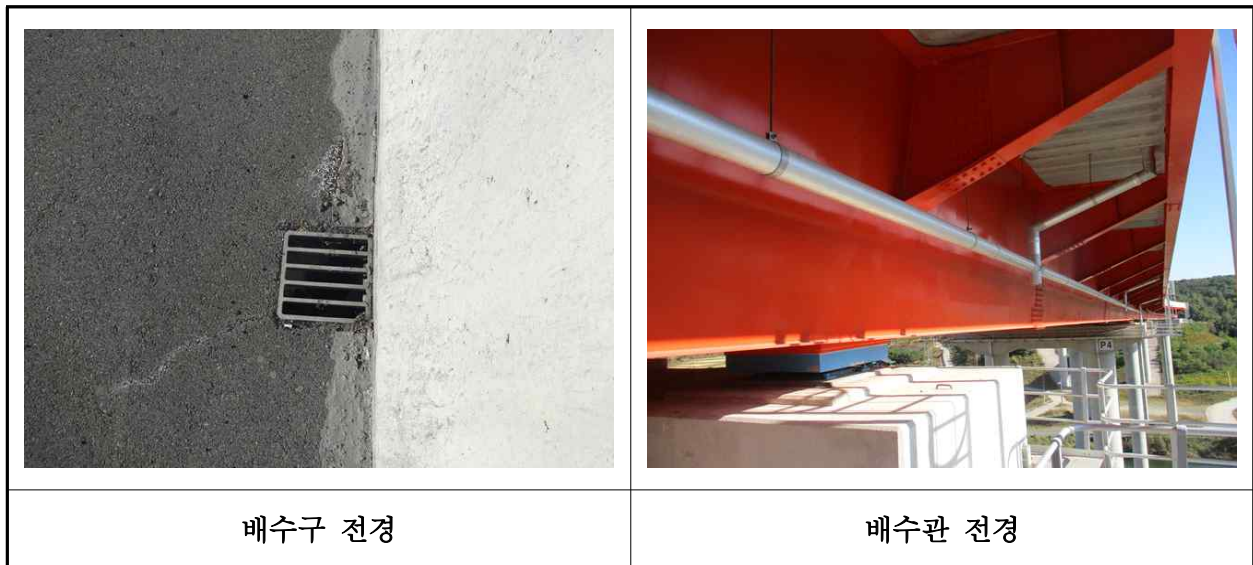
【사진 29.3.21】 배수시설 전경

- 배수시설에 대한 현장조사 결과, 배수구의 경우 일부구간 배수구 막힘 및 그레이팅 변형이 조사되었으며, 배수관의 경우 손상이 없는 양호한 상태인 것으로 확인되었다.

- 일부구간 발생한 배수구 막힘의 경우 공용기간 증가, 통행차량에 의한 비산먼지 등에 의해 발생한 손상으로 판단되며, 구조물의 원활한 배수기능 확보를 위한 청소 등의 정비가 필요할 것으로 판단된다.
- S6경간에 발생한 배수구 그레이팅 변형의 경우 시공미흡, 시공중 외부충격 등에 의한 손상으로 판단되며, 구조물의 원활한 배수기능 확보를 위한 그레이팅 재설치 등의 조치가 요망된다.

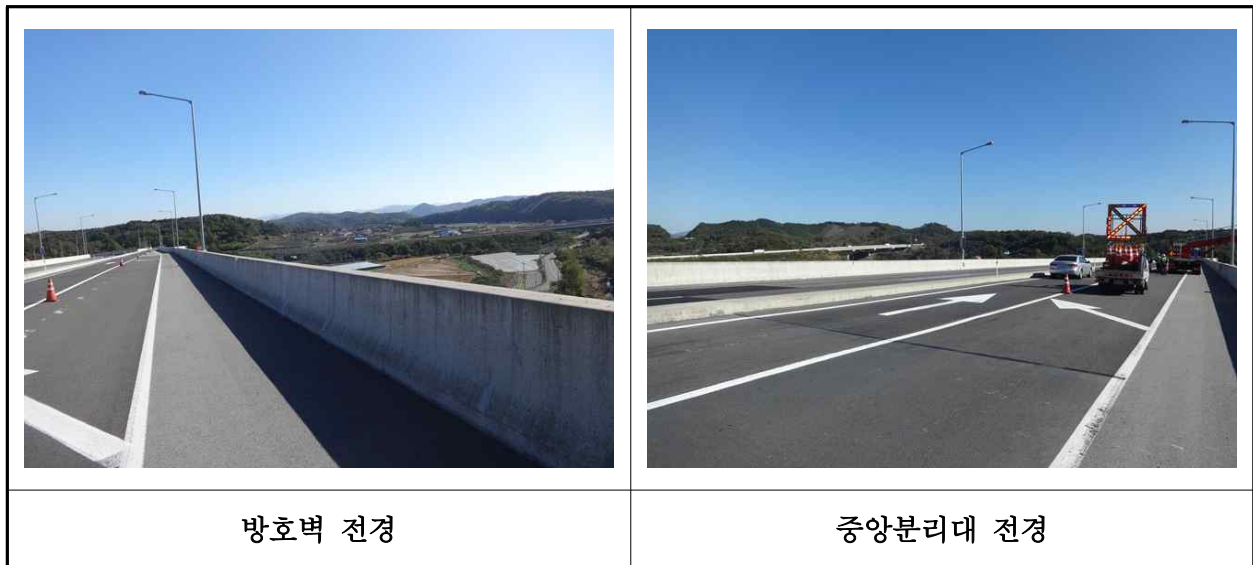
【사진 29.3.23】 방호벽 및 중앙분리대 전경

- 방호벽 및 중앙분리대에 대한 현장조사 결과, 균열(0.3mm미만)이 전구간 국부적으로 발생한 것으로 조사되었으며, 중앙분리대의 경우 일부구간 재료분리가 발생한 것으로 확인되었다.

- 방호벽에 대한 금회 점검 결과, 전구간 균열(0.3mm미만)이 발생한 것으로 조사되었으며, 이는 건조수축 및 온도변화 등에 의한 비구조적 손상으로 추정된다. 기 발생한 손상부의 경우 손상의 진전 방지 및 구조물의 내구성 증진을 위한 표면처리 등의 조치가 요망된다.
- 중앙분리대 일부구간 발생한 재료분리의 경우 시공초기 다짐부족에 의한 손상으로 판단되며, 손상의 진전 방지 및 구조물의 내구성 증진을 위한 단면보수 등의 조치가 요망된다.

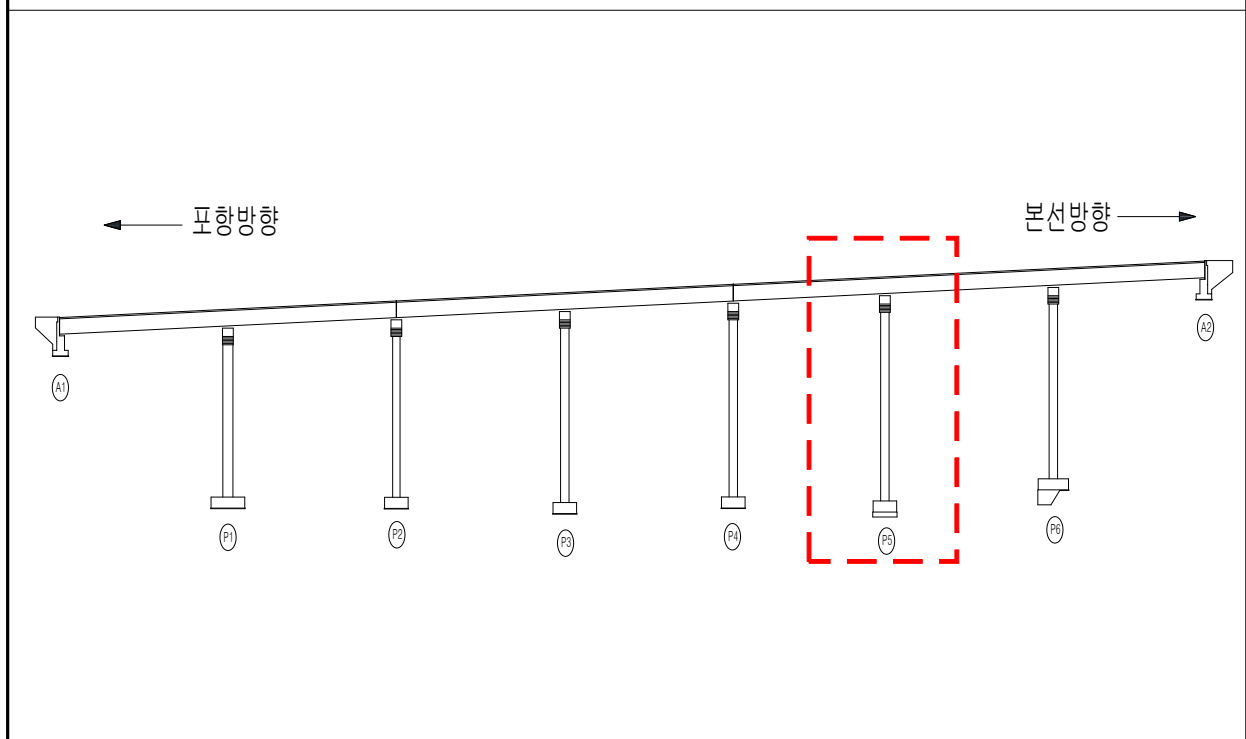
① P5 교량받침 무수축물탈 및 받침콘크리트 박리, 박락 - 진전 여부확인
