## 32. 암기교

### 32.1 시설물의 개요

본 시설물은 경상북도 영천시 화산면 암기리(상주영천고속도로 76.154~76.334km)에 위치한 교량으로서 총 연장 180.0m, 폭 24.3m, 왕복 4차로로 시공되어 있다.

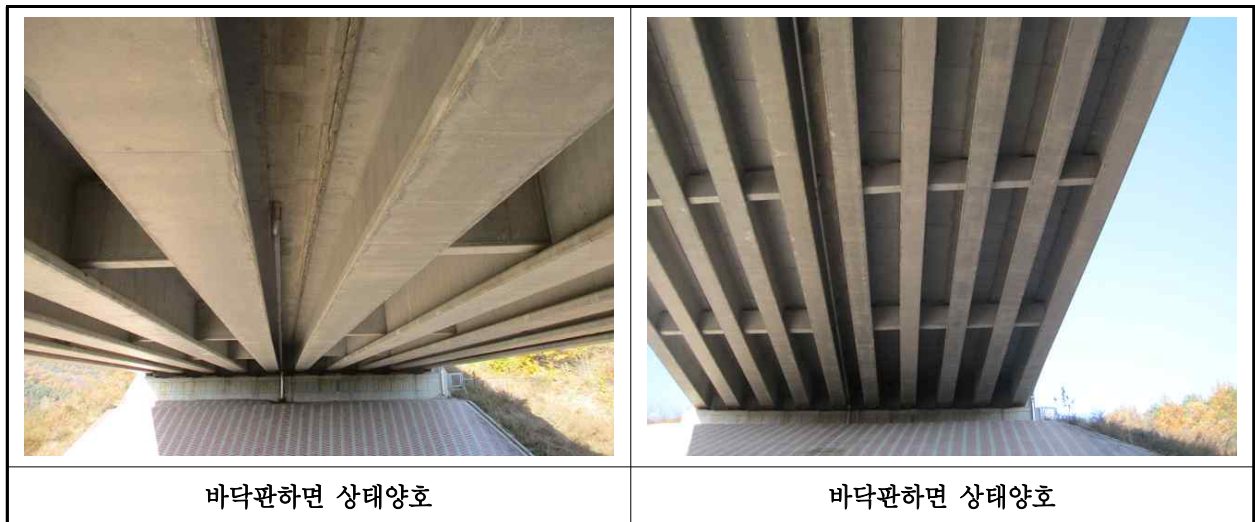
【사진 32.3.3】 바닥판하면 손상현황

- 바닥판 하면의 외관조사 결과, 손상이 없는 양호한 상태인 것으로 조사되었다.

- 바닥판 하면에 대한 외관조사 결과, 손상이 없는 양호한 상태인 것으로 조사되었으며, 추후 주기적인 점검을 통한 손상 발생 여부 파악 등의 유지관리가 필요할 것으로 판단된다.

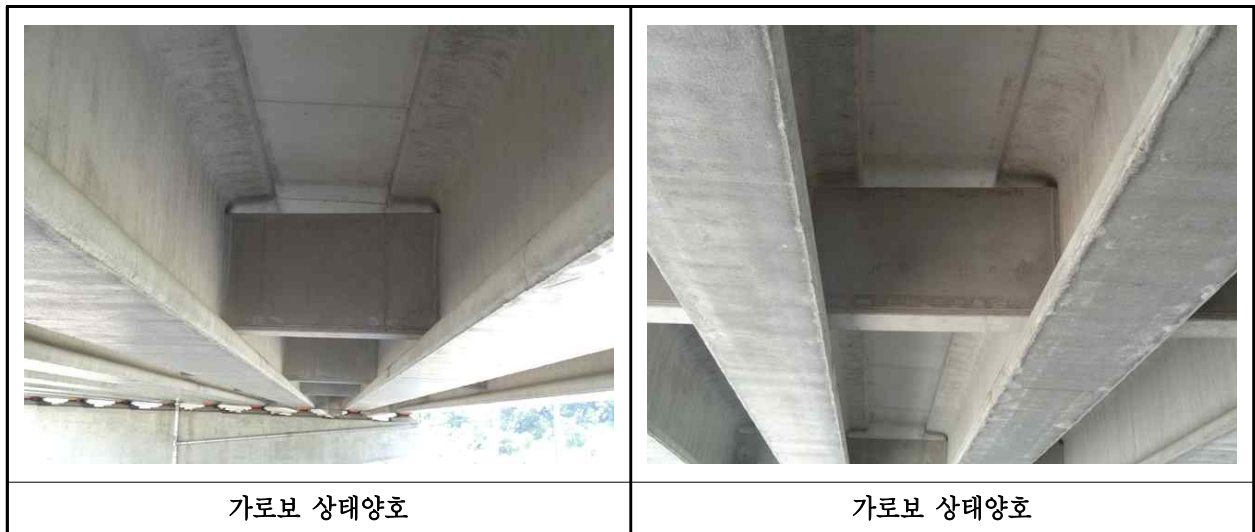
【사진 32.3.7】 가로보 손상현황

- 가로보에 대한 현장조사 결과 손상이 없는 양호한 상태인 것으로 조사되었다.

- 금회 점검 결과, 가로보의 경우 손상이 없는 양호한 상태인 것으로 조사되었으며, 추후 주기적인 점검을 통한 유지관리를 실시하여 현재 상태를 유지하는 것이 바람직 할 것으로 판단된다.

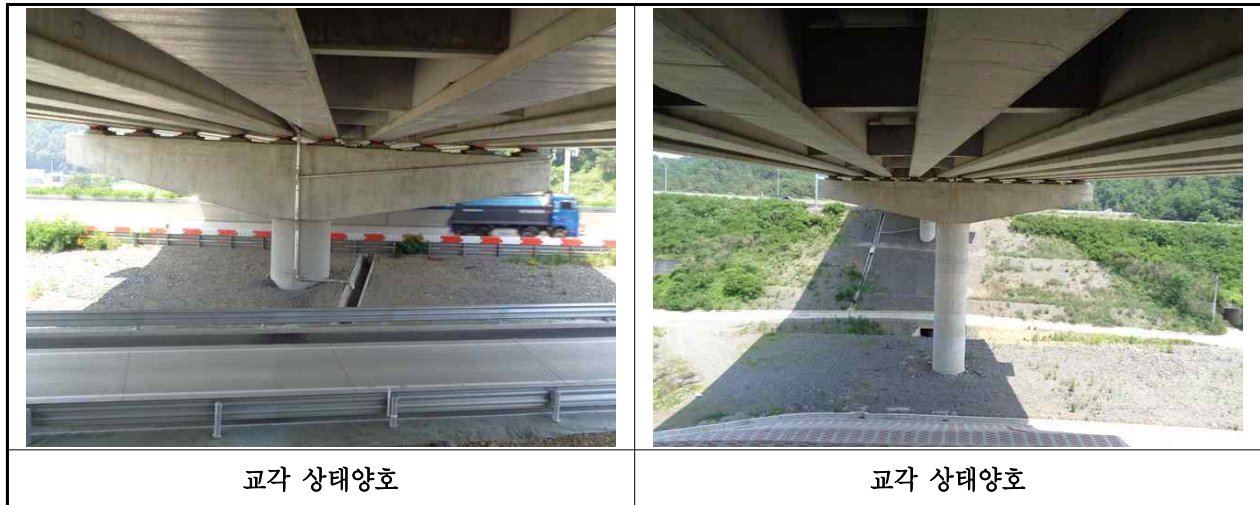
【사진 32.3.11】 교각 손상현황

- 교각에 대한 현장조사 결과 손상이 없는 양호한 상태인 것으로 조사되었다.

- 교각에 대한 금회 점검 결과, 손상이 없는 양호한 상태인 것으로 조사되었으며, 추후 주기적인 점검을 통한 유지관리를 실시하여 현재 상태를 유지하는 것이 바람직 할 것으로 판단된다.

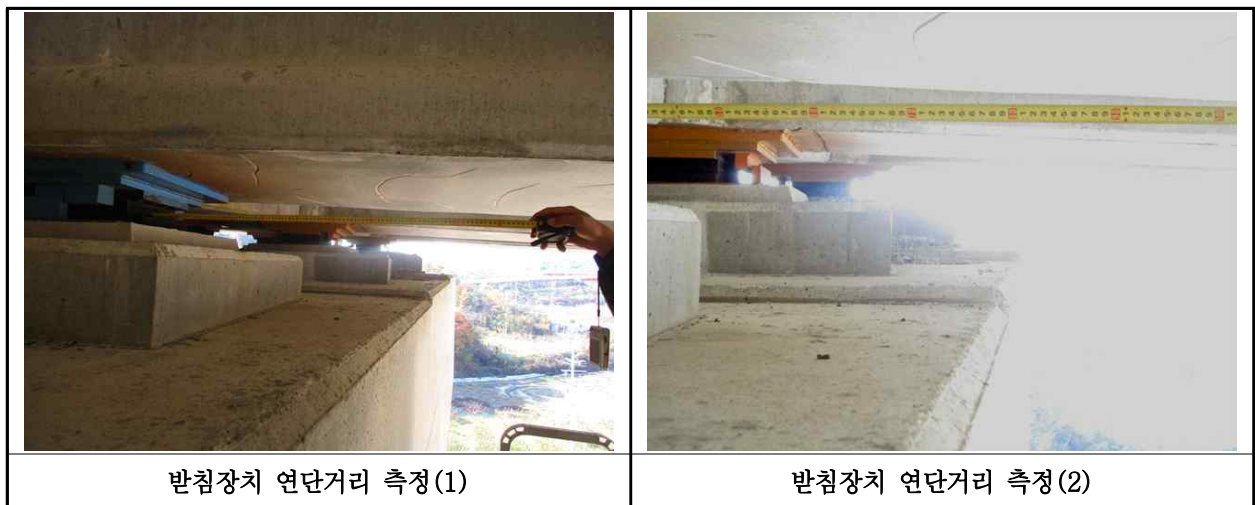
받침장치 연단거리 측정(1)

받침장치 연단거리 측정(2)

- 연단거리 측정 결과, 전 개소 모두 실측 연단거리가 계산 연단거리를 상회하고 있는 것으로 측정되어 설계기준을 만족하고 있는 것으로 검토되었다.

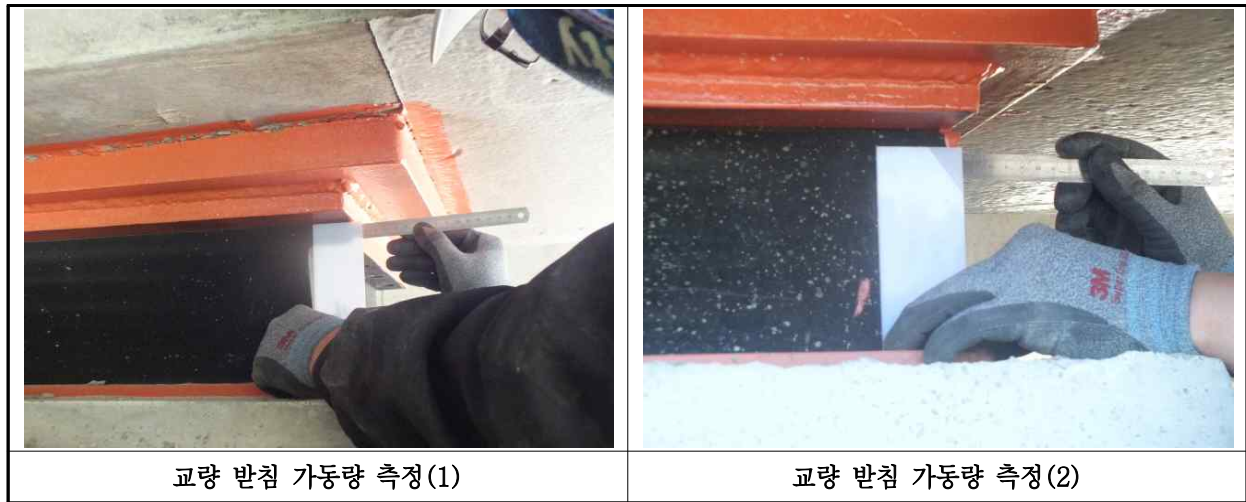
【사진 32.3.15】 교량받침 이동량 측정

① 설계기준온도(−5℃ ~ 35℃(보통지방))에 따른 여유량 검토

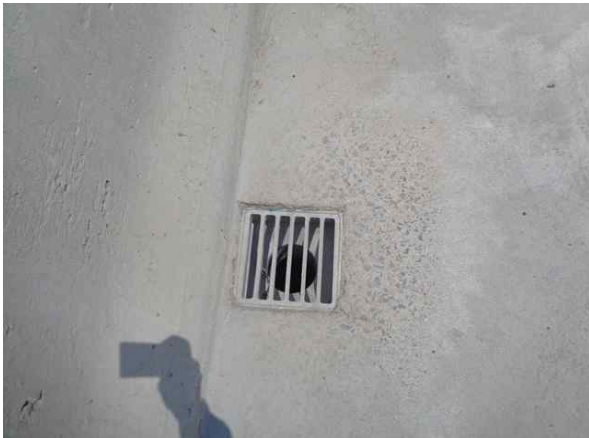
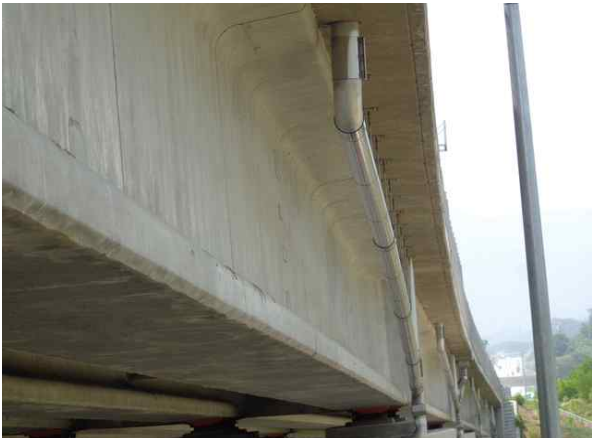
【사진 32.3.22】 배수시설 손상현황

- 배수시설에 대한 현장조사 결과, 손상이 없는 양호한 상태인 것으로 조사되었다.

| <p>배수시설 배수구 상태양호</p> | <p>배수시설 배수관 상태양호</p> |

- 배수구 및 배수관의 경우 현재 손상이 없는 양호한 상태로, 배수시설의 경우 구조물의 원활한 배수기능 확보를 위한 주기적인 점검을 통한 주의관찰이 필요할 것으로 판단된다.

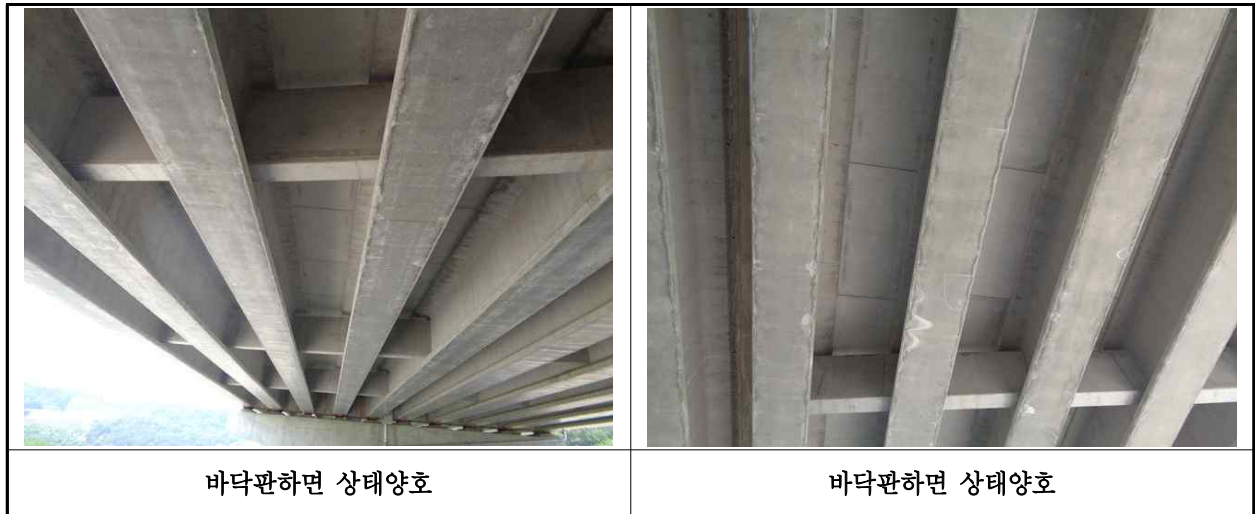
【사진 32.3.26】 바닥판하면 손상현황

- 바닥판 하면에 대한 현장조사 결과, 손상이 없는 양호한 상태인 것으로 조사되었다.

- 바닥판 하면에 대한 금회 점검결과, 손상이 없는 양호한 상태로 조사되었으며, 추후 주기적인 점검을 통한 유지관리를 실시하여 현재 상태를 유지하는 것이 바람직 할 것으로 판단된다.

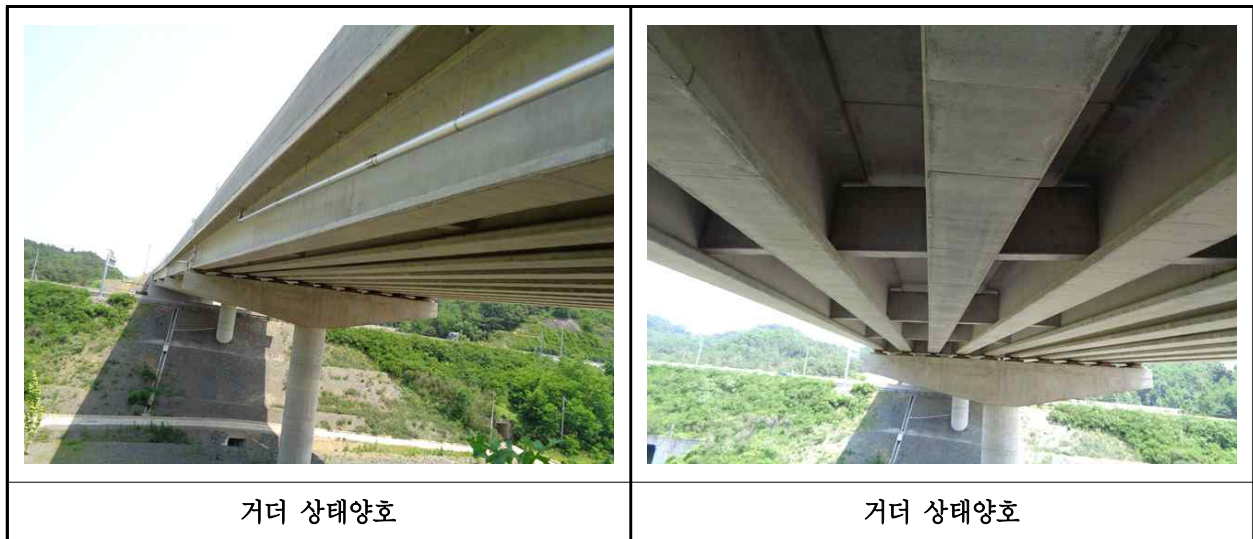
【사진 32.3.28】 거더 손상현황

- 거더에 대한 현장조사 결과 손상이 없는 양호한 상태인 것으로 조사되었다.

- 거더에 대한 금회 점검 결과, 손상이 없는 양호한 상태인 것으로 조사되었으며, 추후 주기적인 점검을 통한 유지관리를 실시하여 현재 상태를 유지하는 것이 바람직 할 것으로 판단된다.

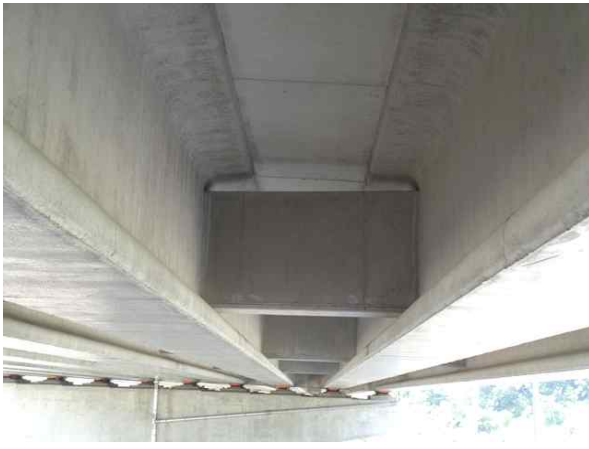
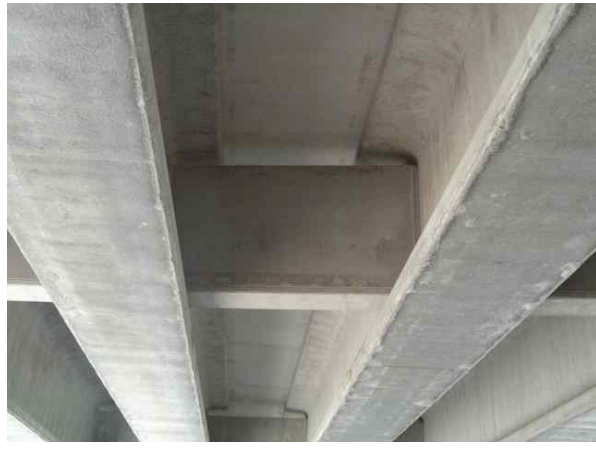
【사진 32.3.30】 가로보 손상현황

| <p>가로보 상태양호</p> | <p>가로보 상태양호</p> |

- 가로보에 대한 금회 점검 결과, 손상이 없는 양호한 상태인 것으로 조사되었으며, 추후 주기적인 점검을 통한 유지관리를 실시하여 현재 상태를 유지하는 것이 바람직 할 것으로 판단된다.

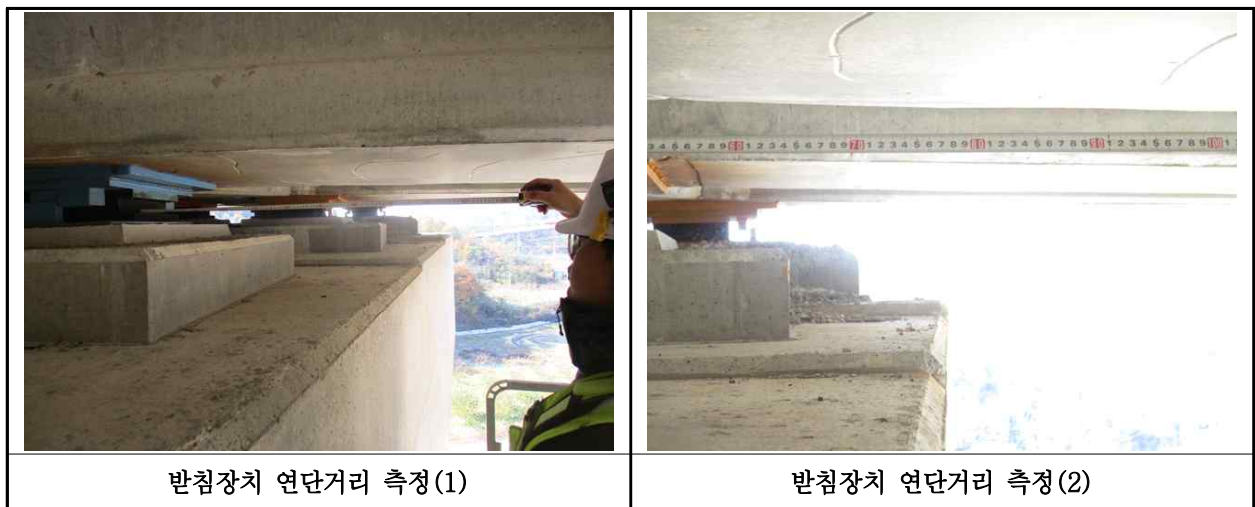
받침장치 연단거리 측정(1)

- 연단거리 측정 결과, 전 개소 모두 실측 연단거리가 계산 연단거리를 상회하고 있는 것으로 측정되어 설계기준을 만족하고 있는 것으로 검토되었다.

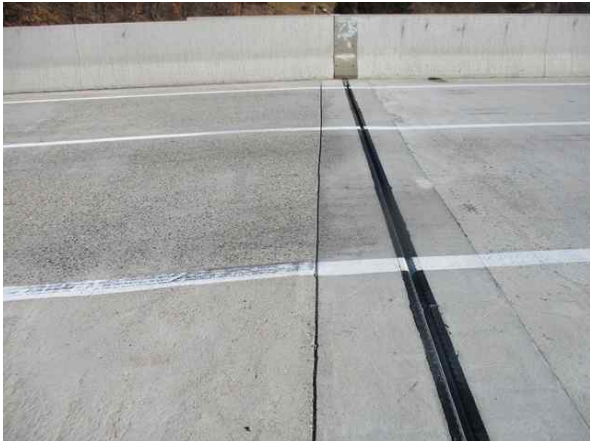
【사진 32.3.39】 신축이음장치 손상현황

| A1 후타재 접속부 이격(L=6.0m, t=1.0cm) | P2 차수판 볼트 탈락 |

- 신축이음에 발생한 후타재 박락은 차량 통행하중 및 충격, 콘크리트 열화 등으로 인한 손상으로 판단되며, 손상의 진전 방지를 위한 단면보수가 필요할 것으로 판단된다.
- 차수판 볼트 탈락의 경우 거더의 신축작용, 공용기간 증가 등에 의한 손상으로 손상의 진전 방지를 위한 볼트 재체결 등의 조치가 요망된다.
- A1, A2측에 발생한 후타재 접속부 이격의 경우 시공초기 토공부 다짐부족, 우수유입으로 인한 토사유실 등에 의한 손상으로 추정되며, 현재 구조물의 안전성 및 차량의 주행성에 영향을 미칠만한 손상은 아니므로 주의관찰 후 손상의 진전시 적절한 조치를 취하는 것이 바람직 할 것으로 판단된다.

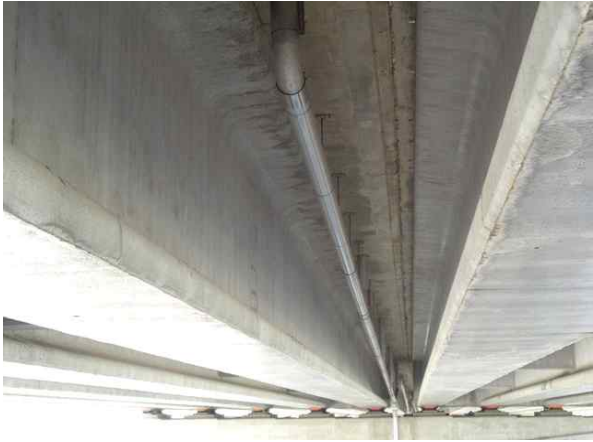
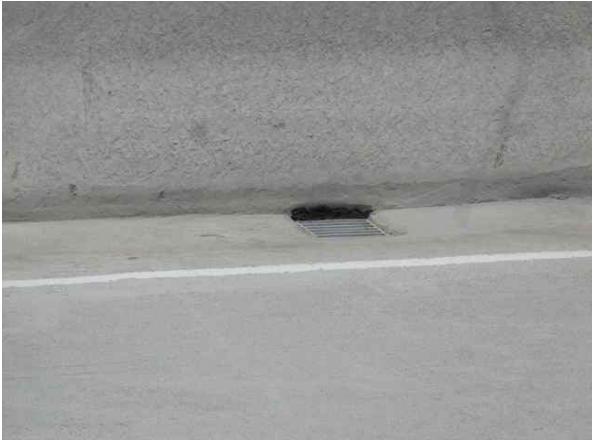
【사진 32.3.44】 배수시설 손상현황

- 배수시설에 대한 현장조사 결과, 손상이 없는 양호한 상태이다.

| <p>배수시설 배수관 상태 양호</p> | <p>배수시설 배수구 상태 양호</p> |

- 배수시설의 경우 현재 손상이 없는 양호한 상태이며, 추후 주기적인 점검을 통한 손상의 발생 여부 파악 등의 유지관리가 필요할 것으로 판단된다.
- 배수시설의 경우 공용기간 경과 및 추량통행에 의한 비산물퇴적 등의 원인으로 이물질퇴적, 그로인한 체수, 배수관 부식 등의 손상이 발생할 수 있으므로 주기적인 정비를 통한 유지관리가 필요하다.

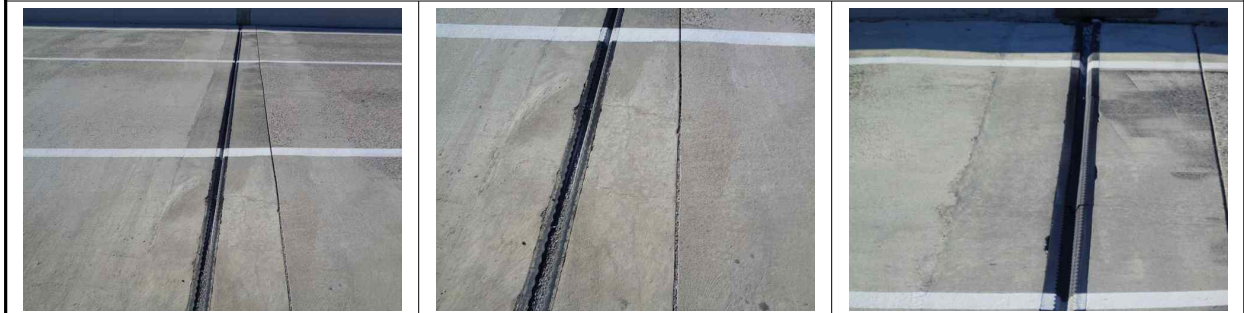
② 신축이음 A1측 후타재 박락 - 진전 여부확인
